RAPPORT D'ENQUÊTE SUR UN ACCIDENT MARITIME

M98W0245

CHUTE D'UNE EMBARCATION DE SAUVETAGE

DU VRAQUIER « IOLCOS GRACE »

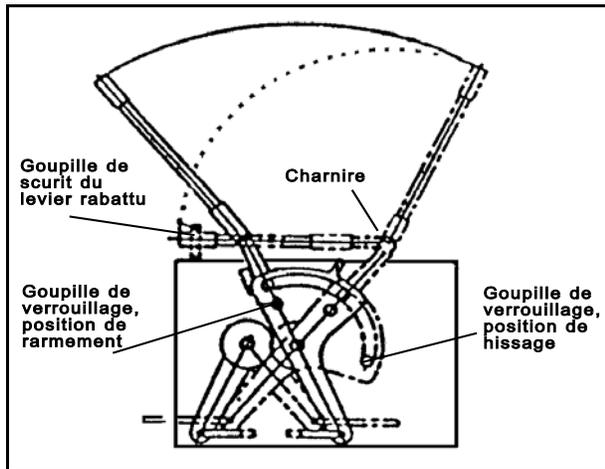
Mécanisme de largage à point unique

Les crocs aux extrémités de l'embarcation de sauvetage s'insèrent dans des ferrures d'appui, et, une fois les crocs dégagés, le poids de l'embarcation fait pivoter les crocs en position ouverte. Le mécanisme de verrouillage des crocs en mode de hissage est constitué de cames et de cliquets. Le réglage des cames et des cliquets est commandé par des câbles Bowden reliés au mécanisme de largage qui se trouve le long du tambour machines, sous le siège du patron d'embarcation. Le mécanisme de manoeuvre est composé d'un secteur qui pivote jusqu'à mi-longueur environ, exerçant une traction sur les câbles Bowden, lesquels, à leur tour, escamotent, à l'avant et à l'arrière, un levier de came, ce qui fait sortir le cliquet

du croc. Le secteur est aussi percé de deux trous, et une goupille de sécurité s'y insère pour verrouiller le secteur en position de hissage ou en position de réarmement. Le secteur est actionné par un levier qui fait saillie au-dessus du plancher de la cabine mais qui est muni de charnières permettant de le replier dans le plancher quand on ne s'en sert pas. Il faut enlever la goupille de sécurité qui bloque le secteur en position de hissage avant que le levier puisse être actionné pour ouvrir les crocs; le bras long du levier est maintenu en position rabattue par une autre goupille de sécurité.

Le réglage des câbles Bowden intérieurs à l'extrémité du secteur se fait au moyen d'une tige à filetage à gauche et à droite reliant deux manilles qui assurent, au moyen de goupilles, la liaison entre le câble intérieur et le secteur. Les câbles Bowden extérieurs peuvent être réglés en dégageant les brides d'extrémité pour déplacer le câble dans la direction désirée.
