歩道での車いす転倒の賠償請求対応について

¹関東地方整備局 東京国道事務所 品川出張所 (〒140-0003 東京都品川区八潮1-1-3)

本件は、車いす利用者が歩道を走行中に転倒したことにより被った損害への賠償請求について、その対応事例を取り上げたものである。

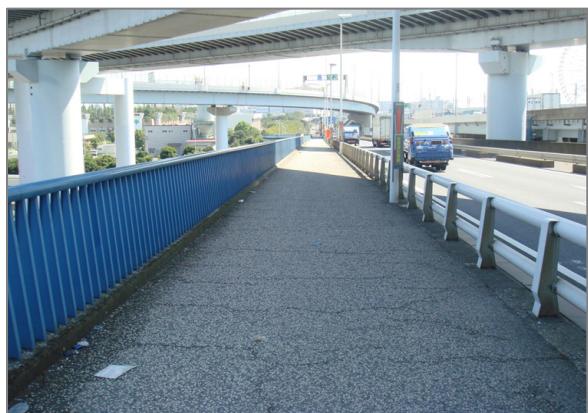
図-2 荒川河口橋歩道(千葉方面を臨む)

歩道路面は元々粗面仕上げであったが、架橋から約16年経過した事故当時には各所に骨材の飛散とひび割れ

による表層剥離が見受けられる状況で、深い溝については平坦性を確保するよう樹脂モルタルや常温合材により補修を都度実施してきた。今回の転倒は、表層剥離によって生じた溝に、車いす前輪が取られたことが原因とのことであった。

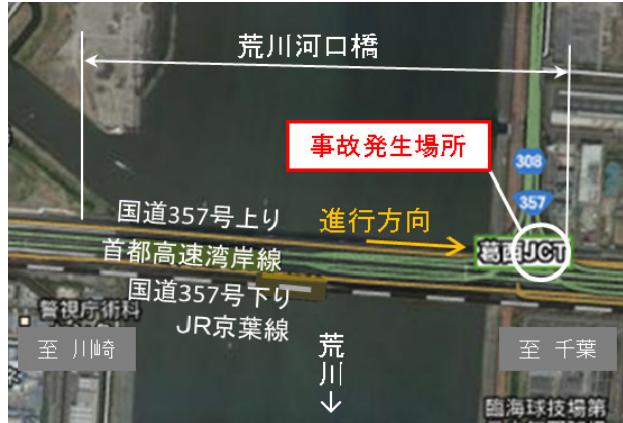
図-1 事故発生場所 (東京都江戸川区臨海町1丁目)

本橋は荒川を渡河する全長960mの橋梁であり、荒川右岸側から420m地点を頂点とし、橋梁端部では4%の縦断勾配がある。事故発生場所は橋を渡り切った荒川左岸端部より手前10m地点の下り坂であった。

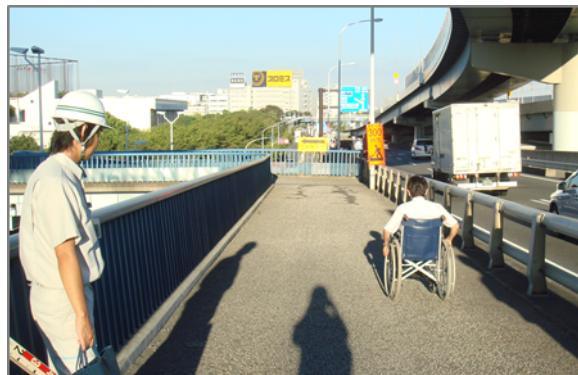
図5 車いす実走による検証状況 ((2)関連)

事故原因調査のため、出張所職員4名で電話確認の翌日に現地に赴いた。目視確認、現地探寸及び写真撮影のほか、車いすを持ち込んで実走し、今回の事故がどのようなメカニズムで発生したかの検証も行った。結果として具体的な転倒箇所およびメカニズムの特定には至らなかった。

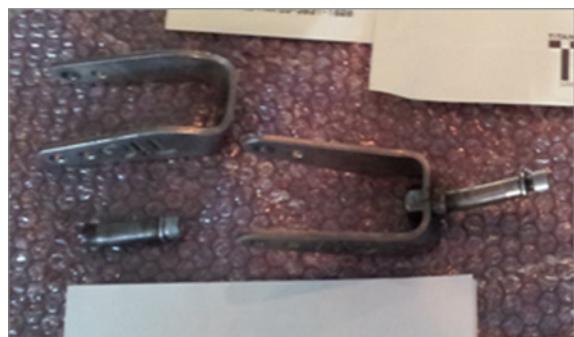
図6 破損部品 (キャスター・フォーク：前輪部) ((3)関連)

聞き取り当日には出張所職員2名で臨んだ。破損した部品をメーカー担当者に実際に見ていただき、見解を伺った。通常の使用状況では想定できない壊れ方をしているとのことであった。

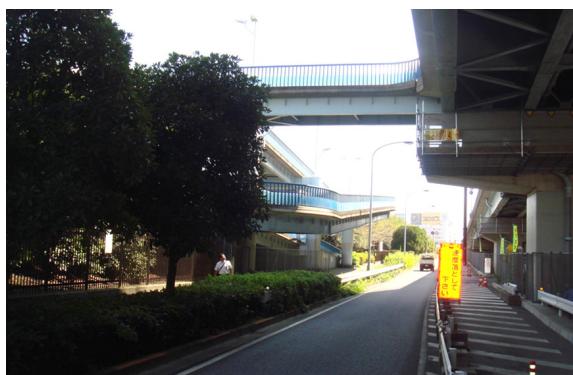
図7 紛失した破損部品の捜索(橋梁下) ((4)関連)

当事者が事故発生時に車いす前輪を紛失していたことが発覚したため、現地に赴き事故発生の裏付けとなる破損部品を捜索した。現地は橋梁上であることから、破損部品が落下したことも考えられるため、直下の地上部についても捜索を行った。捜索の結果、発見することはできなかった。

付近で事故当時から施工中の工事があり、その工事で回収されているかを確認したが、回収実績はなかった。また、道路巡回やパトロールの履歴も確認したが、今回の破損部品を回収した記録はなかった。

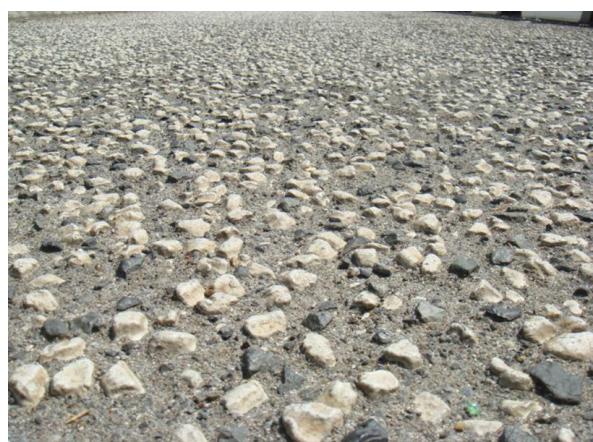
図8 歩道舗装表面の状況 ((6)関連)

当該歩道は一般的なアスファルト舗装とは異なり、白砕石混入の脱色アスファルト舗装で、表面をジェットブラスト加工したものである。元々表面をある程度粗く仕上げていたものの、事故発生当時は供用開始から約16年が経過しており、バインダーは痩せ、骨材は所々に飛んで、同様の歩道形式を探る区間全体に、一様に粗さが認められる状態であった。

このような状態が通常有すべき安全性を欠いていたのかという視点で、設計思想の確認や舗装メーカーへのヒアリングを行った。本橋は他事務所による設計・施工後に当事務所へ引渡しをされたものであるため、事務所担当者から当時設計・施工を行った事務所へ設計思想の確認をしていただいた。メーカーヒアリング、類似施工事例箇所の現地視察も事務所担当者に実施いただいた。

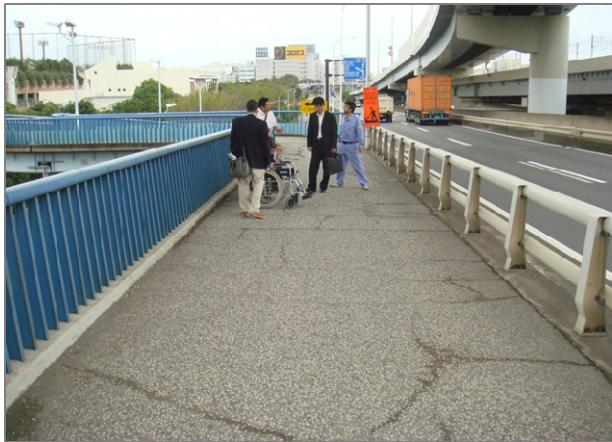
図-9 瑕疵判断部局による実地確認状況 ((8)関連)

事故報告を受けた本局関係部署による現地視察が行われた。当日も車いすを持ち込み、実走して検証とともに、同様の歩道形式の区間1km超を踏査し、事故発生の前後区間の路面状況も確認した。

本局での審査の結果、本件事故箇所の歩道路面については、通常有すべき安全性を欠いていたものとは認められないことから、道路管理者の設置及び管理の瑕疵を認めないものとする判定結果が通知された。
