# Corian®: guia de assistência técnica

# Índice

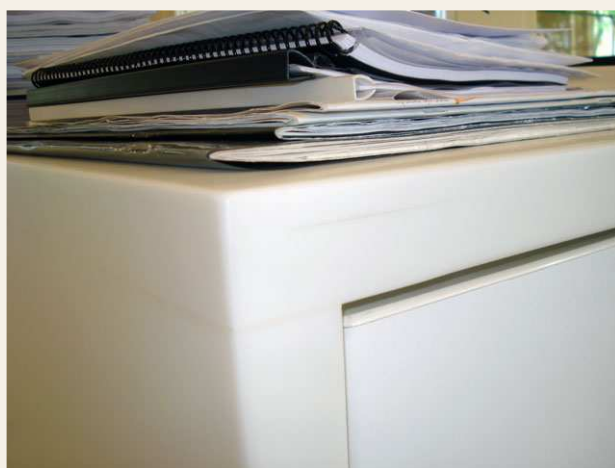
Exemplo de emenda mal executada.

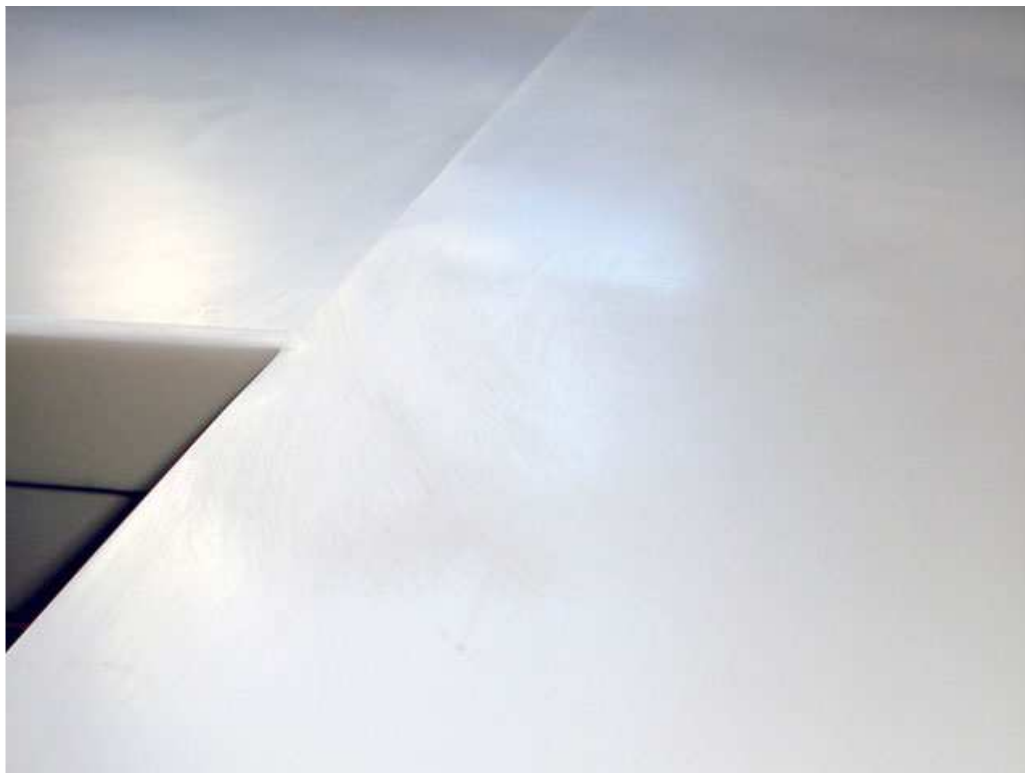
# Acabamento arranhado

Mesmo no acabamento fosco, a superfície de Corian® pode apresentar marcas de polimento se o mesmo não for feito corretamente. A utilização de lixadeira e lixas inadequadas, a movimentação incorreta da lixadeira durante o polimento ou a simples falta de capricho do funcionário podem ser as causas desse problema.

Além de equipamento adequado para o trabalho, fornecer treinamentos periódicos (atualizações técnicas) para a equipe de instaladores.

Refazer o polimento seguindo os procedimentos descritos no catálogo DuPont™ Corian® Manual de Instalação, disponível em versão impressa ou para download no site [www.clubcorian.com.br](http://www.clubcorian.com.br).

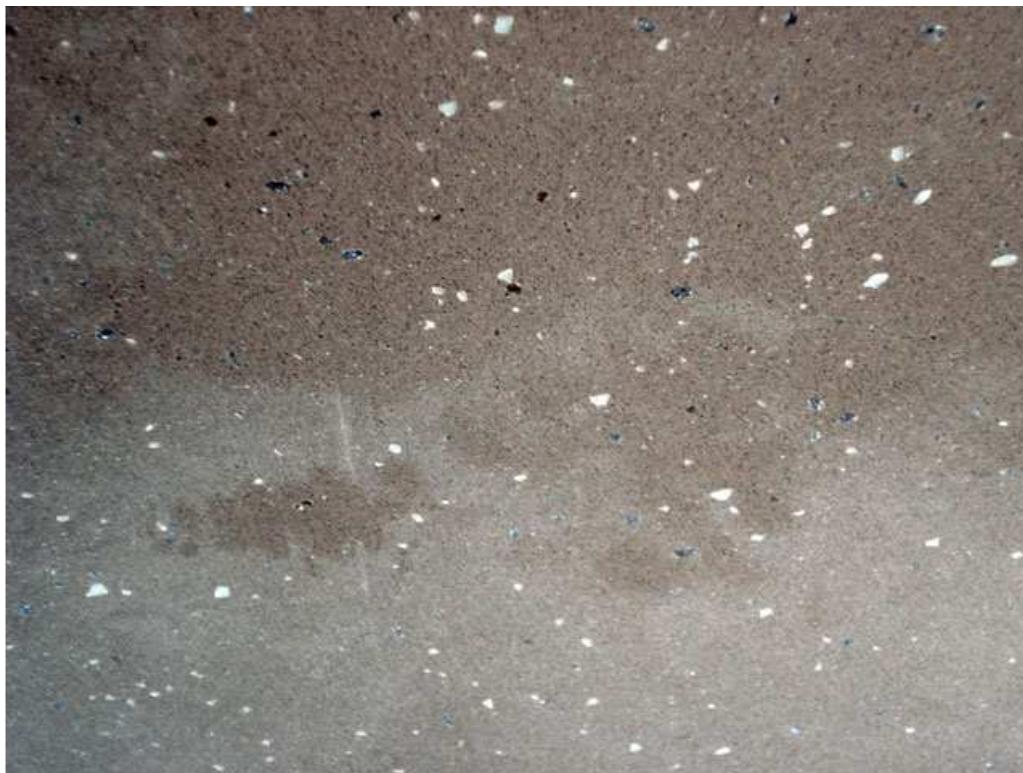
# Acabamento marcado

As cores escuras de Corian® como, por exemplo, Suede e Concrete, necessitam de um acabamento de semibrilho para apresentar uniformidade na cor e no acabamento. A utilização de lixadeira e lixas inadequadas, a movimentação incorreta da lixadeira durante o polimento ou a simples falta de capricho do funcionário podem ser as causas desse problema.

Além de equipamento adequado para o trabalho, fornecer treinamentos periódicos (atualizações técnicas) para a equipe de instaladores.

Refazer o polimento seguindo os procedimentos descritos no catálogo DuPont™ Corian® Manual de Instalação, disponível em versão impressa ou para download no site [www.clubcorian.com.br](http://www.clubcorian.com.br).

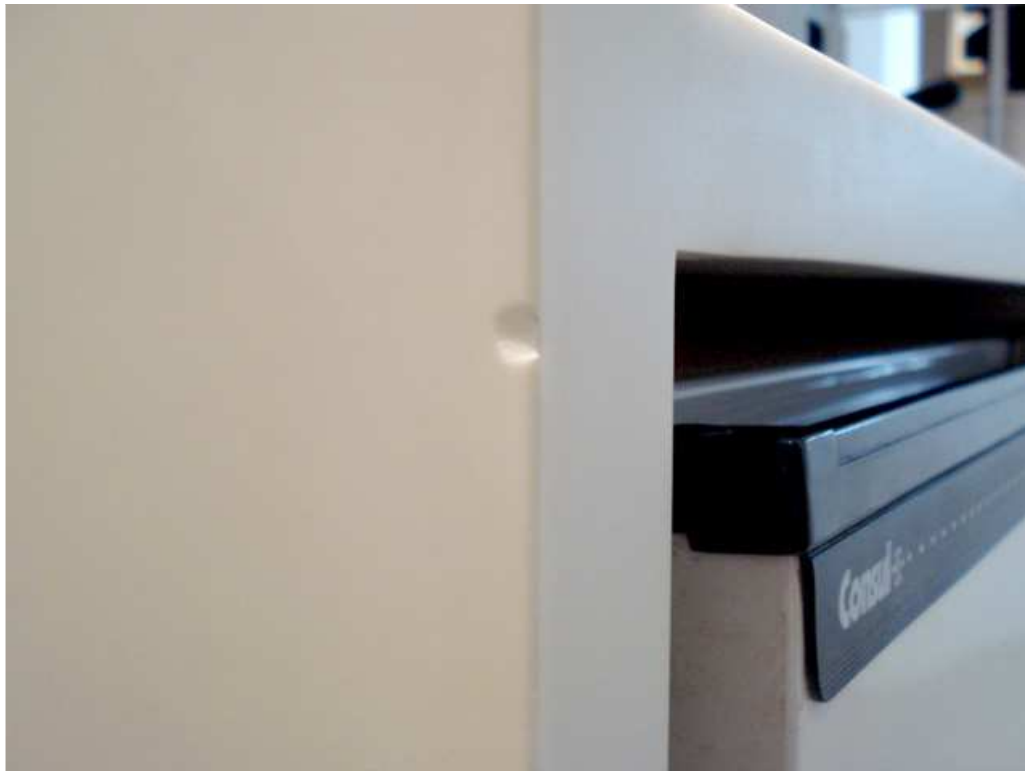
# Borda lascada

Impacto na borda de Corian®.

Bordas levemente arredondadas são mais resistentes a impactos e lascas do que as quinas “vivas” (retas).

Remover a região danificada com fresa adequada para reparo (chanfrada) e inserir uma nova peça de Corian®.

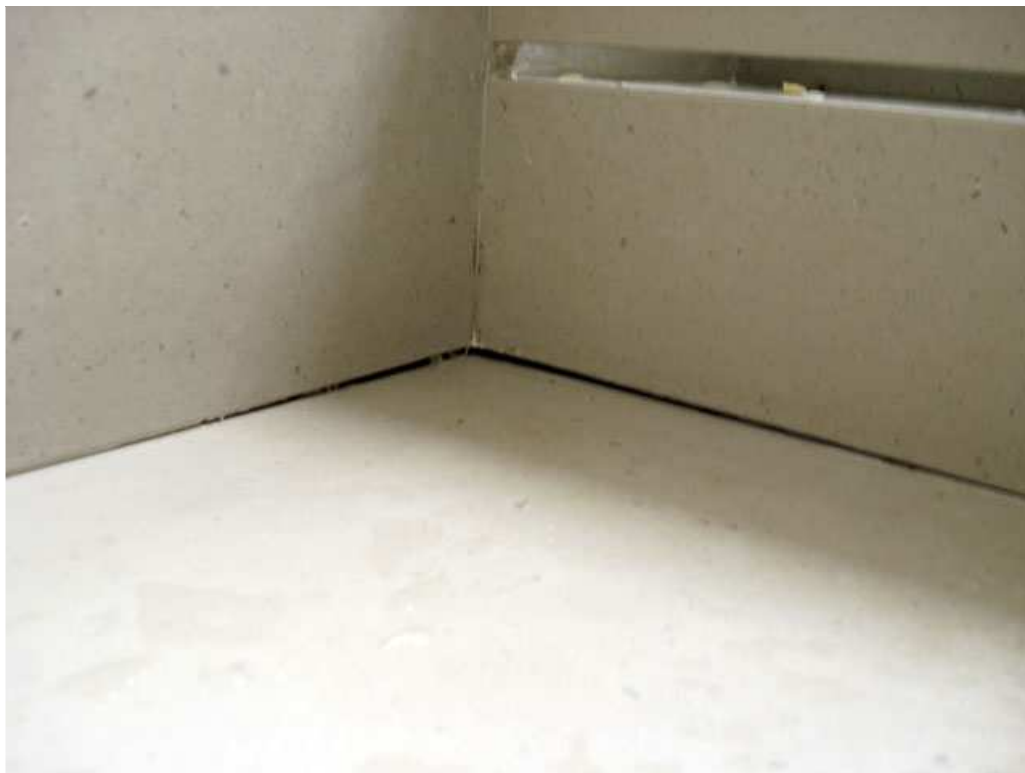
# Cuba construída descolada

Impacto, peso excessivo, dilatação da placa ou falta de adesivo.

Reforçar todas as arestas externas das cubas construídas.

Refazer a colagem do fundo da cuba e reforçar as arestas externas.

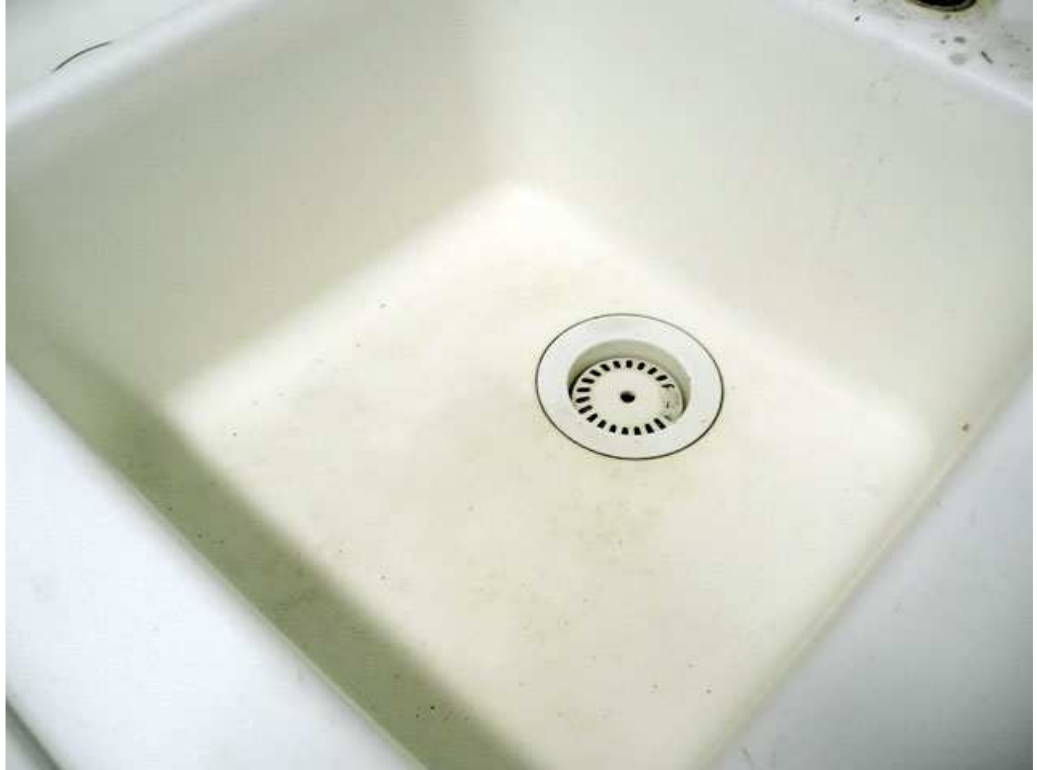
# Cuba encardida

Se a cuba de Corian® não for limpa regularmente da maneira adequada, poderá ficar encardida com o tempo devido a óleos e gorduras. Está somente suja, e não manchada.

Limpar a cuba regularmente com o lado verde (áspero) de uma esponja de cozinha, utilizando produtos de limpeza como, por exemplo, água sanitária ou saponáceo cremoso.

Borrifar uma solução de  $\frac{3}{4}$  de água sanitária e  $\frac{1}{4}$  de água, e deixar de molho por algumas horas ou durante a noite. O tempo de molho não deve ultrapassar 16 horas. Em seguida, molhar a cuba e limpá-la com o lado abrasivo de uma esponja de cozinha.

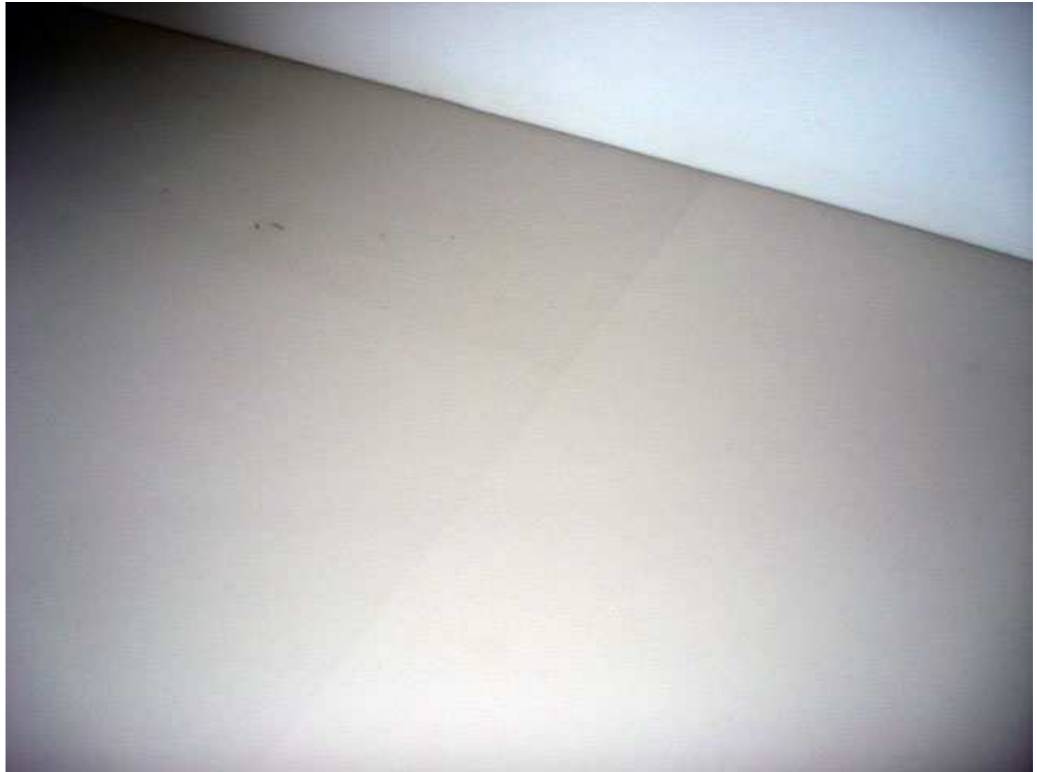
# Diferença de cor

É possível que haja variação de tonalidade entre diferentes lotes de placas de Corian®.

Antes de iniciar uma colagem, comprove se a diferença entre o número formado pelos três últimos dígitos do código das duas placas não é maior que 50. Se for menor, a concordância de cor é garantida pela DuPont. Se for maior, realize uma inspeção visual posicionando as placas em diferentes posições para checar se possuem a mesma tonalidade. Se as tonalidades não forem compatíveis, realize a mesma inspeção com outra placa.

Substituir a região afetada utilizando fresa adequada para reparo (chanfrada). Verificar se a nova peça que será utilizada no reparo possui tonalidade compatível com a peça original.

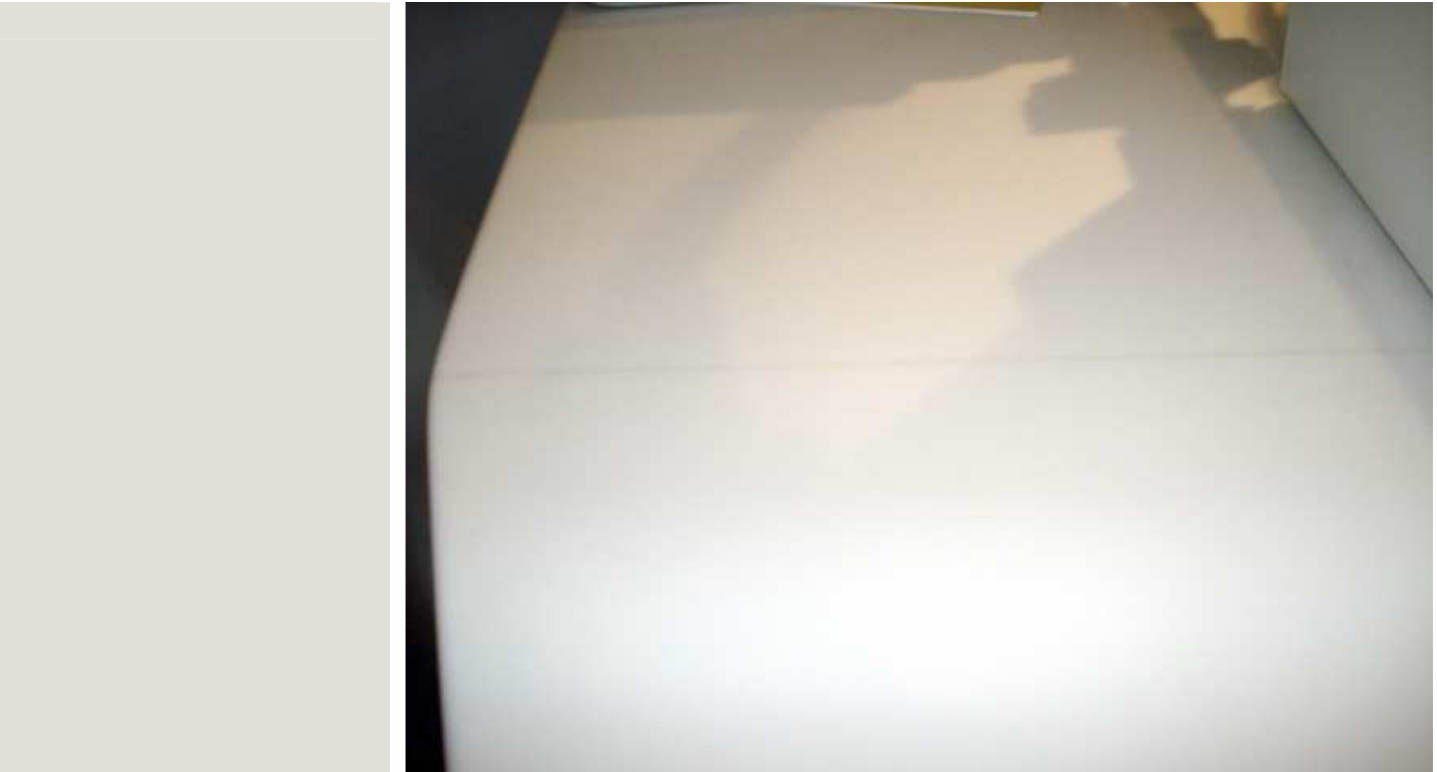
# Emenda amarelada

É natural que o adesivo branco de Corian® amarele suavemente com o tempo, principalmente se exposto diretamente ao sol. Se a emenda for bem feita, fina e imperceptível, o amarelamento não será percebido. No entanto, se a emenda for mal feita, grossa e perceptível, o amarelamento ficará evidente.

Garantir um processo de colagem sem imperfeições e com pressão adequada. Deve-se fresar os dois lados das placas que serão coladas, garantindo assim para uma superfície 100% lisa e reta. Os cantos da placa também devem ficar vivos para que a emenda não fique espessa no topo da placa.

Utilizar a fresa adequada para reparo (chanfrada) para remover a emenda defeituosa. Em seguida, realizar o inserto de uma nova peça de Corian® utilizando uma placa da mesma tonalidade.

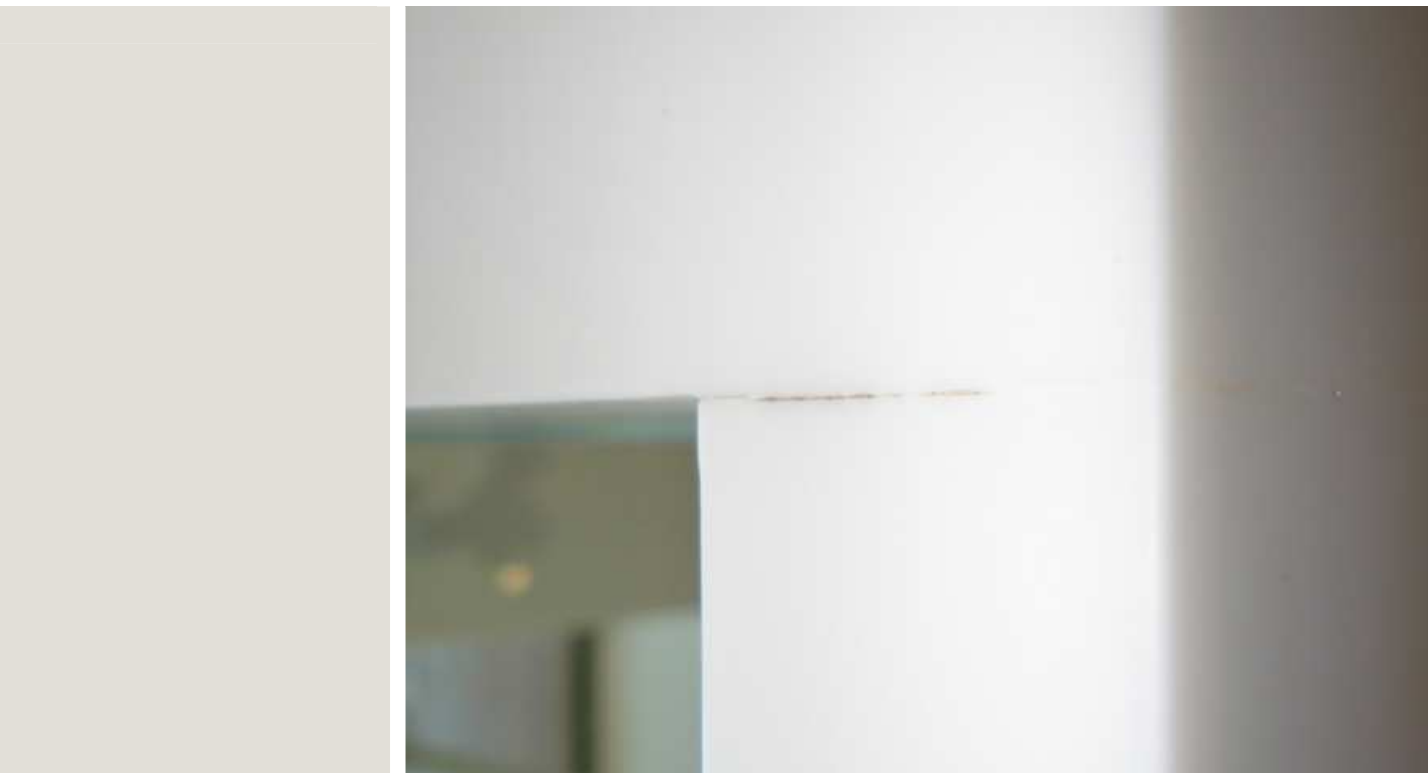
# Emenda com falhas

Este tipo de marca é causado por falta de adesivo de Corian® na emenda. Estas falhas são simplesmente espaços vazios, ocultos, que ficaram sujos e encardidos com o tempo.

Garantir que o adesivo de Corian® transborde completamente durante o processo de colagem, para que não fiquem bolhas ou espaços vazios.

Utilizar a fresa adequada para reparo (chanfrada) para remover a emenda defeituosa. Em seguida, realizar o inserto de uma nova peça de Corian® utilizando uma placa da mesma tonalidade.

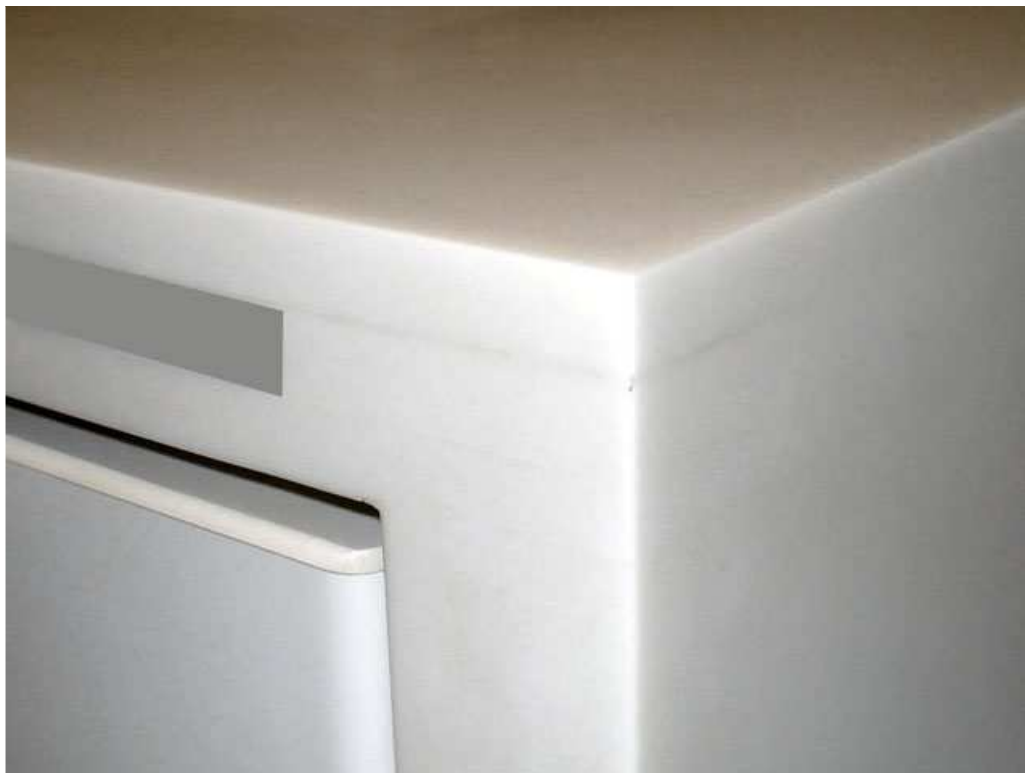
# Emenda escurecida

A linha de emenda escurecida é causada por sujeira durante o processo de colagem.

Garantir um processo de colagem limpo e sem poeira. Antes da colagem, a placa deve ser limpa com álcool isopropílico, para a remoção de sujeiras e gorduras. A mão do marceneiro também deve estar limpa. Poeira e pó de madeira suspensos no ar também podem encardir a emenda durante o processo de secagem do adesivo.

Utilizar a fresa adequada para reparo (chanfrada) para remover a emenda defeituosa. Em seguida, realizar o inserto de uma nova peça de Corian® utilizando uma placa da mesma tonalidade.

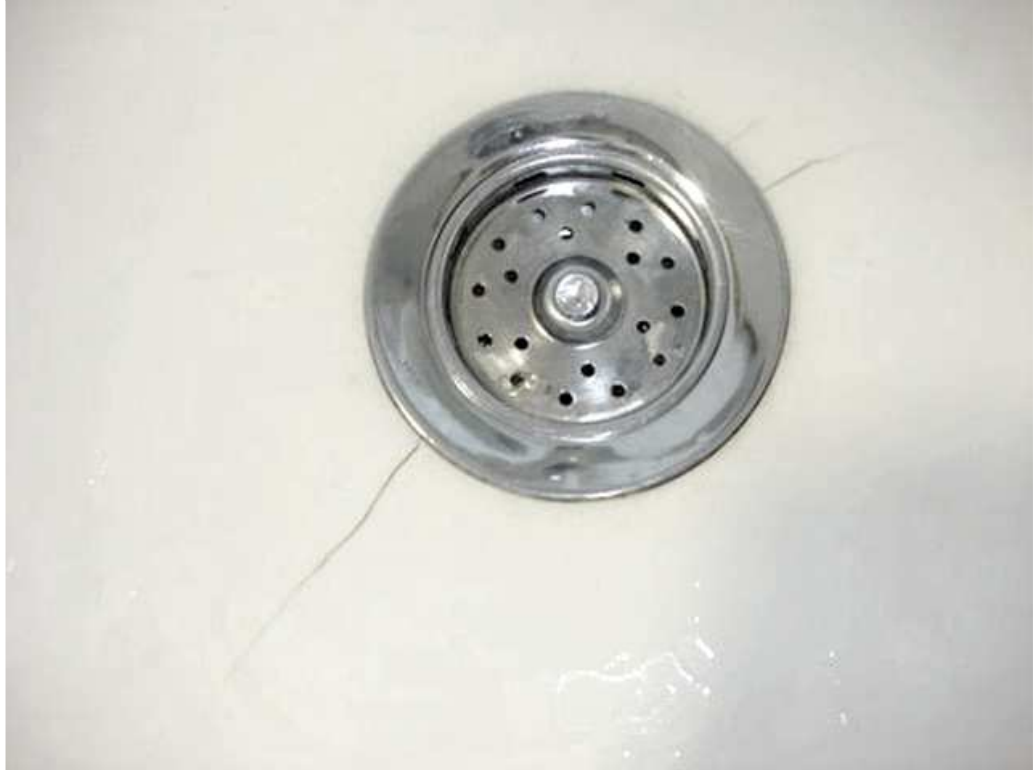
# Fissura na cuba

Fissuras que aparecem no fundo da cuba, ao redor da válvula, são causadas após anos de despejamento freqüente de líquidos muito quentes diretamente sobre a cuba de Corian®. As fissuras são causadas pelo choque térmico proveniente deste processo.

Esperar os líquidos esfriarem antes de despejá-los na cuba. Se o despejo for inevitável, abrir a corrente de água fria e despejar o líquido quente sobre ela, para absorção da temperatura.

Substituir a cuba utilizando fresa adequada para remoção de cuba ou trocar a região afetada do tampo. A fissura sai de dentro para fora da cuba e, por esse motivo, o polimento não elimina as fissuras. Preencher as fissuras com adesivo de Corian® pode resolver o problema temporariamente, mas não é indicado pois o adesivo pode amarelar com o tempo.

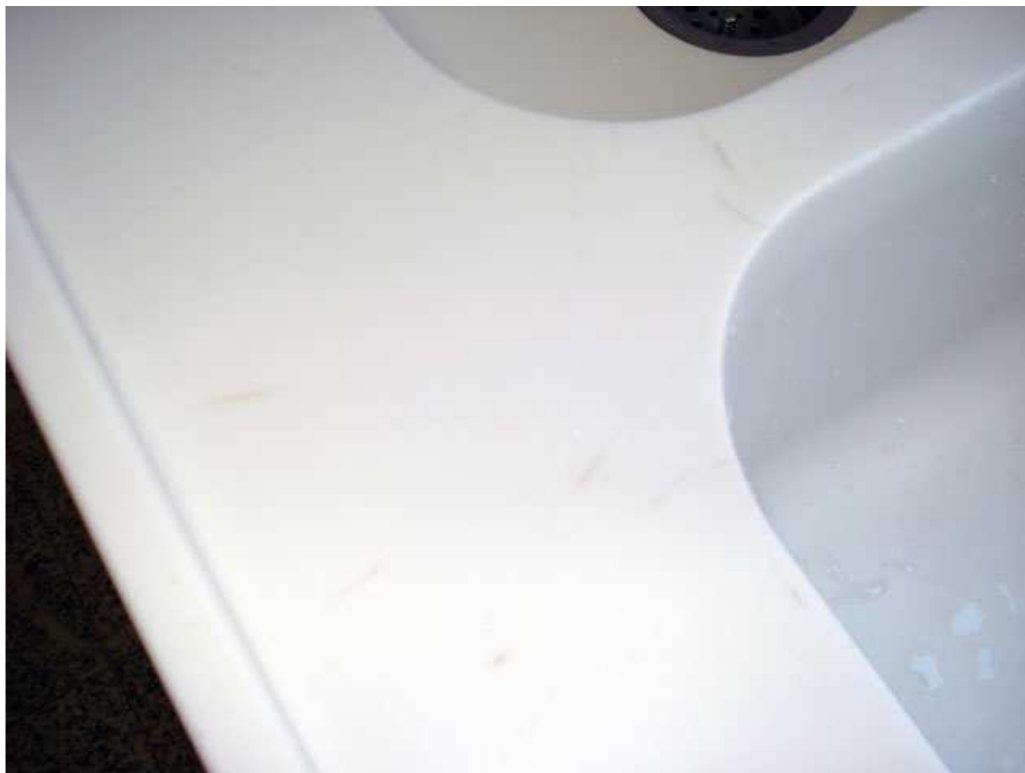
# Fissura no tampo

Fissuras podem surgir após anos de apoio diário de panelas e utensílios muito quentes.

Evitar o apoio freqüente de panelas muito quentes diretamente sobre a superfície de Corian®. Sempre utilizar um apoio ou as barras de aço inox embutidas no tampo de Corian® para evitar o contato direto da panela com a superfície.

Substituir a área danificada utilizando fresa adequada para reparo (chanfrada). A fissura sai de dentro para fora da placa e, por esse motivo, o polimento não elimina as fissuras. Preencher as fissuras com adesivo de Corian® pode resolver o problema temporariamente, mas não é indicado pois o adesivo pode amarelar com o tempo.

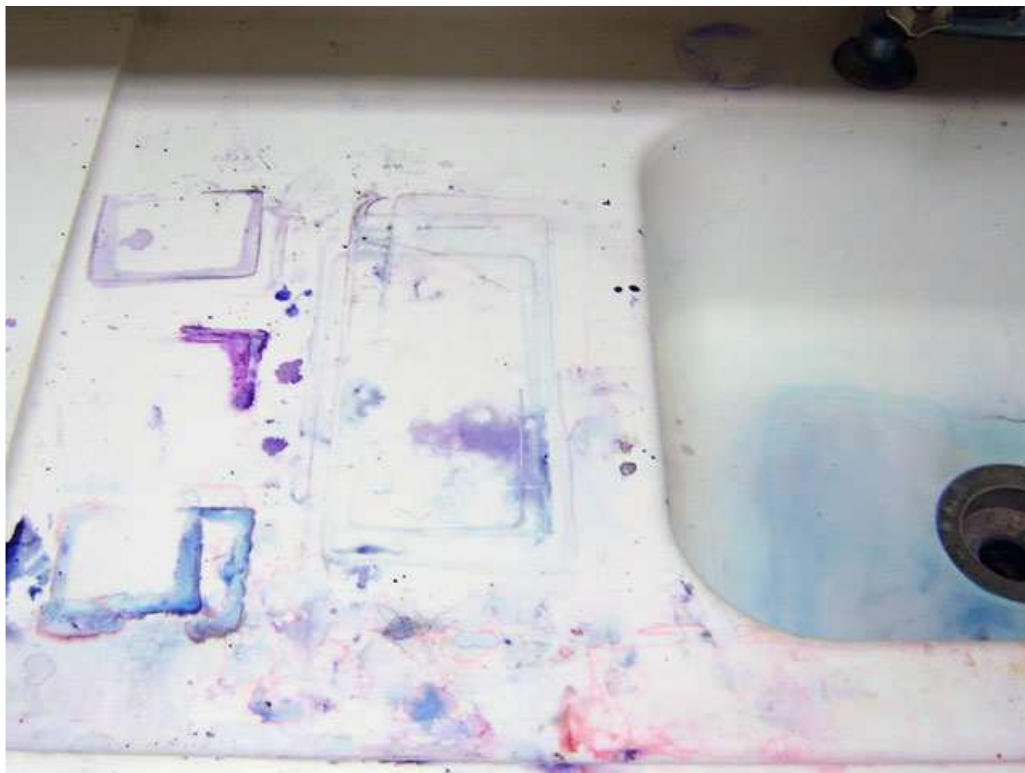
# Tampo manchado

Corian® não mancha porque não é poroso. No entanto, o contato prolongado com produtos químicos fortes pode gerar sujeiras mais difíceis de serem removidas.

Realizar a manutenção periódica do tampo de Corian® produtos de limpeza, para que não haja acúmulo de materiais sobre o tampo.

Realizar um novo polimento no tampo de Corian®, seguindo os procedimentos descritos no Manual de Instalação, disponível em versão impressa ou para download no site [www.clubcorian.com.br](http://www.clubcorian.com.br).

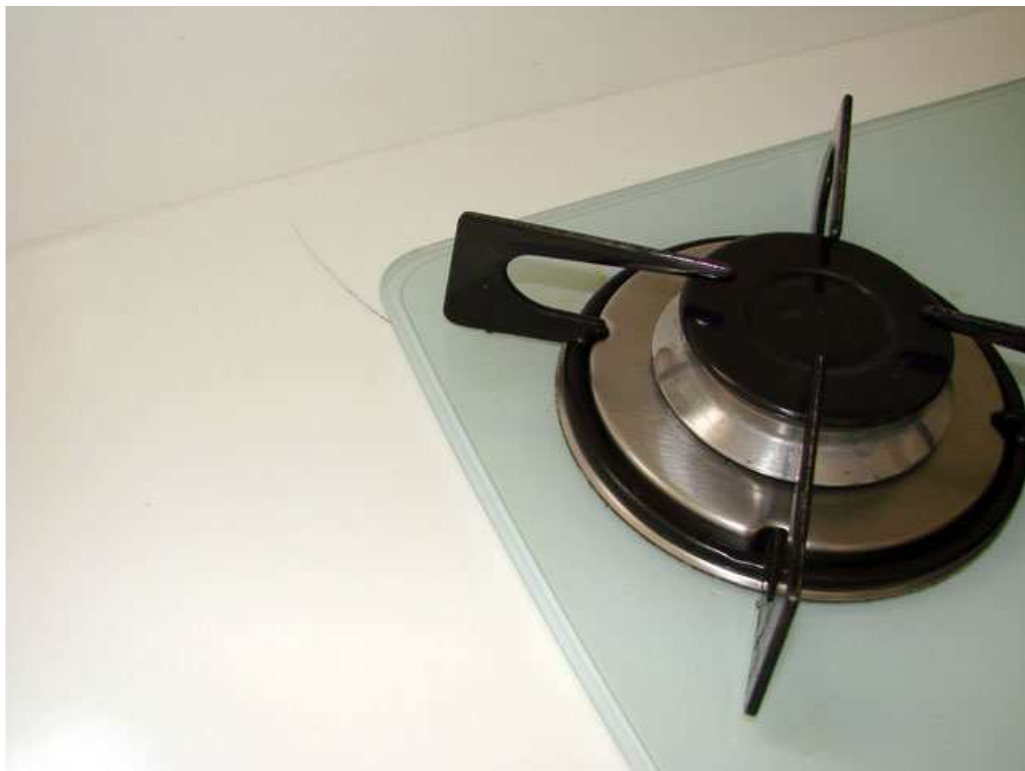
# Trinca no fogão

Falha na execução do procedimento de abertura de alta resistência para fogões.

A abertura para fogão deve ser executada exatamente como a DuPont instrui, a fim de torná-la resistente ao calor do fogão. Esse procedimento inclui: executar cantos arredondados tipo “orelha”, reforçar os cantos, dar acabamento na abertura e utilizar fita Nomex® (DuPont) e fita aluminizada (3M) para isolar o calor do fogão. Consulte o passo-a-passo no Manual de Fabricação Resumido ou Manual de Instalação, disponíveis em versão impressa ou para download no site [www.clubcorian.com.br](http://www.clubcorian.com.br).

Reparar a área danificada conforme instruções apresentadas no capítulo Formas de Reparo deste manual.

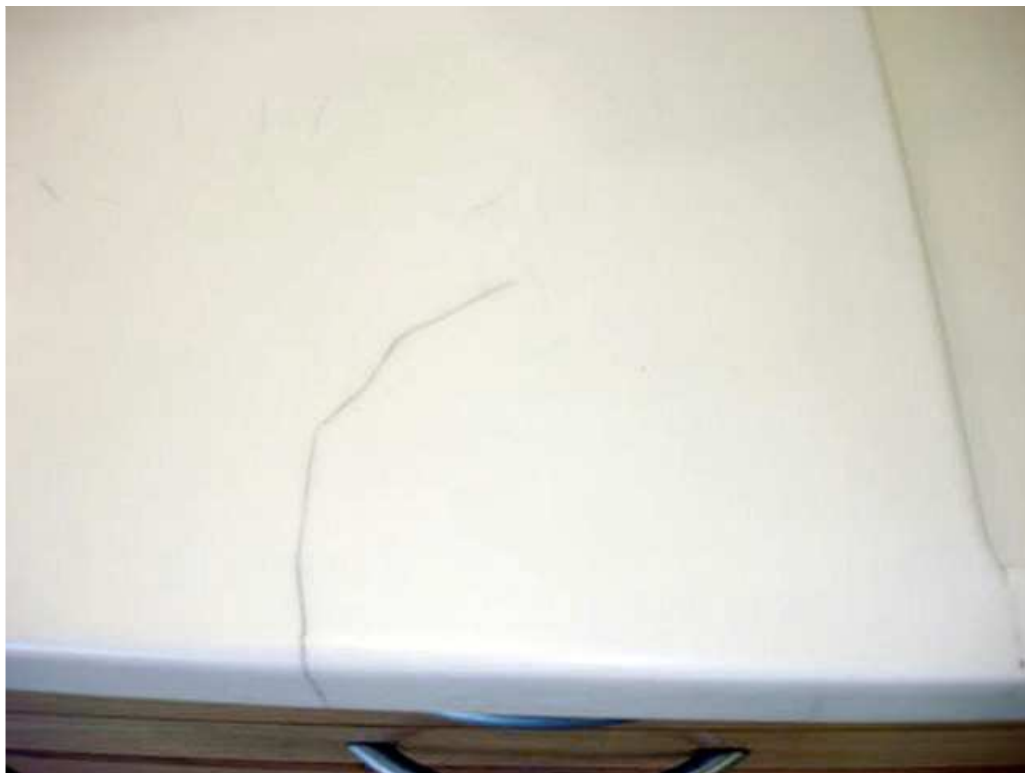
# Trinca no tampo

Trincas podem surgir após anos de apoio diário de panelas e utensílios muito quentes. Também podem ser causadas por fortes impactos ou apoio de objetos extremamente pesados.

Evitar o apoio freqüente de panelas muito quentes diretamente sobre o Corian®. Instalar o tampo com estrutura de bastidores e espaço para dilatação entre o tampo e as paredes. Cantos arredondados também previnem trincas de dilatação.

Reparar a área danificada conforme instruções apresentadas no capítulo Formas de Reparo deste manual.

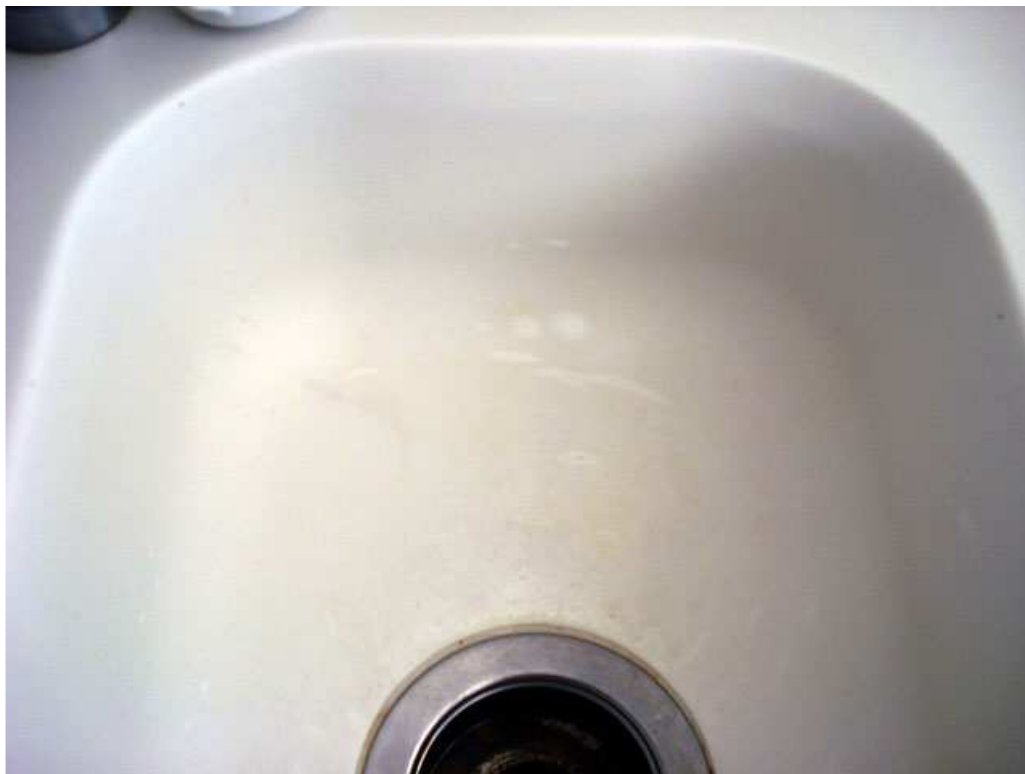
# Mancha branca na cuba

O apoio de panelas e utensílios extremamente quentes pode ocasionar queimaduras na superfície de Corian® após longos períodos de exposição.

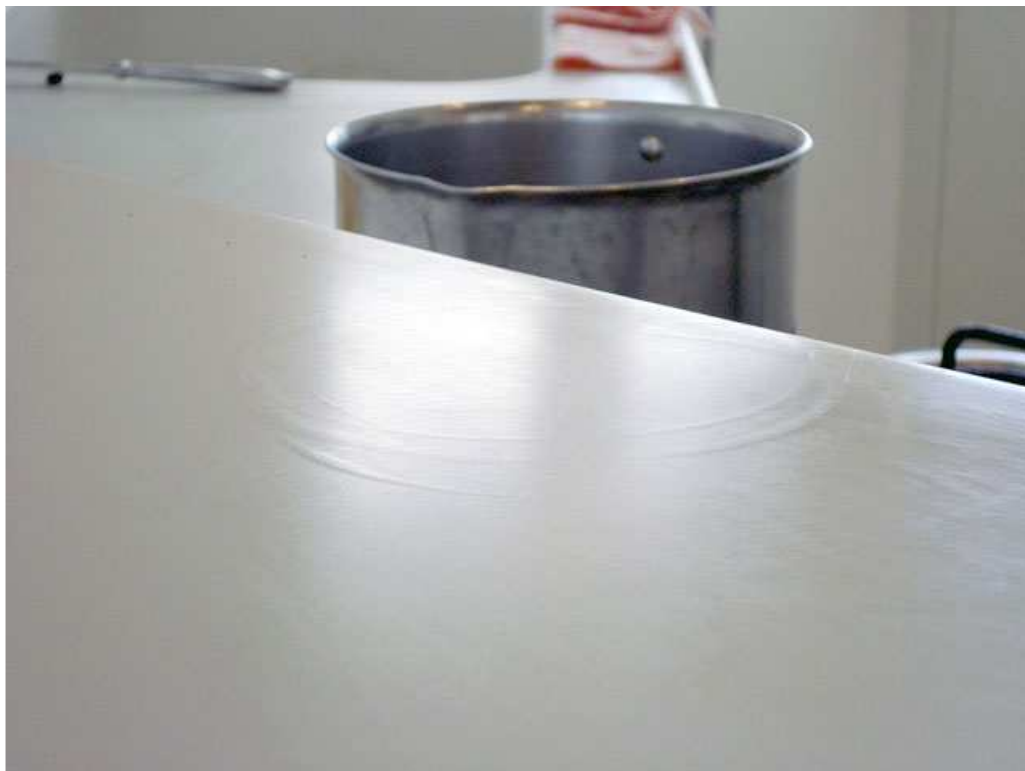
# Marca de panela

O apoio de panelas e utensílios extremamente quentes pode ocasionar marcas na superfície de Corian® após longos períodos de exposição.

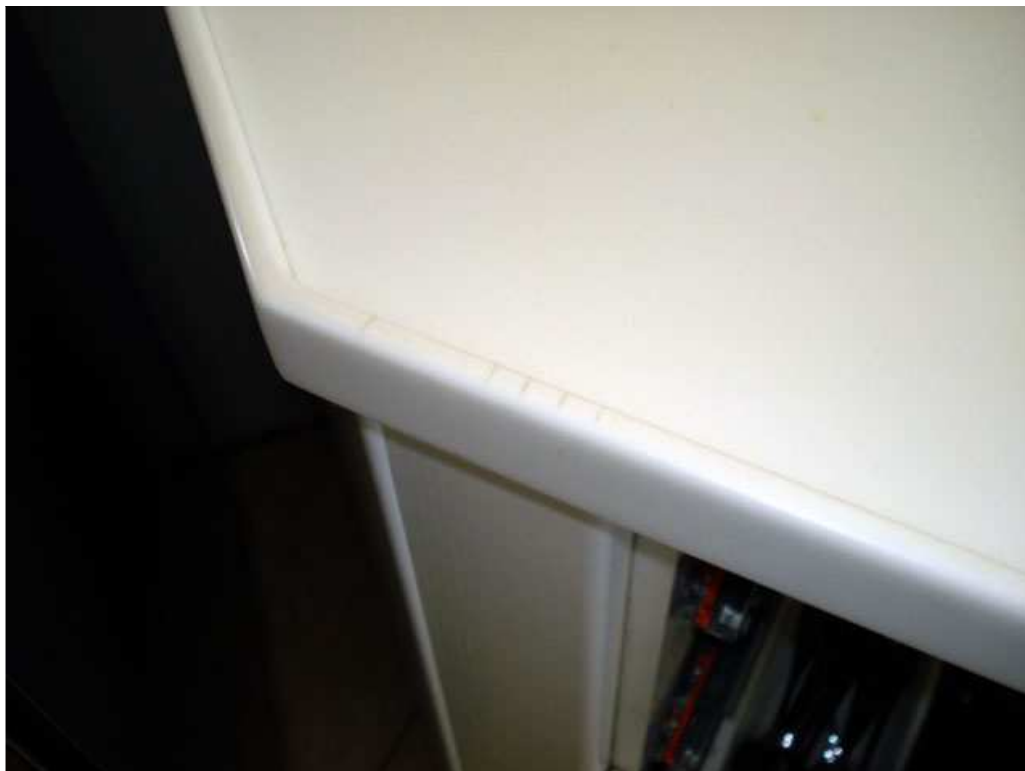
# Risco profundo

O corte de alimentos realizado com uma faca pode gerar riscos profundos no tampo ou na borda. Com o tempo, os riscos mais profundos ficam encardidos e por isso aparecem.

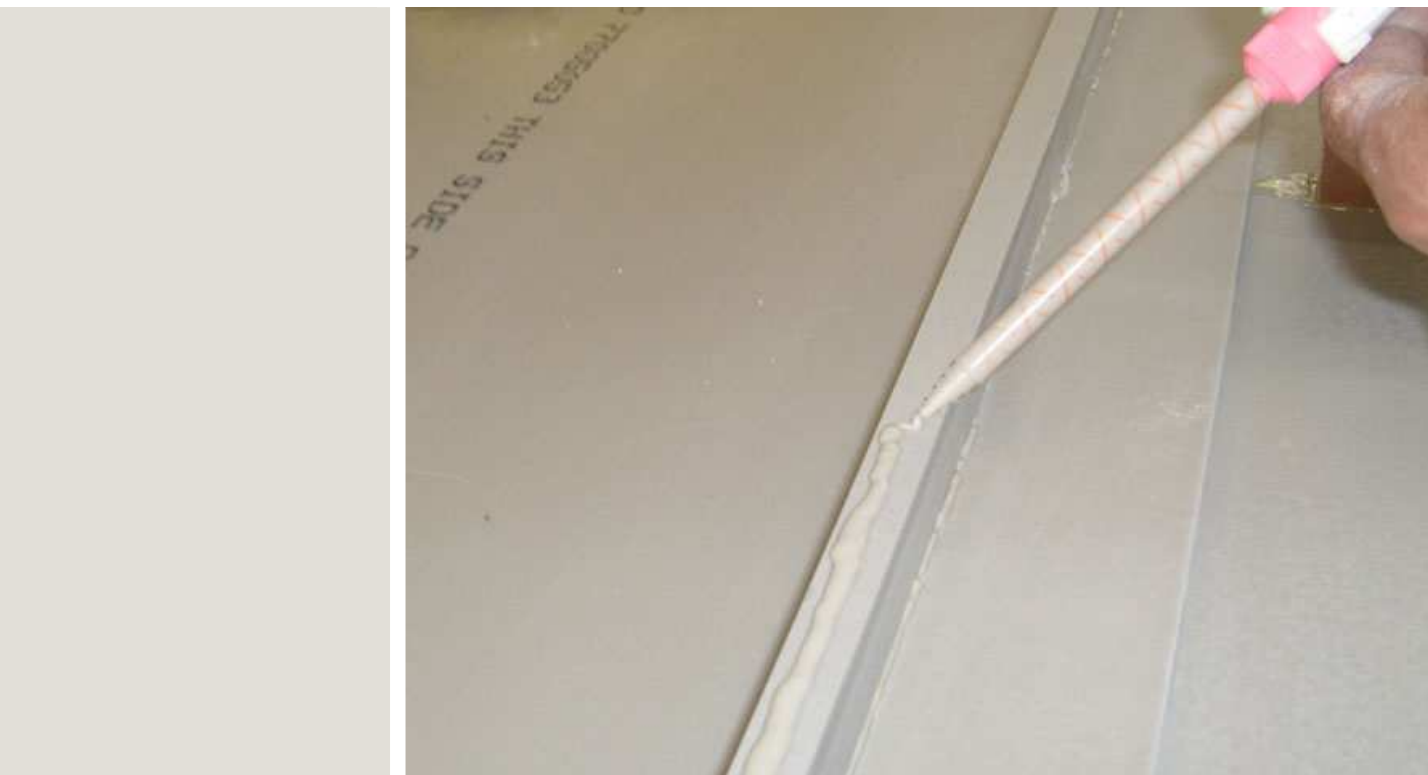
# Adesivo que não seca

Problema de armazenagem ou fabricação do adesivo de Corian®.

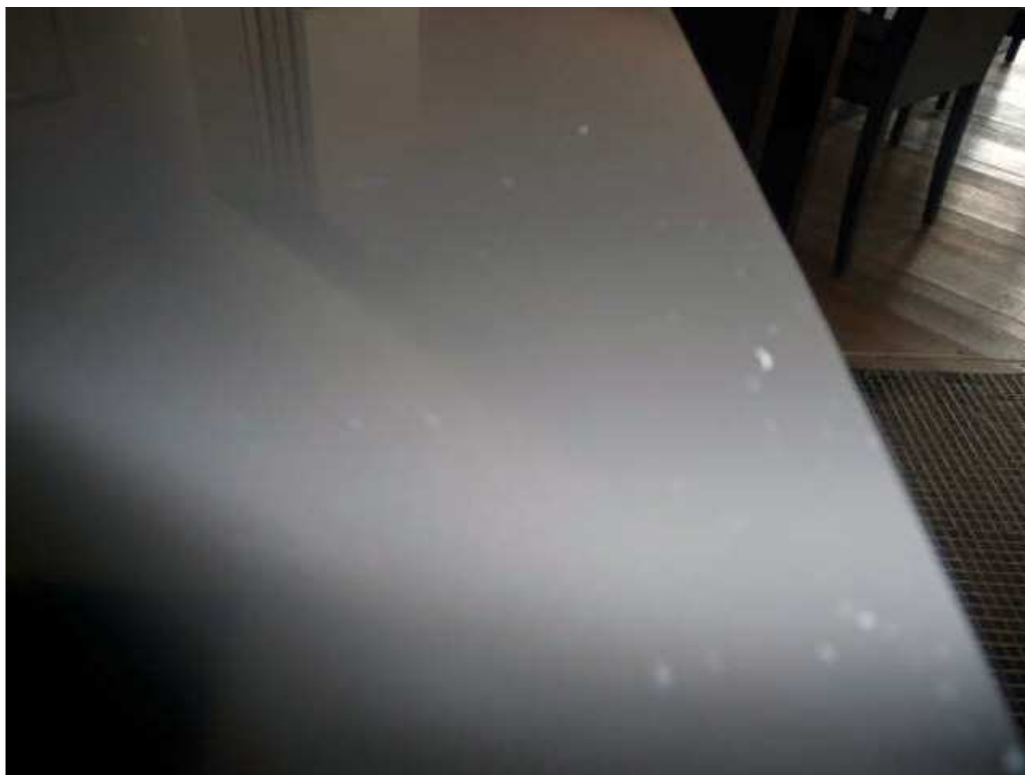
# Pintas brancas

Problema de fabricação das placas de Corian®.

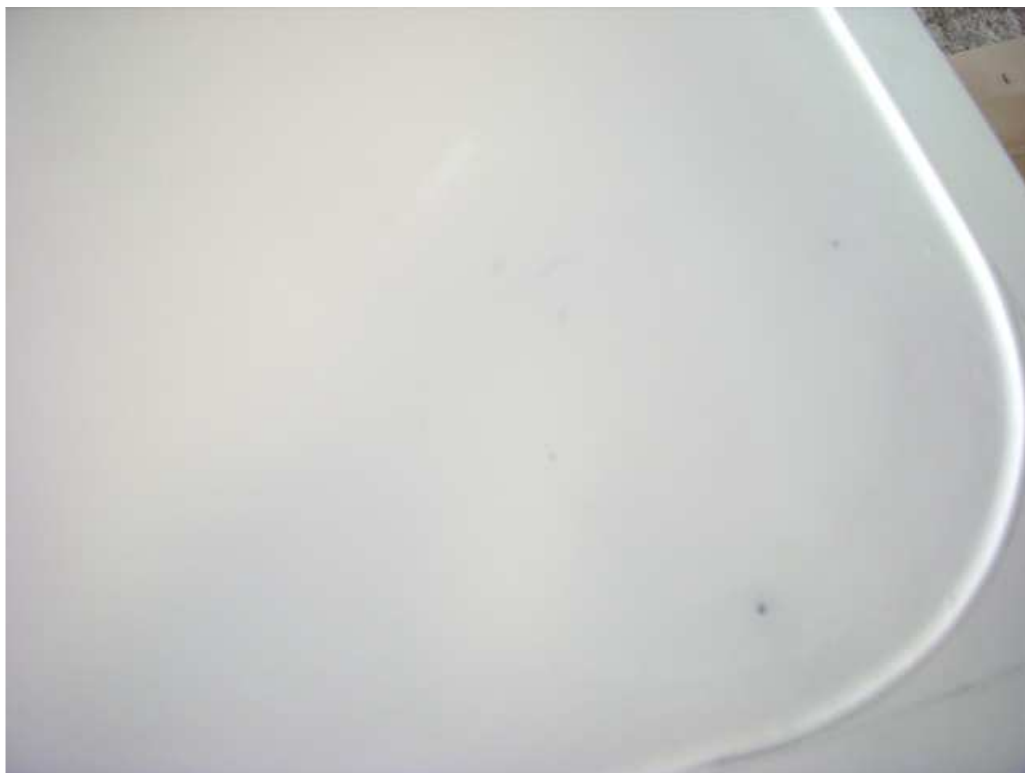
# Pintas pretas

Problema de fabricação das placas de Corian®.
