Actualización de software 2011-2 para la pantalla GreenStar™ 2 2600

Notas de versión

Pantallas: GreenStar™ 2 2600

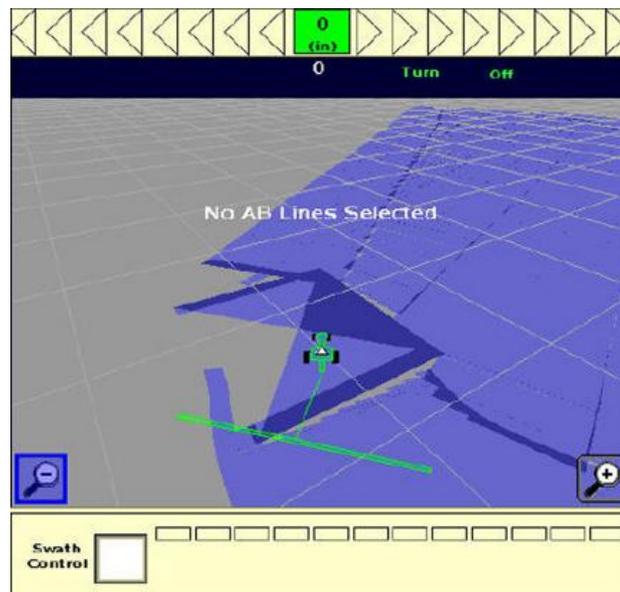
Ejemplo de inversión de mapa:

Problema de inversión del mapa en forma de reloj de arena resuelto – Las máquinas sin AutoTrac™ integrado o sin AutoTrac™ tendrán menos incidentes de inversión del mapa en forma de reloj de arena. El operador notará una reducción de estas ocurrencias en los casos cuando retrocede y luego avanza con la máquina, como también al desconectar/conectar la energía. Se debe notar que todavía existe la posibilidad de que ocurra inversión de mapa tipo "apero delante de la máquina" (consulte la solución DTAC 80526 para más detalles). Esta función está disponible únicamente cuando se usa una pantalla GreenStar™ 2 2600 con un receptor StarFire™ iTC ó 3000.
