# Actualización de software del 2009-2

## Notas de versión

Estas son las Notas de versión de agosto de 2009 para la versión 2.4.1156 de software para la pantalla GreenStar 2 2600, el software versión 2.0.705 para la pantalla GreenStar 2 1800, y el software para la pantalla GreenStar original versión 1.97 B.

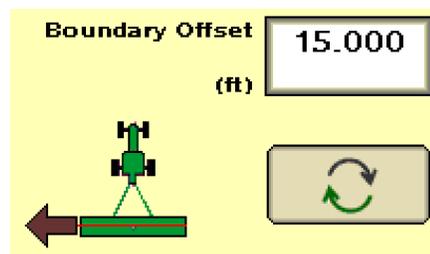
**El "icono de indicación" de posición de registro de límite causa confusión** - En la ficha de límites, cuando se avanza por las diferentes posiciones de registro de límite de la máquina y del apero, la línea roja no indica correctamente dónde se efectúa el registro. Por ejemplo, en la imagen a continuación se indica que la posición de registro del límite está del lado izquierdo, en el centro del apero. Esto causa confusiones. La posición física de registro se encuentra en el lado izquierdo, en la parte trasera del apero, en este caso.
