## Éditorial

## Thème SV du trimestre : le givrage carburateur

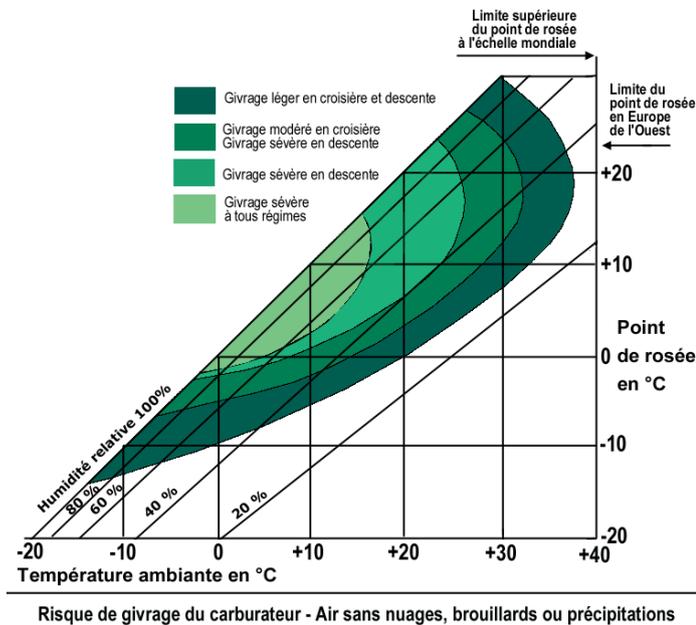
La figure 1 ci-après représente l'abaque de risque de givrage carburateur évoqué tant dans le préambule que dans le commentaire attaché par le FI à son REX.

Fig. 1 : extrait du rapport du BEA concernant un accident survenu en juin 1999 et disponible à l'adresse internet suivante : <http://www.bea.aero/docspa/1999/fp990623/htm/fp990623.html>

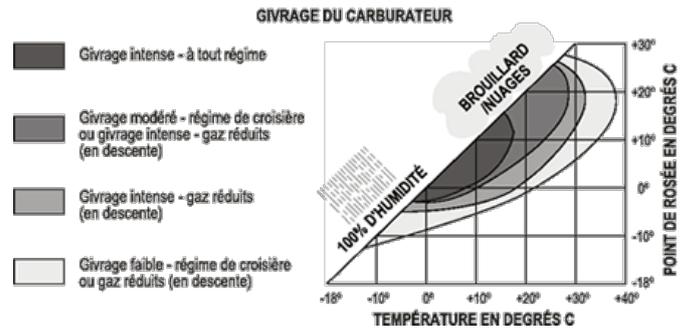
Fig. 2 : Extrait de la section du guide AIR 2.3 édité par Transport Canada.

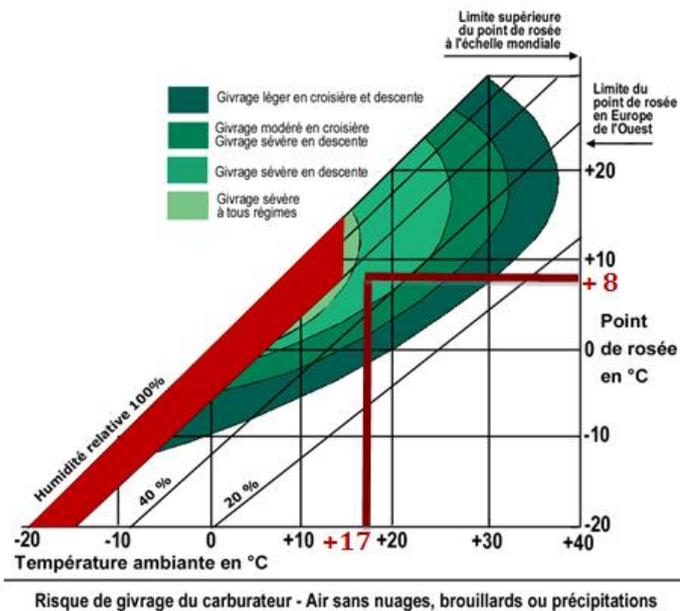
températures susceptibles d'engendrer un givrage telles que figurées sur le diagramme de référence. Cette double condition reportée sur l'abaque, conjointement aux valeurs de températures rencontrées par le pilote, montre que (cf. Fig. 3) :

- la zone d'utilisation du réchauffage carburateur préconisée par l'exploitant ne couvre pas l'intégralité des associations OAT/Td des différentes zones de couleur susceptibles aux faibles régimes moteur d'engendrer un givrage sévère ;
- la combinaison température extérieure / température du point de rosée de l'événement retranscrit au REX est située hors de la zone retenue par l'exploitant, bien qu'étant néanmoins susceptible d'engendrer un givrage carburateur sévère aux régimes moteur utilisés au sol.

Fig. 3 : zone de risque retenue dans la procédure club et report des températures correspondant à celles de l'événement.

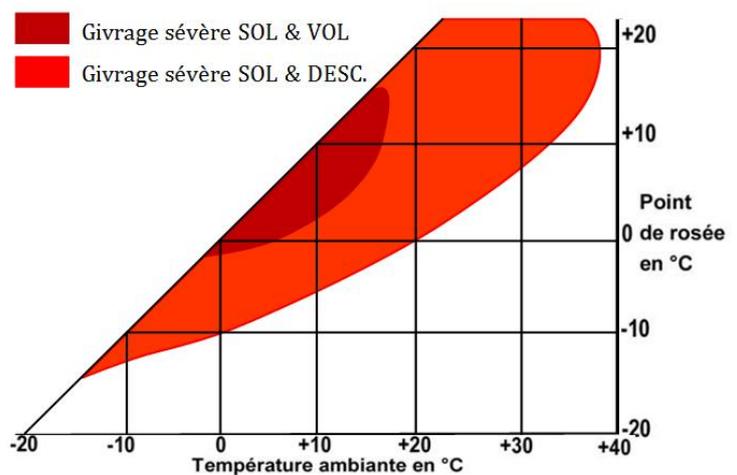
Fig. 4 : diagramme adapté de risque de givrage carburateur.

Afin de permettre aux utilisateurs de cet aéronef de ne pas être confrontés à l'avenir au même type d'incident que celui rencontré par notre pilote, il pourrait être intéressant de mettre en place sur un espace vide du tableau de bord, un diagramme simplifié basé sur notre abaque de référence et qui permette, avant chaque démarrage, de déterminer de façon quasi instantanée si les paramètres du jour nécessitent l'utilisation ou non du réchauffage carburateur pour le démarrage ainsi que le roulage au sol.

Ces phases de vol se déroulant à des régimes moteur proches du ralenti, la division en 4 secteurs de couleurs différentes n'aurait plus lieu d'être et la figuration d'une seule zone de couleur serait alors envisageable. Compte tenu néanmoins de l'utilisation de SP 98 pour cet aéronef et de la propension du carburant

automobile à favoriser le givrage carburateur, il serait souhaitable d'intégrer à notre zone de couleur le secteur du graphique donnant du givrage léger. De même, dans une optique de "Qui peut le plus peut le moins", nous pourrions envisager de faire ressortir la zone correspondant à un givrage sévère tous régimes moteurs confondus, et ce afin de permettre également son utilisation en vol. Par contre, les lignes iso taux d'humidité ne nécessitent pas d'y figurer, un pilote ne se servant dans la pratique que des températures relevées sur les messages MTO.

Au final, nous pourrions nous retrouver avec un diagramme similaire à celui présenté dans la figure 4 :
