Desenvolvimento de um Modelo de Avaliação Expedita de Pavimentos Aeronáuticos

Índice Integrado de Avaliação Expedita (IIAE) aplicado ao caso do Aeródromo Municipal de Cascais

Dissertação para obtenção do Grau de Mestre em
Engenharia Civil

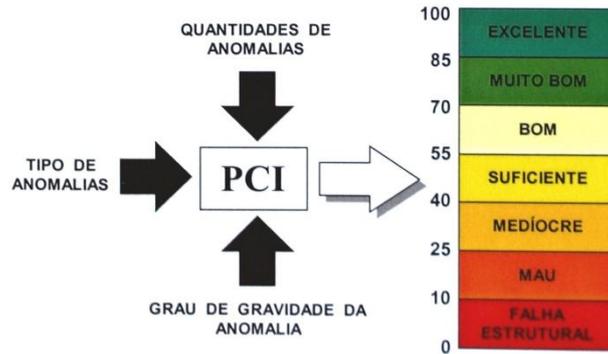
Figura 2.1 Variáveis e escala do PCI, extraído de (VELOSO, 2001)

Os valores de PCI variam entre 100, para um pavimento sem defeitos visíveis, a 0 para um pavimento sem nenhuma vida útil remanescente, numa escala que se pode apresentar através da Figura 2.1 (U. S. Department of Transportation, 1996).

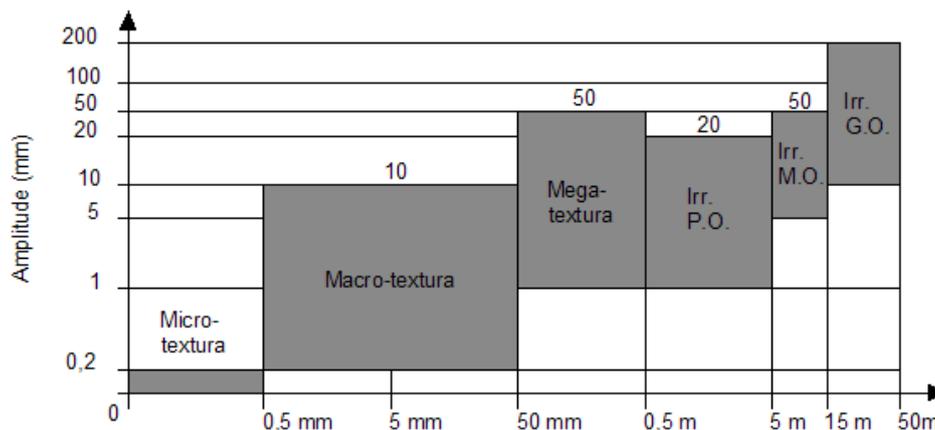
Figura 2.2 Âmbito das designações de textura em função do comprimento de onda (extraído de (MENEZES, 2008); adaptado de (AIPCR/PIARC, 2003))

Para o domínio dos pavimentos, a designação de comprimento de onda da textura designa os comprimentos de onda das irregularidades ou ondulações de um perfil da camada de desgaste (MENEZES, 2008). Apresentam-se na Figura 2.2 as divisões feitas para esses comprimentos de onda.

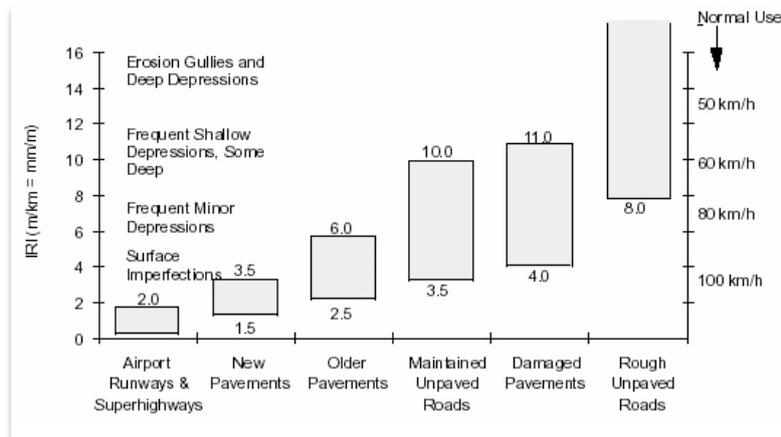
Figura 2.3 Escala IRI (adaptado de (SAYERS, et al., September 1998))

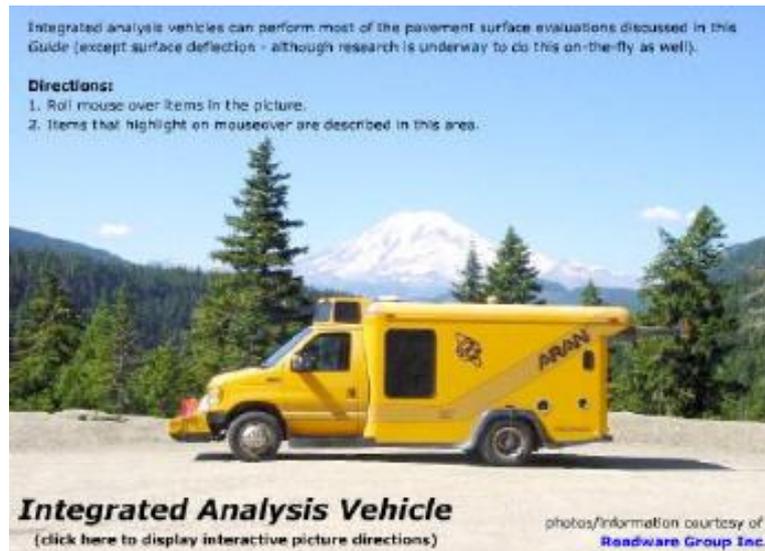
Figura 2.4 Veículo instrumentado para múltiplas análises da superfície de pavimentos, extraída de (WSDOT, 2009)

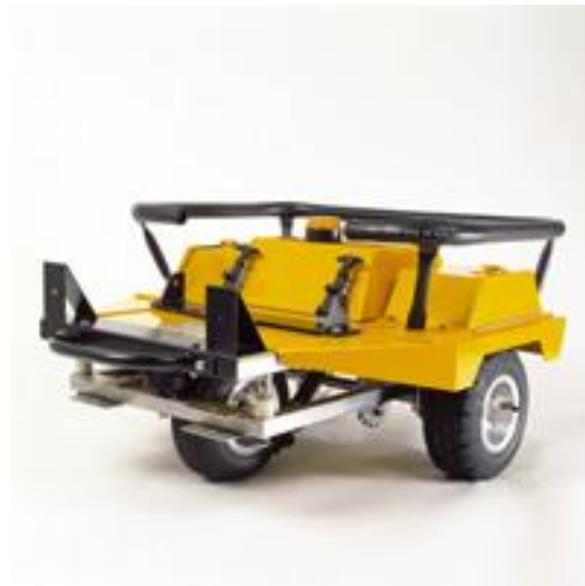
Figura 2.5 Grip Tester, extraída de (IRVINE, 2009)

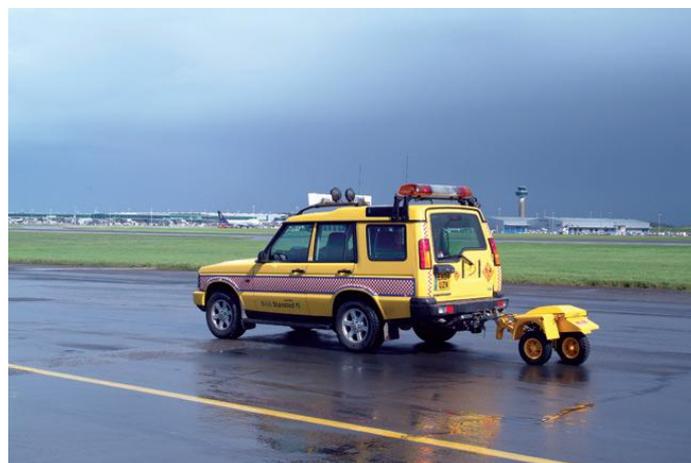
Figura 2.6 Mu-Meter, extraída de (INTERNATIONAL, 2009)

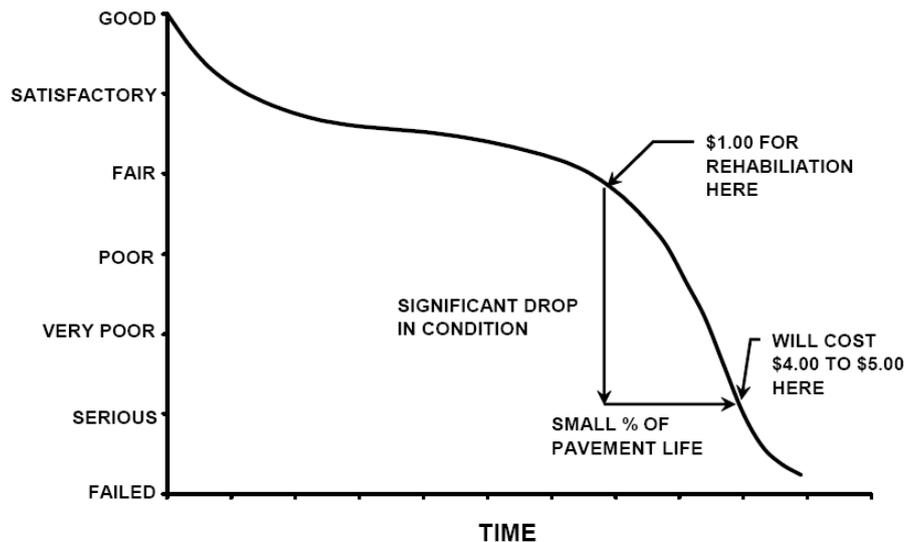
Figura 2.7 Típico Ciclo de Vida da Condição de um Pavimento, extraído de (SHAHIN, 2005)

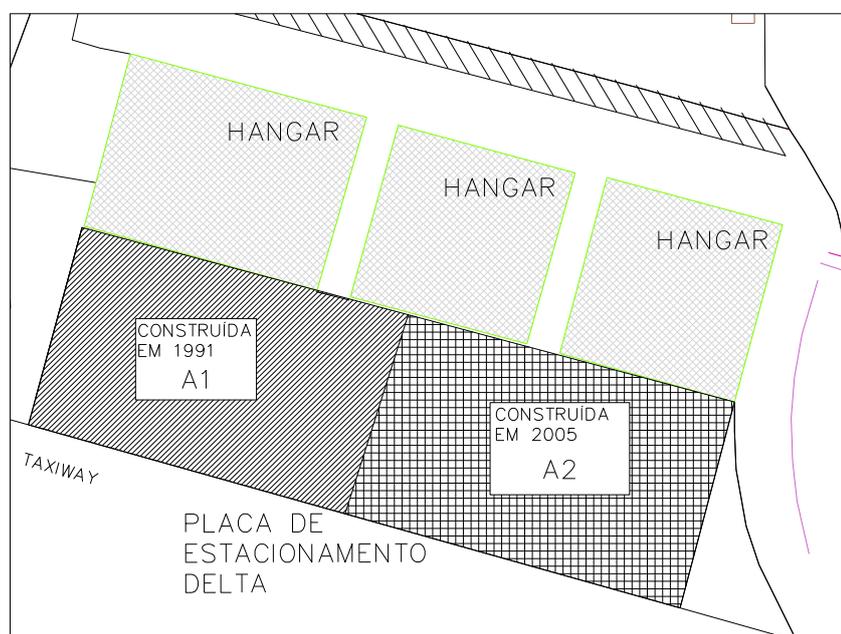
Figura 3.1 Exemplo de divisão e designação de duas sub-zonas de uma placa de estacionamento de aeronaves

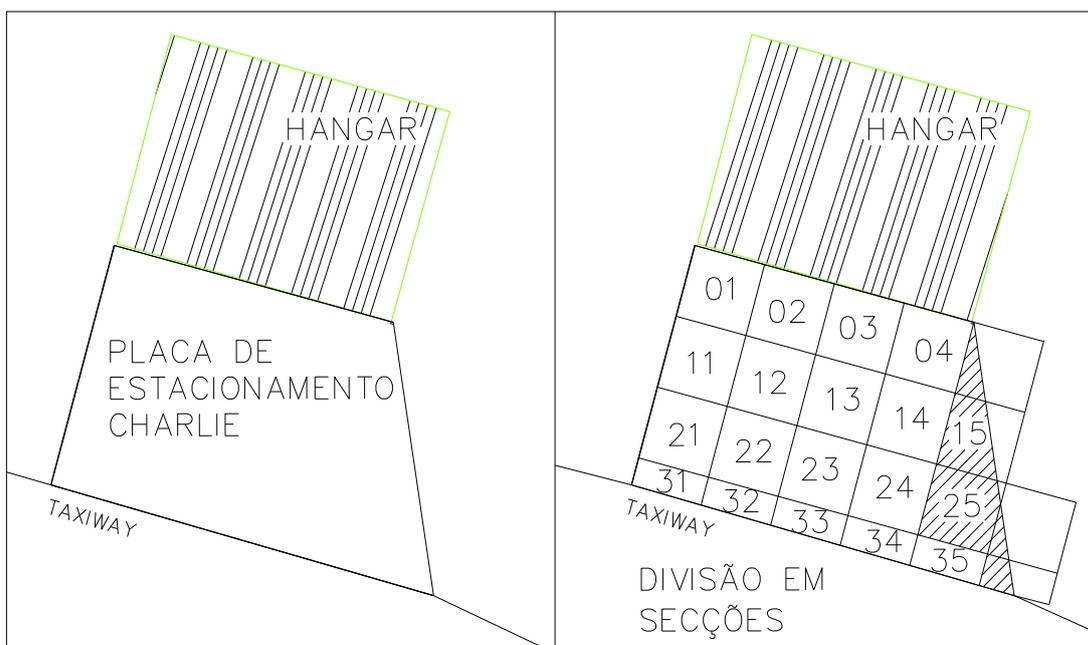
Figura 3.2 Exemplo de divisão de uma Zona de pavimento (placa de estacionamento em pavimento flexível) em secções numeradas (10 m x 10 m)

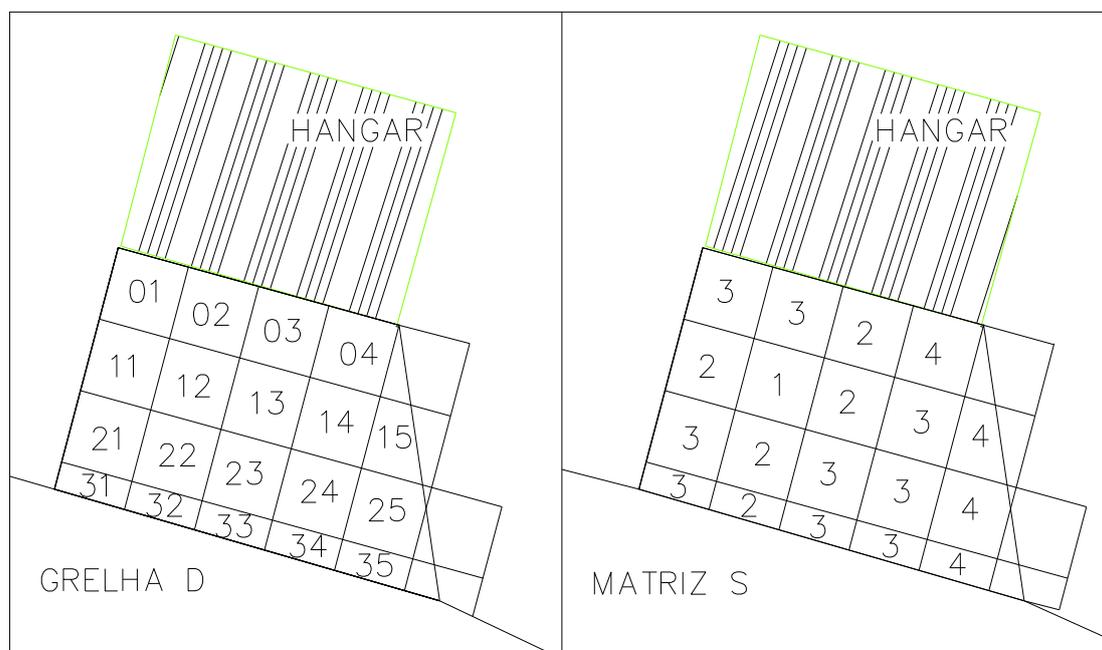
Figura 3.3 Grelha D e Matriz S para o exemplo da Figura 3.2

Nesta fase que se designa de Avaliação Subjectiva Directa da Condição do Pavimento, com base na Grelha D anteriormente definida, coloca-se a classificação para cada um dos quadriláteros (secções). Deste modo obtém-se uma matriz (Matriz S) como a da Figura 3.3.

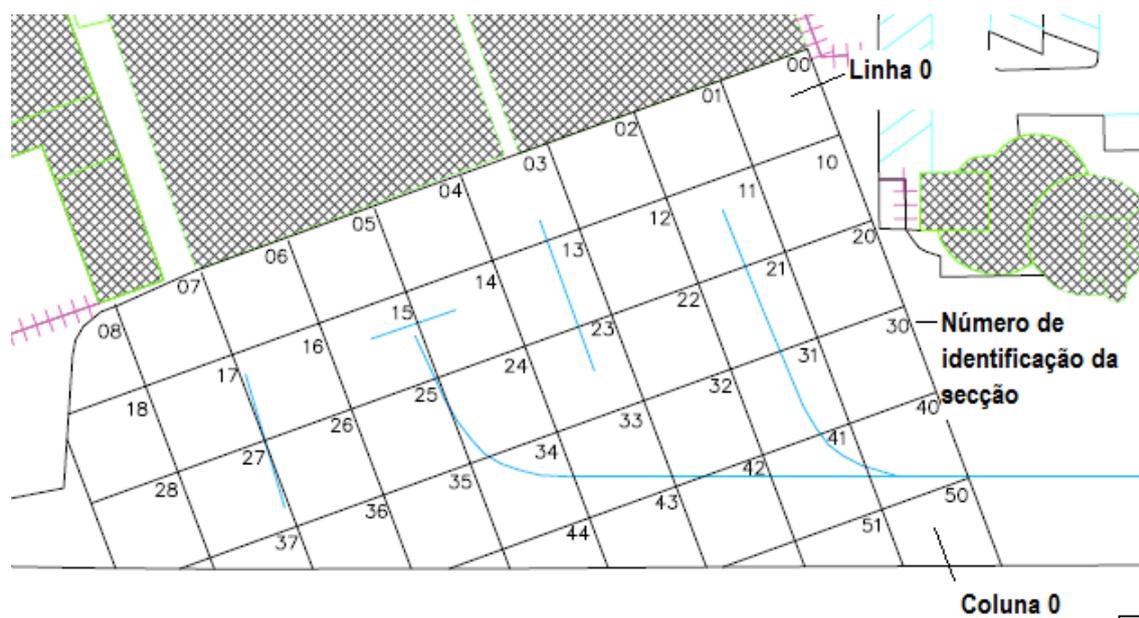
Figura 4.3 Grelha D para o Caso de Estudo

Como para a divisão do pavimento desta plataforma em áreas de 100 m² (malha quadrada de 10 m x 10 m, na direcção segundo a maior dimensão em planta) resultava um número de secções inferior a 10, elas foram numeradas de 00 a 09, de modo a que o primeiro algarismo corresponda à linha e o segundo à coluna da Grelha D (Figura 4.3). Caso a dimensão fosse superior, podia-se optar por uma numeração igualmente representativa, numerando de 000 a 099 a primeira linha da matriz, e assim sucessivamente.

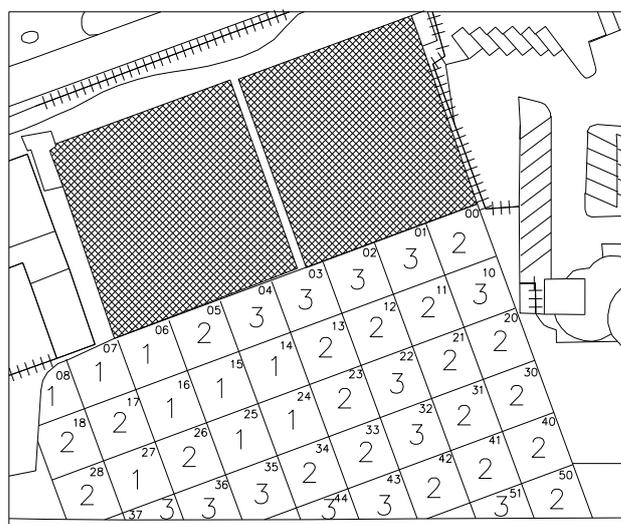
Figura 4.4 Matriz S

A Avaliação Subjectiva Directa da Condição do Pavimento foi efectuada percorrendo a pé todas as secções do pavimento, por ordem crescente do seu número de identificação (Figura 4.3). Durante a avaliação, o avaliador, tendo em conta a sua experiência, mas também a realidade do aeródromo, classificou cada secção, individualmente, numa escala de 1 a 5, como descrito na Tabela 3.5, preenchendo assim a Matriz S (Anexo II.1) (Figura 4.4).

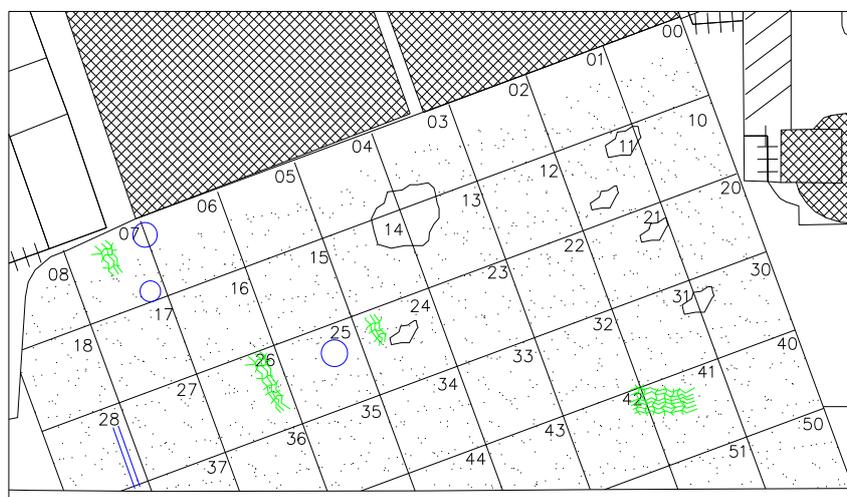
Figura 4.5 Matriz S'

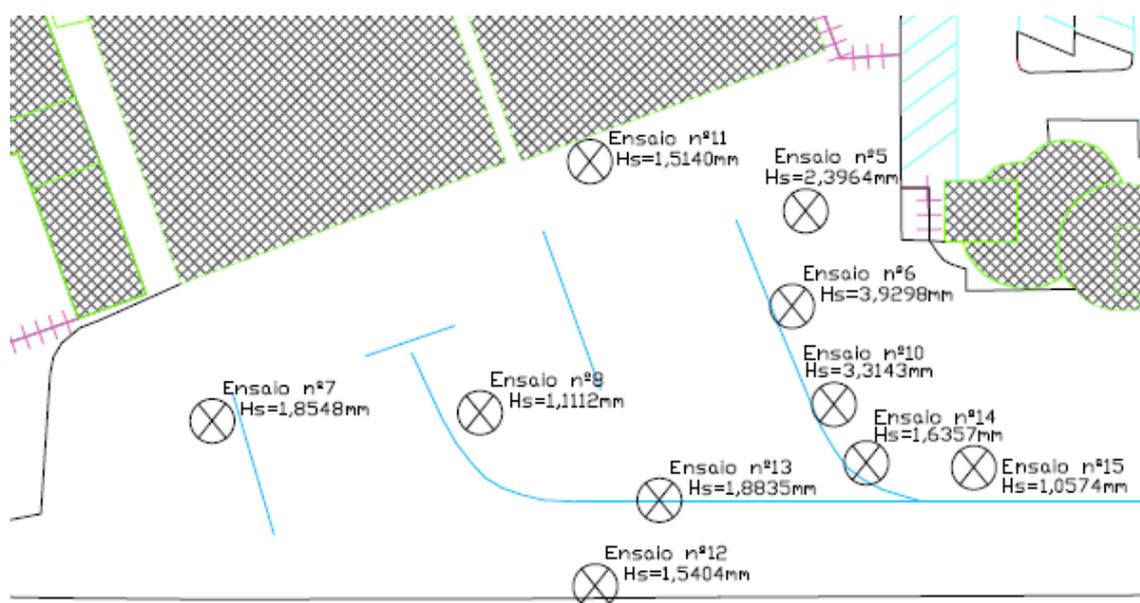
Figura 4.6 Mapa de ensaios da Mancha de Areia utilizados no modelo do IIAE

Ensaio nº	Secção i	H _s (mm)	M _i
5	10	2,3964	2
6	21	3,9298	1
7	17	1,8548	3
8	24	1,1112	4
10	31	3,3143	1
11	02	1,5140	4
12	44	1,5404	4
13	33	1,8835	3
14	41	1,6357	3
15	40	1,0574	4

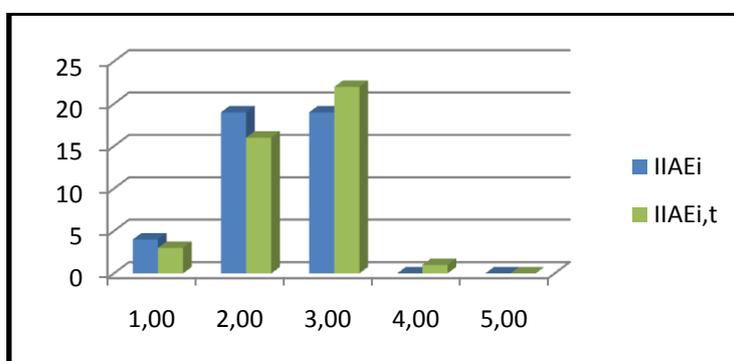
Figura 4.7 Distribuição dos resultados do IIAE

Apesar do resultado final para o IIAE da zona se ter mantido inalterado, no nível 2, notou-se uma melhoria com a introdução dos resultados dos ensaios práticos à macrotextura do pavimento, como se pode observar na Figura 4.7.

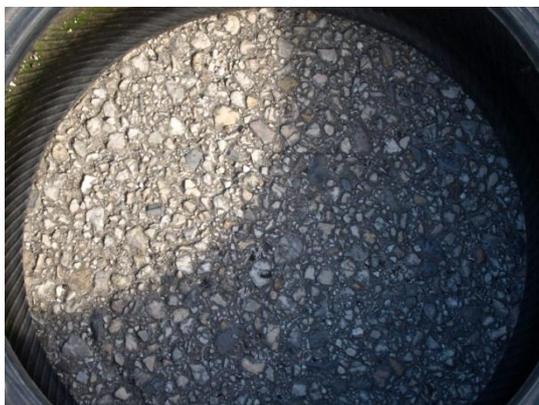
Figura 5.1 Desagregação superficial (nível 1)

Identificação: A superfície do pavimento apresenta os agregados em relevo, soltos ou em vias de se soltarem sob a acção do tráfego.

Causas: O envelhecimento do pavimento, juntamente com a perda de componentes voláteis do betume, conduz ao aumento da rigidez da mistura e à falta do material aglutinante.

Figura	Nível segundo IIAE	Observações	Nível segundo PCI (VELOSO, 2001)
Figura 5.1	1	Anomalia presente, passível de ascender a nível 2 caso não se verifique mais nenhuma anomalia.	B e M
Figura 5.2	2	Anomalia claramente condicionante da avaliação.	A

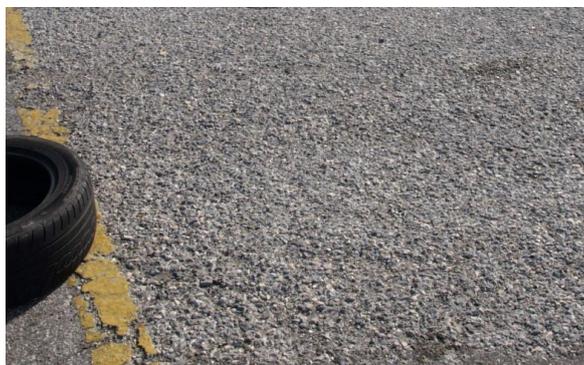
Figura 5.4 Polimento como uma anomalia entre outras mais gravosas

Identificação: Textura macia ao toque com os agregados, em relevo ou não, a apresentarem um polimento da sua superfície.

Causas: Baixa qualidade dos agregados e/ou utilização intensiva. Característico de um pavimento sem manutenção atempada.

Figura	Nível segundo IIAE	Observações	Nível segundo PCI (VELOSO, 2001)
Figura 5.4	1	Polimento de agregados numa área extensa, mas acompanhado de outras anomalias mais gravosas.	Não define níveis
Figura 5.5	2	Polimento de agregados como única anomalia gravosa numa extensa área da secção.

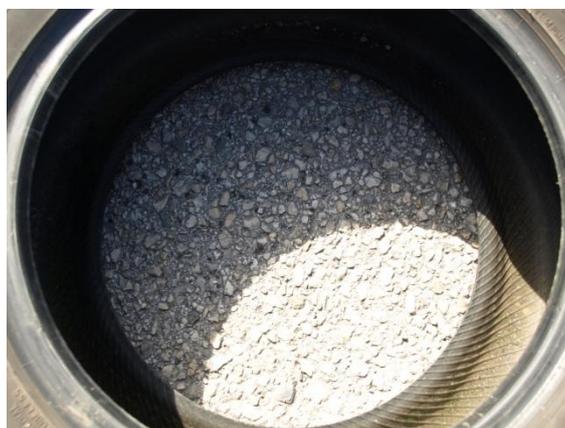
Figura 5.5 Polimento de agregados como anomalia evidente, ainda que seja acompanhada de desagregação da superfície numa fase inicial

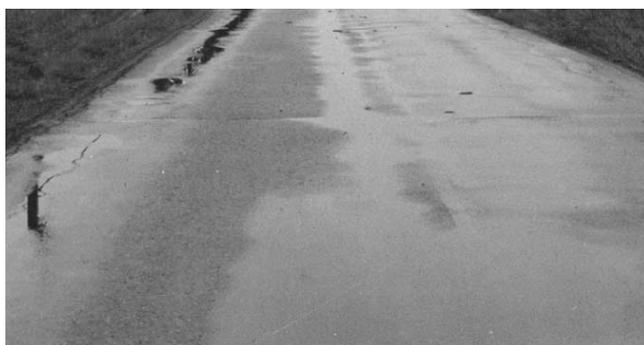
Figura 5.6 Rodeiras com filme de água após chuvas, extraída de (U. S. Department of Transportation, 2004)

Identificação: Depressão segundo o alinhamento de rolamento preferencial, com eventual elevação dos bordos.

Causas: Capacidade de suporte das camadas do pavimento e/ou da fundação insuficiente, devido à utilização de cargas que excedem a sua capacidade (aeronaves com ACN superior ao PCN) ou devido ao seu enfraquecimento ao longo do tempo. Pode ainda ocorrer devido à insuficiente compactação das camadas constituintes do pavimento.

Figura	Nível segundo IIAE	Observações	Nível segundo PCI (VELOSO, 2001)
Figura 5.6	1	Rodeira pouco profunda, que geralmente só é claramente perceptível após chuvas, com acumulação de pequenos filmes de água.	B e M
Figura 5.7	2	Rodeira profunda, com mais de 2cm, que condiciona a classificação da secção.	A

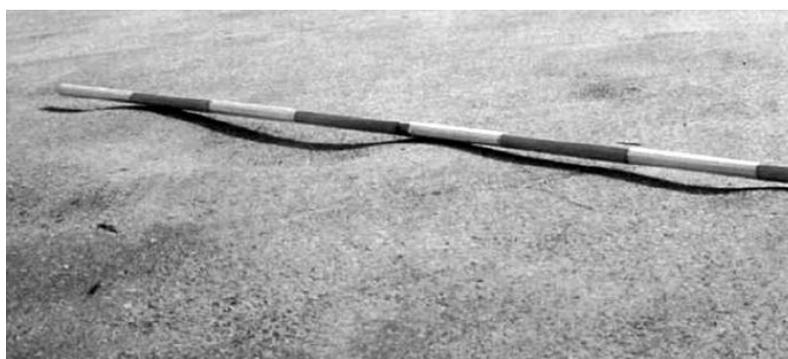
Causas: Enfraquecimento da capacidade de suporte do solo de fundação, influenciada com a acção da carga e da direcção do tráfego.

Figura 5.8 Ondulações significativas da superfície do pavimento, extraída de (U. S. Department of Transportation, 2004)

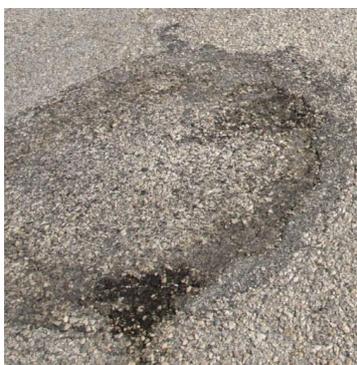
Figura 5.9 Depressão com profundidade inferior a 1,5cm, numa secção com outras anomalias importantes

Identificação: Depressões isoladas, que facilmente acumulam água, e que geralmente são acompanhadas de denso fendilhamento.

Causas: Insuficiente compactação das camadas de pavimento, incluindo do próprio solo de fundação, durante a construção.

Figura	Nível segundo IIAE	Observações	Nível segundo PCI (VELOSO, 2001)
Figura 5.9	1	Depressão pouco profunda (< 1,5cm), com outras anomalias presentes.	B
Figura 5.10	2	Depressão com extensão e profundidade perigosa para a manobra das aeronaves, ou única anomalia da secção.	M e A

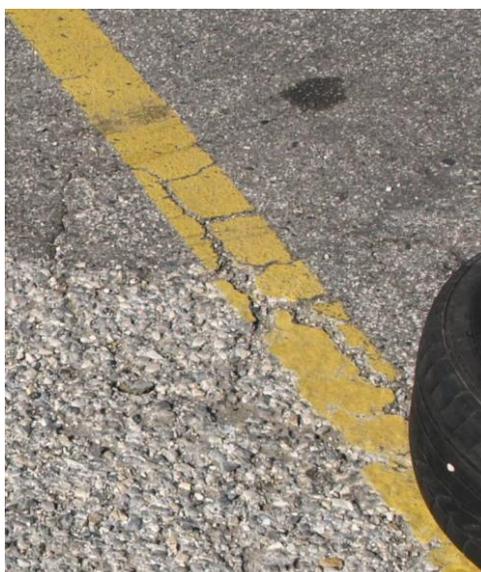
Causas: Devido à retracção do betão betuminoso, com a idade, e devido aos efeitos de variação térmica. Diferentes comportamentos térmicos devido a pinturas ou materiais selantes podem também originar fendas térmicas.

Figura 5.12 Fendas térmicas numa secção com outras anomalias mais gravosas

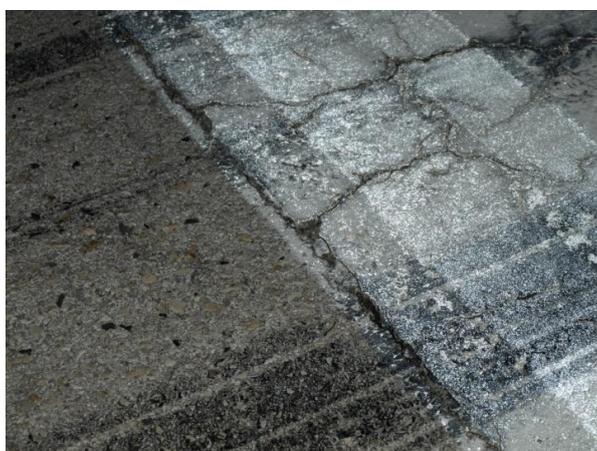
Figura 5.13 Fendas térmicas como anomalia preponderante na secção

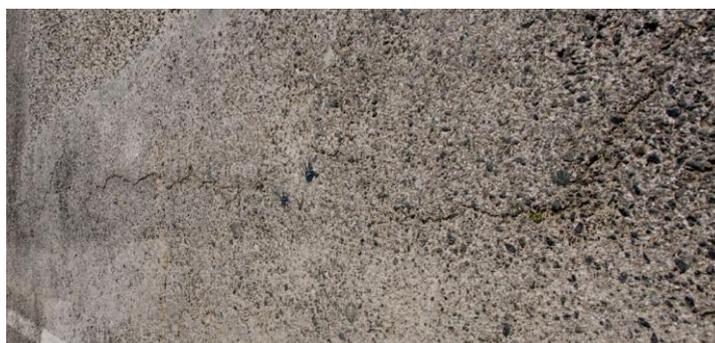
Causas: Dilatações térmicas das camadas de pavimento inferiores e tensões de corte provocadas pelo tráfego sobre as lajes de betão de cimento.

Figura 5.14 Fenda de reflexão do fim do pavimento inferior

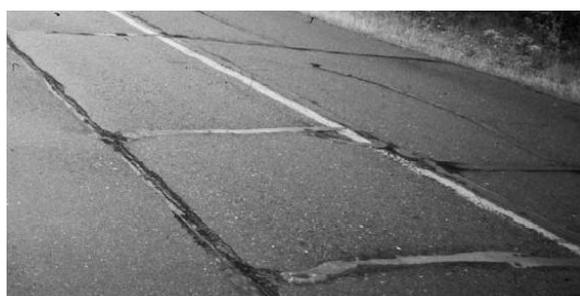
Figura 5.15 Fendas de reflexão do pavimento inferior, extraída de (U. S. Department of Transportation, 2004)

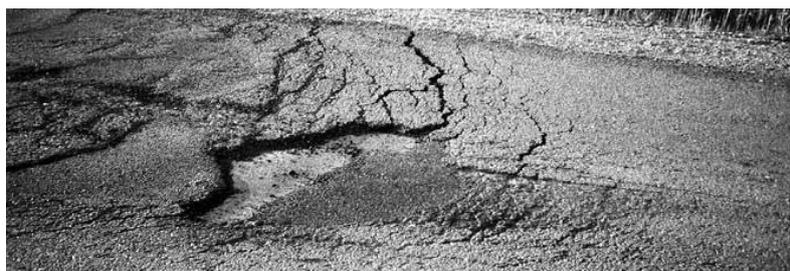
Causas: Insuficiente aderência entre as camadas do pavimento. Carga excessiva nas rodas de nariz, nas zonas de travagem.

Figura 5.16 Fendas de escorregamento lateral, com forte desagregação, extraída de (U. S. Department of Transportation, 2004)

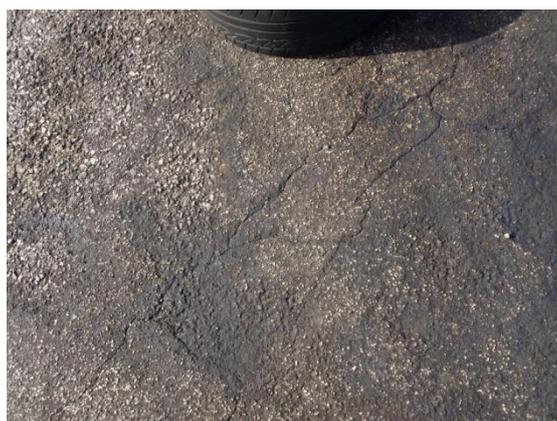
Figura 5.19 Fendas cruzadas numa secção com outras anomalias mais gravosas (rodeiras e derrame de óleos)

Identificação: Fendas que se interconectam, na sua maioria, aproximadamente, em ângulos rectos, formando quadriláteros contíguos que podem ter várias dimensões, de 20cm a 3m de lado.

Causas: Fundamentalmente, devido ao envelhecimento e à exposição ao sol, com o betão betuminoso a tornar-se mais rígido, perdendo componentes voláteis e contraindo (diminuindo de volume).

Figura	Nível segundo IIAE	Observações	Nível segundo PCI (VELOSO, 2001)
Figura 5.19	1	Fendas cruzadas presentes mas não preponderantes na avaliação da secção.	B
Figura 5.20	2	Fendas cruzadas de largura superior a 1mm ou única anomalia presente.	M e A

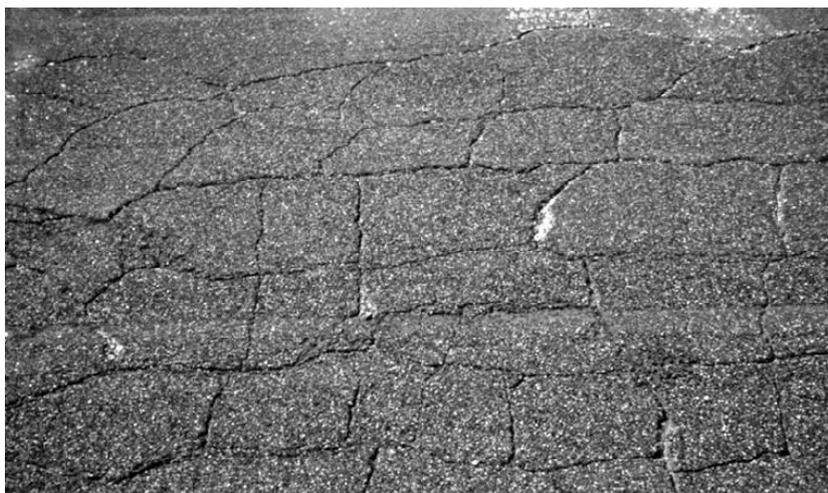
Figura 5.20 Fendas cruzadas formando blocos e abertas, permitindo a entrada de água, extraída de (U. S. Department of Transportation, 2004)

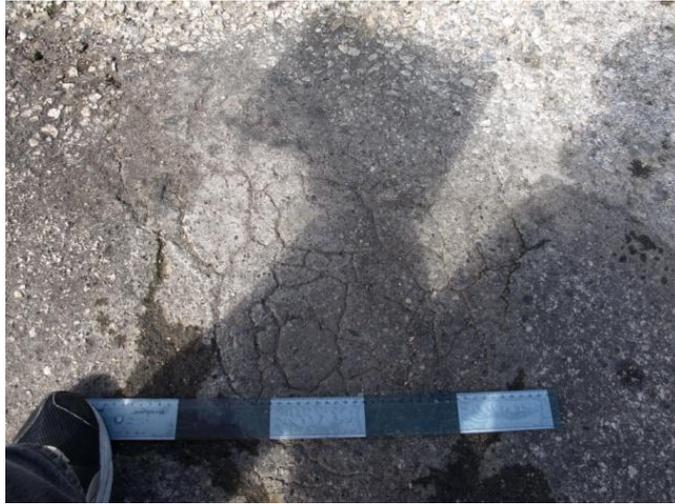
Causas: Ruptura do pavimento devido à fadiga acumulada das cargas do tráfego, associada à insuficiente capacidade de suporte do solo de fundação ou da camada de base.

Figura 5.21 Pele de crocodilo existente mas numa área diminuta, com outras anomalias mais gravosas na secção

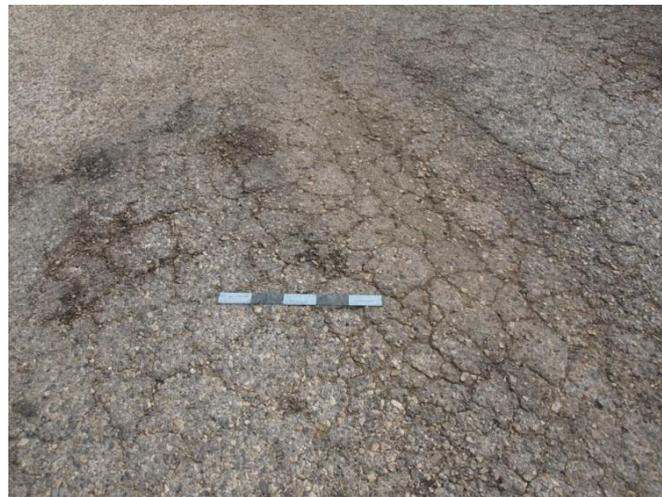
Figura 5.22 Pele de crocodilo extensa e claramente condicionante da classificação da secção (nível 2)

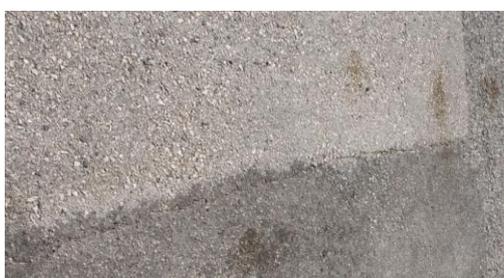
Causas: Mistura betuminosa de deficientes características ou mal compactada, indicando que, por vezes, as causas originais para a intervenção tomada se mantêm.

Figura 5.23 Junta do remendo aberta mas sem influência na classificação da secção (nível 1)

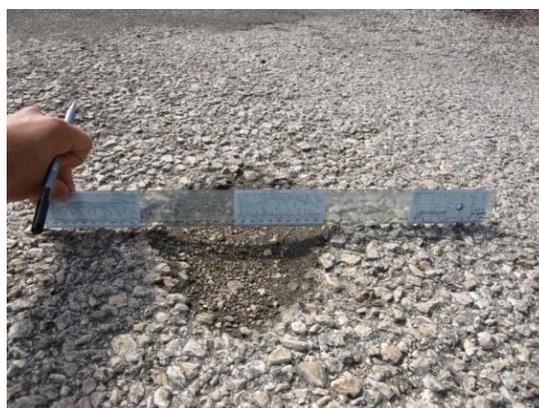
Causas: Inadequada capacidade resistente da camada de desgaste, fadiga e cargas actuantes do tráfego, associadas, na maioria dos casos, a deficiente drenagem superficial do pavimento.

Figura 5.25 Buraco com 2cm de profundidade, mas limitado na área, com outras anomalias na secção (nível 1 ou 2)

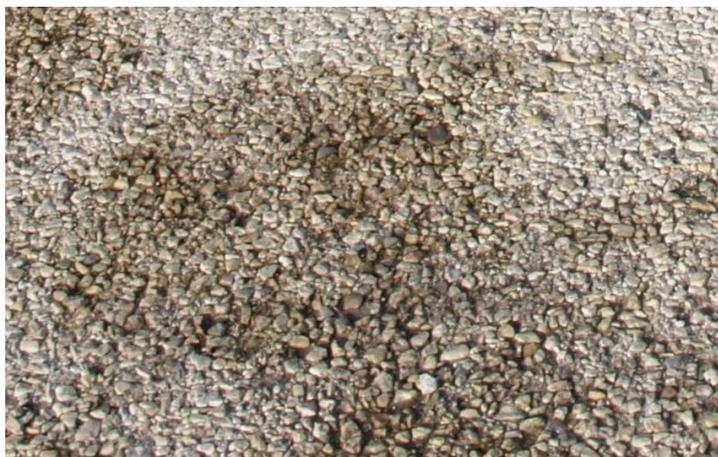
Causas: Derrame de pequenas quantidades de combustíveis, óleos e outros solvente.

Figura 5.27 Derrame de pequena quantidade de combustível ou óleo (nível 1)

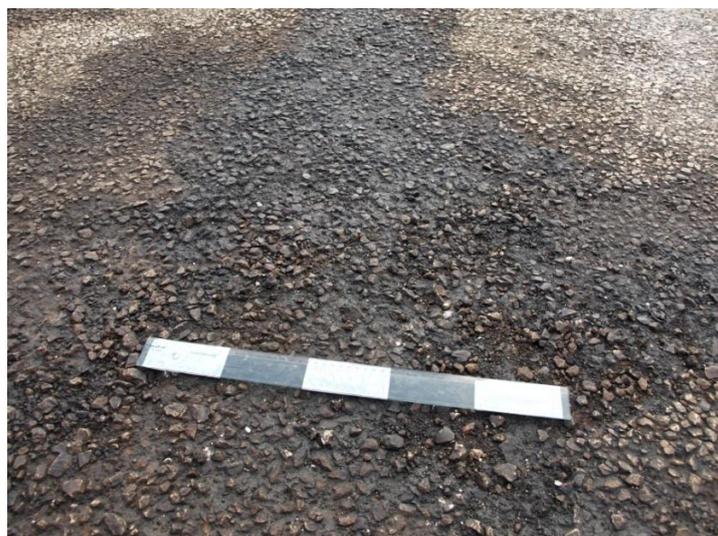
Figura 5.28 Derrame significativo de óleos na secção (nível 2)

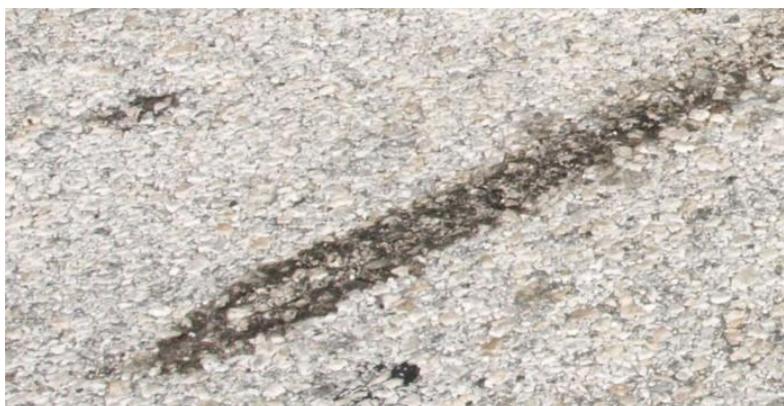
Causas: Qualquer acção humana que conduza à queda ou arrastamento de elementos capazes de deformar a superfície do pavimento. Por exemplo: a aterragem de uma aeronave que perdeu uma roda; ou a queda de um elemento metálico pesado durante a manutenção de uma aeronave.

Figura 5.29 Rasgo provocado por arrastamento de elemento metálico, pouco significativo (nível 1)

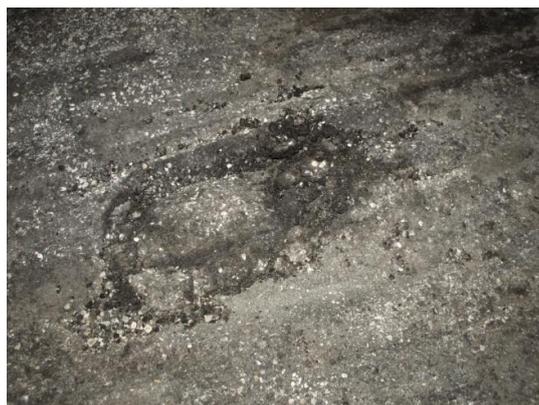
Figura 5.30 Depressão provocada por impacto mecânico, com forte desagregação (nível 2)

Identificação: Corte (rasgo) ou depressão na superfície do pavimento, originada por um elemento claramente diferente dos pneus das aeronaves, mas não executado propositadamente para efeitos de drenagem ou de aumento de rugosidade (Figura 5.29).

Figura	Nível segundo IIAE	Observações	Nível segundo PCI (VELOSO, 2001)
Figura 5.29	1	Rasgo ou depressão de impacto sem desagregação e com demais anomalias gravosas.	Tipo não contemplado
Figura 5.30	2	Rasgo ou depressão de impacto que ponha em causa a classificação da secção e a operacionalidade do pavimento.

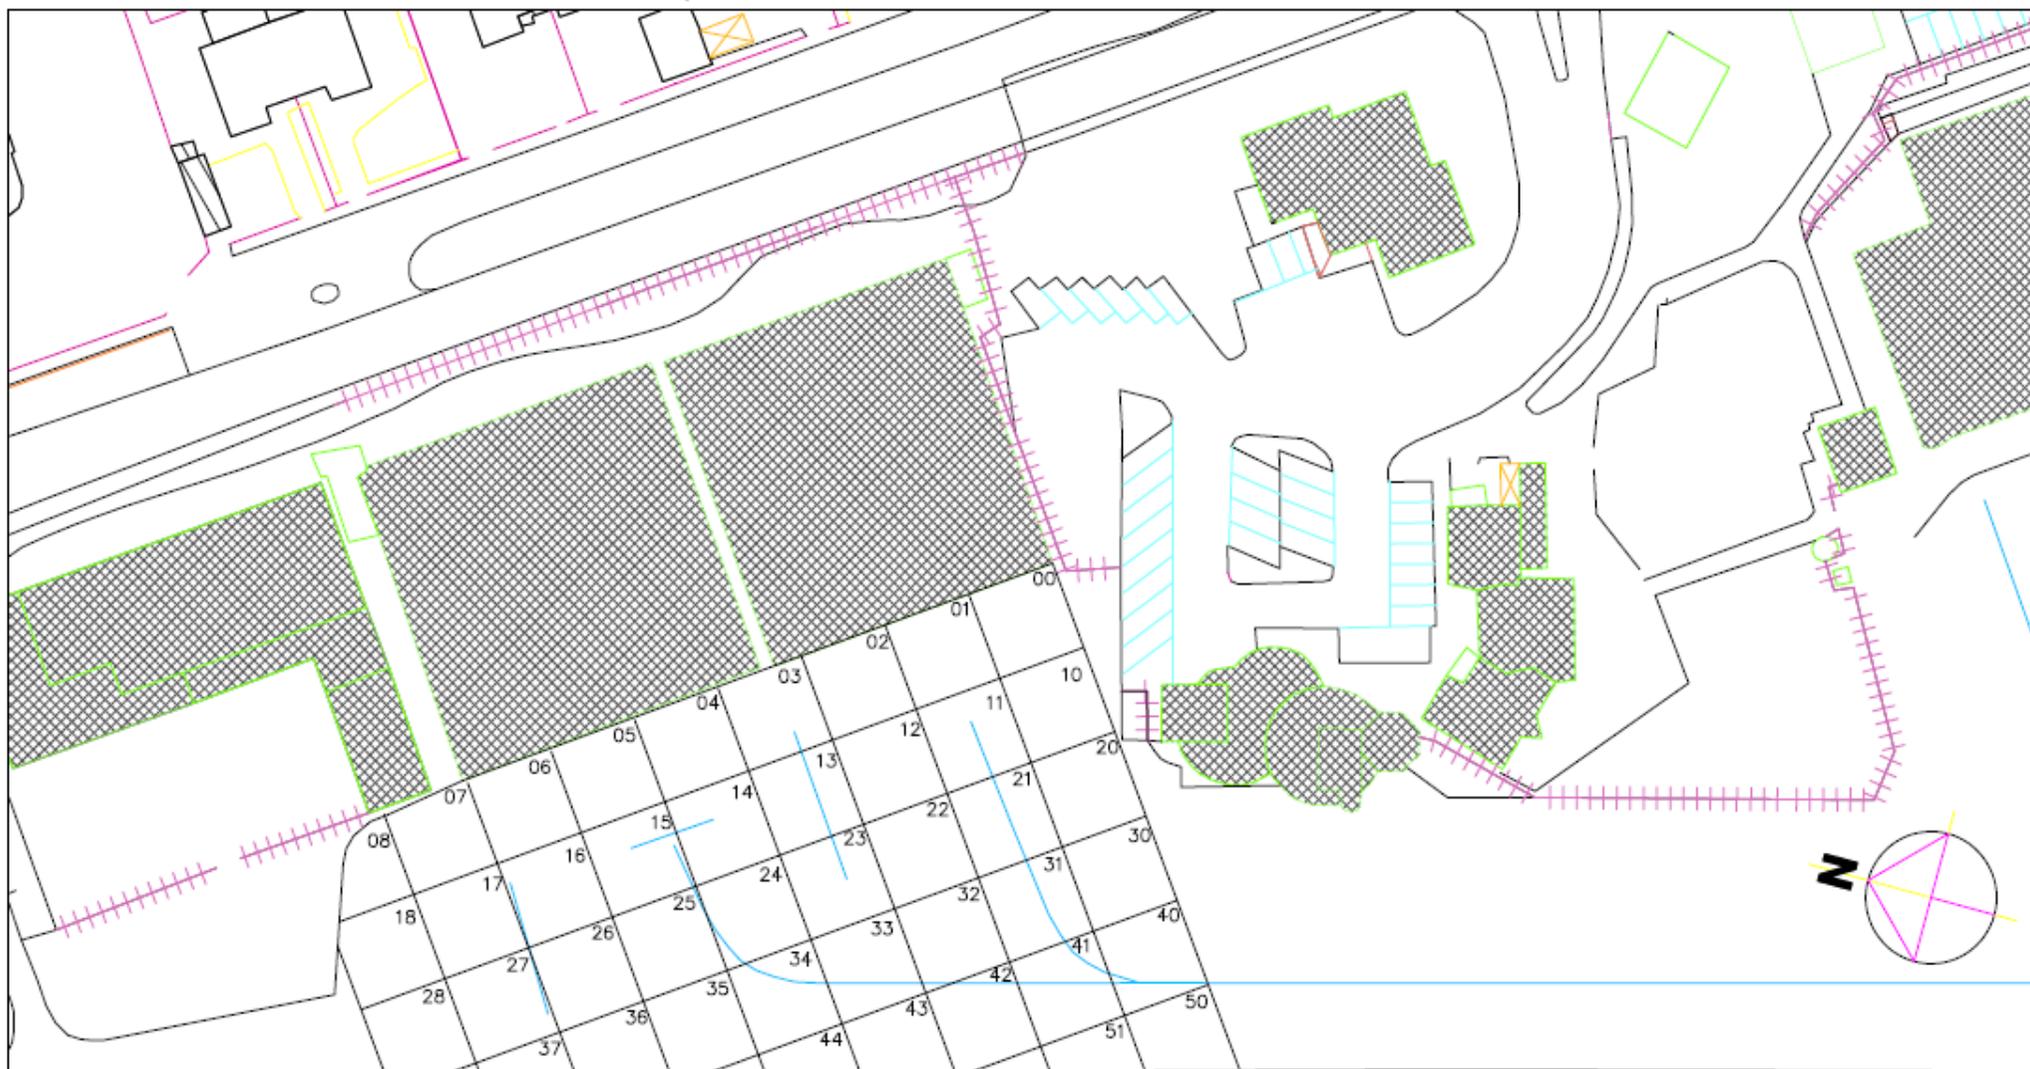
<p>INSTITUTO SUPERIOR TÉCNICO</p>	ANEXO I.1	Aeródromo Municipal de Cascais
	PLACA ALFA - GRELHA D	
	Dissertação de Mestrado	
	João Rodrigues Luis	
	Desenvolvimento de um Modelo de Avaliação Expedita de Pavimentos Aeronáuticos	
	Índice Integrado de Avaliação Expedita (IIAE)	
Data: Março de 2009	Escala: 1:800

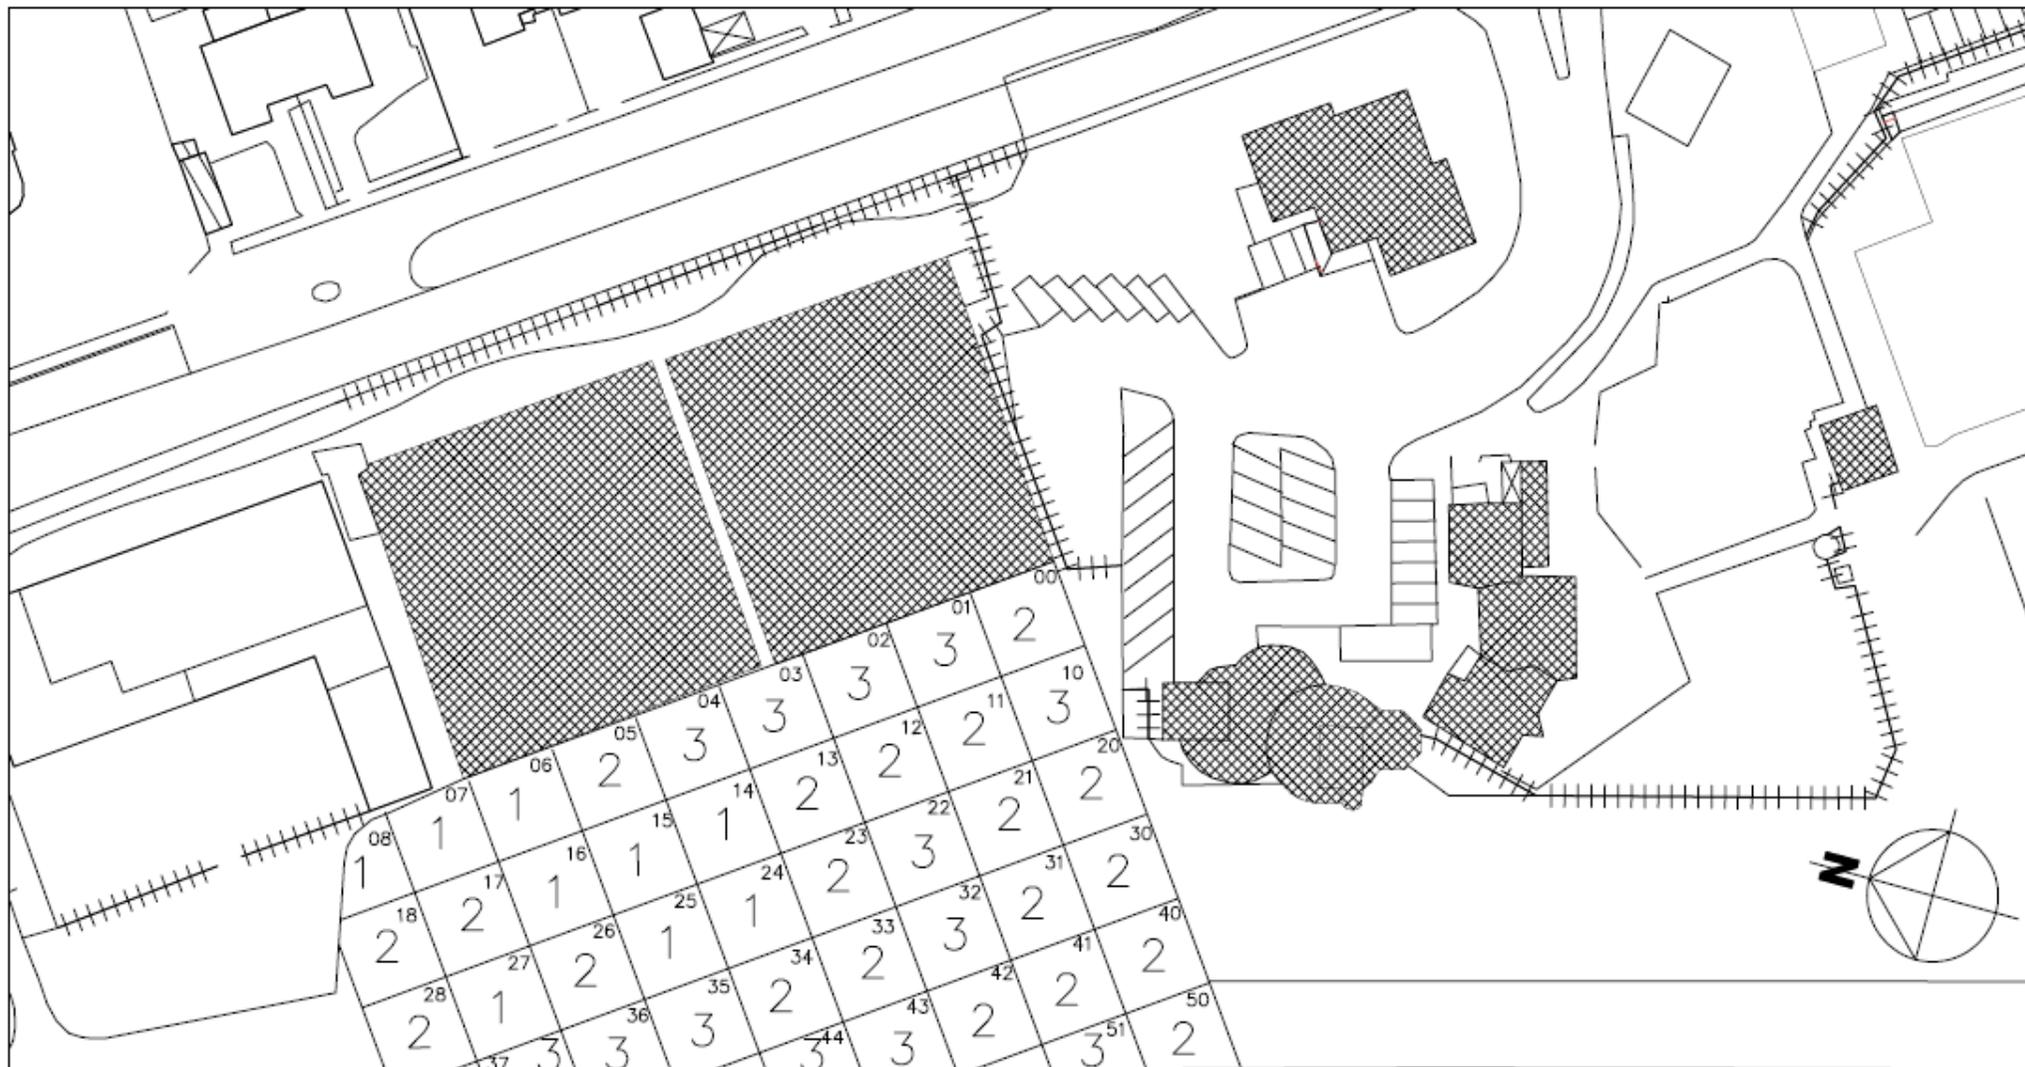
ANEXO II.1	Aeródromo Municipal de Cascais
	PLACA ALFA - MATRIZ S	
	Dissertação de Mestrado	
	João Rodrigues Luís	
	Desenvolvimento de um Modelo de Avaliação Expedita de Pavimentos Aeronáuticos	
Índice Integrado de Avaliação Expedita (IIAE)		
Data: Março de 2009	Escala: 1:800

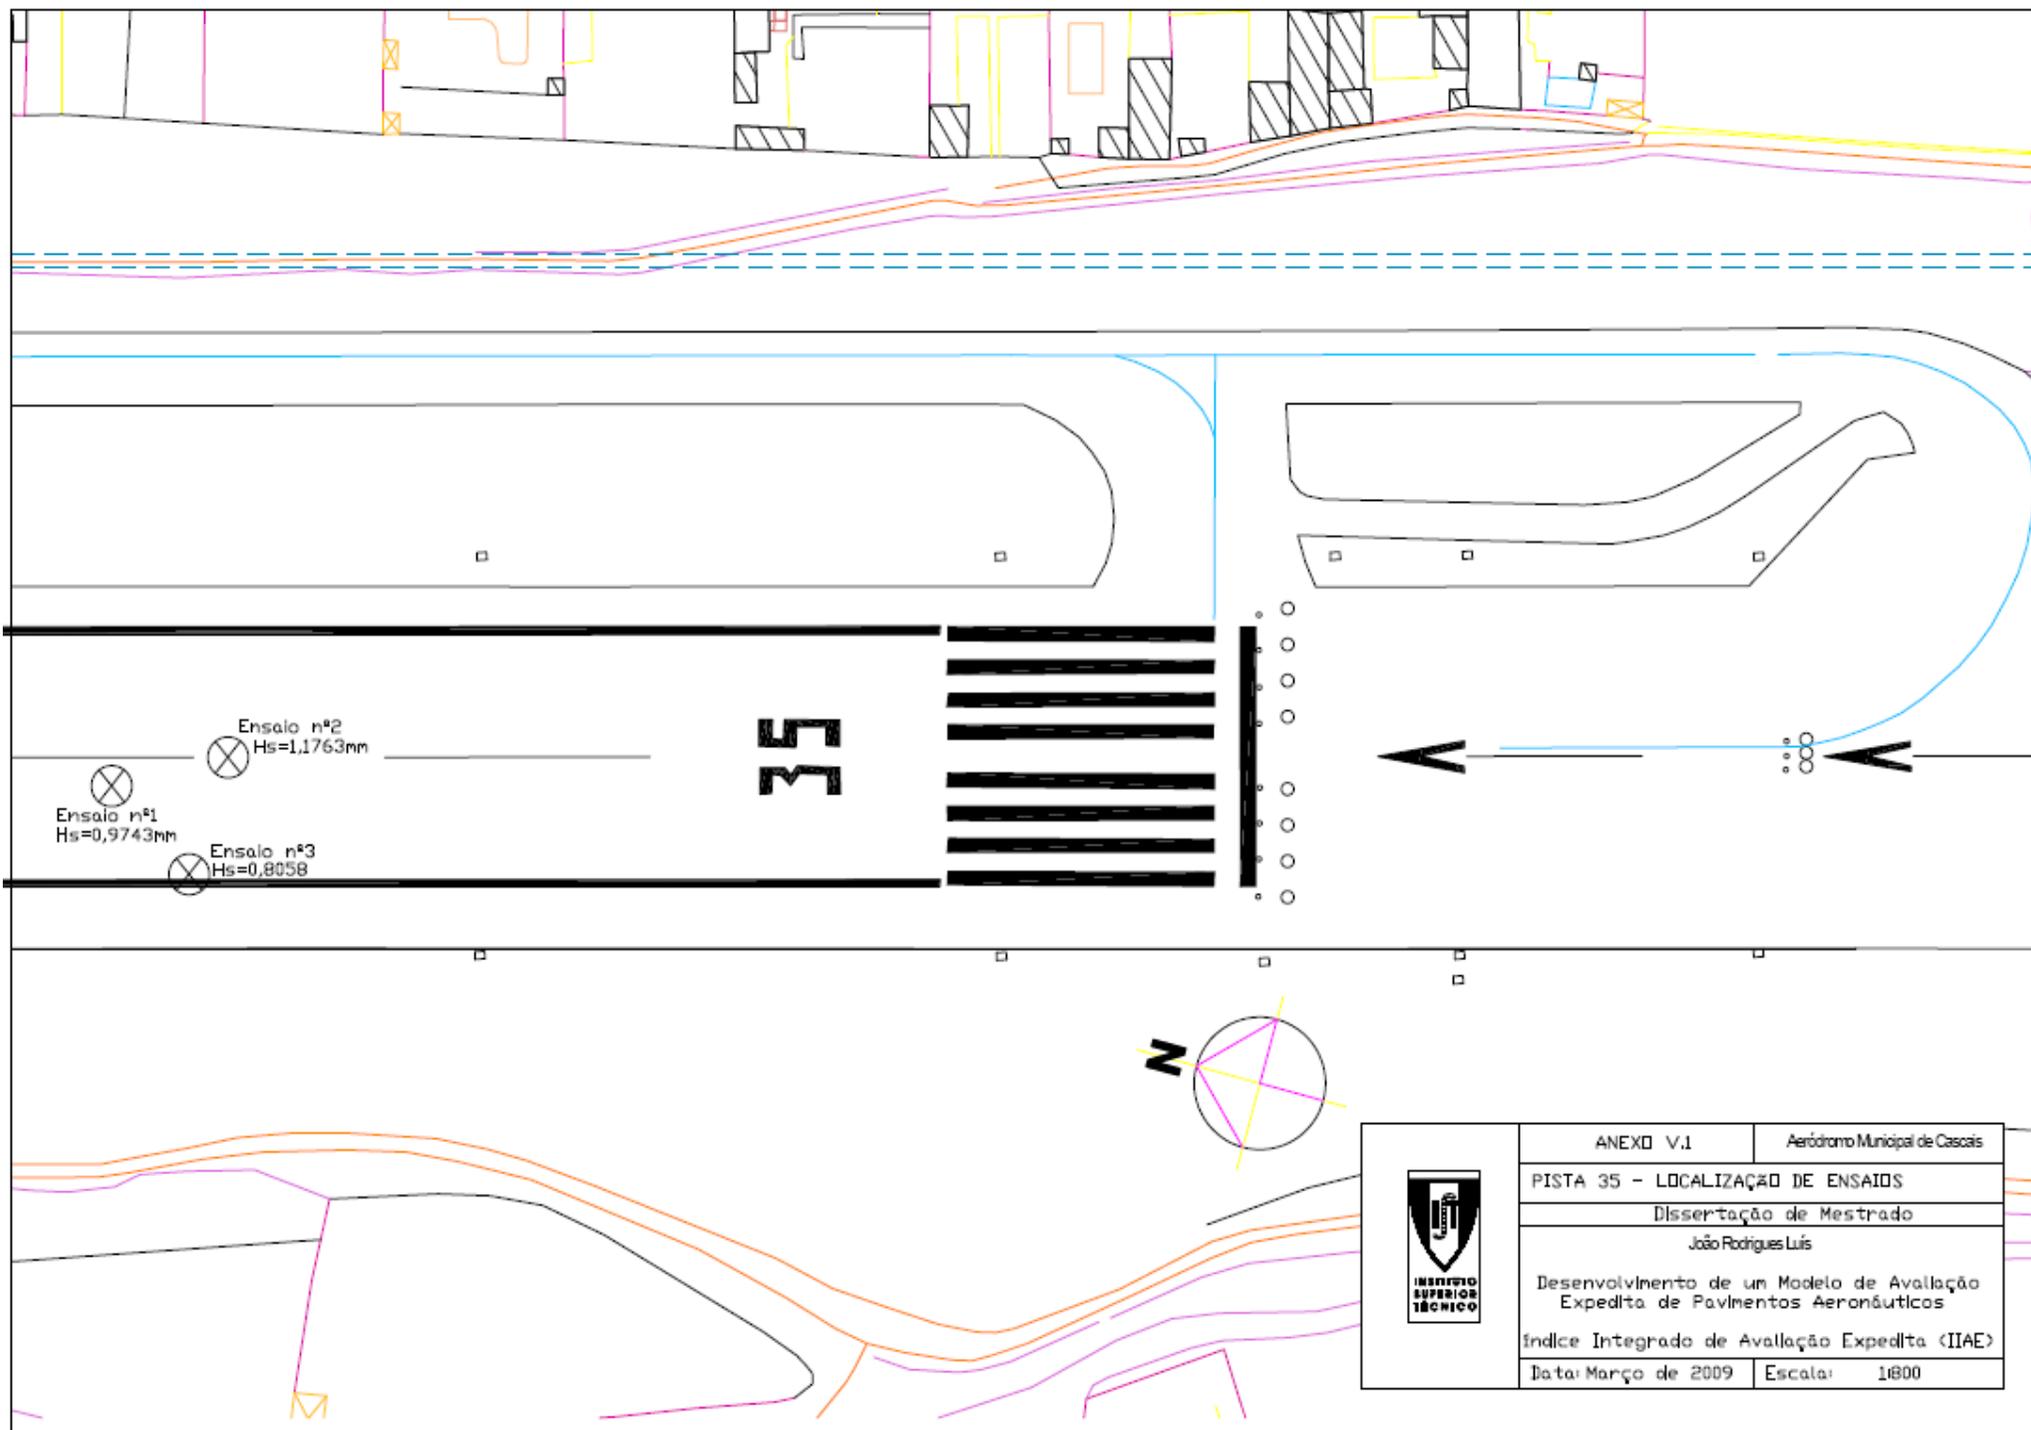
ANEXO V.1	Aeródromo Municipal de Cascais
	PISTA 35 - LOCALIZAÇÃO DE ENSAIOS	
	Dissertação de Mestrado	
	João Rodrigues Luís	
	Desenvolvimento de um Modelo de Avaliação Expedita de Pavimentos Aeronáuticos	
Índice Integrado de Avaliação Expedita (IIAE)		
Data: Março de 2009	Escala: 1:800
