Desenvolvimento de um Modelo de Avaliação Expedita de Pavimentos Aeronáuticos

Índice Integrado de Avaliação Expedita (IIAE) aplicado ao caso do Aeródromo Municipal de Cascais

Dissertação para obtenção do Grau de Mestre em
Engenharia Civil

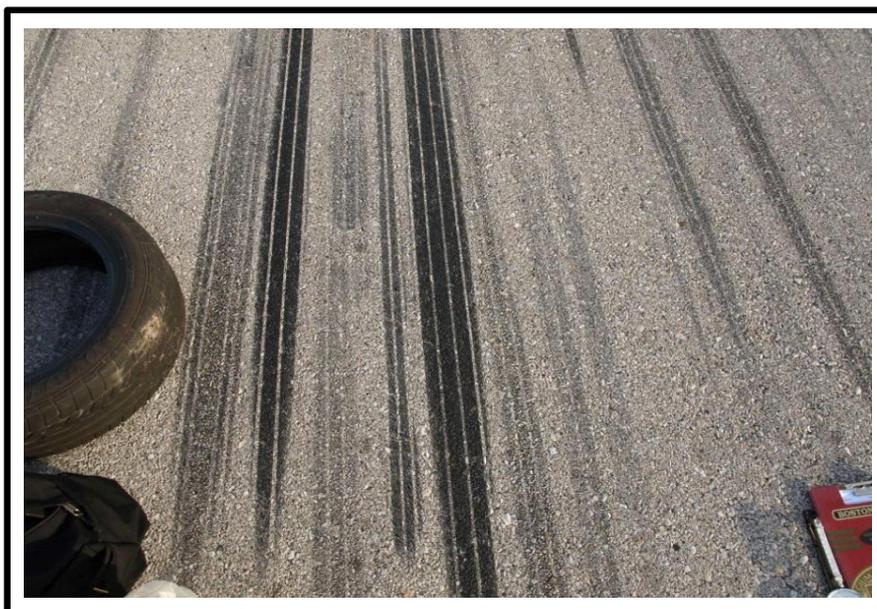
Coordenadas GPS*		Altura* (m)	Temp. (°C)	Hr (%)	D1 (cm)	D2 (cm)	D3 (cm)	D4 (cm)
Latitude (°N)	Longitude (°W)							
38,71982	-9,35329	143	14	67	17,2	18,0	18,5	18,6

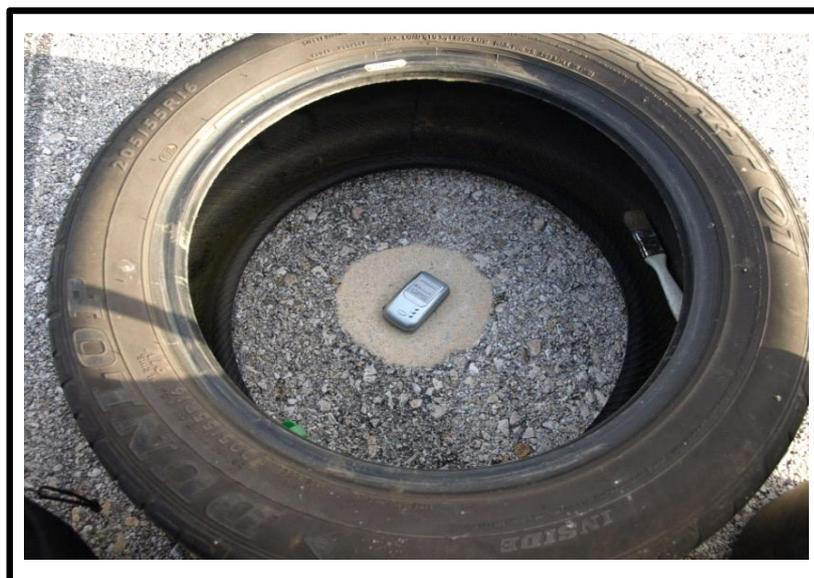
Observações: Eixo da pista, no ponto de toque, com a superfície do pavimento a denotar algum desgaste devido à utilização.

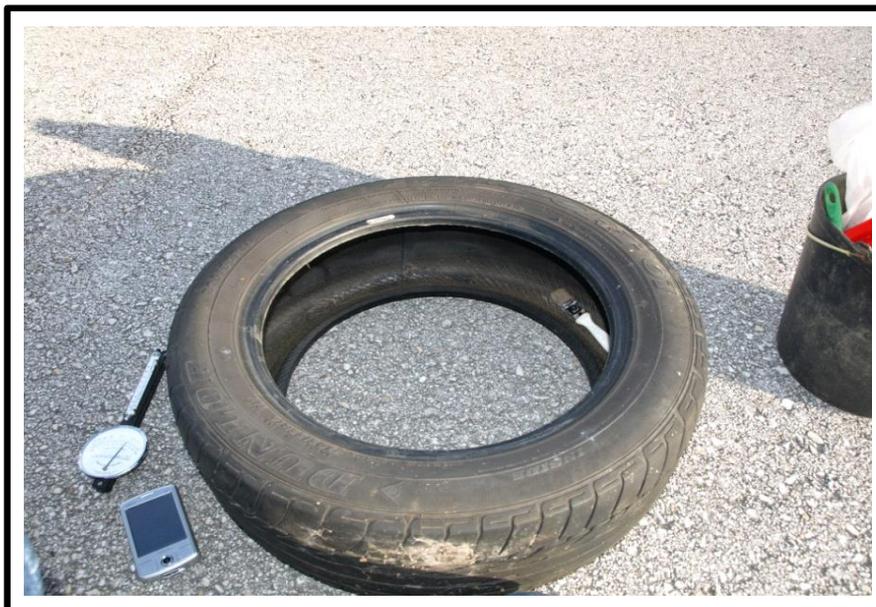
Coordenadas GPS*		Altura* (m)	Temp. (°C)	Hr (%)	D1 (cm)	D2 (cm)	D3 (cm)	D4 (cm)
Latitude (°N)	Longitude (°W)							
38,71977	-9,35335	144	15	68	20,9	19,3	18,8	20,5

Observações:	A cerca de 7m do eixo, no ponto de toque, com a superfície a apresentar uma macrotextura menos agressiva do que no eixo.
---------------------	--

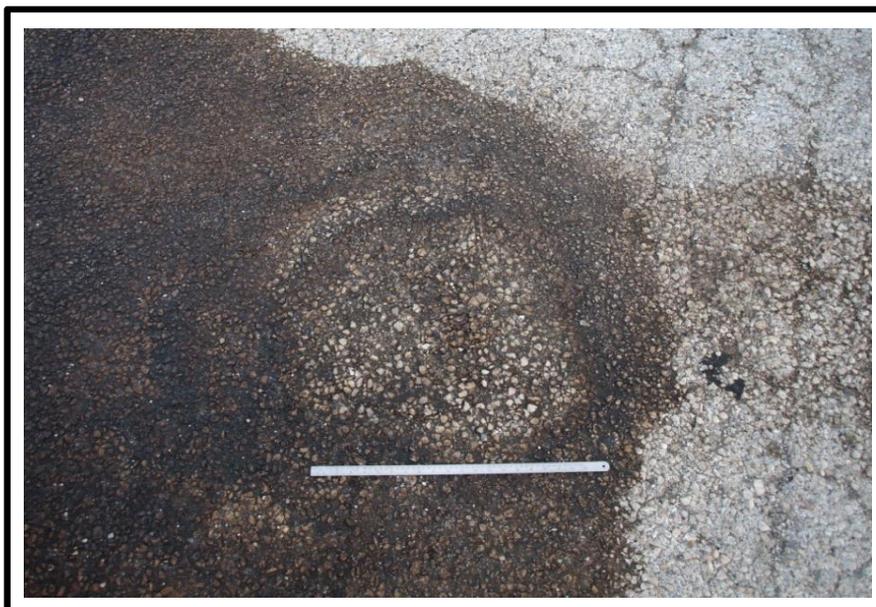
Coordenadas GPS*		Altura* (m)	Temp. (°C)	Hr (%)	D1 (cm)	D2 (cm)	D3 (cm)	D4 (cm)
Latitude (°N)	Longitude (°W)							
38,72552	-9,35415	154	14	64	10,1	11,0	10,5	10,8

Observações: Realizado no maior derrame de derivados de petróleo da placa A.
Desagregação da superfície (Raveling) muito acentuada.

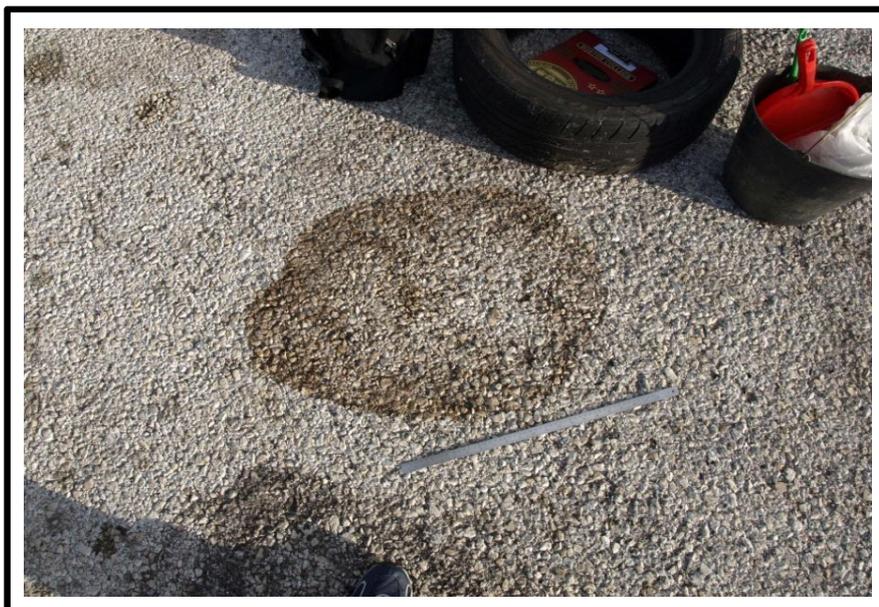
Coordenadas GPS*		Altura* (m)	Temp. (°C)	Hr (%)	D1 (cm)	D2 (cm)	D3 (cm)	D4 (cm)
Latitude (°N)	Longitude (°W)							
38,72511	-9,35402	153	15	66	11,7	11,5	11,4	11,5

Observações: Realizado no ponto de um derrame de combustível no pavimento original, com os agregados em claro relevo.

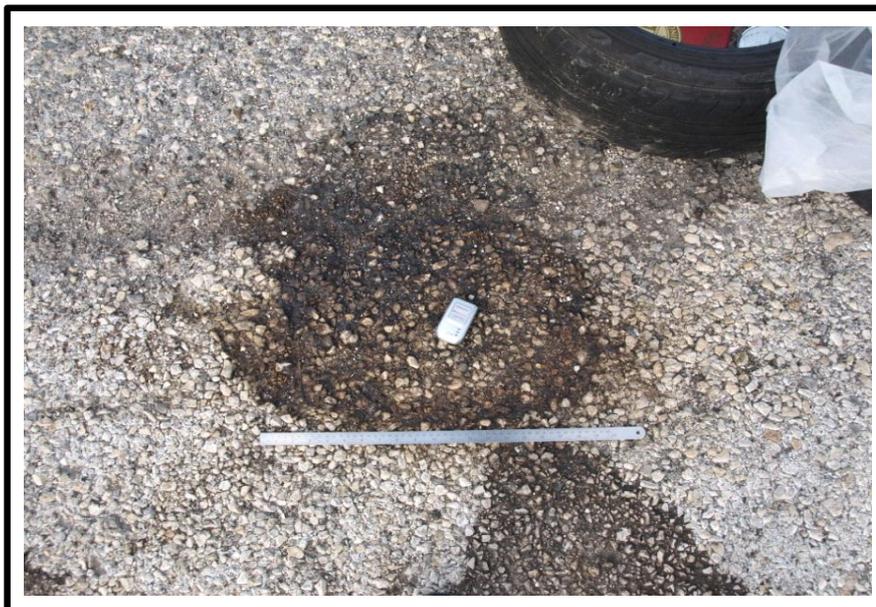
Coordenadas GPS*		Altura* (m)	Temp. (°C)	Hr (%)	D1 (cm)	D2 (cm)	D3 (cm)	D4 (cm)
Latitude (°N)	Longitude (°W)							
38,72508	-9,35408	151	16	64	9,1	8,6	9,7	8,6

Observações: Dificuldades na realização do ensaio devido às irregularidades da superfície. Agregados soltos e outros prestes a soltarem-se.
--

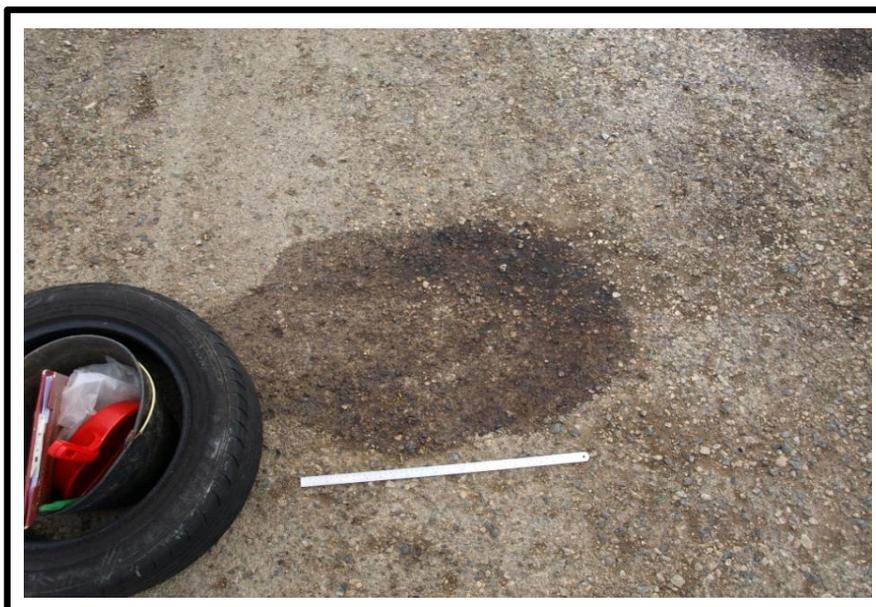
Coordenadas GPS*		Altura* (m)	Temp. (°C)	Hr (%)	D1 (cm)	D2 (cm)	D3 (cm)	D4 (cm)
Latitude (°N)	Longitude (°W)							
38,7256	-9,35439	150	15	63	13,2	13,3	12,8	13,1

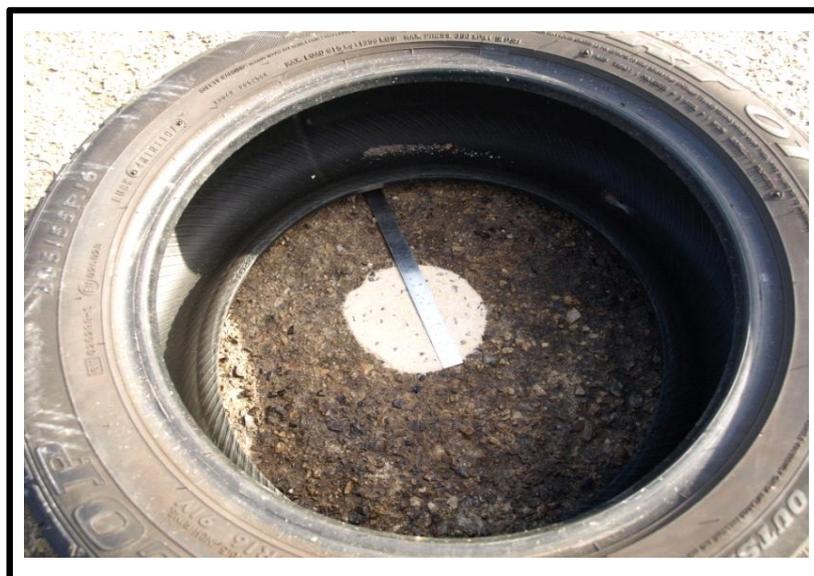
Observações: Realizado numa mancha de combustível sobre um pavimento mais recente, com menor dimensão dos agregados.

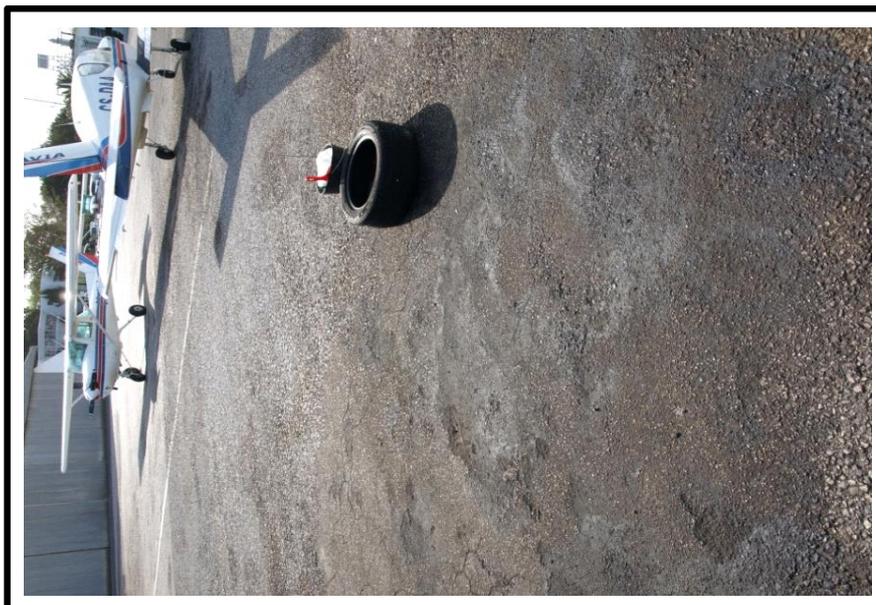
Coordenadas GPS*		Altura* (m)	Temp. (°C)	Hr (%)	D1 (cm)	D2 (cm)	D3 (cm)	D4 (cm)
Latitude (°N)	Longitude (°W)							
38,7253	-9,35429	152	17	60	16,4	17,3	17,5	16,5

Observações: Realizado numa mancha de combustível num remendo mais recente com uma mistura betuminosa deficiente e com exsudação presente.

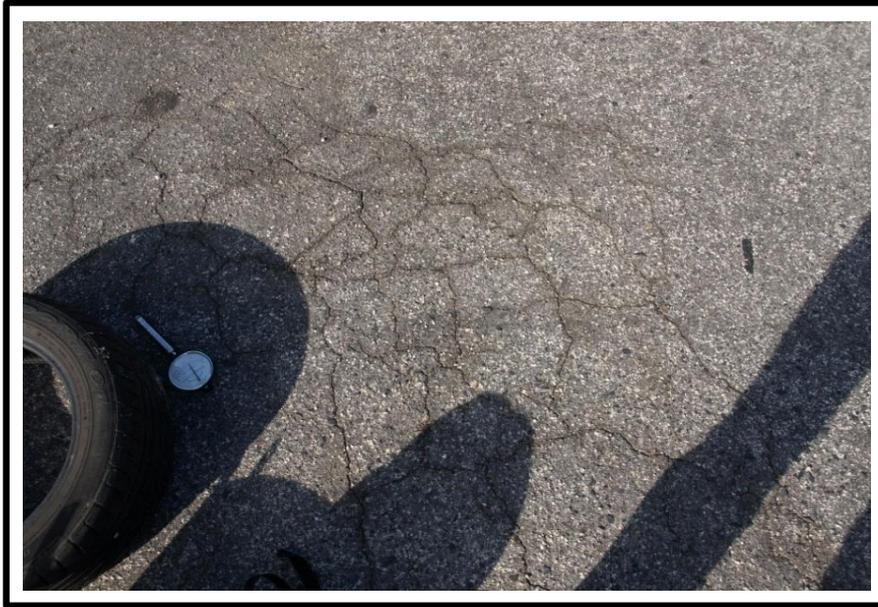
Coordenadas GPS*		Altura* (m)	Temp. (°C)	Hr (%)	D1 (cm)	D2 (cm)	D3 (cm)	D4 (cm)
Latitude (°N)	Longitude (°W)							
38,7251	-9,35416	154	17	59	12,8	13,9	13,0	13,5

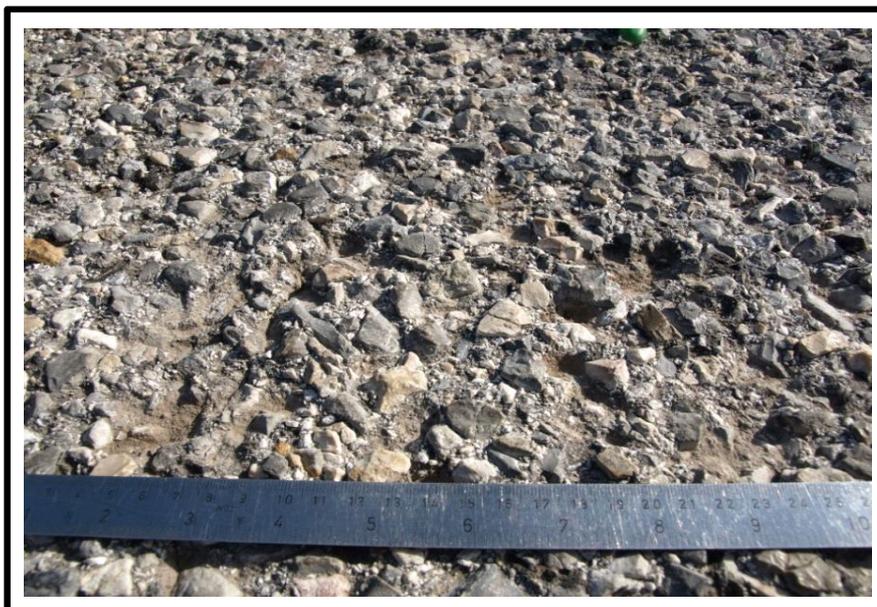
Coordenadas GPS*		Altura* (m)	Temp. (°C)	Hr (%)	D1 (cm)	D2 (cm)	D3 (cm)	D4 (cm)
Latitude (°N)	Longitude (°W)							
38,72509	-9,35414	155	16	59	9,5	10,2	9,9	9,6

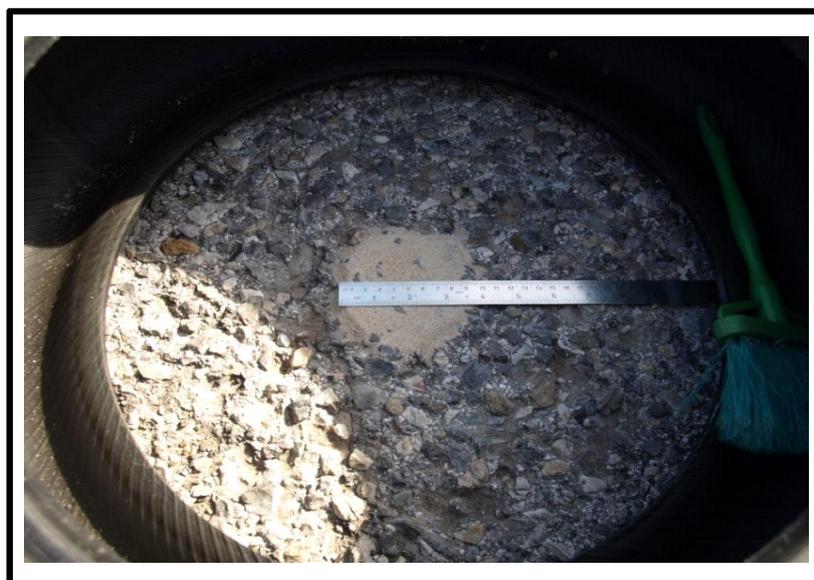
Observações: Pavimento original, de 1977, com imenso desgaste e uma desagregação superficial muito significativa.

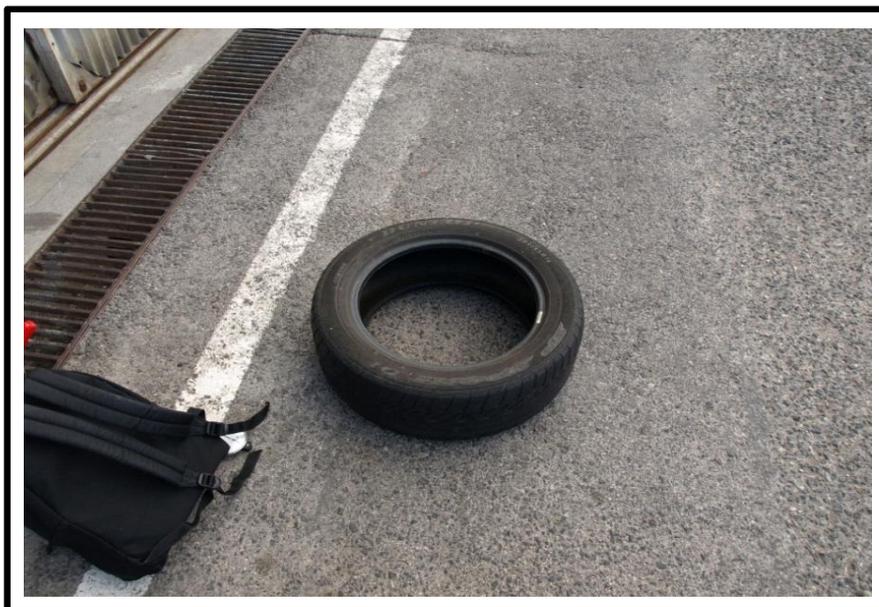
Coordenadas GPS*		Altura* (m)	Temp. (°C)	Hr (%)	D1 (cm)	D2 (cm)	D3 (cm)	D4 (cm)
Latitude (°N)	Longitude (°W)							
38,7253	-9,35394	154	15	61	14,6	14,8	14,6	14,0

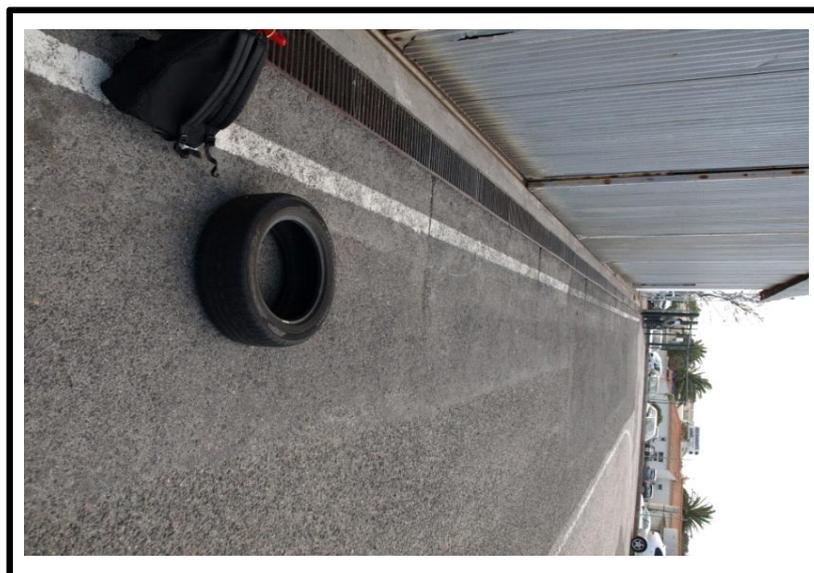
Observações: Zona de pavimento mais recente, junto ao sistema de drenagem à frente dos hangares de manutenção. Textura normal.

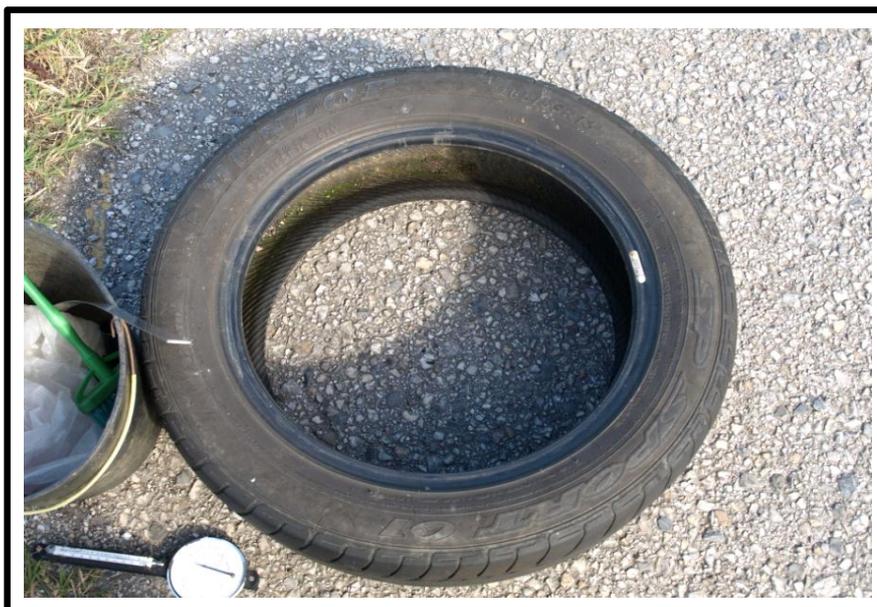
Coordenadas GPS*		Altura* (m)	Temp. (°C)	Hr (%)	D1 (cm)	D2 (cm)	D3 (cm)	D4 (cm)
Latitude (°N)	Longitude (°W)							
38,72518	-9,35444	158	14	60	13,0	16,0	15,0	13,5

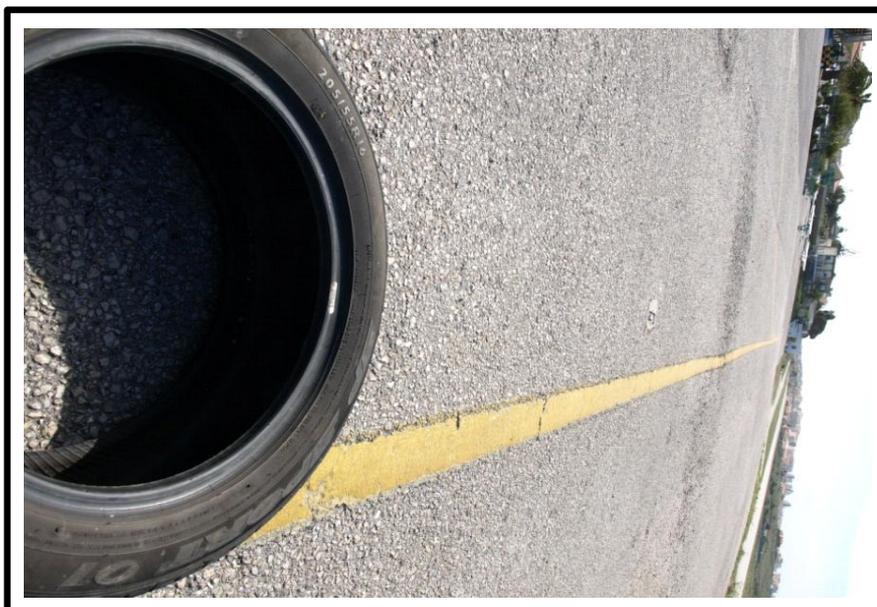
Coordenadas GPS*		Altura* (m)	Temp. (°C)	Hr (%)	D1 (cm)	D2 (cm)	D3 (cm)	D4 (cm)
Latitude (°N)	Longitude (°W)							
38,72512	-9,35434	150	15	58	13,0	12,9	13,2	12,9

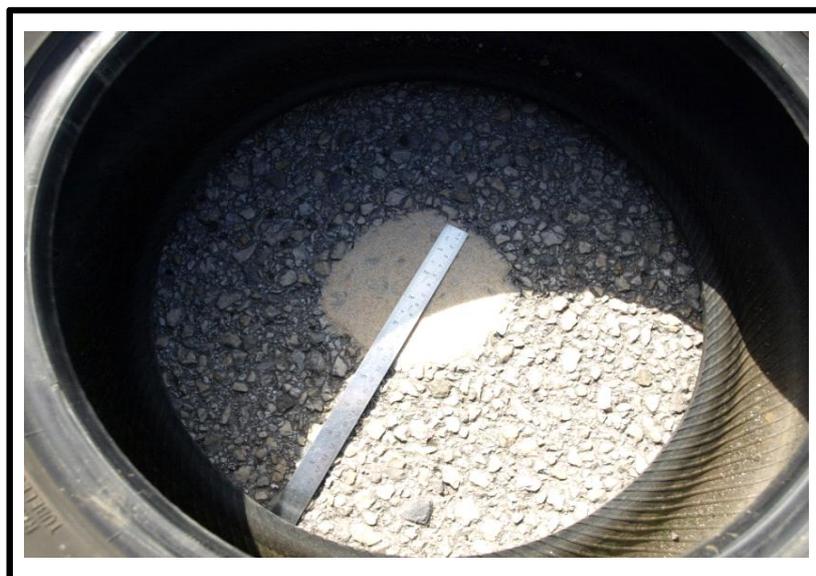
Observações: Ensaio no eixo da linha de circulação que serve a placa Alfa, no pavimento original, desgastado da utilização. Agregados polidos.

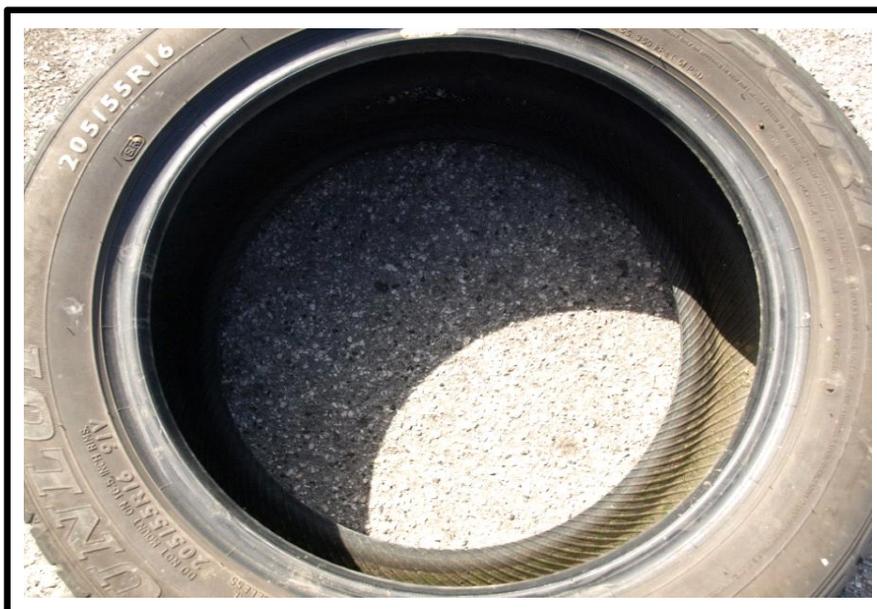
Coordenadas GPS*		Altura* (m)	Temp. (°C)	Hr (%)	D1 (cm)	D2 (cm)	D3 (cm)	D4 (cm)
Latitude (°N)	Longitude (°W)							
38,72496	-9,35409	153	16	56	13,5	13,6	14,3	14,4

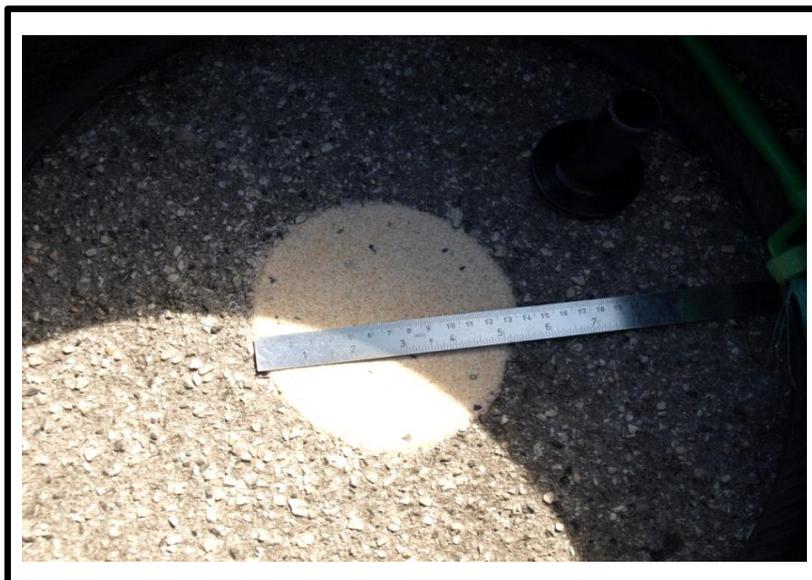
Observações: Reparação recente com uma mistura betuminosa com agregados de dimensão máxima muito menor. Pavimento áspero.

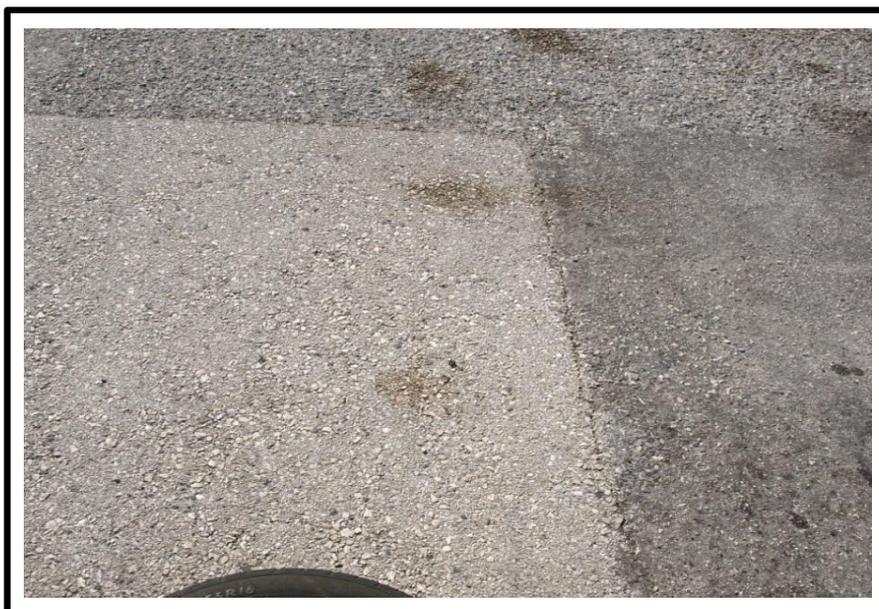
Coordenadas GPS*		Altura* (m)	Temp. (°C)	Hr (%)	D1 (cm)	D2 (cm)	D3 (cm)	D4 (cm)
Latitude (°N)	Longitude (°W)							
38,72493	-9,35411	159	16	54	17,0	19,5	16,4	16,5

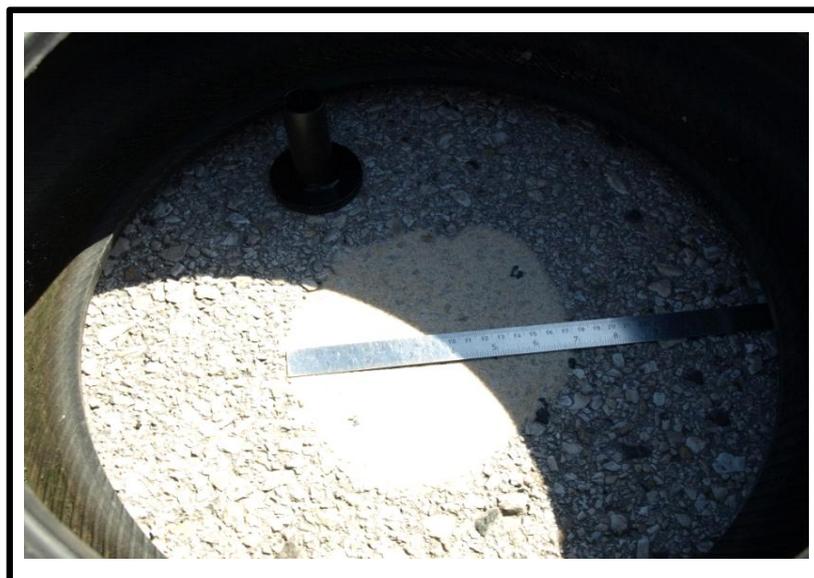
Observações: Pavimento muito polido e sem desagregação superficial. Aparenta ser diferente do pavimento original, numa zona de forte utilização.
