Informação Técnica

MODELO: TC-29FX30L / TC-29Z99L

SINTOMA: Imagem com centro torto, ou abaulamento lateral da imagem. (Pin Cushion).

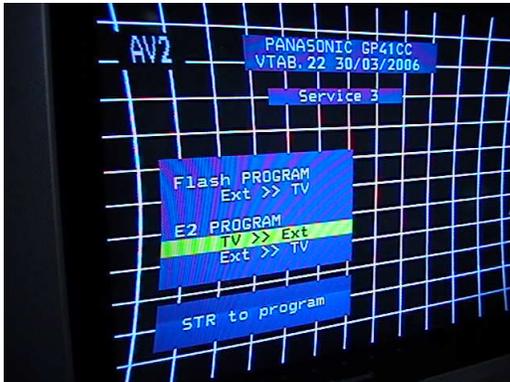
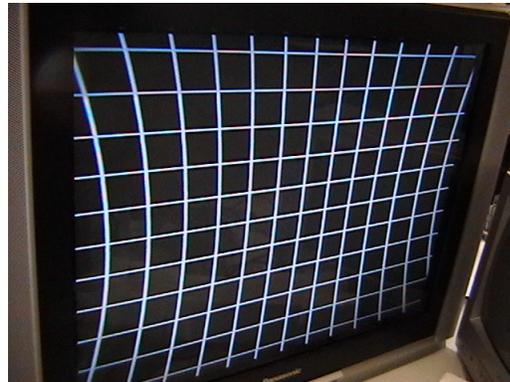
CAUSA: Ajuste alterado (através do modo de serviço, podemos configurar os dados das tabelas de ajuste de imagem, conforme consta no manual de serviço do aparelho) ou D557 aberto (alguns multímetros de teste não conseguem efetuar esta medição)

CONTRA-MEDIDA : **Através do modo de serviço, verificar os dados das tabelas:**

Service 1 - H Amp : 1, V Amp : 85, EW Amp : -24

Service 2 - Option 8 = OC

Service 3 - H Amp 60Hz Offs : 1, V Amp 60Hz Offs: 10, EW Amp1 60Hz Offs: -4, Low Corner: 0, Trapez 1 : -3, Upper corner : -1, V Lin : -8, V Sym : 26, Angle : 0, Bow : 2, V Zoom : 256

Caso todos estes passos foram averiguados, e ainda assim o defeito persistir, medir o diodo D557 verificando se o mesmo não está em curto.

Cuidado : Alguns multímetros não conseguem efetuar este tipo de medição!
