# **SEMP TOSHIBA**

## **BOLETINS E DICAS TÉCNICAS DE TV**

## BOLETINS E DICAS TÉCNICAS TV

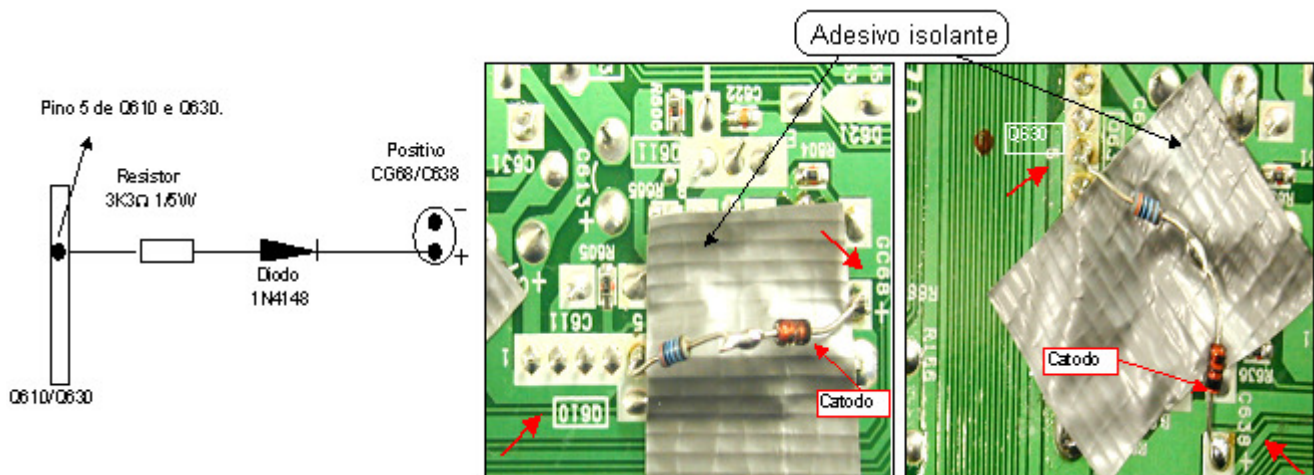
- 11.1 Acrescentar resistor de 3,3kΩ 1/5W em série com o diodo 1N4148 para eliminar FM com a TV em stand by. Este circuito não está previsto na PCI principal e deve ser montado nos dois circuitos amplificadores de áudio TDA2611 (Q610 e Q630). Q610 para o positivo de CG68 e o Q630 para p positivo de C638.

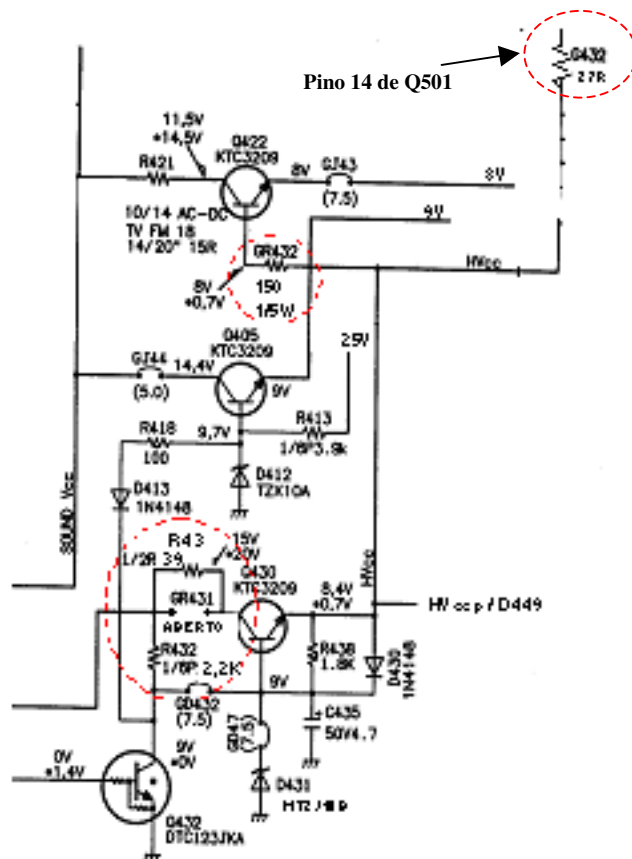
Obs.: O circuito deverá ficar conforme o esquema ao lado, os componentes a serem alterados estão circulados em vermelho. O resistor R511, que não consta na figura ao lado, sai do pino 49 do Q501.

- 12.1 Na eventualidade de algum aparelho de TV que utiliza chassi U17 for encaminhado ao posto de serviço com sintoma de quando ligado em 220Vac fica em stand by e em 110Vac tem funcionamento normal, implementar as seguintes alterações:

| | Alterar de: | | Alterar para: | | Observação |
|---|---|---|---|---|---|
| D431 | 531954 | Diodo zen. 9V1 | 678047 | Diodo zen. TZX10-A | Alterar |
| G432 | 342837 | jumper 5mm | 622810 | Res. Meta. 27R SFR25H | Alterar |
| GR432 | 342846 | jumper 7,5mm | 353520 | Resistor 150J 1/5W | Alterar |
| GR431 | 405305 | Res. M. film. 120J SFR25H | - | - | Alterar |
| R430 | 406625 | Res. M. film. 120J SFR25H | 405305 | Res. M. film. 39J SFR25H | Alterar |
| R511 | 119896 | Res. Meta. 181J SFR25H AT26 | 530456 | Res. Meta. 271J 1/2W AT26 | Alterar |
| R432 | 306582 | Resistor 2700J 1/5W | 306564 | Resistor 2200J 1/5W | Alterar |

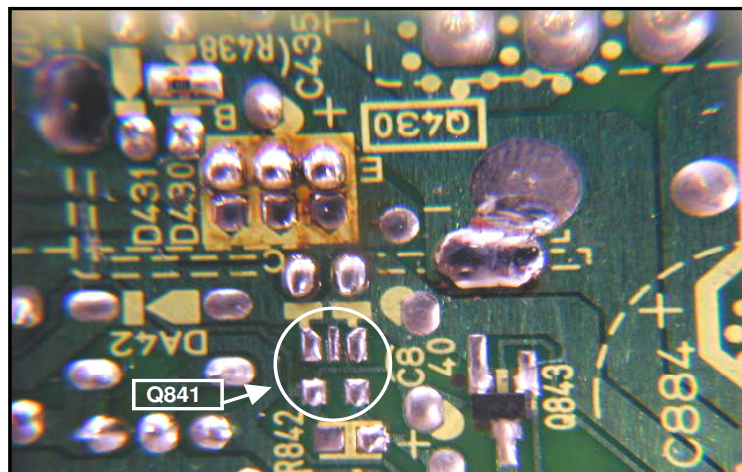
13.2 Como no chassi U13 a serigrafia que indica a posição Q841 do IC reset não foi impressa na PCI principal, observar na foto abaixo a localização deste componente usando como referência a posição Q430 onde se encontra um regulador de 9V. O chassi U14 tem impresso a serigrafia, não tendo este problema.

O diodo ret. 1N4148 poderá ser reaproveitado, o mesmo deverá sair da posição DA01 para a posição DB30, sendo solicitado apenas se estiver danificado.

| Posição | Alterar de: | | Alterar para: | | Observação |
|---|---|---|---|---|---|
| CA33 | 537360 | Cap. elco. 1R0 100V RT050 | 338575 | Diodo zen. TZX10-A | Substituir |
| RA33 | 530198 | Res. Meta. 273J 1/20W | 576638 | Res. Meta. 27R SFR25H | Substituir |
| DB30 | - | - | 304619 | Resistor 150J 1/5W | Acrescentar |
| Q841 | - | - | 605027 | - | Acrescentar |
| DA01 | 304619 | Diodo ret. 1N4148 | - | - | Retirar |
| GJ82 | 342837 | Jumper 5mm | - | - | Retirar |

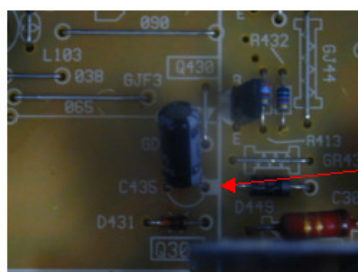
Modo como foi montado o capacitor C435.

A serigrafia do capacitor C435 está invertida, sendo assim a polaridade do capacitor deverá ficar invertido ao desenho da serigrafia na PCI Principal.

Negativo do Capacitor C435

- 14.1 Durante o processo de produção dos aparelhos em destaque, um pequeno lote foi montado com o capacitor C435 invertido devido a uma falha de impressão da serigrafia da PCI.
- 14.2 É importante efetuar a substituição e inversão de polaridade deste capacitor por outro do mesmo valor, em todos aparelhos modelo TV1022 com chassi U14, U14R e U15 que chegarem à assistência técnica, independente do tipo de defeito.
- No chassi U15, atenção ao número de série, pois só deverá ser realizada esta alteração nos aparelhos anteriores ao número de série **AA009151**.

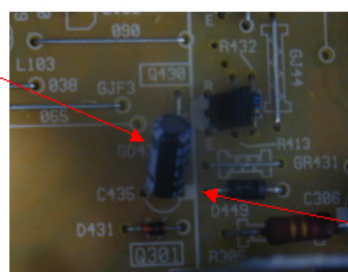
Modo como deverá ser montado o capacitor C435.

Negativo da Serigrafia.

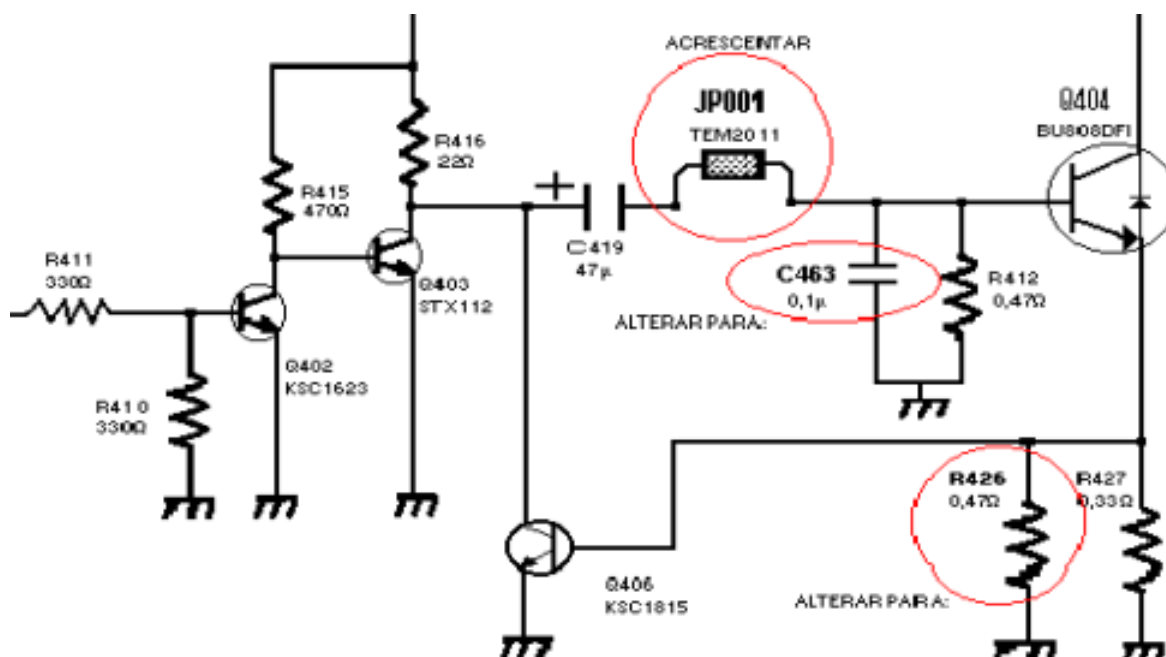
O circuito de deflexão horizontal deverá ficar conforme esquema abaixo:

16.1 As alterações descritas abaixo, tem o objetivo de solucionar a queima do transistor de saída horizontal em modelos TV's 10", 14" e 20" mono/st que utilizam chassis U14, U14R, U15 e U16.

- Antes de substituir o transistor Q404 BU808DFI, verifique se o transistor Q406 e o capacitor C419 estão alterados;
- Substituir o capacitor cerâmico C463 de 2200nF para 100nF;
- Substituir jumper JP001 por bobina de choque TEM2011;
- Substituir resistor R426 de 0,33Ω por 0,47Ω.

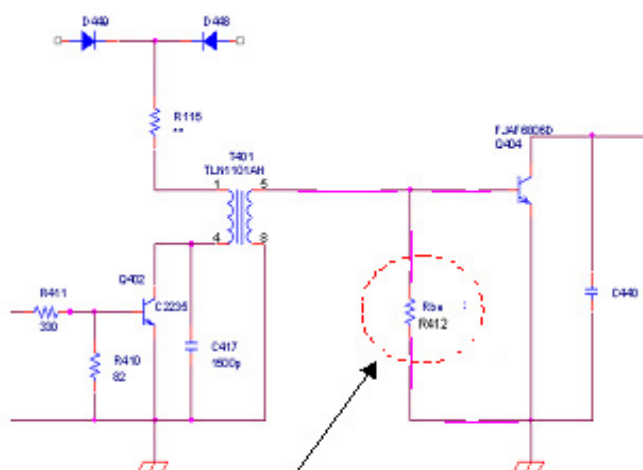
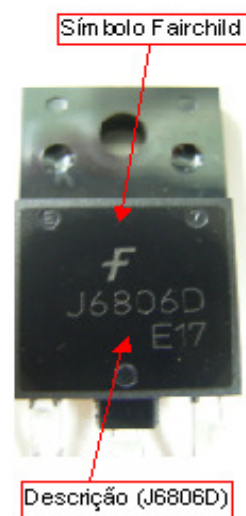
Acrescentar um resistor de 33 ohm na posição R412 que vai da Base para o Emissor do Q404.

**ATENÇÃO:** Os produtos montados com o transistor TRANS ST 1803DHI(038Y), N.E.: 117442 não usam o resistor R412, verifique sempre qual o transistor que será aplicado no produto para decisão da aplicação do resistor.

| Item | Posição | Descrição | |
|---|---|---|---|
| 1 | R412 | 323242 | Resistor 33J 1/5W AT26 |

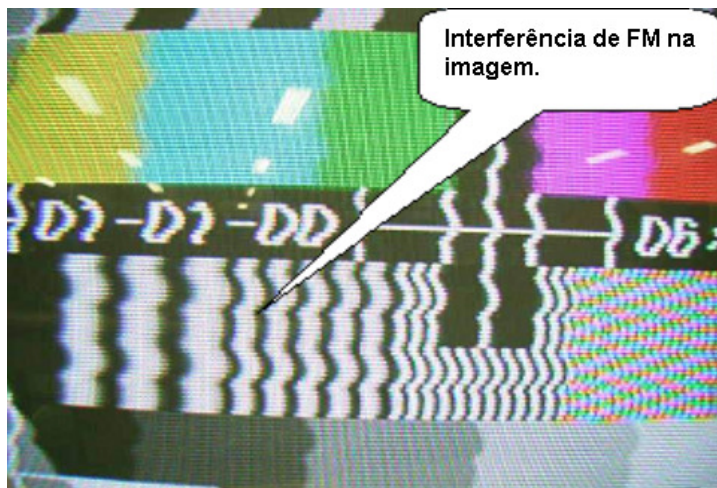
- 20.1 Frequência que não pertencem à faixa de transmissão de TV também podem produzir interferências na imagem devido aos efeitos de conversão que produzem as frequências de batimento.
- 20.2 Ao converter a modulação do sinal de FM de som em tensão de áudio na saída do detector de vídeo, o áudio combina-se com o vídeo no circuito grade-catodo do tubo de imagem. O resultado é um conjunto de barras horizontais, como visto da imagem abaixo.  
As barras de som podem ser reconhecidas porque variam com a modulação de áudio e desaparecem na ausência de voz ou música.

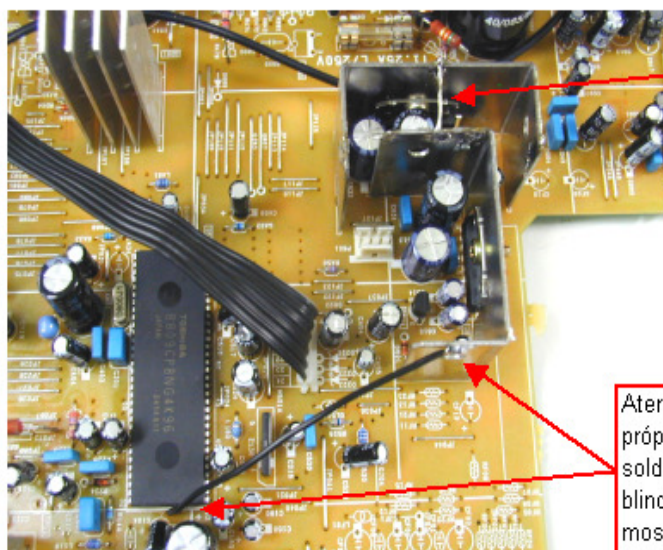
Soldar um pedaço de fio nu interligando os dois dissipadores Q610/ Q630 dos Amplificadores de Áudio como mostrado em detalhe na foto ao lado.

Aterrar os dissipadores soldando uma ponta do fio no próprio dissipador de Q610 e a outra ponta deverá ser soldada em uma fenda prevista para colocação da blindagem de Q501 localizada bem ao lado como mostrado em detalhes na foto ao lado.

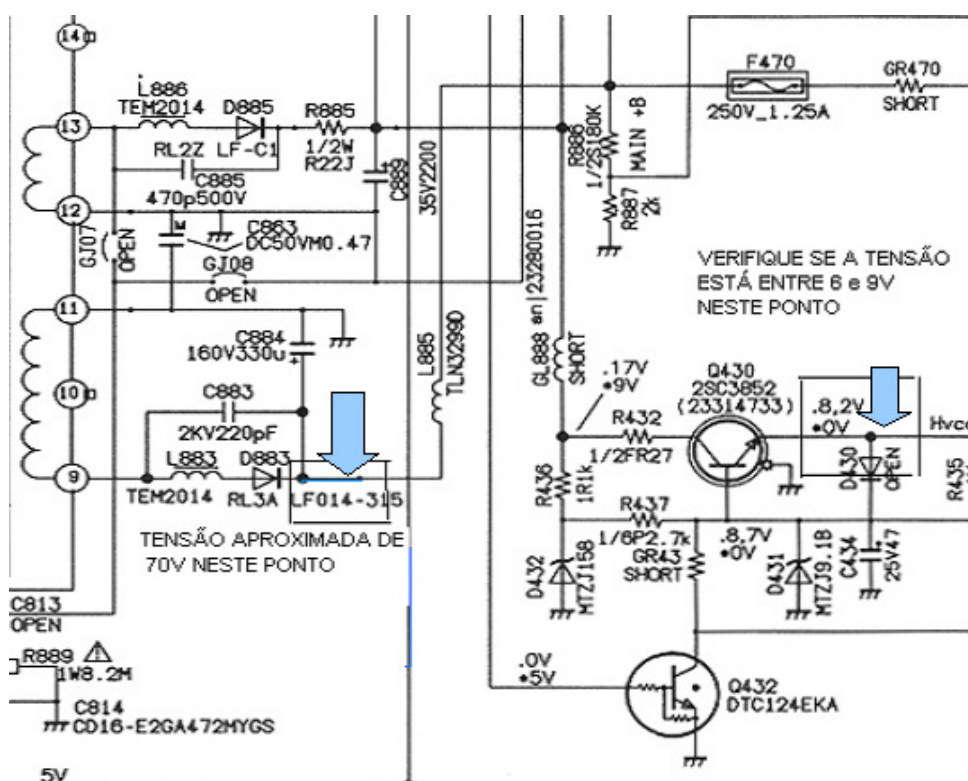
- Com o aparelho na condição stand by, certifique-se que a fonte oscila e o LED acende, meça a tensão no secundário da fonte e veja se a mesma está com aproximadamente 70V no catodo de D883.
- Acione alguma tecla e veja se o aparelho tenta ligar medindo a tensão no emissor do transistor Q430 que deve estar entre 6V a 9V. Comprovado que o micro libera o Q430 da condição stand by, porém o TV não liga ou liga com o quadro fechado ou ainda liga com o vertical fechado, verifique o segundo passo.

- Retire da PCI o transistor SMD da posição Q432 e ligue o aparelho;
- Veja se o TV apresenta funcionamento normal, com tela azul, caracteres, som, etc;
- Entre no modo de serviço e faça o (\*reset) da memória. Recoloque o transistor Q432 no circuito e verifique se o TV funciona normalmente. Em caso positivo, libere o aparelho, senão vá para o terceiro passo.

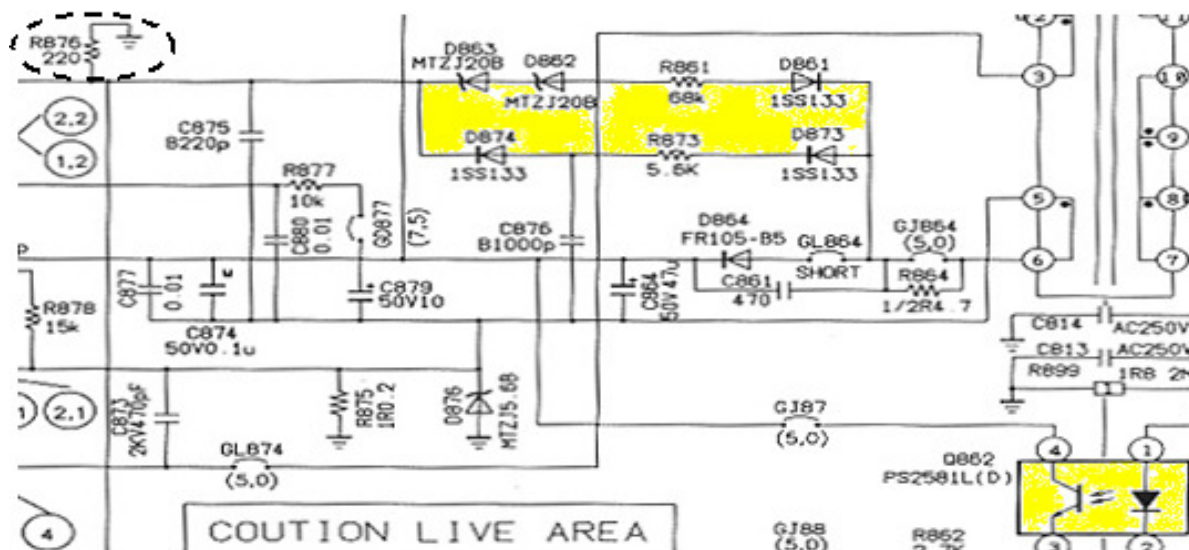
2 – Sintoma: Não liga (para os chassis U18 e U19 – televisores de 10" a 21").

Primário: R876, D863, R861, D861, D874, C876, R873, D873, R862, Q862;

Secundário: R866, C865, GJ801, GJ802, RA84, Q865, R865, RA37, RA38.

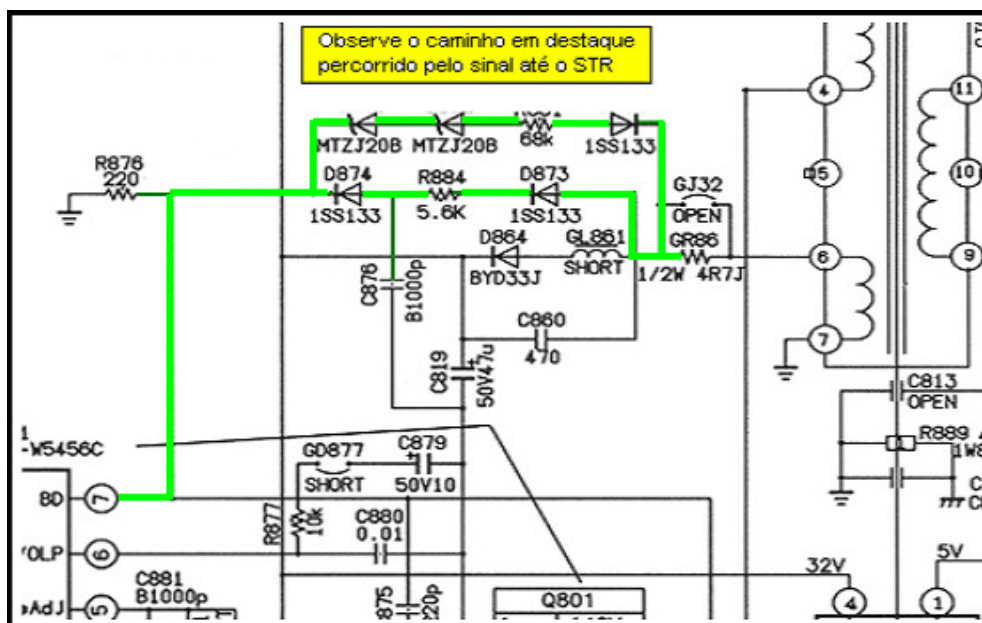
### 3 – Sintoma: Não liga (para os LEM8 e FS6 – televisores de 29”).

Primário: **R876, D863, D862, R861, D861, D874, C876, R884, D873, R850, D875, Q850;**

Secundário: **R852, C865, RA02, RA03, Q851, R851, RA37, RA38.**

**Obs:** Caso o defeito tenha sido isolado no secundário (LED não pisca), e não for encontrado nenhum componente danificado, a última medida é substituir o micro Q501.
