**II.2** Il Manuale tematico della pietra

# il manuale tematico della pietra

a cura di  
**Ulrico Sanna**  
**Cirillo Atzeni**

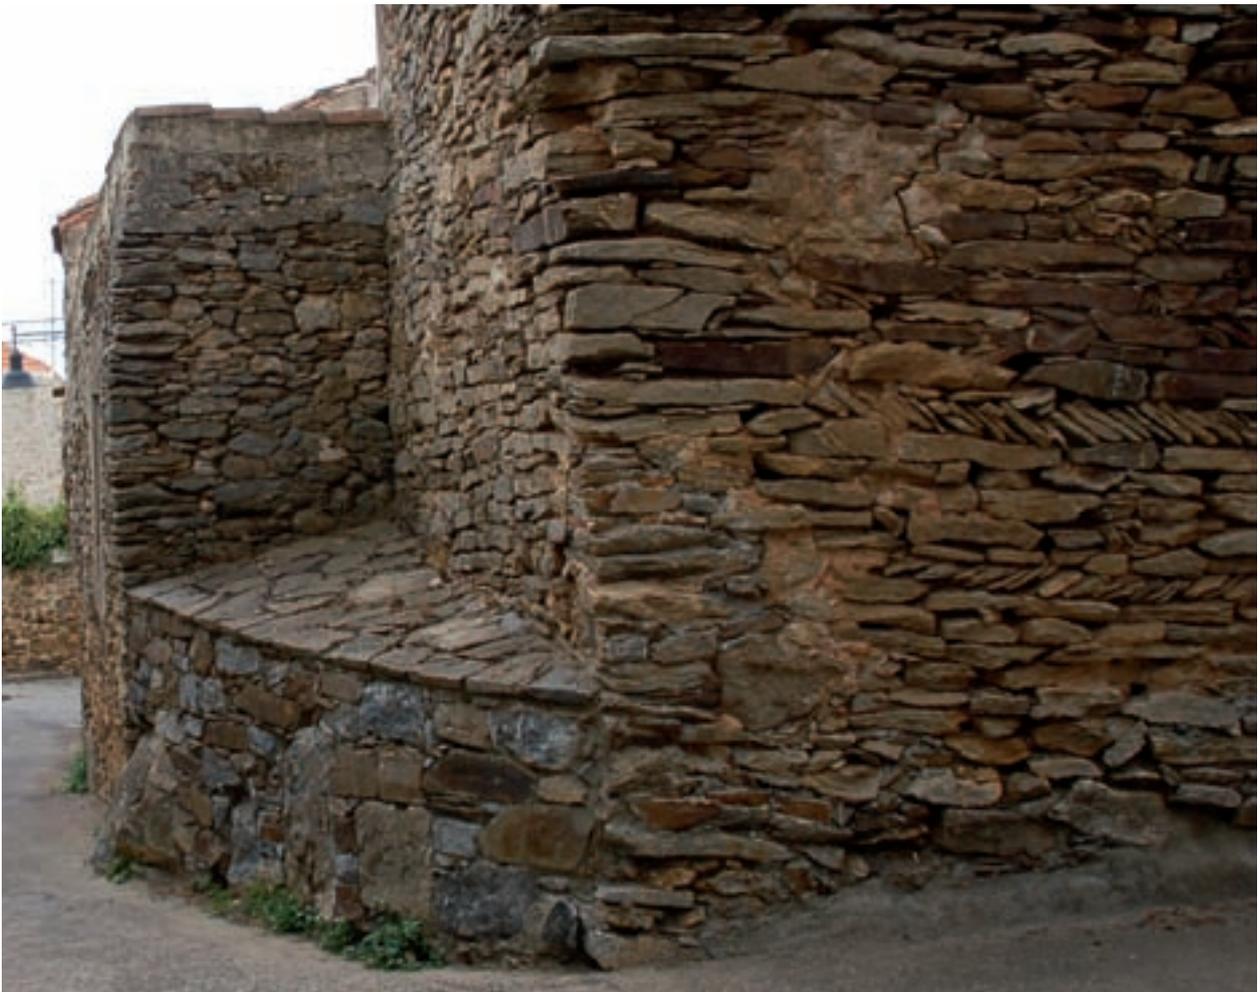
*Fig 1.1. Casa realizzata in prevalenza con conci di metamorfite e subordinatamente carbonatici.*

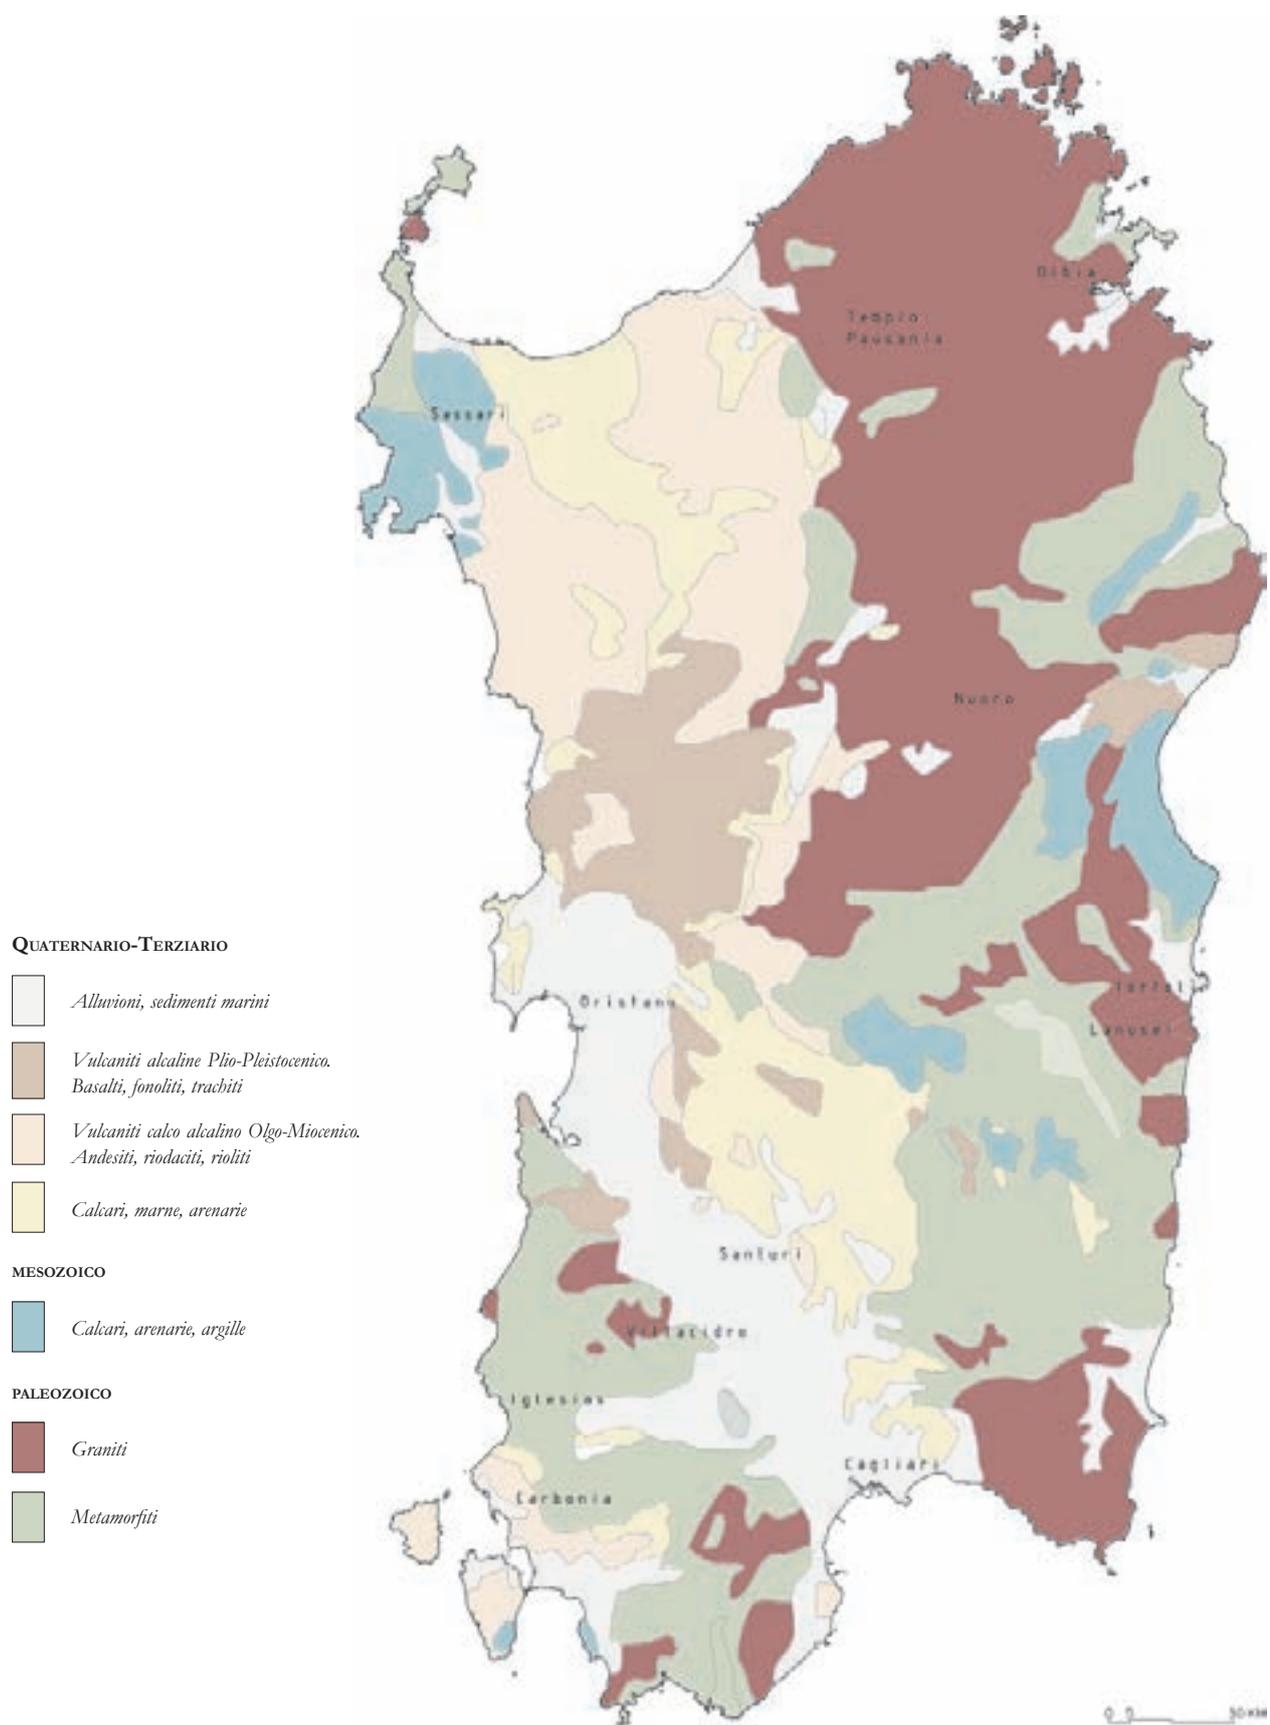
Fig 1.2. Carta geologica schematica della Sardegna.

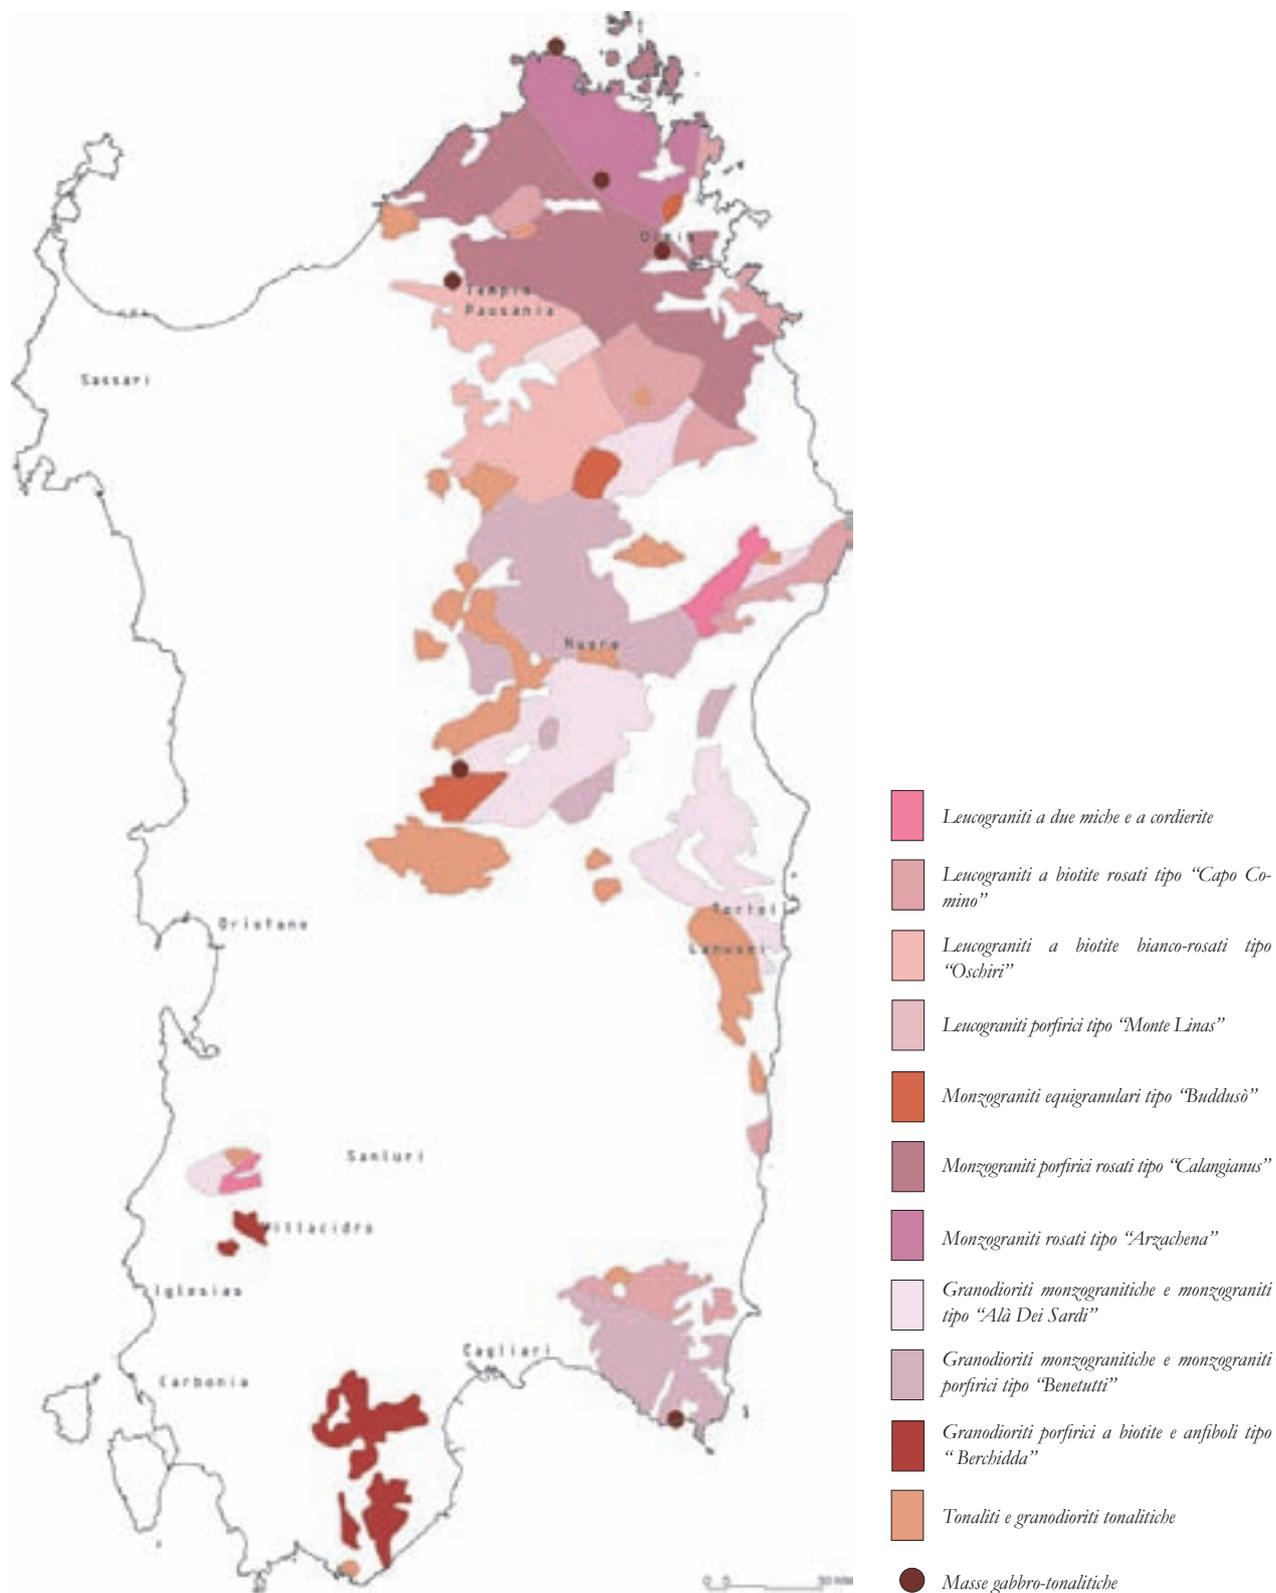
Fig 1.3. Carta geologica degli affioramenti dei graniti.

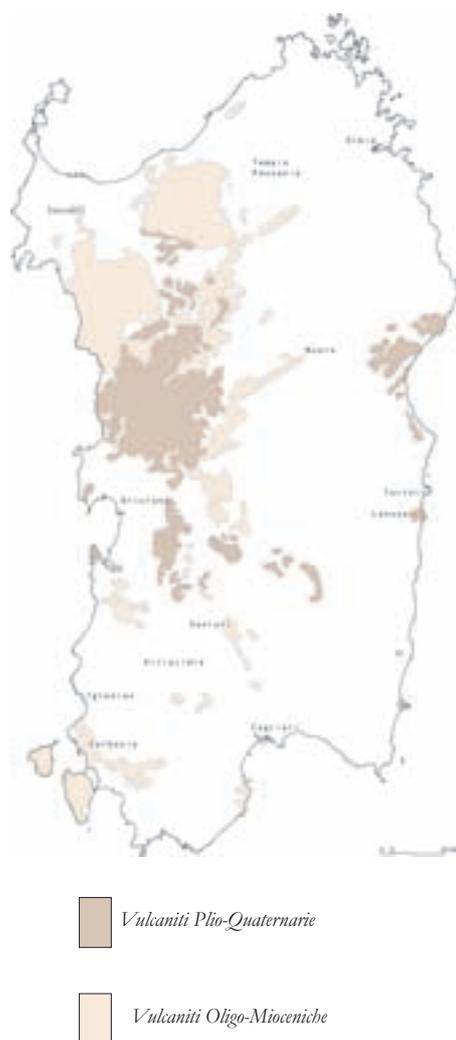
Fig 1.4. Carta schematica degli affioramenti delle vulcaniti.

Nella Figura 1.4 è riportata la distribuzione areale delle vulcaniti in Sardegna riferibili a due cicli vulcanici distinti uno Oligo-Miocenico e l'altro Plio-Pleistocenico<sup>12,13</sup>.

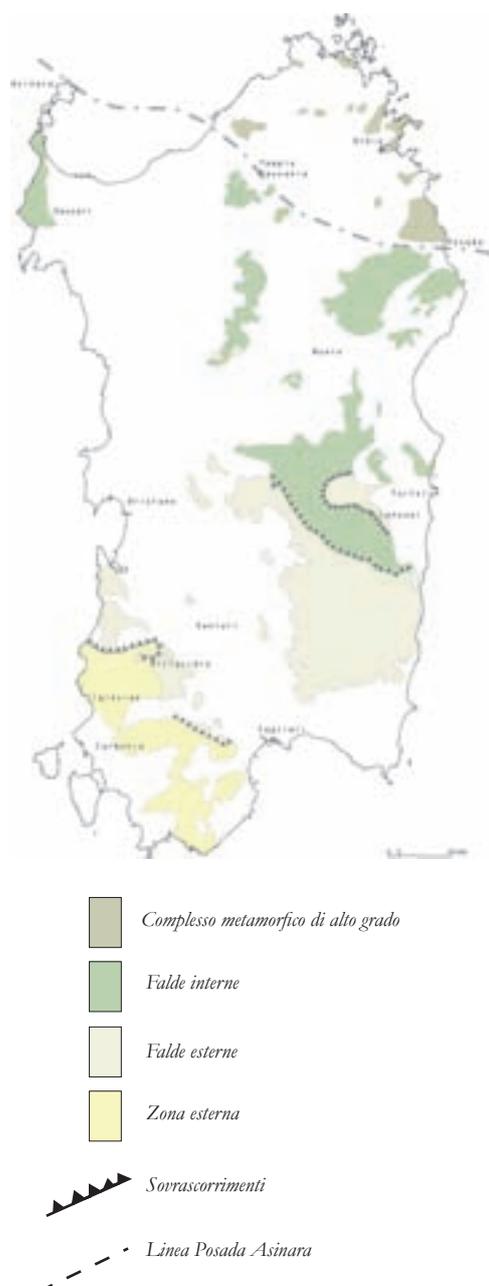
Fig 1.6. Carta schematica degli affioramenti delle metamorfiti.

Il complesso metamorfico, oltre alla serie carbonatica Cambrica già descritta nel Sulcis Iglesiente, è collegato all'orogenesi ercinica e affiora nella Sardegna centrale e in quella settentrionale<sup>6</sup>. Il grado metamorfico è variabile e va aumentando da SW a NE. Secondo la letteratura moderna si distingue una zona esterna di basso grado, una zona a falde, di basso grado detta esterna e di medio grado detta interna, e un complesso ad alto grado metamorfico. (Figura 1.6)

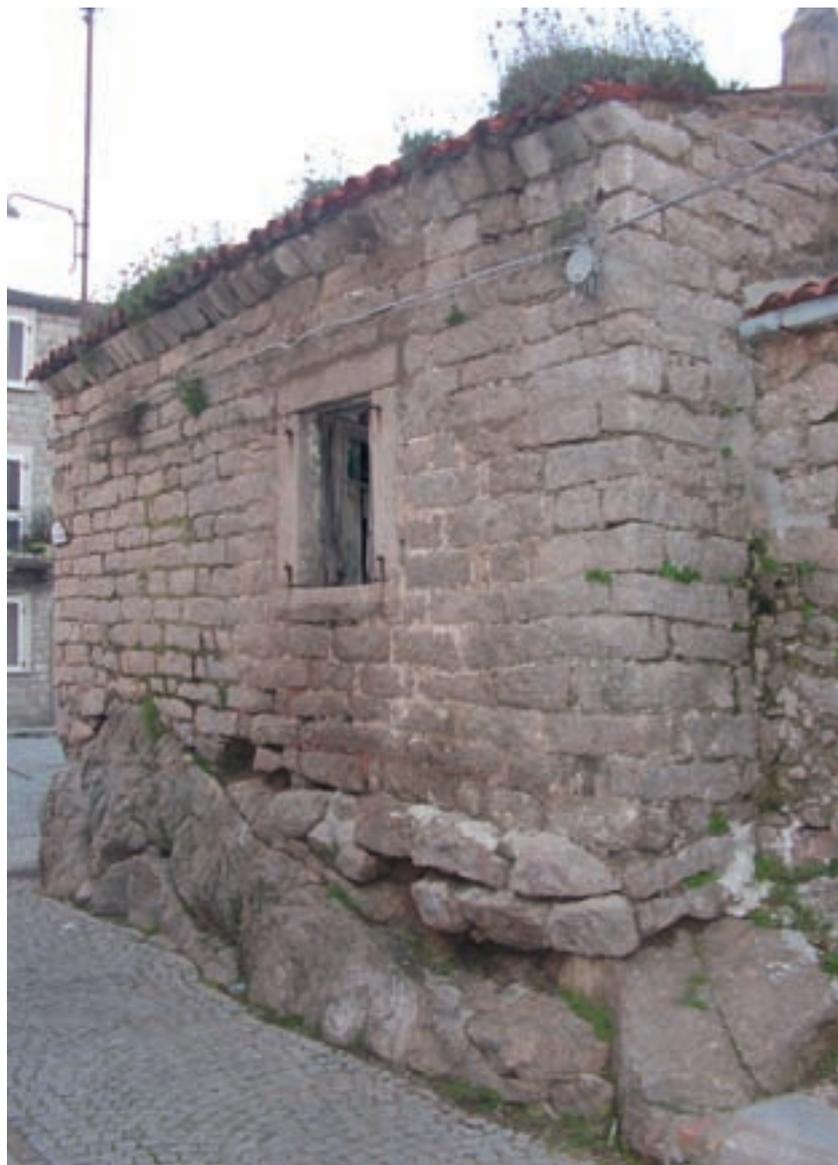
*Fig 1.11. Vecchia abitazione realizzata con conci regolari di granito poggianti direttamente su affioramento della stessa natura. Calangianus.*

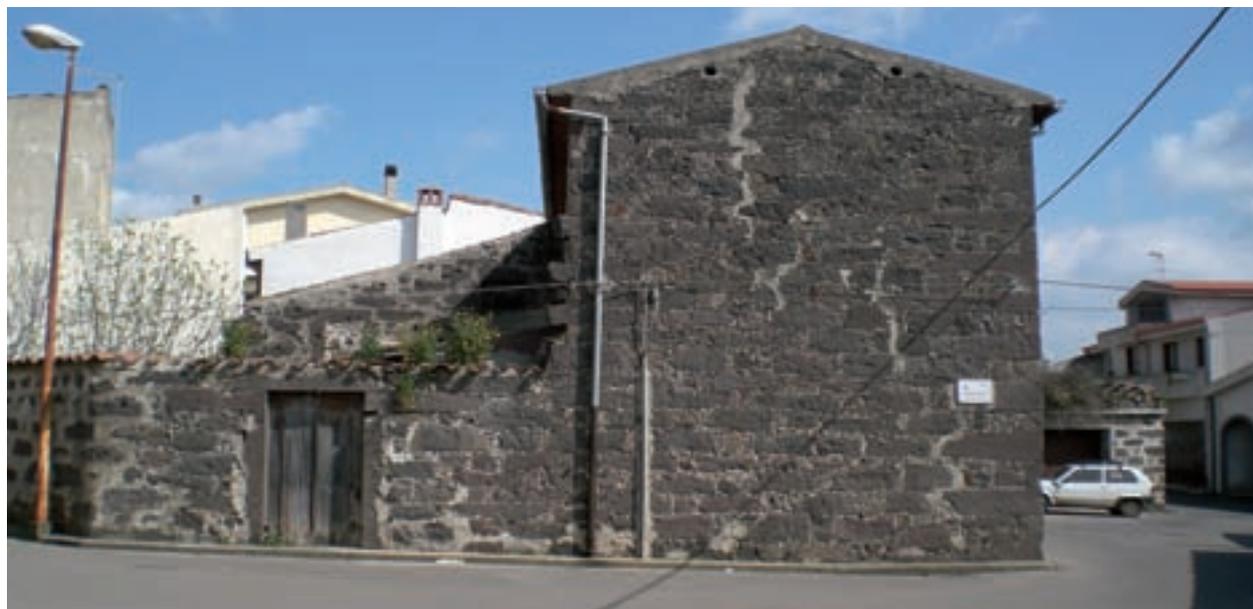
Fig 1.16. Casa realizzata con conci irregolari di basalto. Paulilatino.

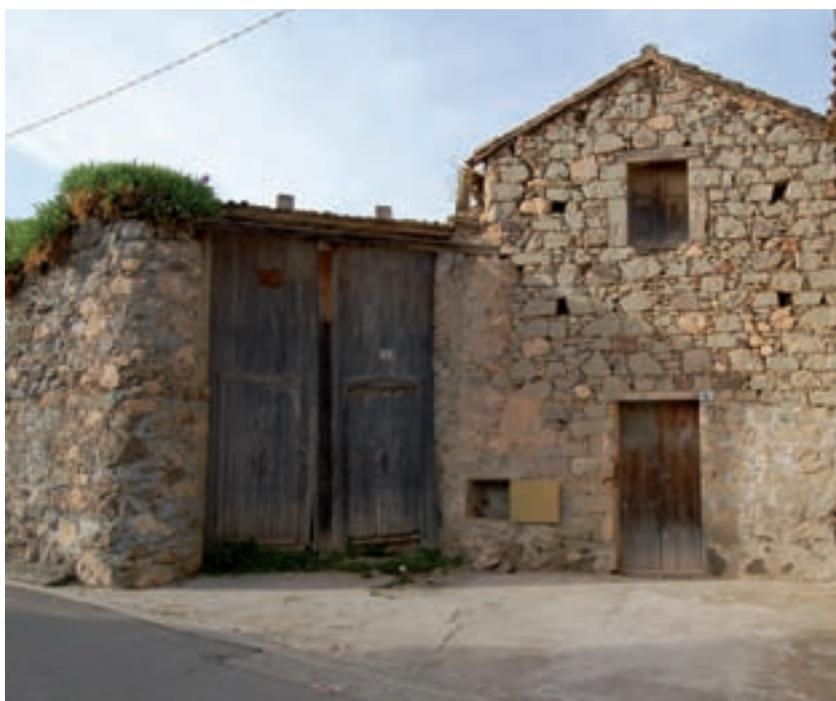
*Fig 1.17. Casa realizzata con conci irregolari prevalentemente di pietra di Serrenti. Serrenti.*

gli affioramenti. Il principale centro produttivo per uso ornamentale e da costruzione è a Fordongianus nell'Oristanese e solo di recente è ripresa anche a Serrenti, nel Campidano, l'attività di estrazione. Da quest'ultimo sito storico, attualmente rivalutato, proviene la cosiddetta "Pietra di Serrenti", una andesite dal colore grigio chiaro, scolpibile e facile allo spacco; è stata coltivata e lavorata da abili scalpellini fin dal diciannovesimo secolo nella cava di Monte Atzorca e utilizzata per realizzare i caratteristici portali delle case di Serrenti e le case stesse, il mercato coperto di Cagliari, il Palazzo di Giustizia, parte dei portici di via Roma, le chiese di S. Francesco e S. Paolo, piazze, monumenti in tutto il Campidano etc.

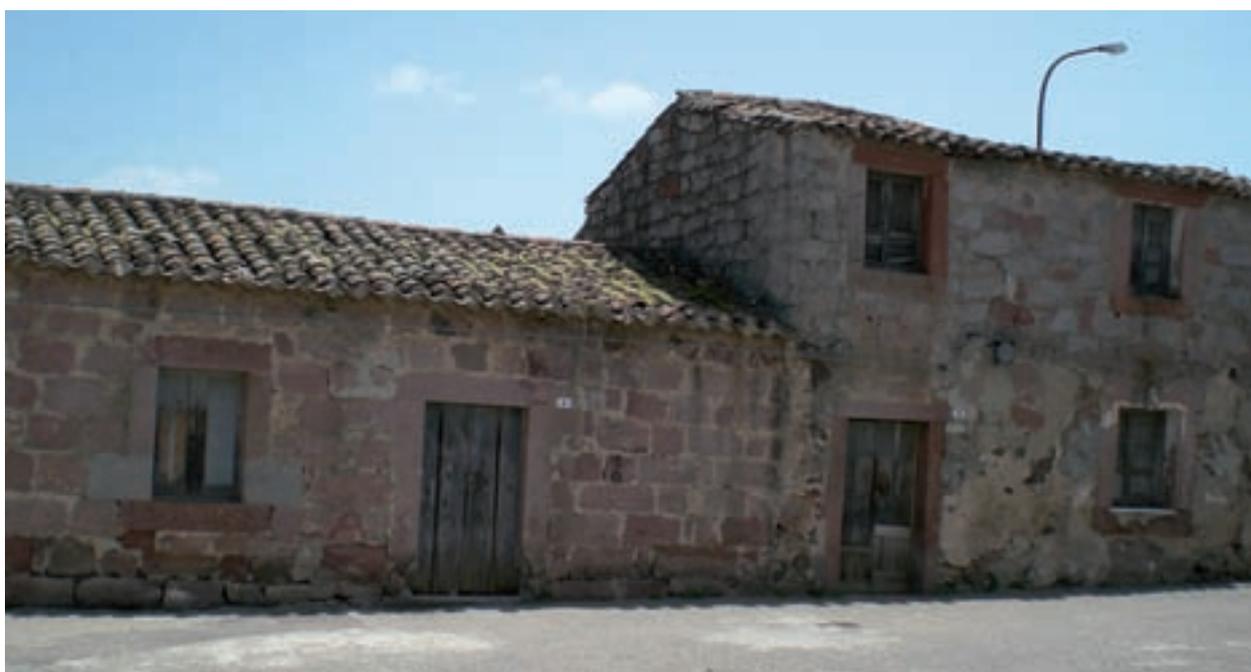
*Fig 1.18. Casa realizzata con conci regolari di riolite rosa (trachite auct.). Fordongianus.*

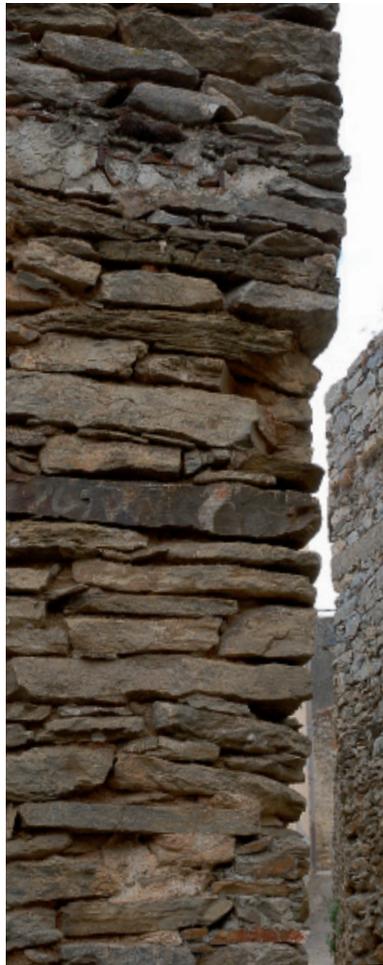
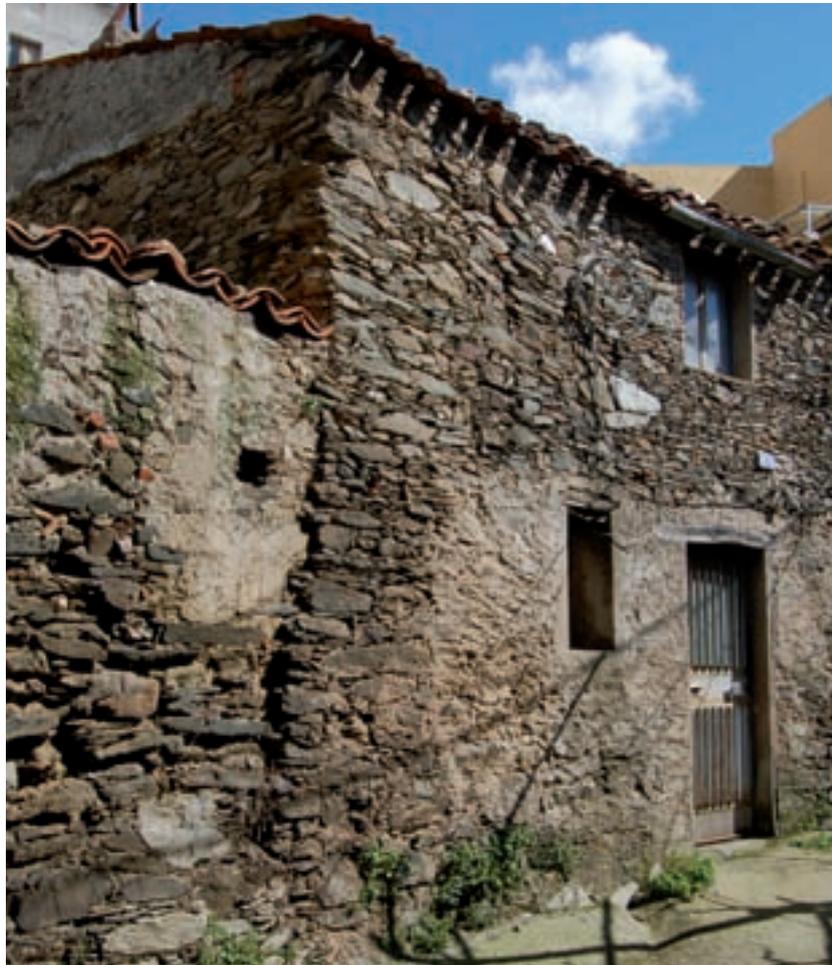
*Fig 1.19. Casa realizzata con conci di metamorfite. Senù.*

*Fig 1.20. Casa realizzata in prevalenza con conci di metamorfite. Villasalto.*

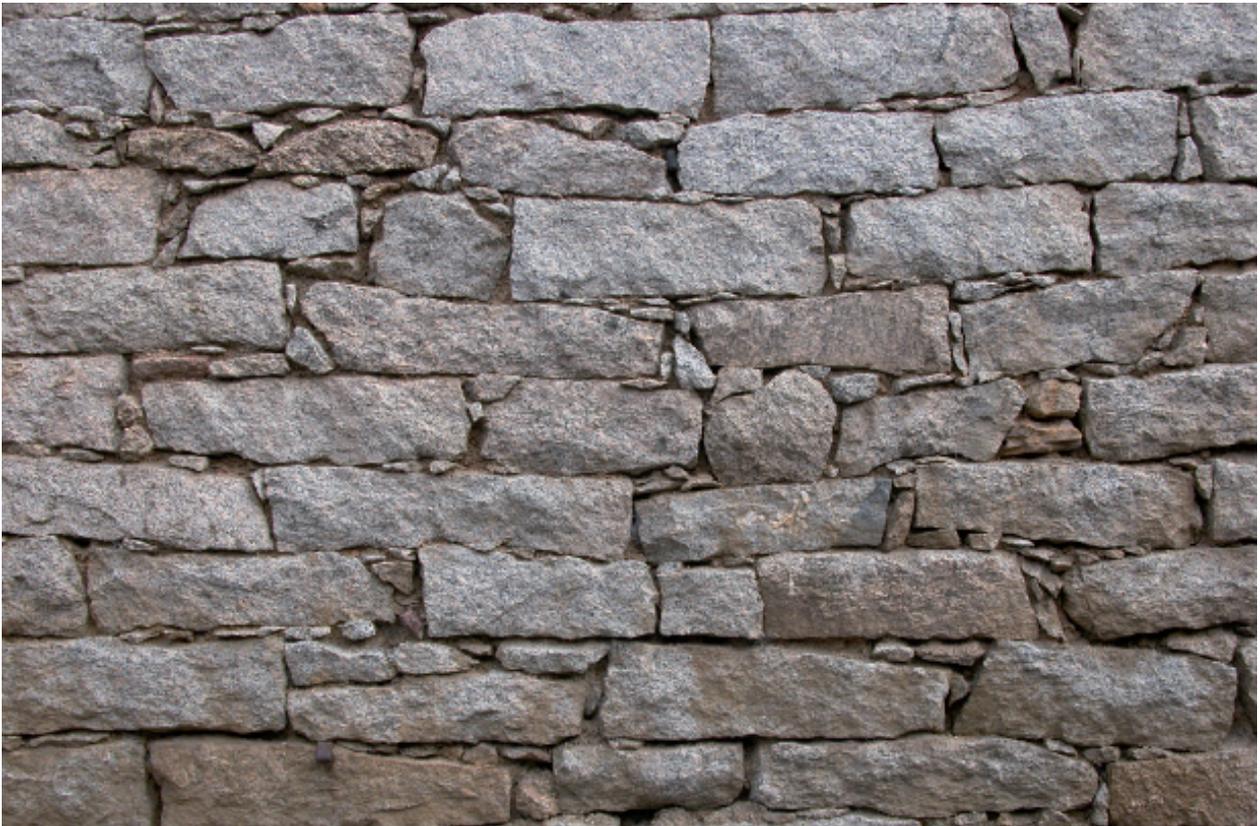
*Fig. 1. Paramento murario in granito.*

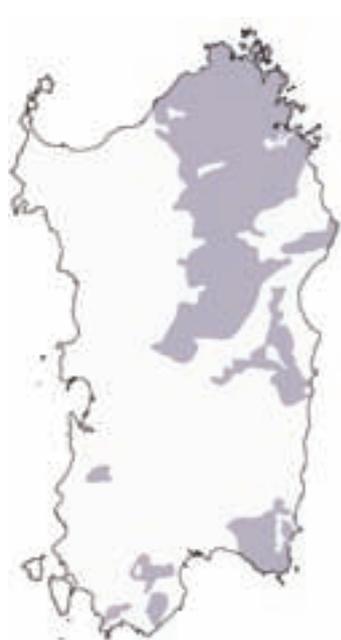
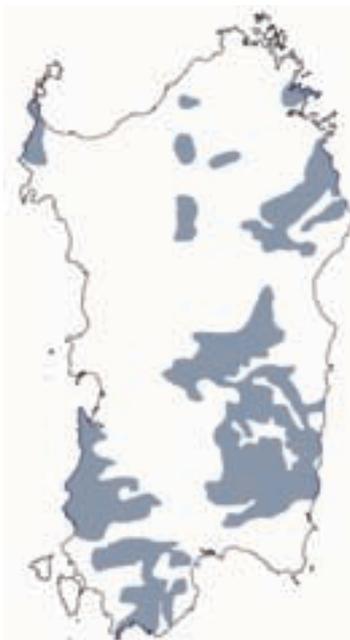
*Fig. 2.4. Le aree del granito.*

*Fig. 2.5. Le aree delle metamorfiti.*

I graniti sono le rocce che occupano probabilmente la maggiore superficie, circa  $\frac{1}{4}$  della Sardegna, interessando l'intero territorio della Gallura, estendendosi alle Barbagie fino al Sarrabus oltre ad aree di minore interesse (Figura 2.4).

Nella Figura 2.5 sono indicate le aree relative alle rocce metamorfiche, quelle più antiche dell'Isola. Fra queste gli scisti, presenti soprattutto in alcune zone della Barbagia e dell'Ogliastra, che sono stati utilizzati nell'edificazione di alcuni Centri Storici sia da soli che associati ad altre tipologie di rocce. In quest'ultimo, caso data la loro facile sfaldabilità, venivano utilizzati soprattutto per assecondarne i piani di appoggio di conci di natura diversa.

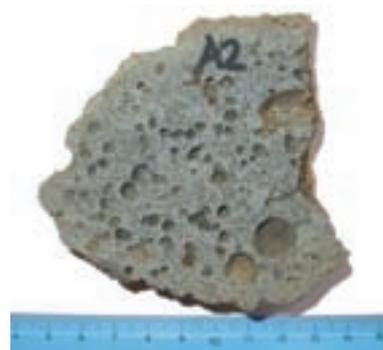
La microstruttura del basalto è caratterizzata da individui cristallini spesso ben sviluppati, immersi in una matrice a grana molto fine o amorfa, attraversata frequentemente da una rete di microlesioni.

Fig 2.6. Sezione di un campione di basalto.

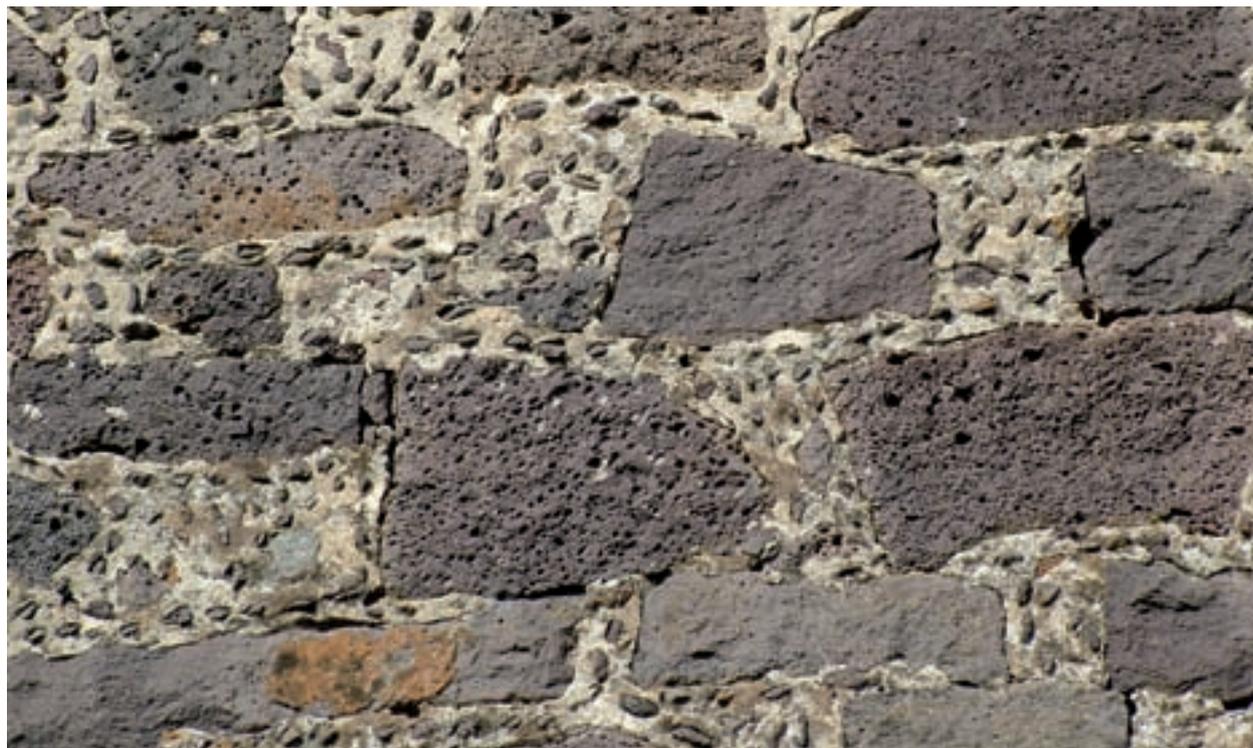
Fig 2.7. Conci di basalto in opera a Sedilo

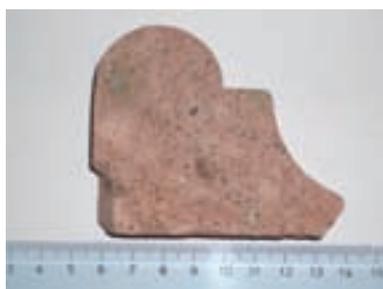
Fig. 2.8. Sezione di una trachite "rosa".

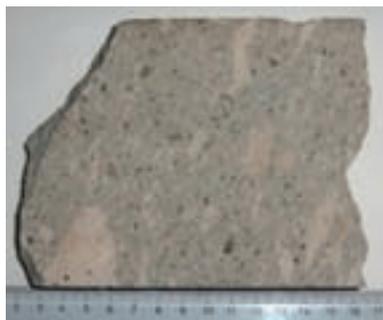
Fig. 2.9. Sezione di una trachite "grigia".

Queste neoformazioni hanno una rilevante importanza tecnologica, soprattutto se le argille manifestano un comportamento espansivo al succedersi dei normali cicli igrometrici ambientali. Le foto riportate nelle Figure 2.8, 2.9, mostrano alcune strutture tipiche di questi materiali. Le Figure 2.10, 2.11, mostrano alcuni conci di queste due tipologie di trachite in opera nelle murature.

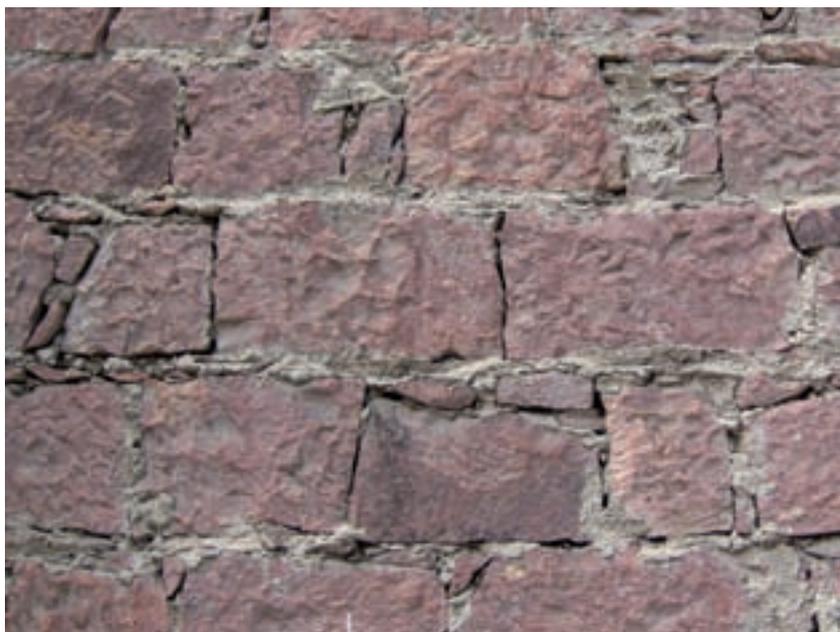
*Figura 2.10 Conci di trachite in opera a Busachi*

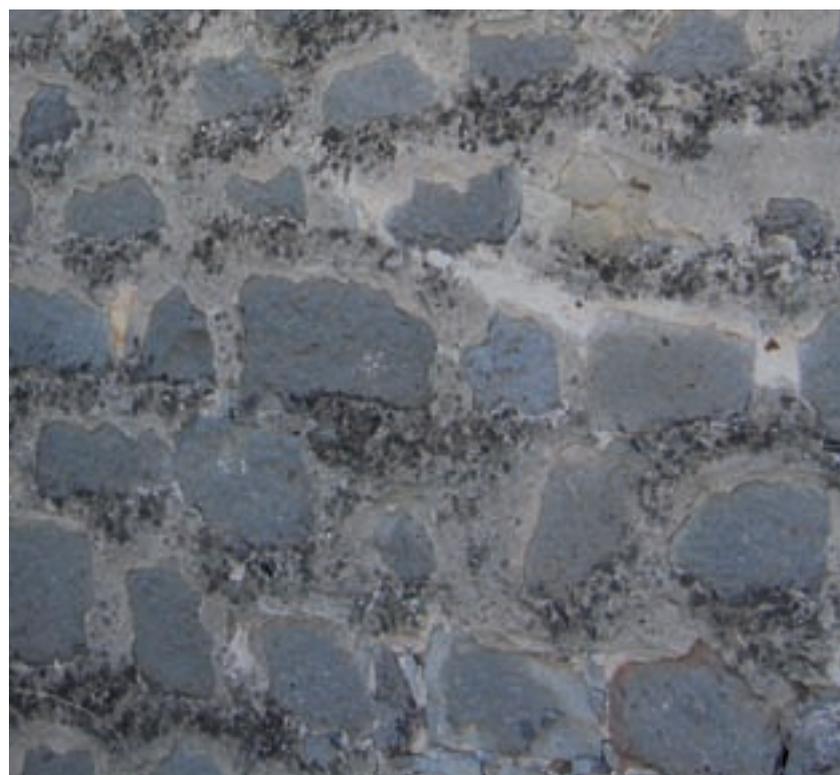
*Figura 2.11 Conci di trachite in opera a Serrenti*

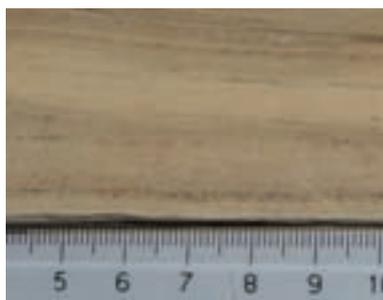
Fig. 2.12 Campione di marna.

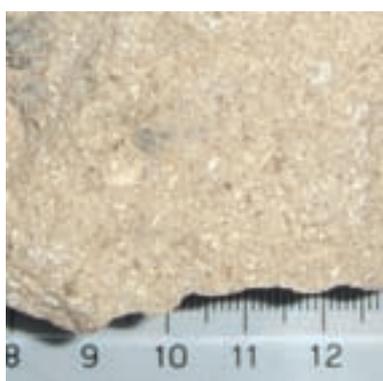
Fig. 2.13 Campione di calcarenite.

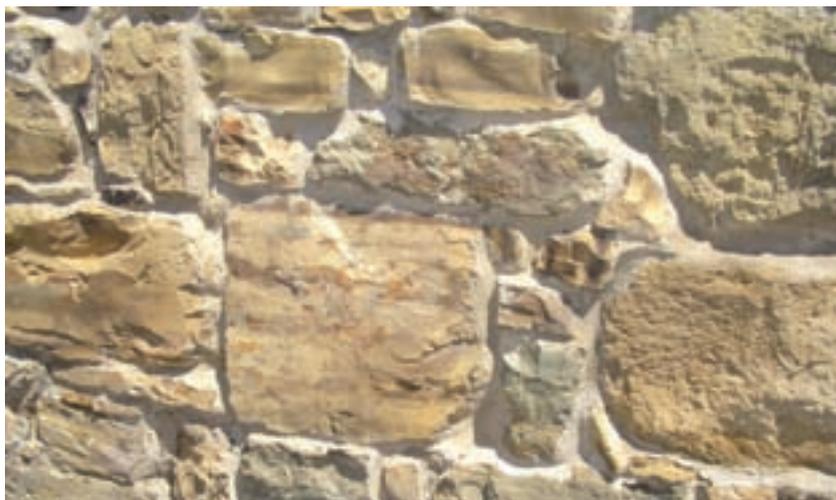
*Fig 2.14 Conci di marna calcarea in opera a Villanovafornu*

Termini essenziali dei calcari utilizzati nelle costruzioni isolate sono la sostanziale monomineralicità (calcite  $CaCO_3$ , dolomite  $Ca Mg (CO_3)_2$ ) e le micro discontinuità tipiche dalla loro genesi di materiali derivanti dall'accumulo e dalla compattazione (diagenesi, litificazione) di materiale di derivazione biologica (scheletri, gusci, fanghi a nanofossili, con cementi derivanti dalla dissoluzione degli stessi e riprecipitazione di calcite). Nelle Figure 2.12, 2.13, sono riportati alcuni campioni di rocce calcaree. Le Figure 2.14, 2.15, mostrano rispettivamente conci in marna e in calcarenite in opera.

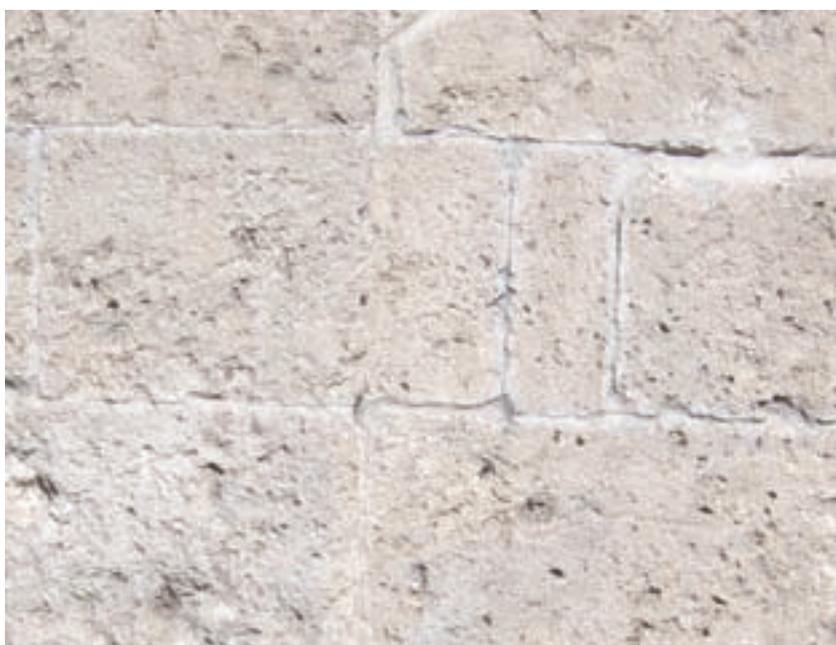
*Fig 2.15 Conci di calcarenite in opera a Thiesi*

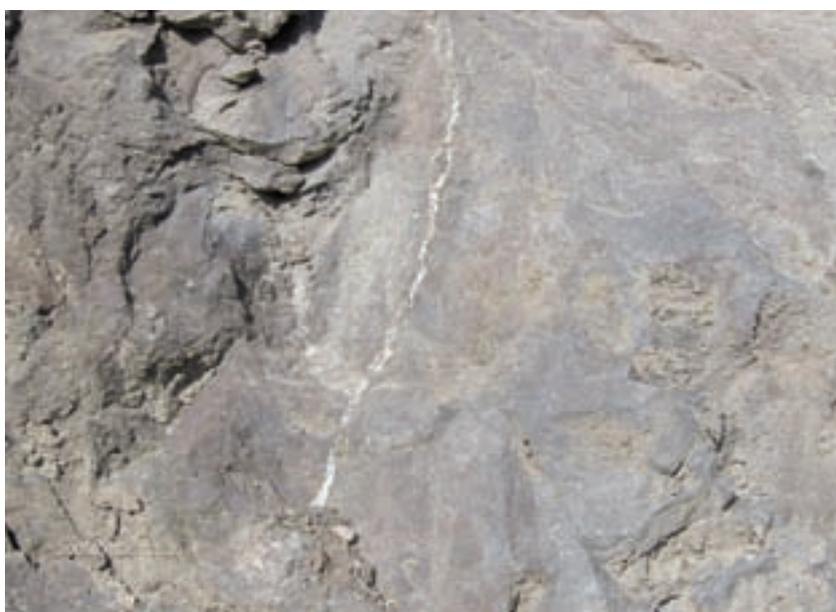
*Fig 2.16 Vene di calcite che "saldano" un blocco di calcare.*

I calcari, complice la relativamente facile solubilizzazione/rideposizione della calcite nelle/dalle acque naturali infiltrate sono materiali "auto-riparantisi", alle scale del tempo geologico o con una dizione moderna "smart/intelligenti". La Figura 2.16 mostra alcuni esempi di sutura naturale rivelatisi estremamente efficaci su conci in opera.

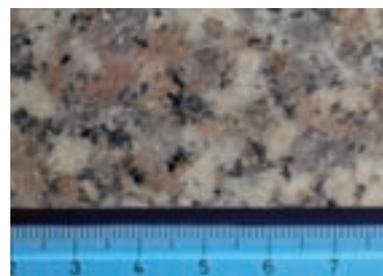
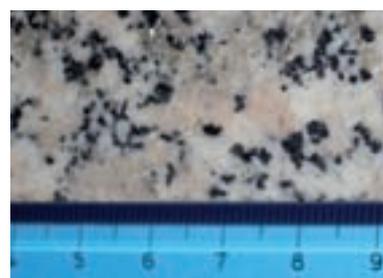
Fig 2.17a, 2.17b. Sezione levigata di due diverse tipologie di granito

I graniti sono rocce costituite da grani di dimensione perfettamente apprezzabile ad occhio nudo, che talvolta raggiungono dimensioni centimetriche (o anche oltre i dieci centimetri, nel caso di alcuni cristalli di feldspato). Le foto riportate nelle Figure 2.17a, 2.17b, indicano chiaramente i termini essenziali della struttura di questi materiali: assenza di porosità intesa come vuoti tra i grani, minerali differenti (e quindi anche con differente stabilità chimica e di differenti proprietà fisico-meccaniche) e microfessure, sia all'interno di alcuni grani che tra i reciproci contatti. Le Figure 2.18, 2.19 mostrano il particolare di murature realizzata con conci in granito.

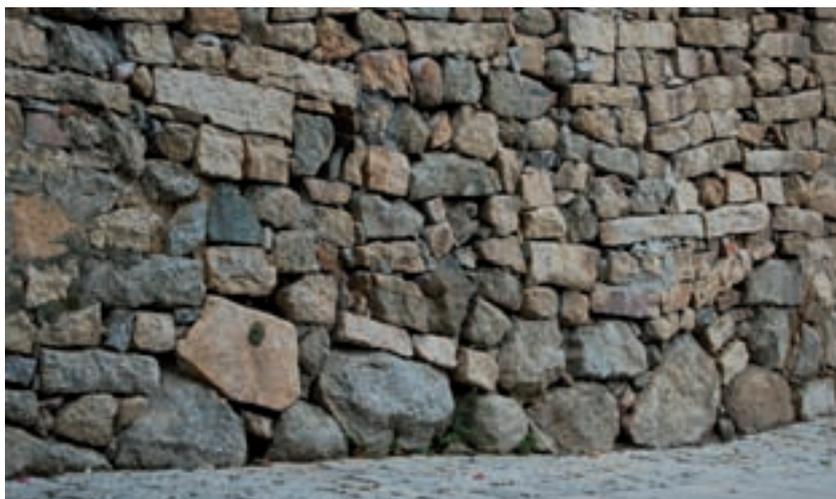
Fig 2.18. Conci di granito in opera a Gavoi.

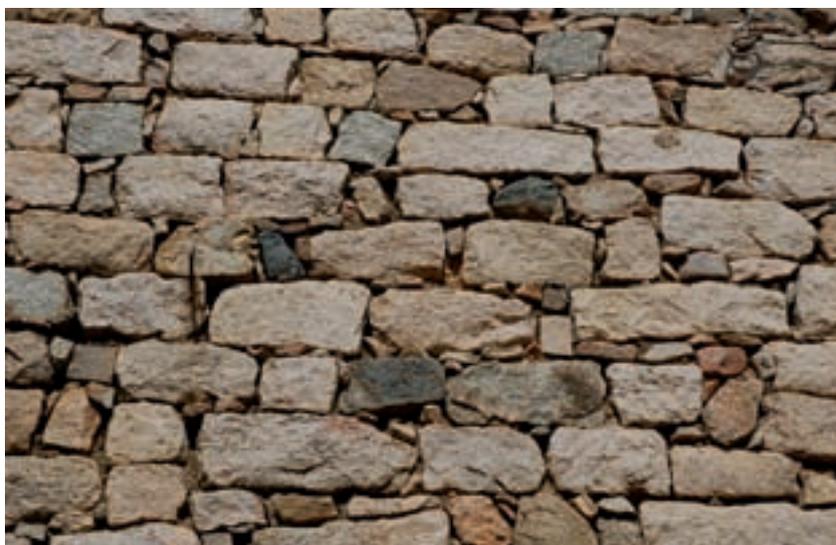
Fig 2.19. Conci di granito in opera a Bortigadas.

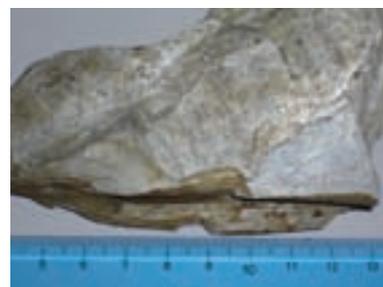
Fig 2.20. Campione di scisto.

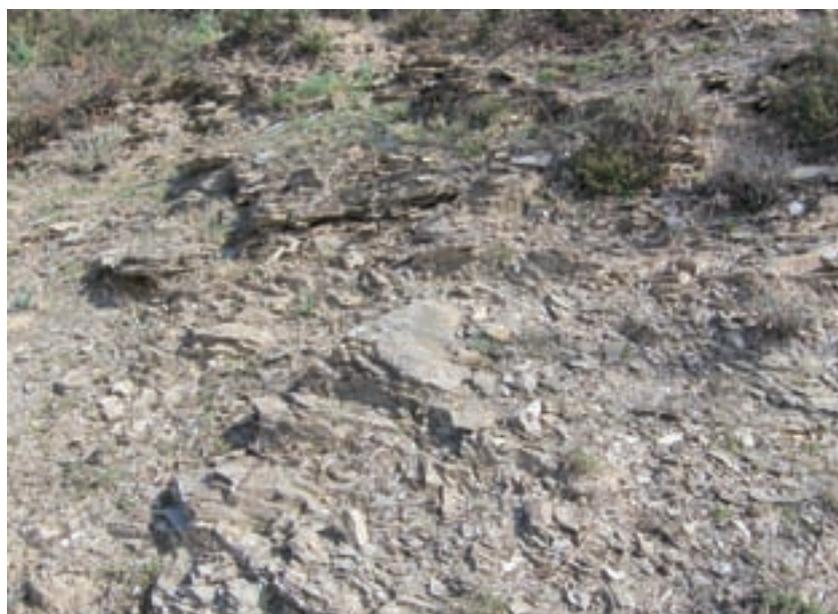
Fig 2.21. Caratteri macroscopici della scistosità.

L’aspetto micro e macro-strutturale più significativo dal punto di vista dell’impiego nella tradizionale tecnica costruttiva di alcune rocce metamorfiche è certamente quello della “scistosità”, (Figure 2.20, 2.21, relative rispettivamente, ad un singolo campione ed ad una bancata), presente a vario grado a seconda della composizione mineralogica della roccia originaria e dell’entità degli agenti (temperatura e pressione) del metamorfismo che ha alterato in diverso tenore rocce preesistenti, di differente origine. La Figura 2.22, mostra il particolare di una muratura realizzata con conci in scisto.

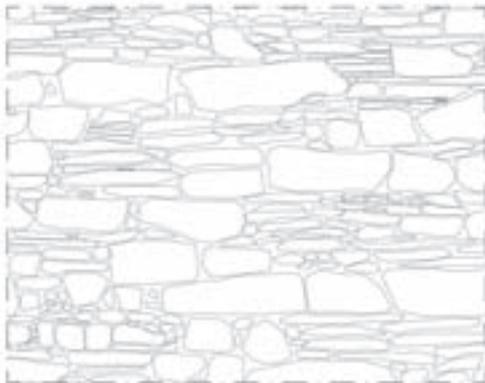
paramento esterno

- 1\_Trovanti
- 2\_Scaglie di regolarizzazione
- 3\_Frammenti di pietrame e malta

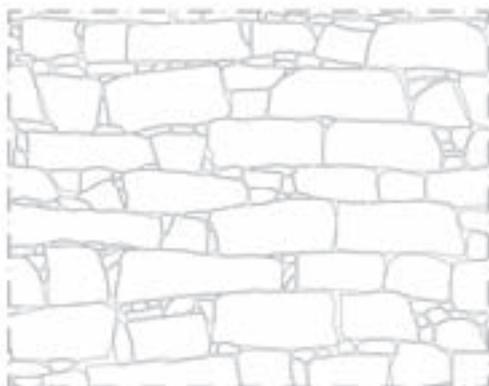
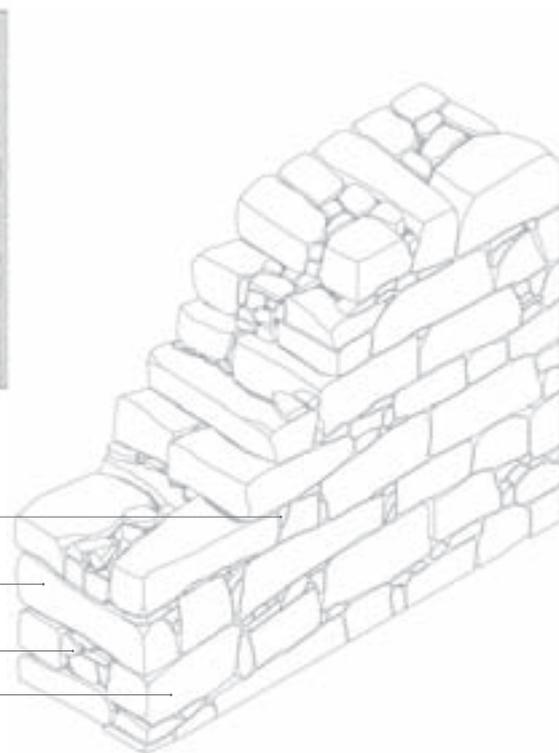
spaccato assometrico

sezione verticale

60-75 cm

- 1\_Blocchi passanti (diatoni)
- 2\_Scaglie di regolarizzazione
- 3\_Frammenti di pietrame e malta
- 4\_Blocchi paralleli al paramento (ortostati)

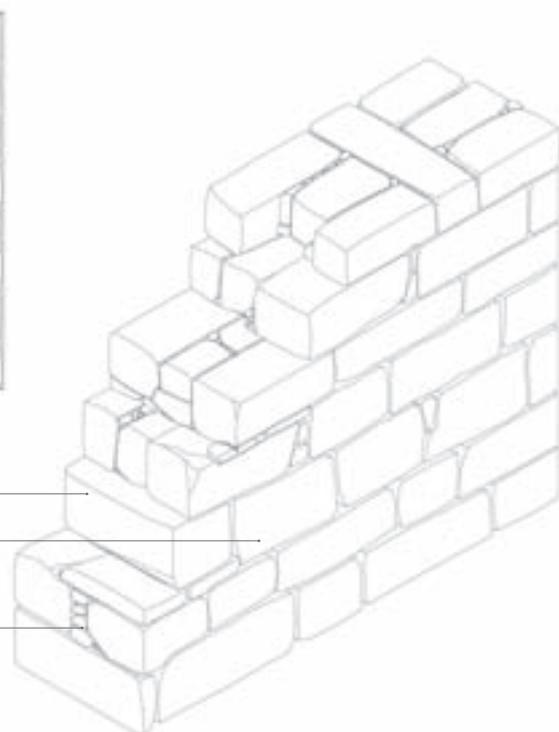
spaccato assometrico

- 1\_Blocchi passanti (diatoni)
- 2\_Ortostati
- 3\_Frammenti di pietrame e malta

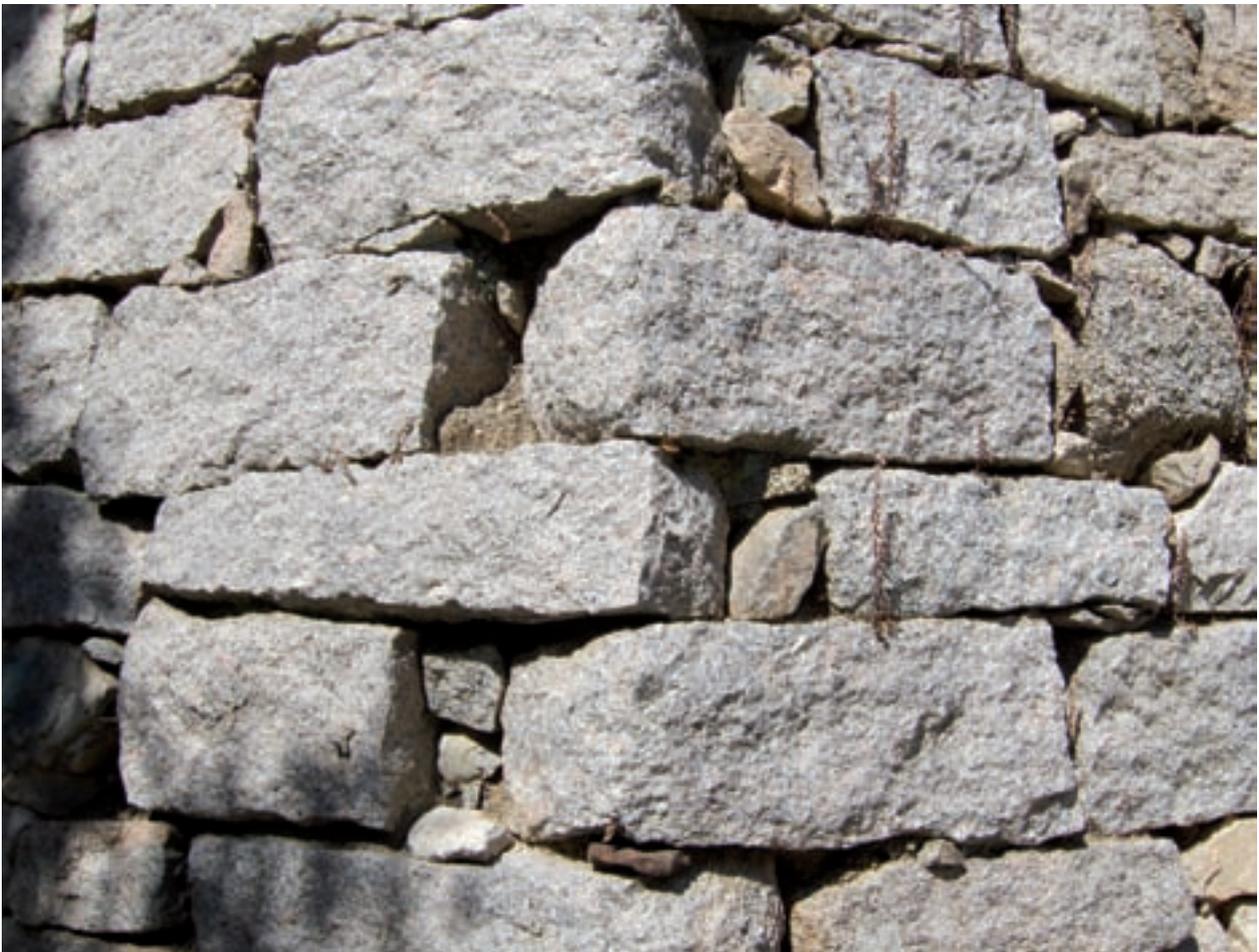
Fig 3.1. Utilizzo delle malte di terra in murature realizzate in granito.

Questo materiale risulta ancora ben visibile fra i conci lapidei in diverse tipologie di strutture e di materiali ove il tutto non sia stato occultato dalla presenza di intonaci. (Figure 3.1, 3.3a, 3.3b, 3.3c, 3.3d)
