**II.2** Il Manuale tematico della pietra

# il manuale tematico della pietra

a cura di  
**Ulrico Sanna**  
**Cirillo Atzeni**

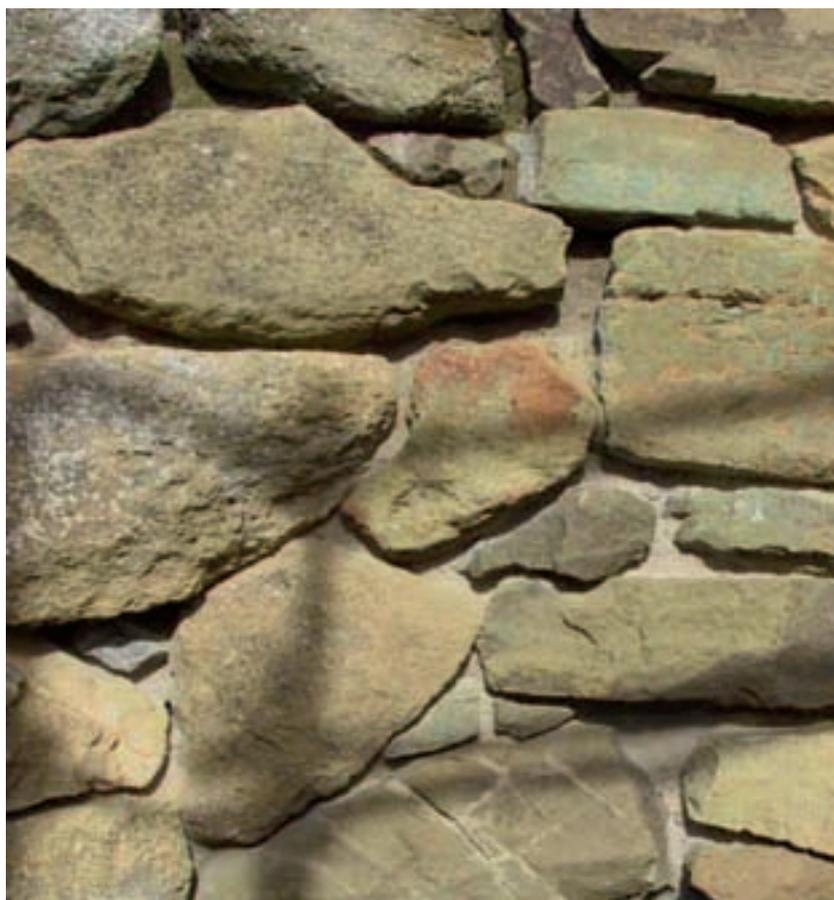
*Fig 3.2.a Utilizzo della terra in recenti interventi di conservazione nel sito Genna Maria, Villanovafornu.*

In alcuni recenti interventi conservativi su importanti siti archeologici di epoca nuragica quali: Genna Maria<sup>1</sup> a Villanovaforru e Is Paras a Isili<sup>2</sup> (Figure 3.2a, 3.2b), questa soluzione è stata riproposta utilizzando “terre” locali come materiale di base per la preparazione di una malta utilizzata sia per ripristinare gli originali piani di carico venuti meno a causa del progressivo degrado di alcuni conci e della loro conseguente rottura per flessione-trazione, che come materiale di riempimento fra i diversi conci. In questi casi alla terra è stata addizionata una piccola frazione di calce aerea per migliorare la sua resistenza all'acqua.

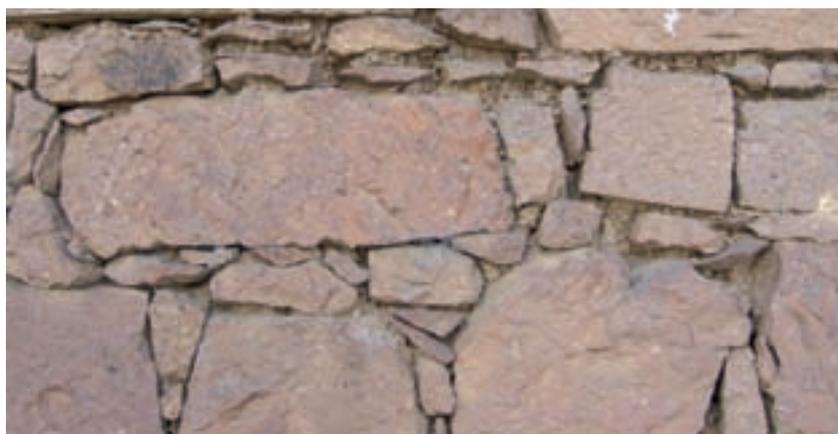
*Fig 3.3.a. Utilizzo delle malte di terra in murature realizzate in trachite.*

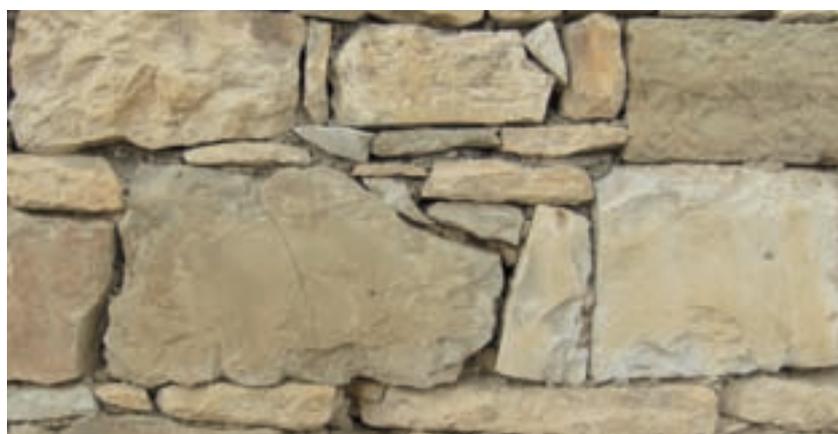
*Fig 3.3.b. Utilizzo delle malte di terra in murature realizzate in calcare.*

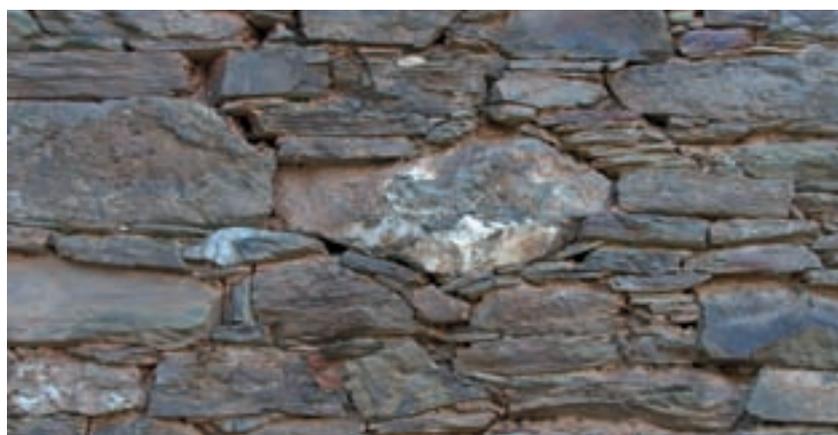
*Fig 3.3.c. Utilizzo delle malte di terra in murature realizzate in scisto.*

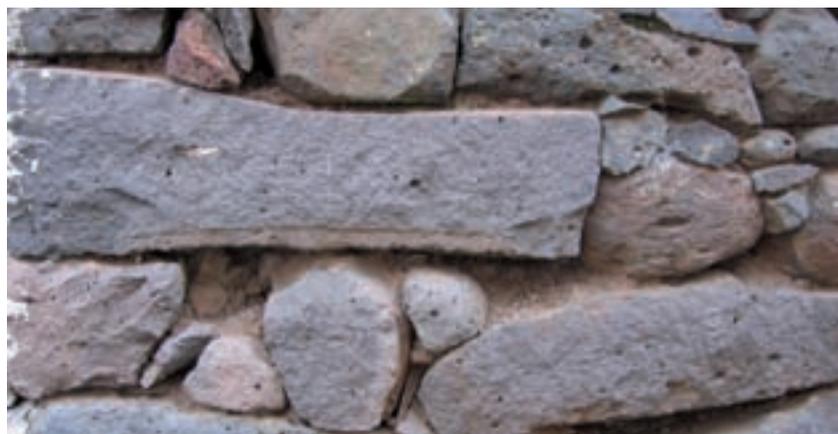
*Fig 3.3.d. Utilizzo delle malte di terra in murature realizzate in basalto.*

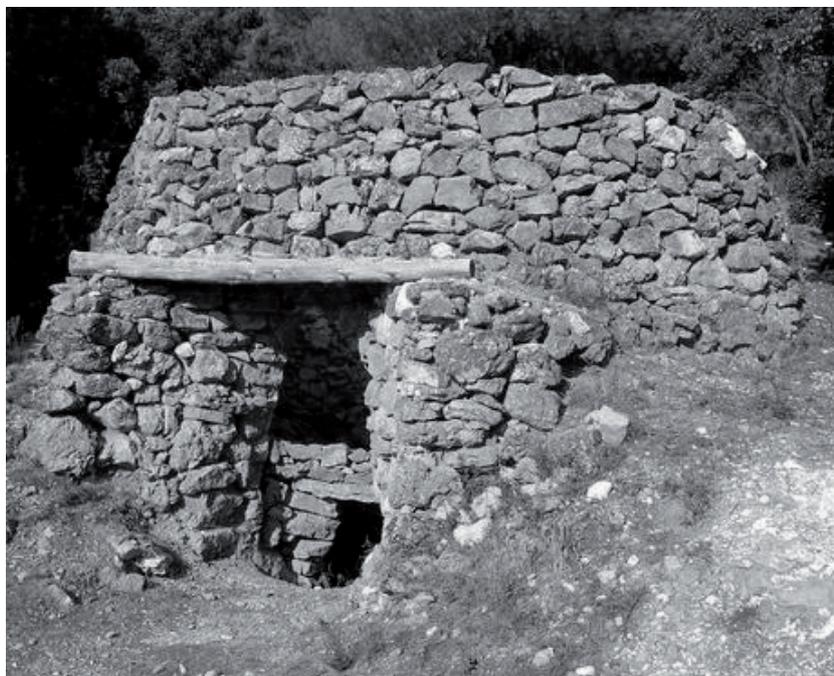
Fig 3.5. Forno per calce a Ussassai.

Le foto presentate nelle Figure 3.5, 3.6, ne mostrano due esempi. Una ricerca sistematica, anche con l'importante ausilio di toponimi che fanno chiaro riferimento a calce, calcina etc., non è ancora stata realizzata, ma sarebbe quanto mai opportuna per completare una documentazione già significativa.

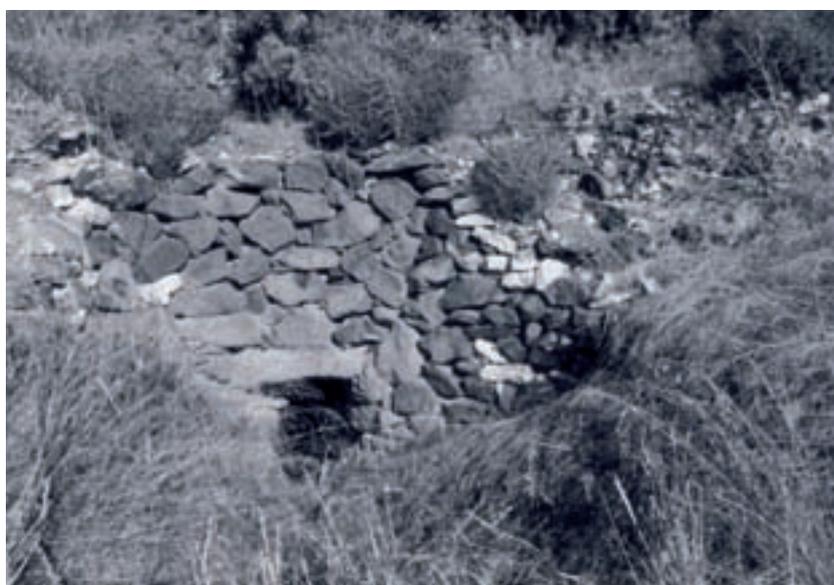
Fig 3.6. Forno per calce a Narbolia. Immagine tratta da P. Carrus, *I maestri della pietra e delle antiche fornaci*, in: *Nurabolia – Narbolia, una villa di frontiera del Giudicato di Arborea*, Grafiche Ed. Solinas.

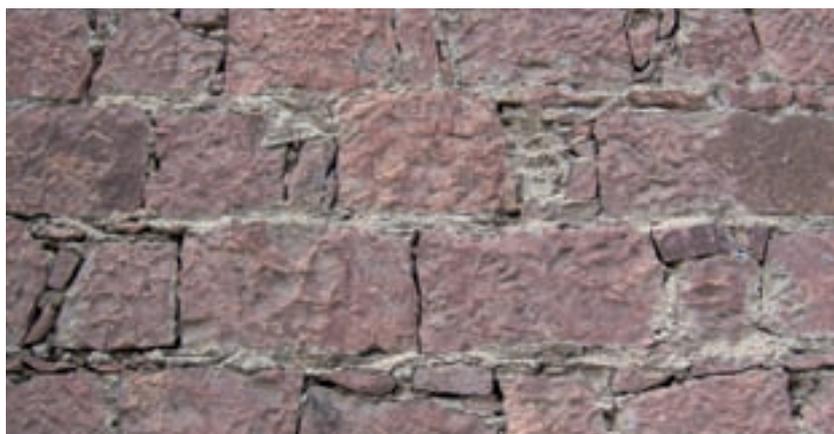
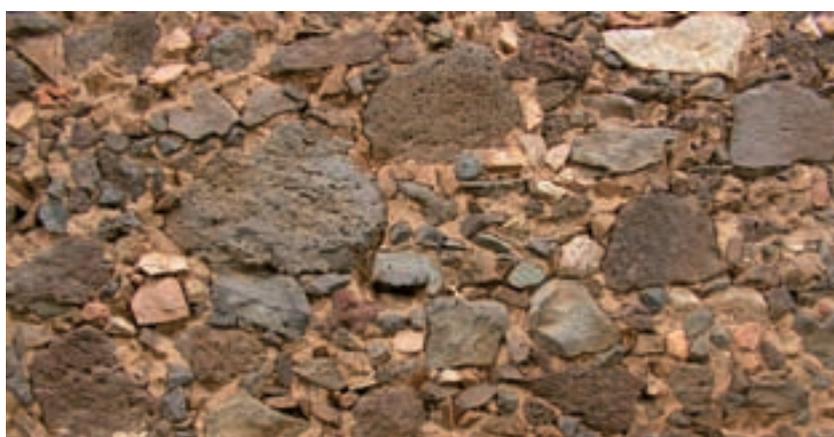
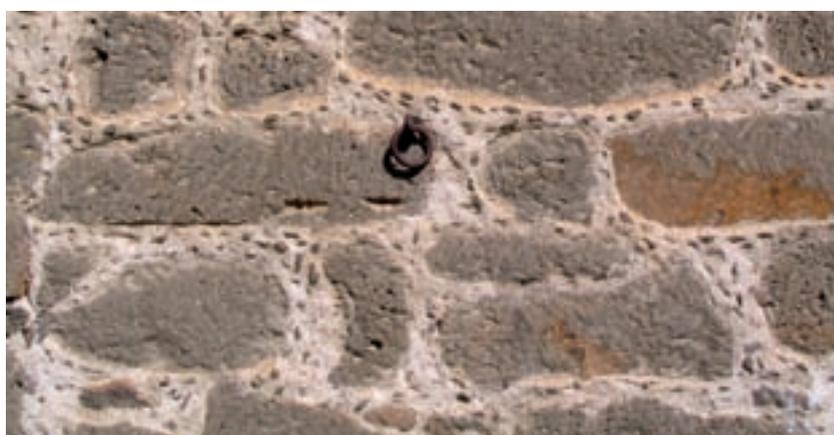
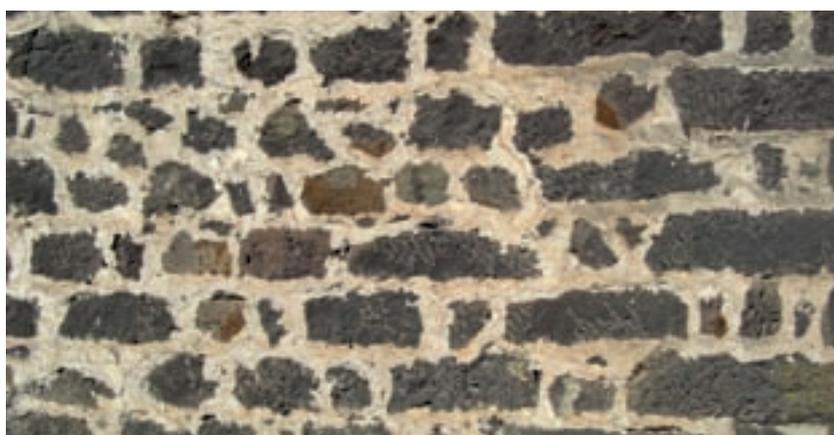
*Fig 3.7a, 3.7b, 3.7c, 3.7d. Murature con malte di calce.*

Nelle figure 3.7a, 3.7b, 3.7c, 3.7d, 3.7e, 3.7f, sono riportate, a titolo di esempio alcune murature con malta di calce.

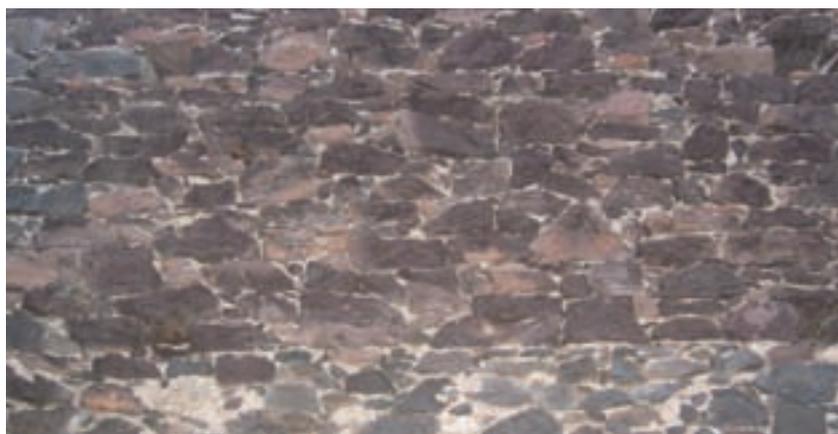
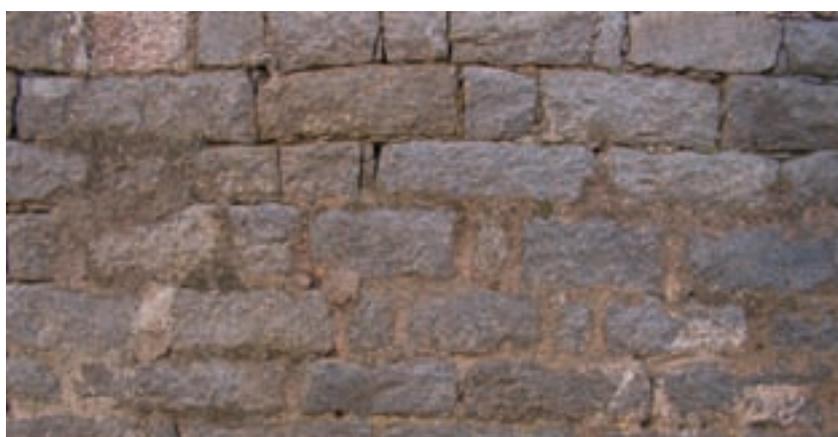
Fig 3.7e, 3.7f. Murature con malte di calce.

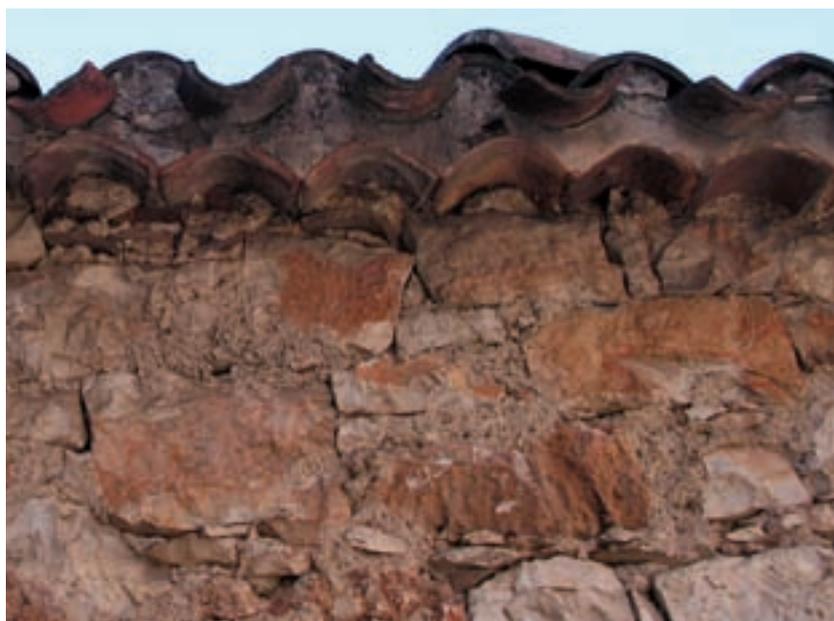
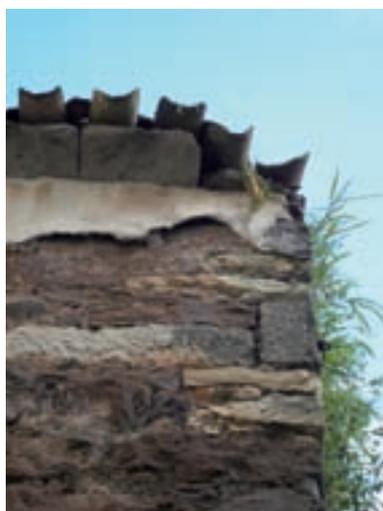
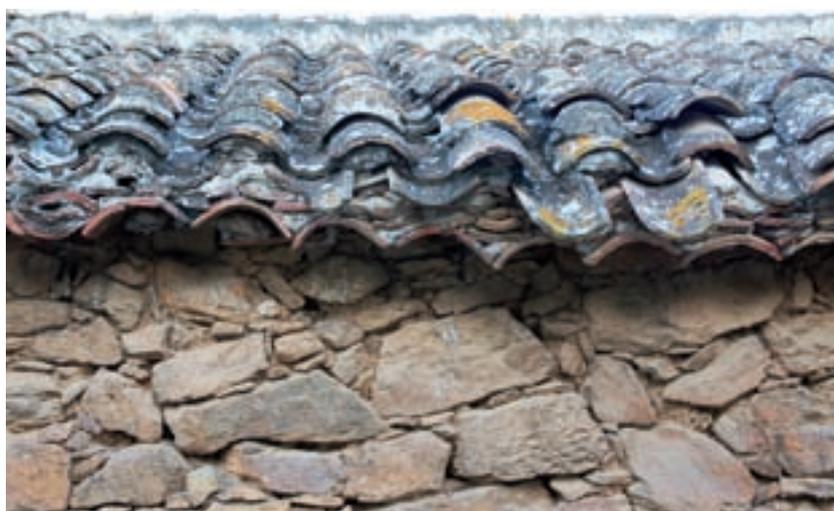
Fig 3.9.a, 3.9b, 3.9c. Tetti in coppo associati a diverse tipologie di materiale lapideo.

L'utilizzo del “coppo sardo” deve considerarsi un denominatore comune a tutti i Centri Storici. Le Figure 3.9a, 3.9b, 3.9c, 3.9d, 3.9e, documentano la sua presenza in associazione a qualunque tipologia di pietra. Riscontri analoghi si hanno anche nelle costruzioni in terra cruda. ( Figura 3.10)

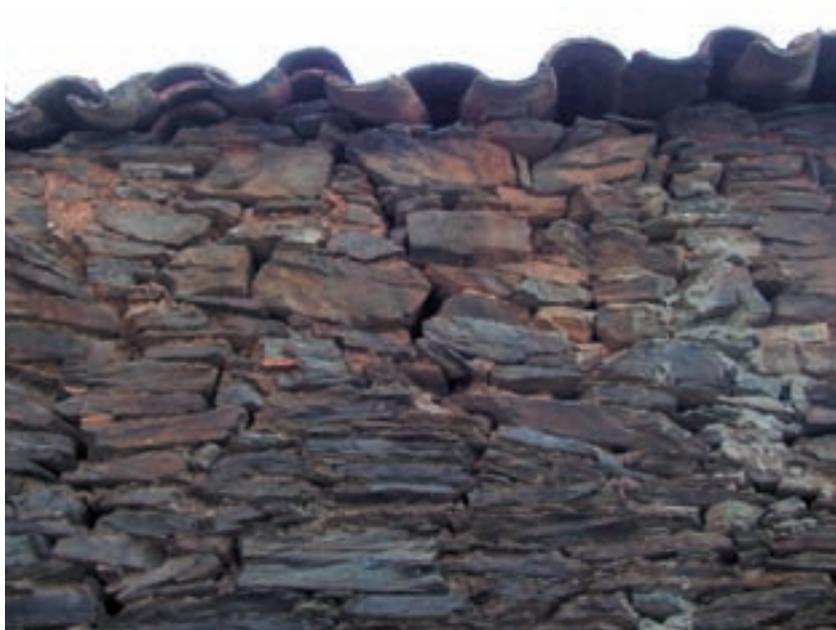
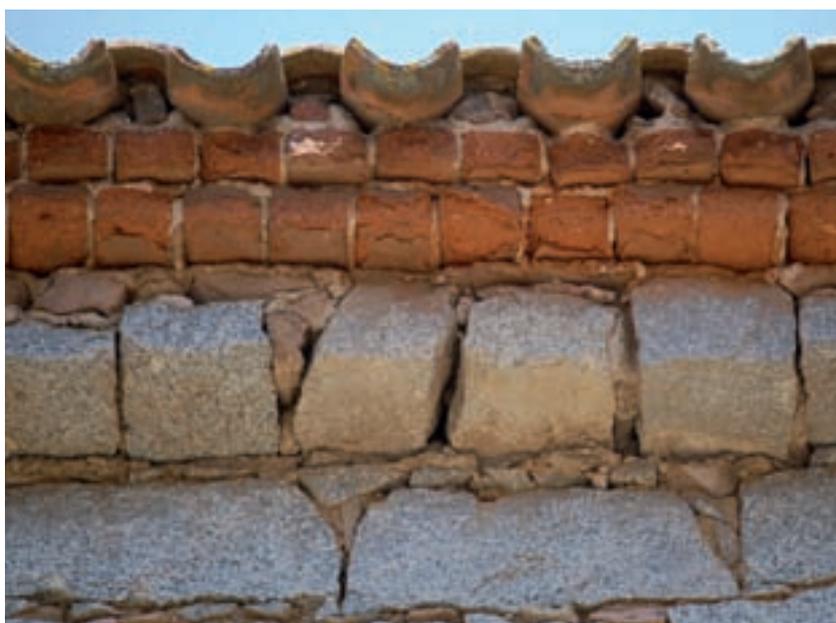
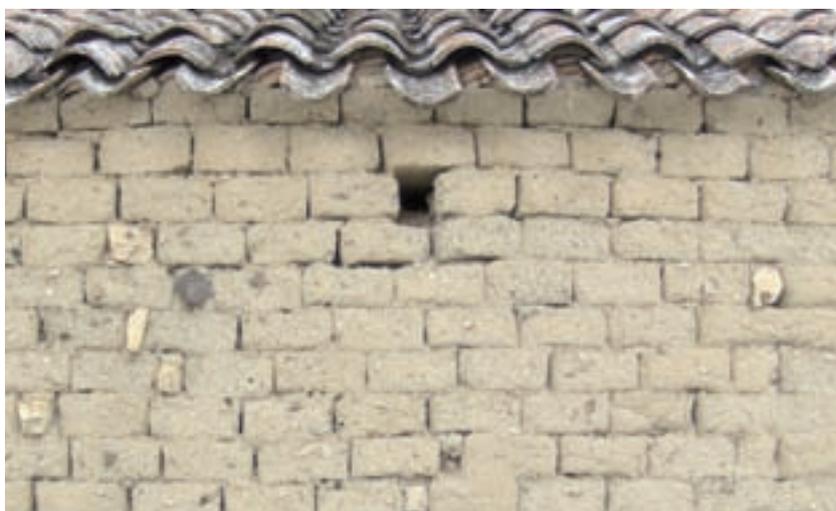
*Fig 3.9d, 3.9e. Tetti in coppo associati a diverse tipologie di materiale lapideo.*

*Fig 3.10. Tetto in coppo associato ad una costruzione in terra cruda.*

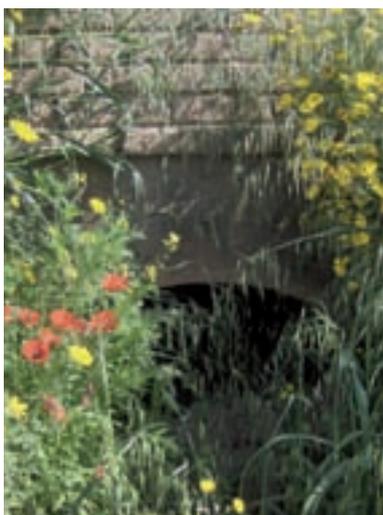
Fig 3.11.a. Forno per tegole a Segariu. Recente ricostruzione. Imboccatura per l'introduzione del combustibile.

Nelle Figure 3.11a, 3.11b, sono mostrate alcune immagini di un forno di recente ricostruzione a Segariu, utilizzato per alcuni anni per dimostrazioni che riproducevano fedelmente le procedure adottate fino agli anni '50 per produrre le tegole. Secondo quanto raccontato da un “vecchio” tegolaio<sup>8</sup> della zona, il prodotto di Segariu veniva venduto anche nel nuorese.

A conferma delle problematiche legate alla loro conservazione, si può notare come il forno sia oggi totalmente occultato da erbe infestanti e praticamente abbandonato a se stesso.

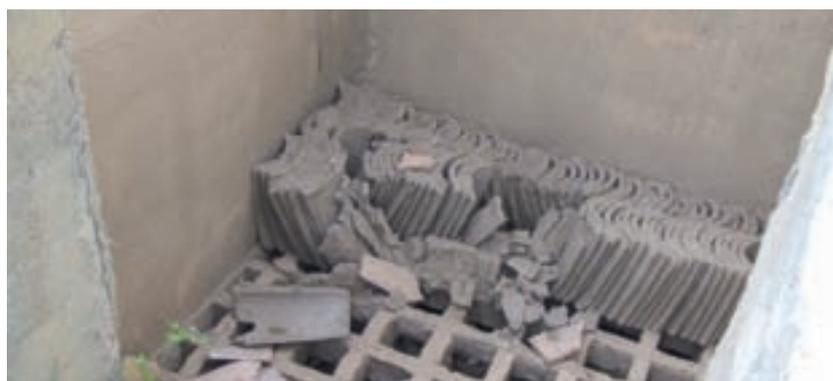
Fig 3.11.b. Forno per tegole a Segariu. Recente ricostruzione. Interno con alcune tegole rimaste dopo l'ultima dimostrazione.

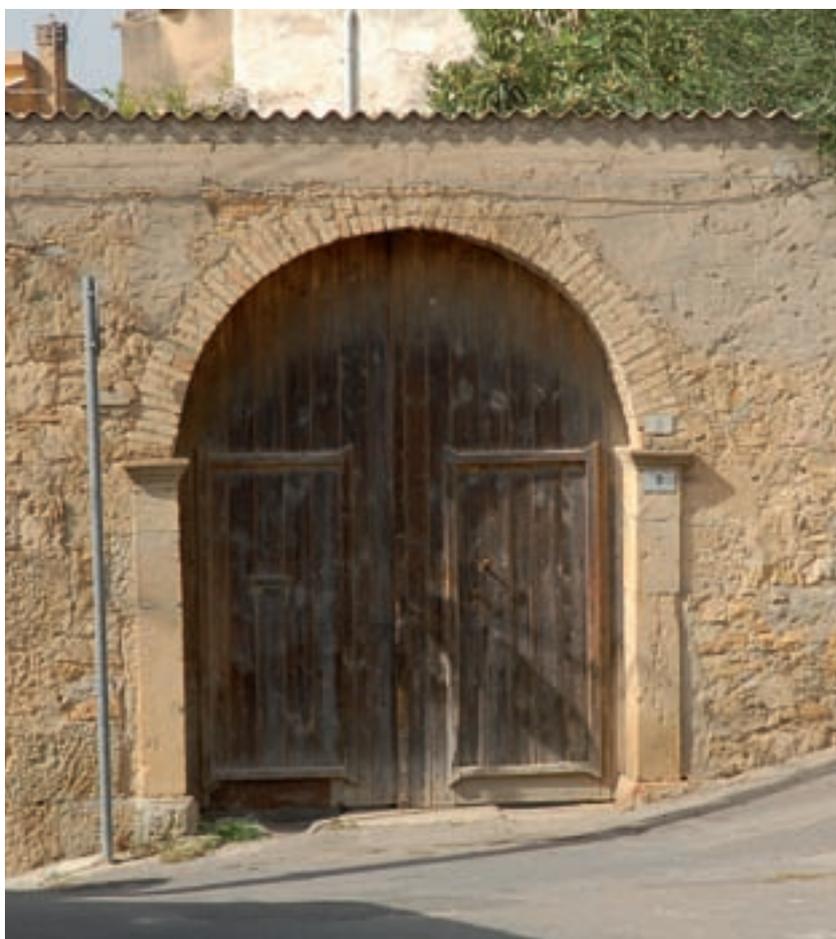
Fig 3.13.b. Utilizzo del mattone nella realizzazione dell'imbotte di alcuni portali.

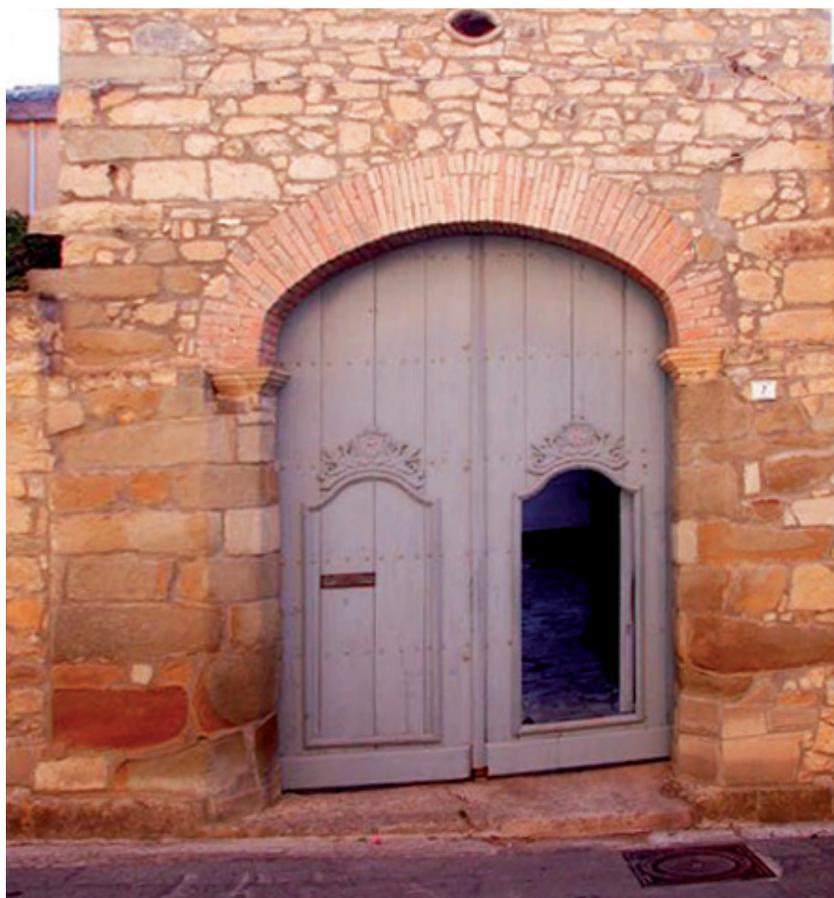
Fig 3.13.d. Utilizzo del mattone nella realizzazione dell'imbotte di alcuni portali.

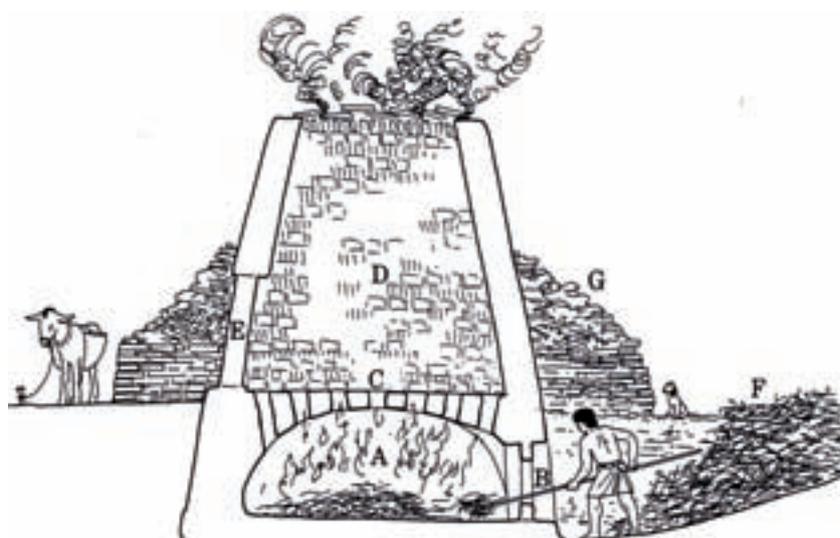
Fig 3.14. Tipico forno Romano per la cottura del laterizio. Immagine tratta da J-P. Adam, *L'arte del costruire presso i Romani. Materiali e tecniche*, Longanesi, 2008.

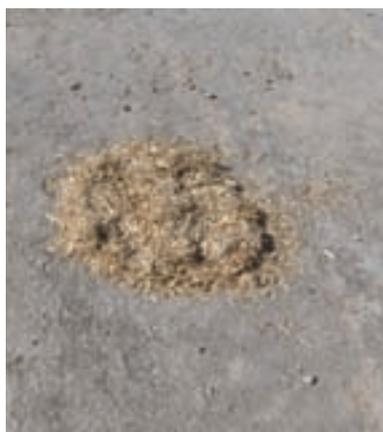
Fig 3.15. Paglia setacciata utilizzata nel confezionamento delle tegole.

Per quanto riguarda le tegole, in alcuni casi è documentata l'aggiunta di fibre di paglia di piccole dimensioni, secondo una procedura analoga a quella seguita per il confezionamento dei mattoni crudi, i *ladiri*.

Nella Figura 3.15 viene riportata un'immagine della paglia setacciata per la produzione di tegole.

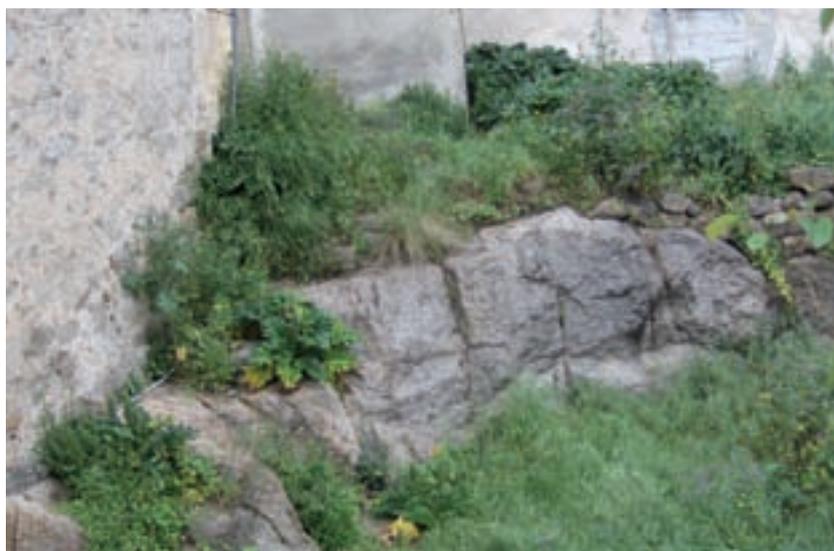
*Fig 5.2. Esempi di colonizzazione biologica delle superfici.*

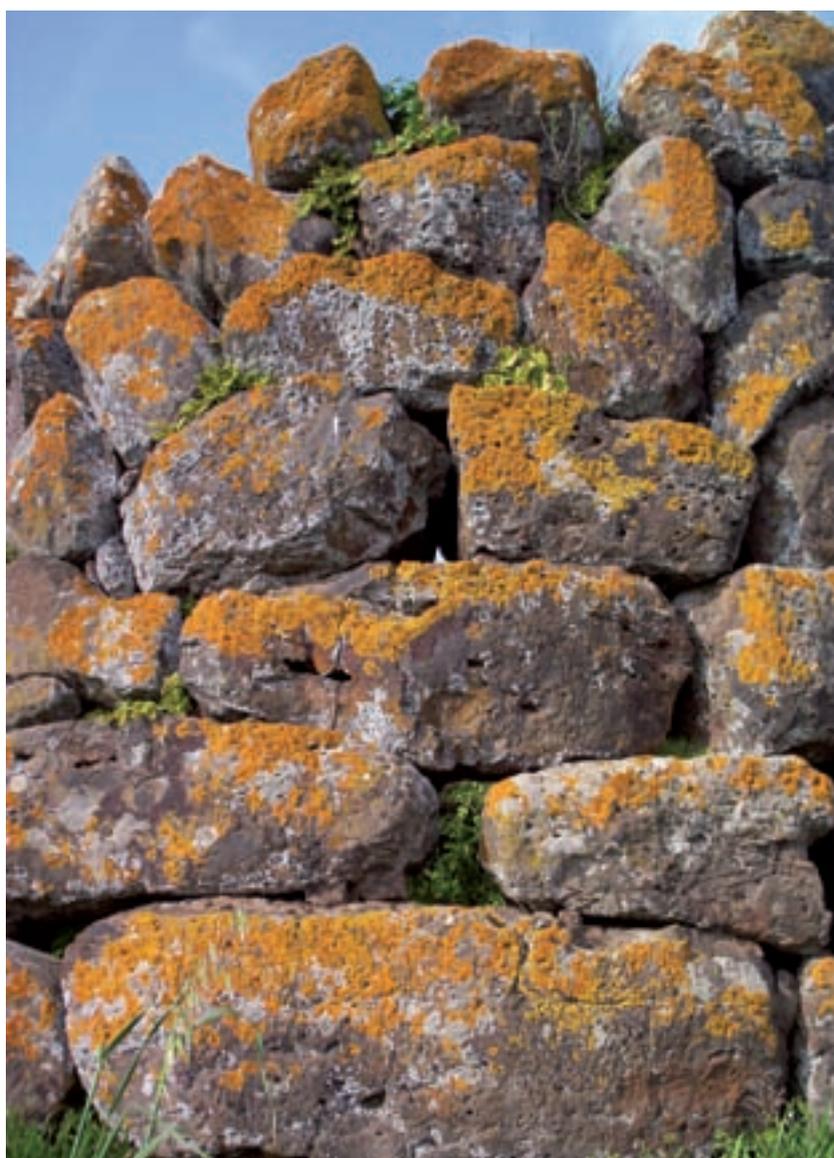
*Fig 5.3. Colonizzazione lichenica sul Nuraghe Arrubiu di Sardara.*

Nella Figura 5.3 viene riportata un'immagine riguardante la tipica presenza di licheni su una costruzione nuragica.

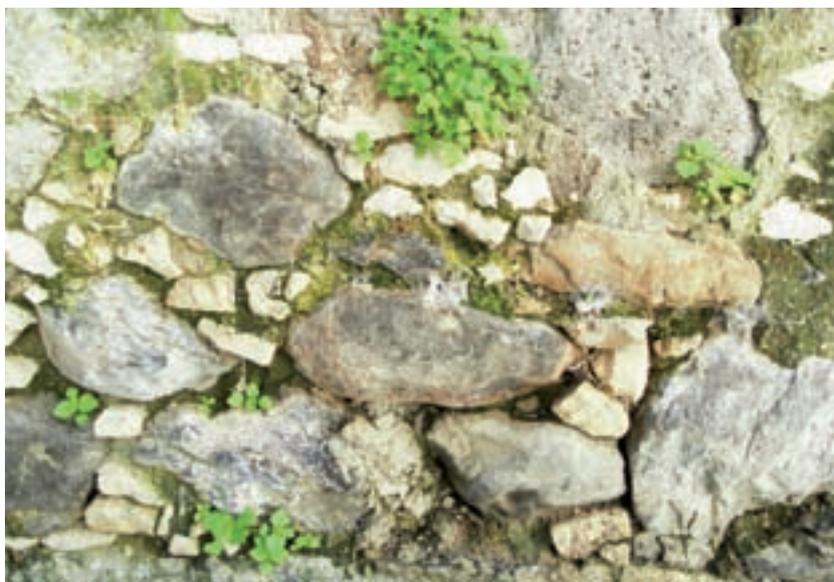
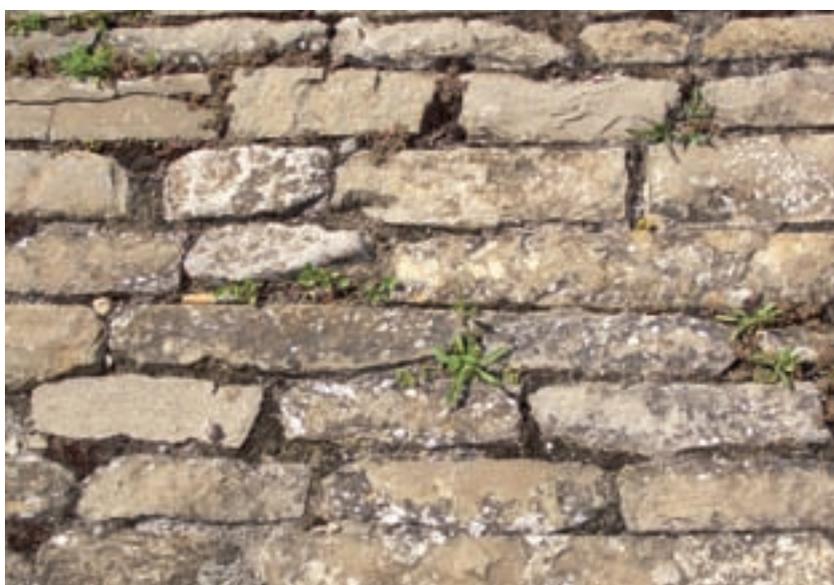
*Fig 5.4.a, 5.4b. Degrado biologico legato alla crescita di vegetazione infestante nella malta di terra.*

La ricorrente presenza della terra tra i conci quale materiale di allettamento in diverse tipologie di lapideo e la sua capacità di assorbire acqua, agevola la crescita della vegetazione infestante. ( Figure 5.4a, 5.4b, 5.4c, 5.4d)

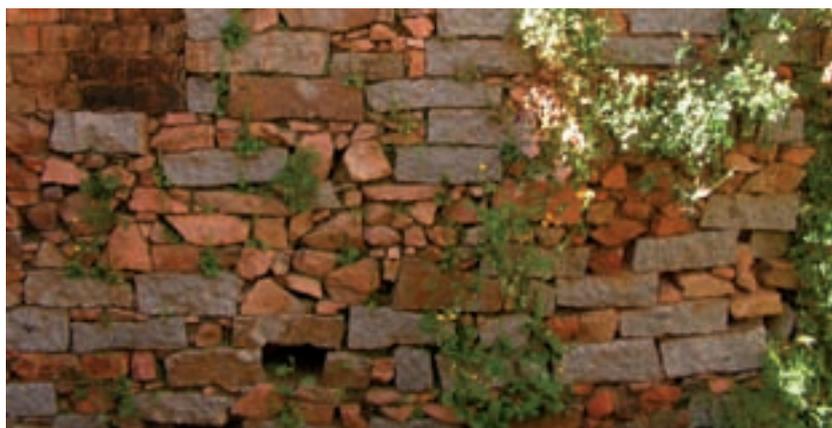
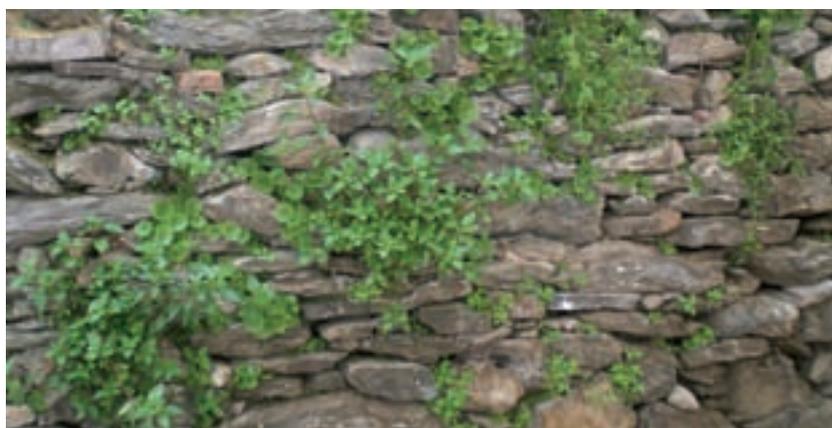
*Fig 5.4.c, 5.4d. Degrado biologico legato alla crescita di vegetazione infestante nella malta di terra.*

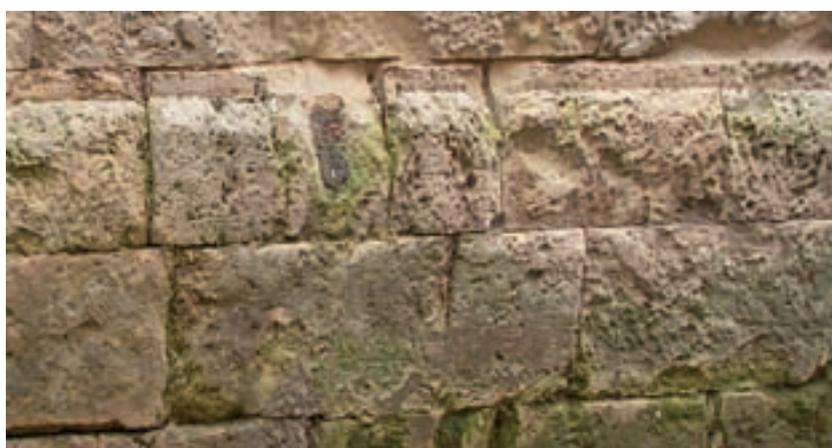
*Fig 5.5. Degrado di alcuni conci di trachite per fenomeni di attacco meccanico da parte delle acque meteoriche*

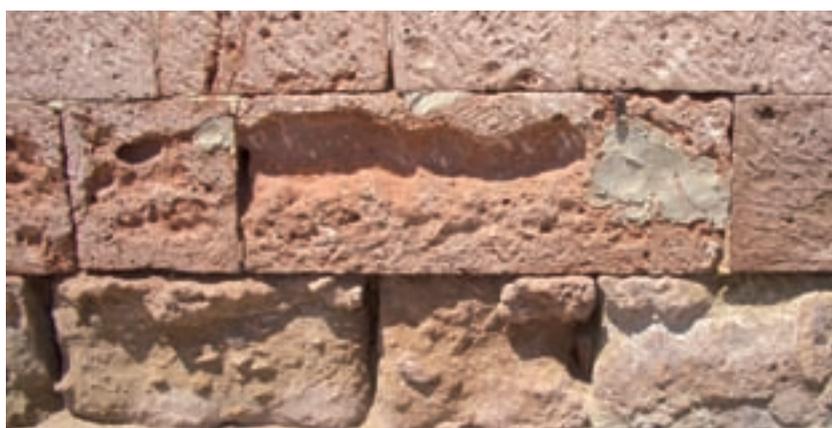
*Fig 5.6. Effetti legati all'azione meccanica delle acque meteoriche su alcuni conci in calcarenite.*

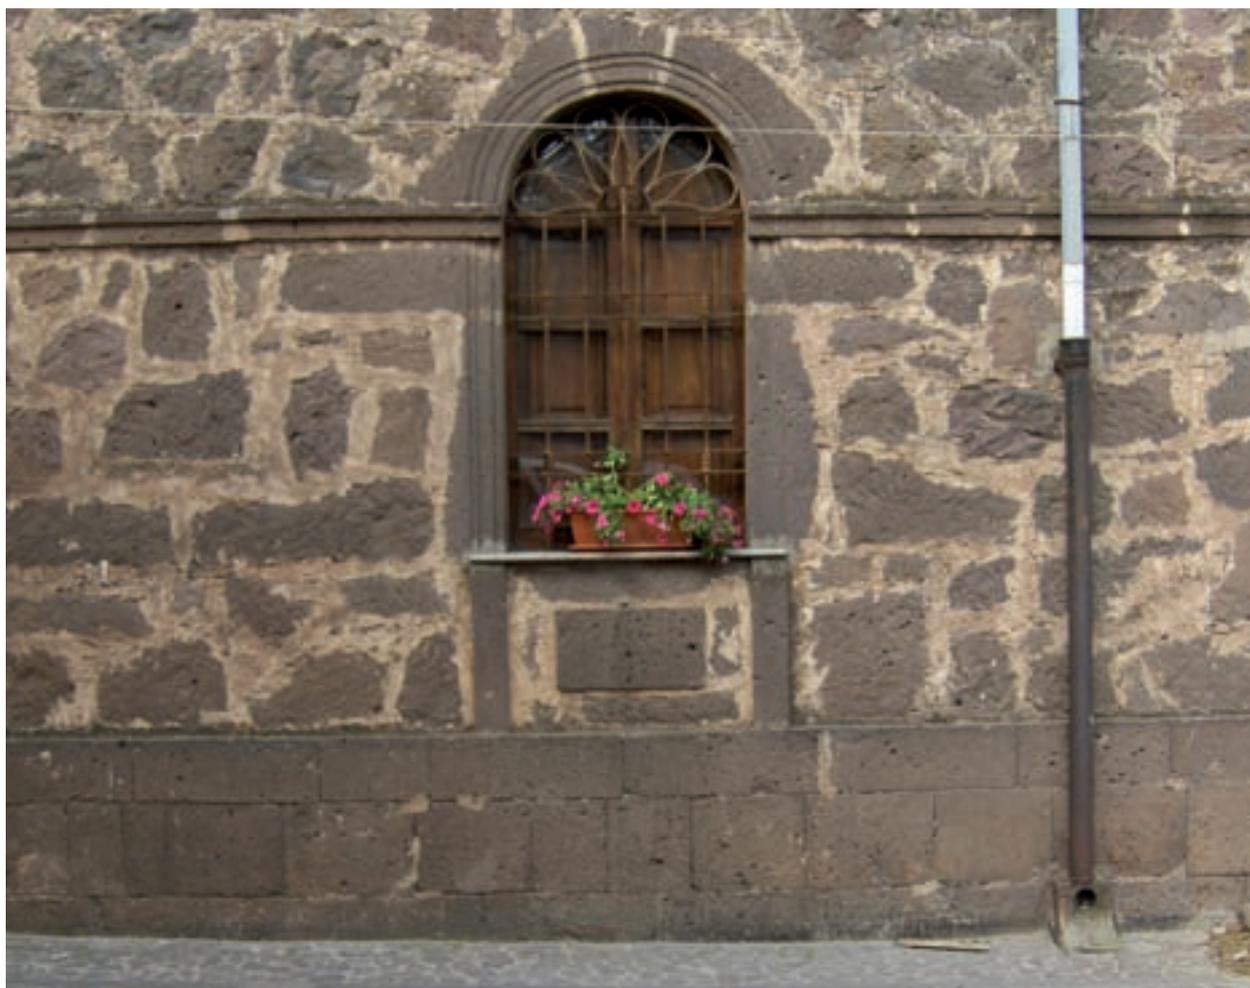
Fig 5.7b. Muratura "sana" in basalto.

Le strutture caratterizzate da materiali di bassa (o praticamente nulla) porosità quali il granito, il basalto, o certe tipologie di calcari e trachiti di grande compattezza, non sono soggette a questa tipologia di degrado, essendo capaci di resistere alle sollecitazioni meccaniche anche di eventi meteorici particolarmente violenti. Nella Figura 5.7 sono riportate alcune strutture in basalto e granito immuni da fenomeni di questo genere.

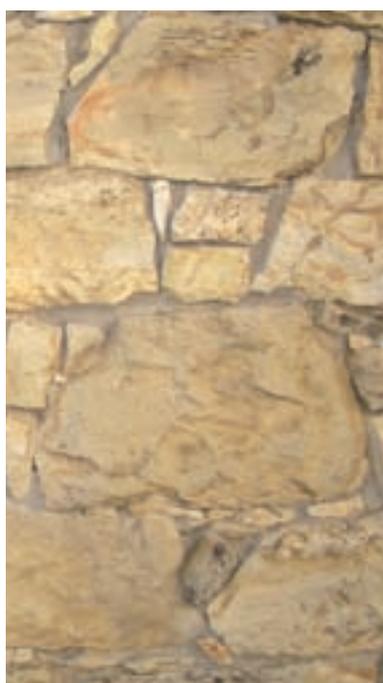
Fig 5.8. Conci in marna calcarea soggetti a fenomeni di scagliatura attribuibili a cicli di gelo-disgelo.

La Figura 5.8 mostra una muratura in marna calcarea con evidenti alterazioni superficiali, da ascrivere alla gelività, senza che il paramento murario ne abbia peraltro risentito.

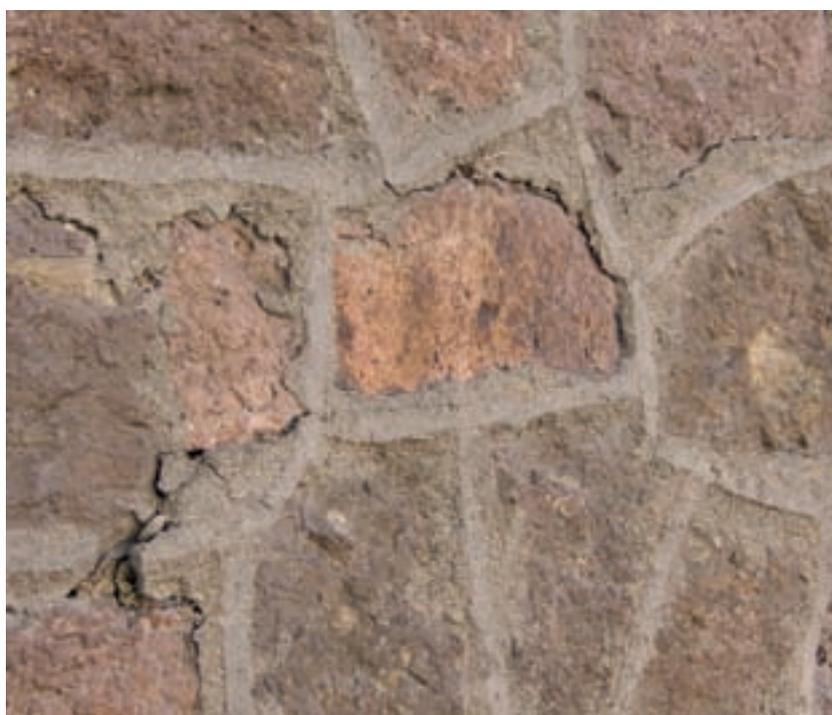
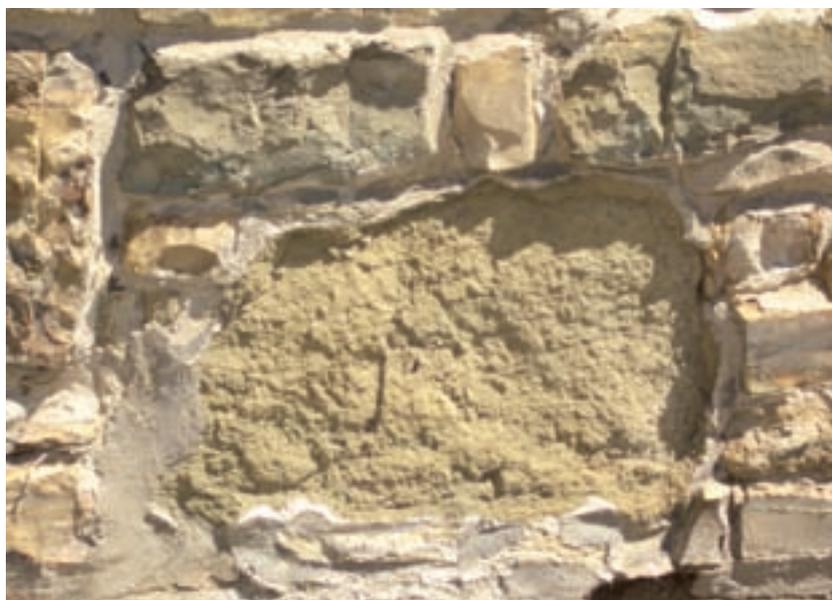
*Fig 5.9a, 5.9b. Degrado di murature dovuto alla presenza di malte cementizie.*

Nel caso delle stilature, queste malte sono a volte messe in risalto rispetto alla pietra. E' quest'ultima che deve viceversa "emergere" rispetto al materiale complementare che, sistemato tra i conci e quindi protetto, sarà meno soggetto anche a deteriorarsi. Nella Figura 5.10 viene illustrato un emblematico esempio di un paramento murario in parte caratterizzato da giunti di stilatura ben inseriti fra i conci ed in parte in risalto rispetto agli stessi.

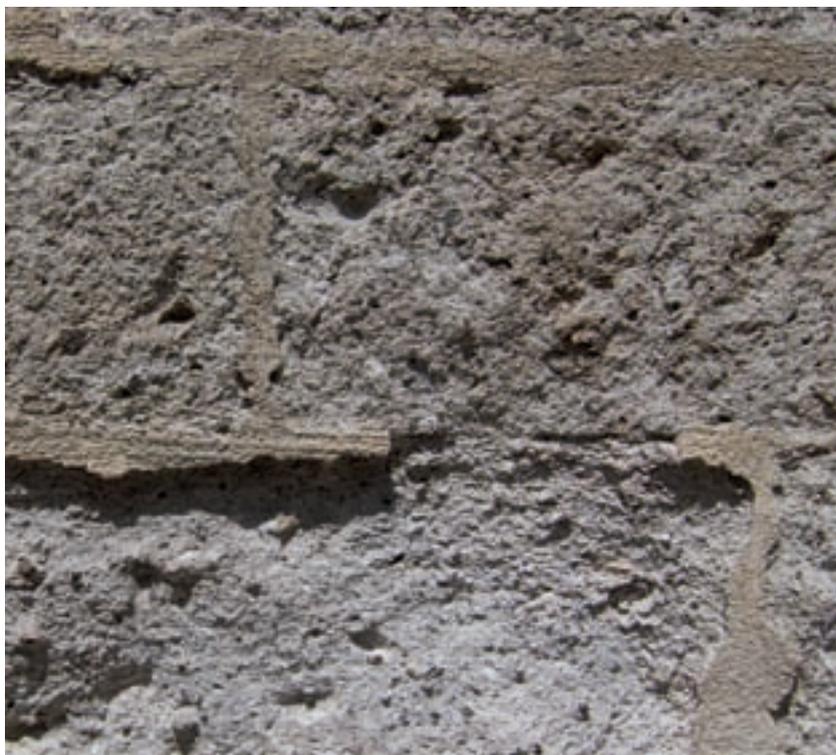
*Fig 5.9c, 5.9d. Degrado di murature dovuto alla presenza di malte cementizie.*

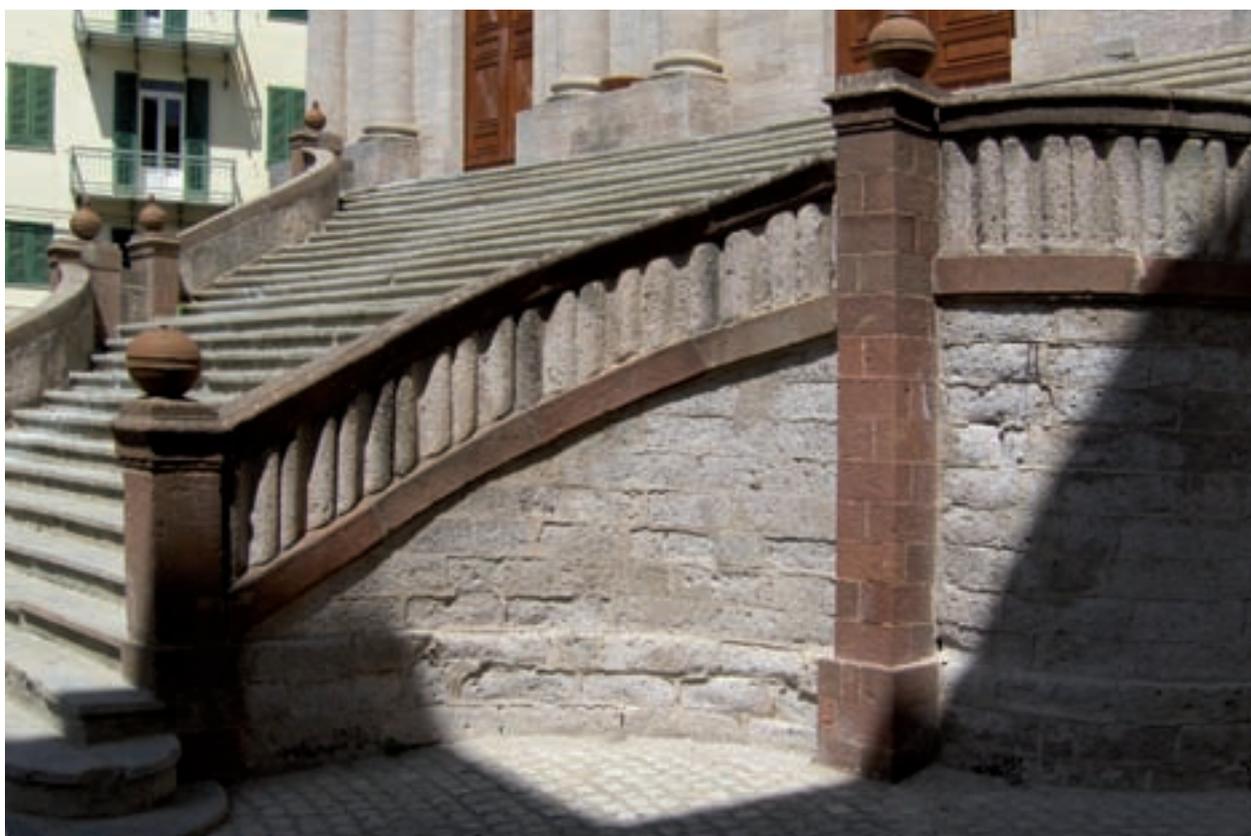
*Fig 5.10. Conci in granito nello stesso paramento murario con malta di terra (nella parte sinistra) e "degrado estetico" dovuto alla presenza di stilature in cemento in risalto rispetto alla pietra (nella parte destra).*

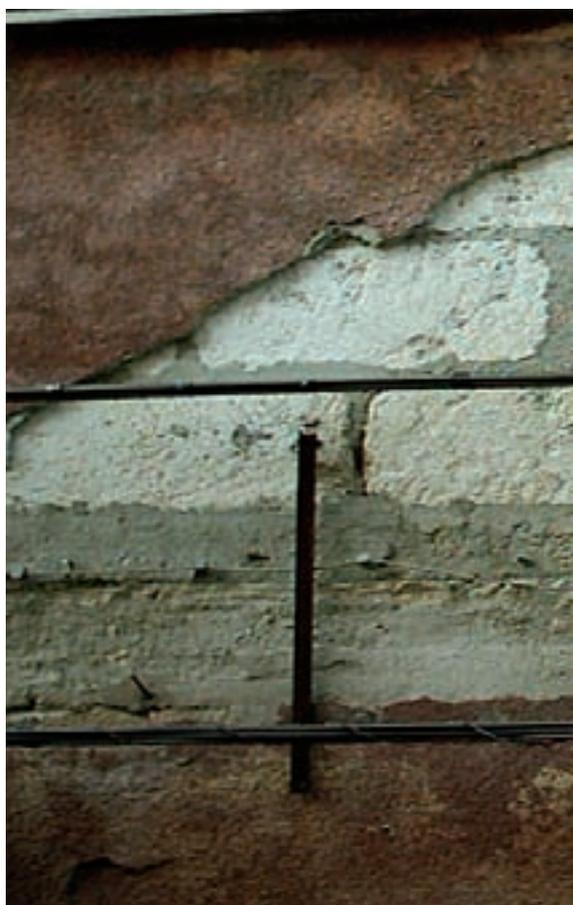
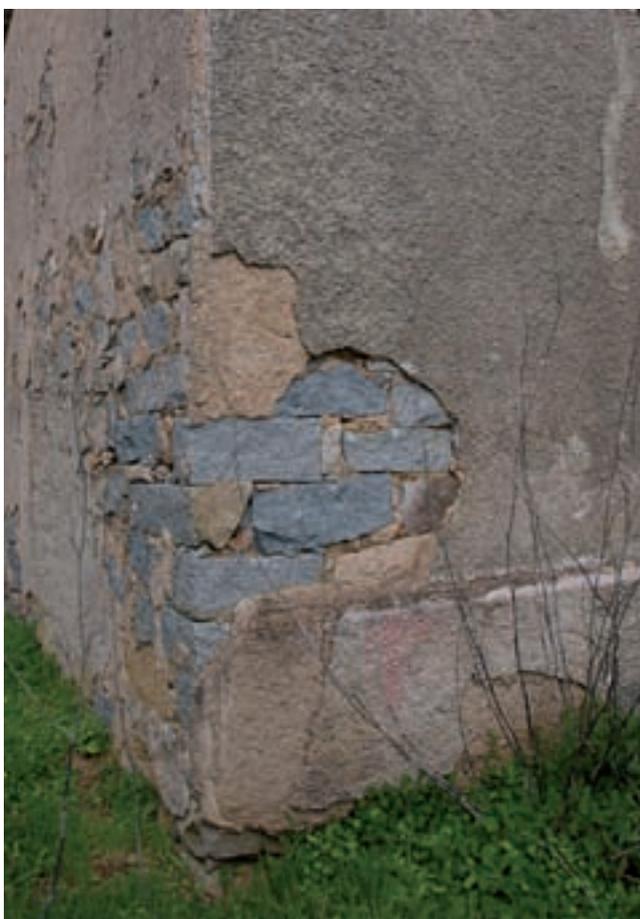
*Fig 5.11a, 5.11b. Distacco dell'intonaco in cemento da lapidei compatti.*

Le riconosciute resistenze meccaniche dei cementi sono in questi casi assolutamente superflue. Quando inoltre vengono intonacate superfici di grande compattezza e bassa porosità, si manifestano frequenti distacchi legati alla difficoltà della malta di trovare appigli sufficienti. (Figura 5.11a, 5.11b)

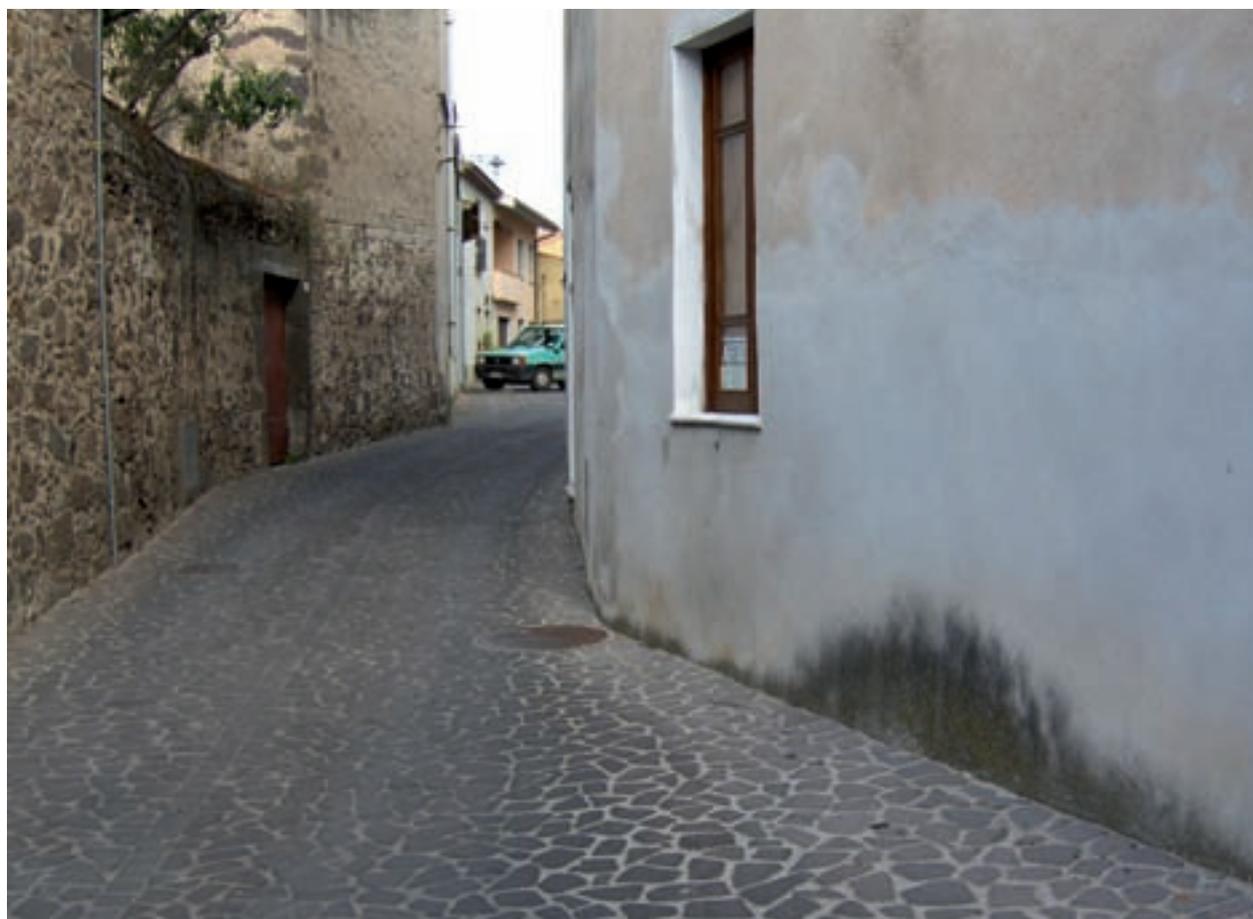
*Fig 5.12. Confronto fra il degrado biotico dovuto alla presenza di muffe causato dalla risalita capillare dell'acqua sull'intonaco, e la muratura in pietra sana.*

In queste strutture la pietra è generalmente in grado di evitare anche la risalita capillare, mentre l'intonaco, poroso, quando a contatto diretto con il terreno, risulta caratterizzato da fenomeni di assorbimento d'acqua che facilitano il degrado biotico con formazione di muffe e muschi. Queste "protezioni" sono quindi addirittura inutili essendo la pietra capace di difendersi benissimo da se. (Figura 5.12)
