**II.2** Il Manuale tematico della pietra

# il manuale tematico della pietra

a cura di  
**Ulrico Sanna**  
**Cirillo Atzeni**

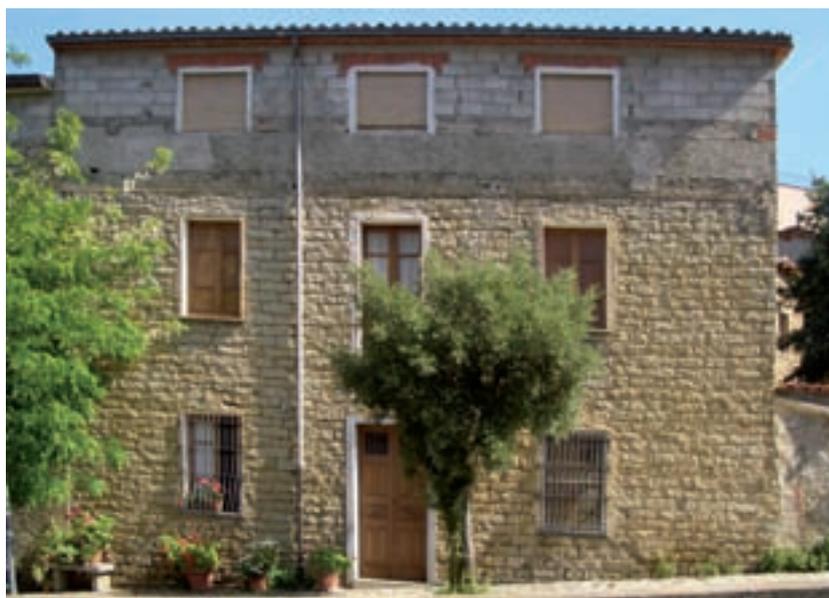
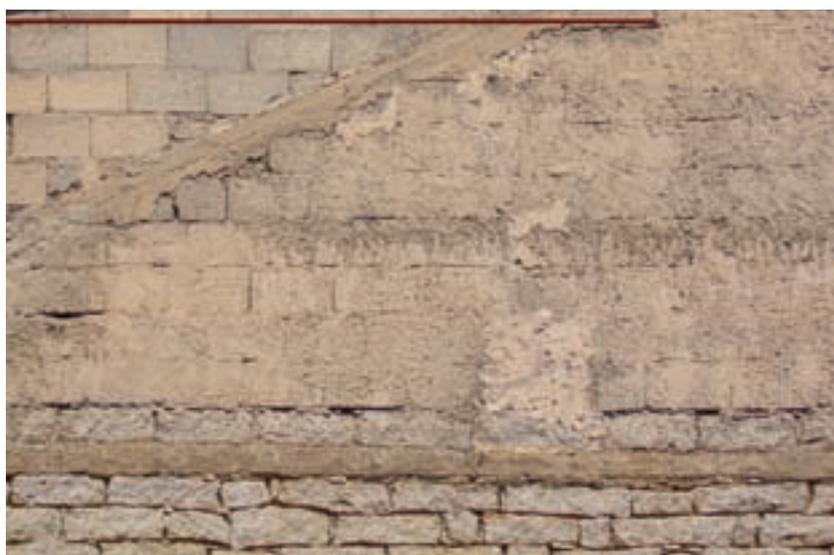
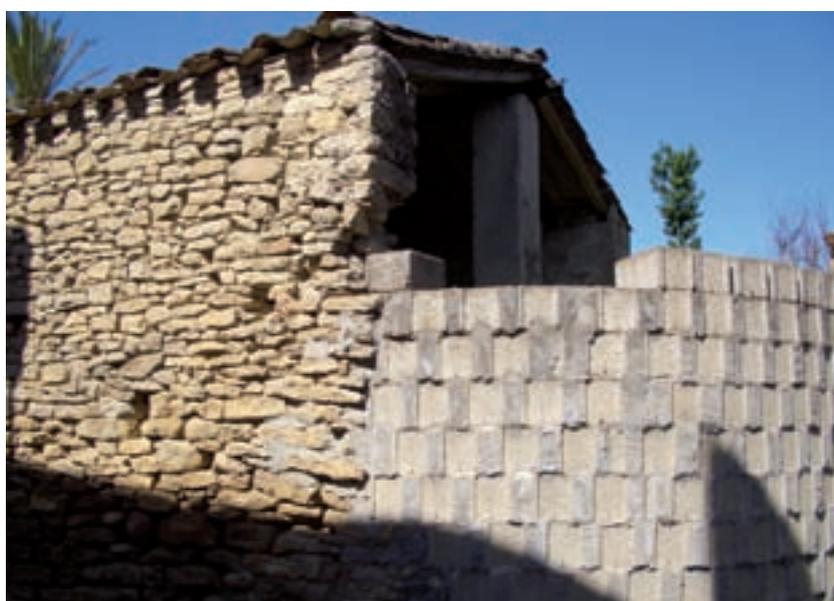
*Fig 5.13.a, 5.13b, 5.13c.(in questa pagina) 5.13d.  
(nella pagina accanto). Utilizzo del blocchetto di ce-  
mento associato a diverse tipologie di lapideo.*

A proposito ancora di sistemi cementizi, l'utilizzo improprio del blocchetto di cemento è stato, negli ultimi trenta-quaranta anni, così ricorrente con qualunque tipologia litoide, da potersi considerare come la più diffusa forma di degrado introdotta dall'uomo. Nelle Figure 5.13a, 5.13b, 5.13c, 5.13d, sono riportati alcuni esempi di associazione lapideo – blocchetto.

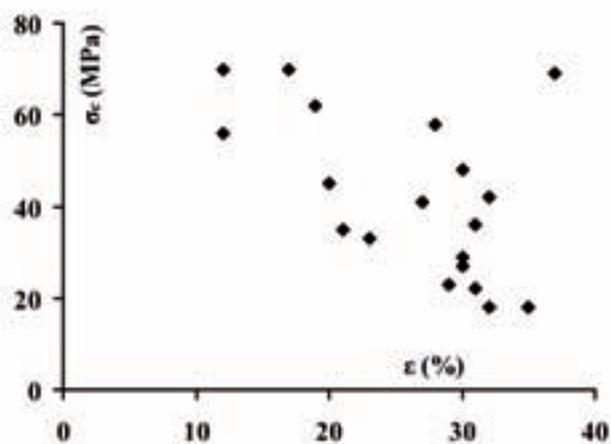
Nella Figura 6.2 è riportato a titolo d'esempio, un'elaborazione grafica delle resistenze meccaniche di alcuni basalti vescicolari in relazione alla loro porosità<sup>2</sup>. In questo caso particolare la variabilità dei dati è legata alla presenza più o meno grande di vuoti (vescicole), che si sono gene-

Fig 6.2. Relazione resistenza a compressione vs. porosità di una serie di basalti vescicolari.

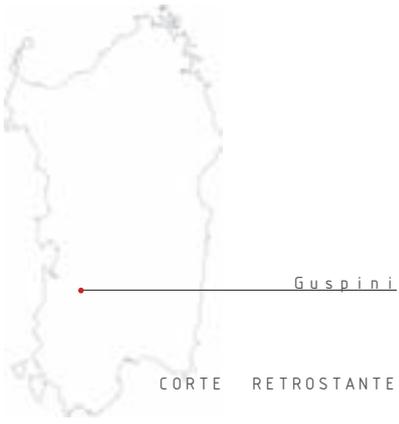
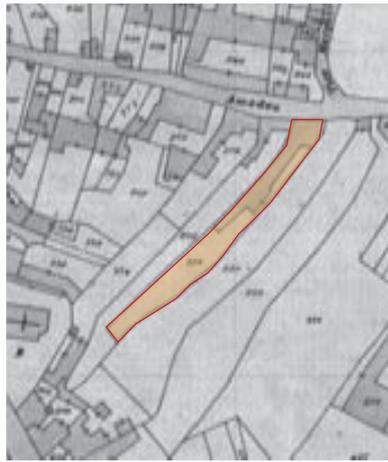
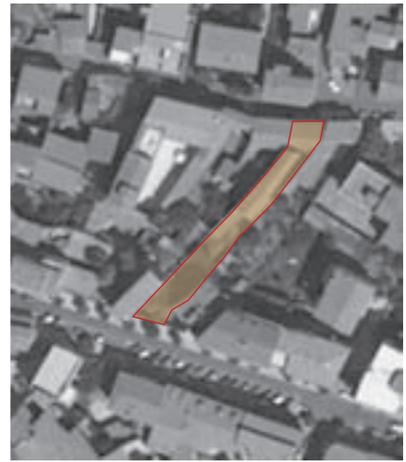
COMPLESSO ex ONMI\_ rilievo

- A\_ Pianta piano terra
- B\_ Pianta primo piano
- C\_ Prospetto frontale
- D\_ Prospetto laterale su corte
- E\_ Sezione a-a

L'intervento sulle murature esistenti è stato calibrato sulle patologie che manifestavano. Le porzioni murarie particolarmente impoverite nel loro nucleo sono state trattate, previa una sigillatura dei giunti che impedisse la fuoriuscita della miscela, con iniezioni di calce idraulica. Nelle porzioni lesionate, invece, si è proceduto con la tecnica dello scuci e cuci oppure, ove non possibile, attraverso l'inserimento di barre in vetroresina, disposte in modo tale da ricucire il distacco tra gli elementi lapidei, rese successivamente collaboranti con la muratura mediante sigillatura delle sedi con malta di calce.

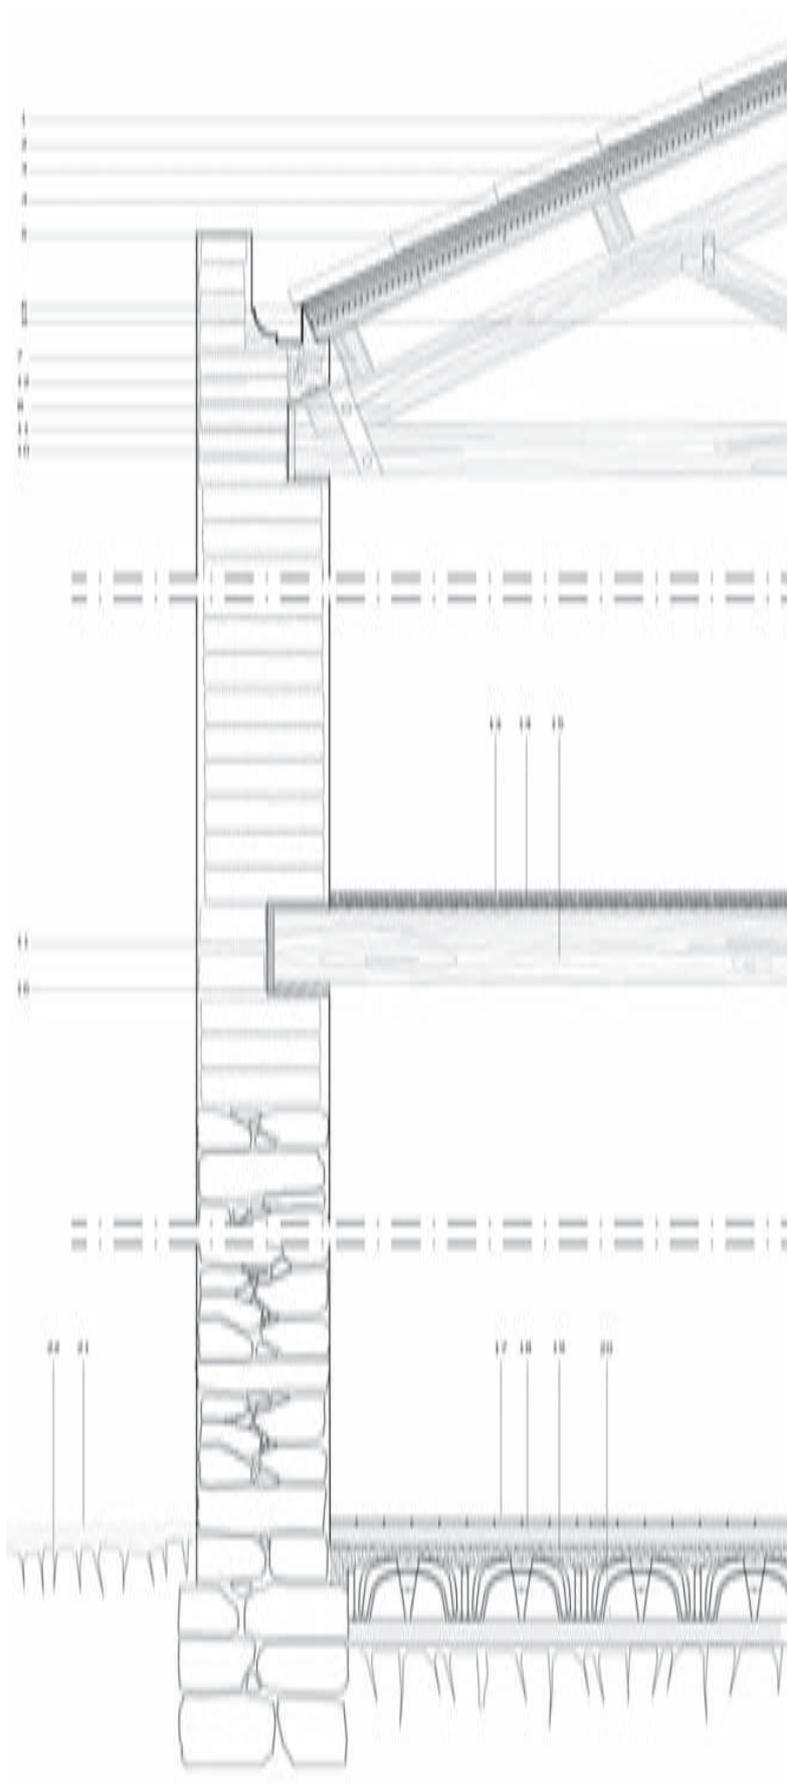
- 20\_sottofondo in cls magro, 120 mm
- 21\_pavimentazione in cls architettonico, spessore 8 cm
- 22\_massetto di cls magro, spessore 8 cm

Fig. 7.5. Dettaglio costruttivo, sezione verticale.

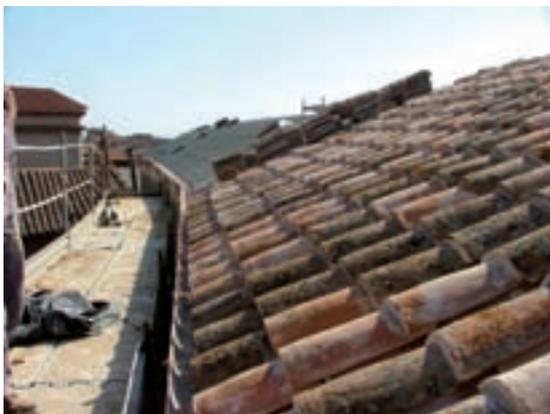
Fig. 7.6. Fasi di ricostruzione del manto di copertura attraverso l'utilizzo di tegole recuperate dalla fabbrica originale.

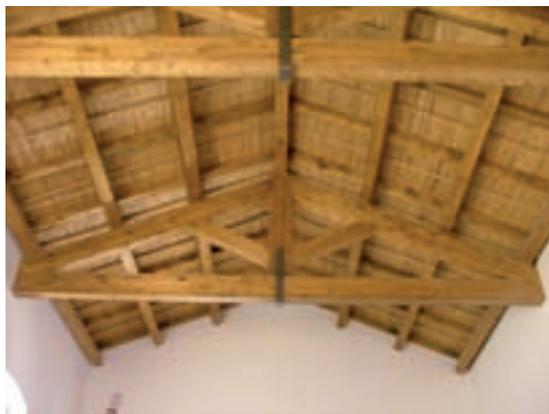
Fig. 7.7. Le nuove coperture sono realizzate ricalcando tecniche e disposizioni originali: sulla struttura lignea, in alcune parti ad orditura semplice, in altre con capriata e doppia orditura di correnti, viene posato l'incanniccato "a canna maestra".

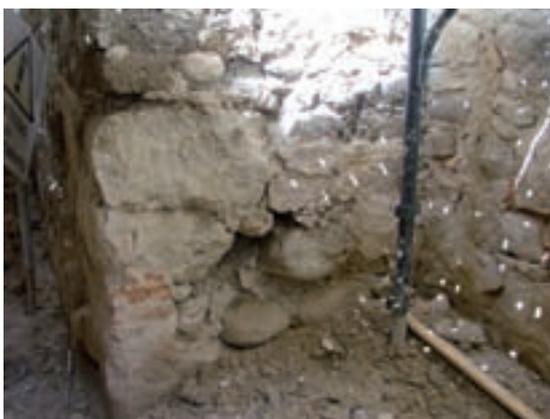
Fig. 7.8. Le porzioni murarie particolarmente impoverite nel loro nucleo sono state trattate, previa una sigillatura dei giunti che impedisce la fuoriuscita della miscela, con iniezioni di calce idraulica.

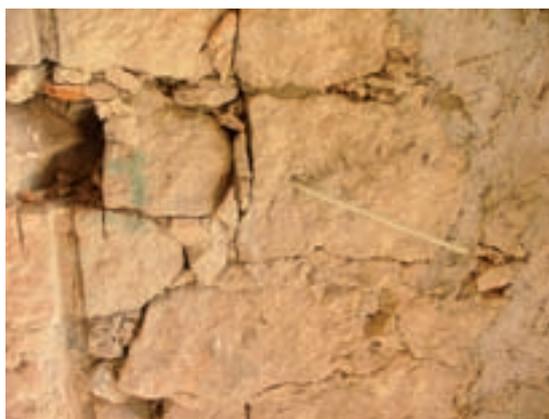
Fig. 7.9. Nelle porzioni lesionate della muratura si è proceduto attraverso l'inserimento di barre in vetroresina, disposte in modo tale da ricucire il distacco tra gli elementi lapidei.

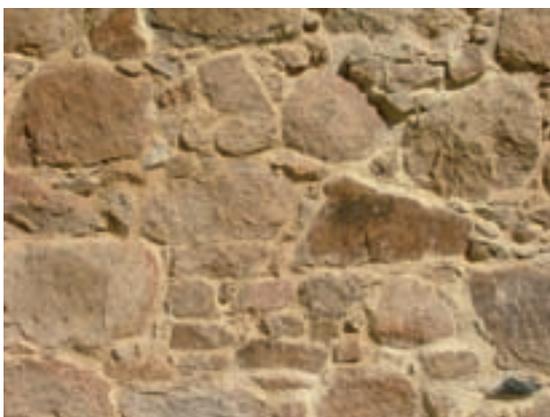
Fig. 7.10. Ripristino dei giunti delle murature lapidee con malta di calce e terra.

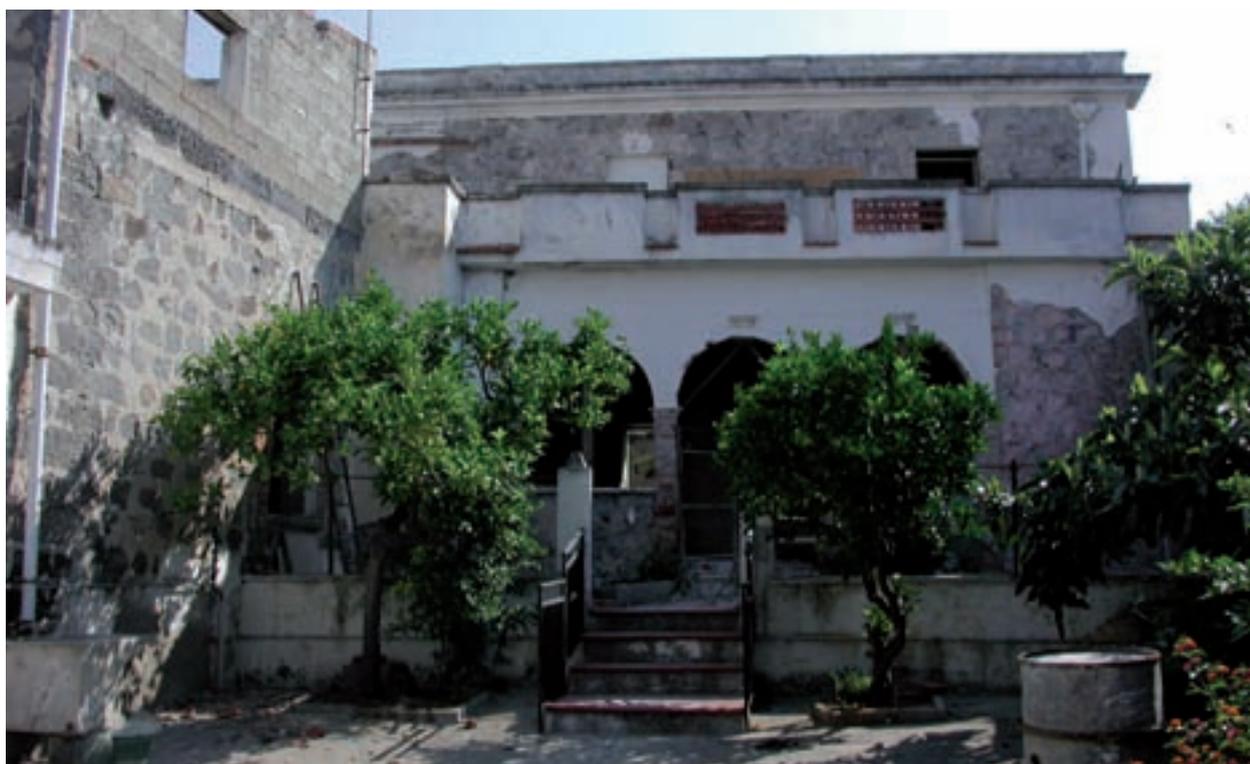
*Fig. 7.12. Lo stato dell'edificio prima dell'intervento di recupero. Vista dei fabbricati residenziali dalla prima corte. In primo piano il loggiato e la sovrastante terrazza.*

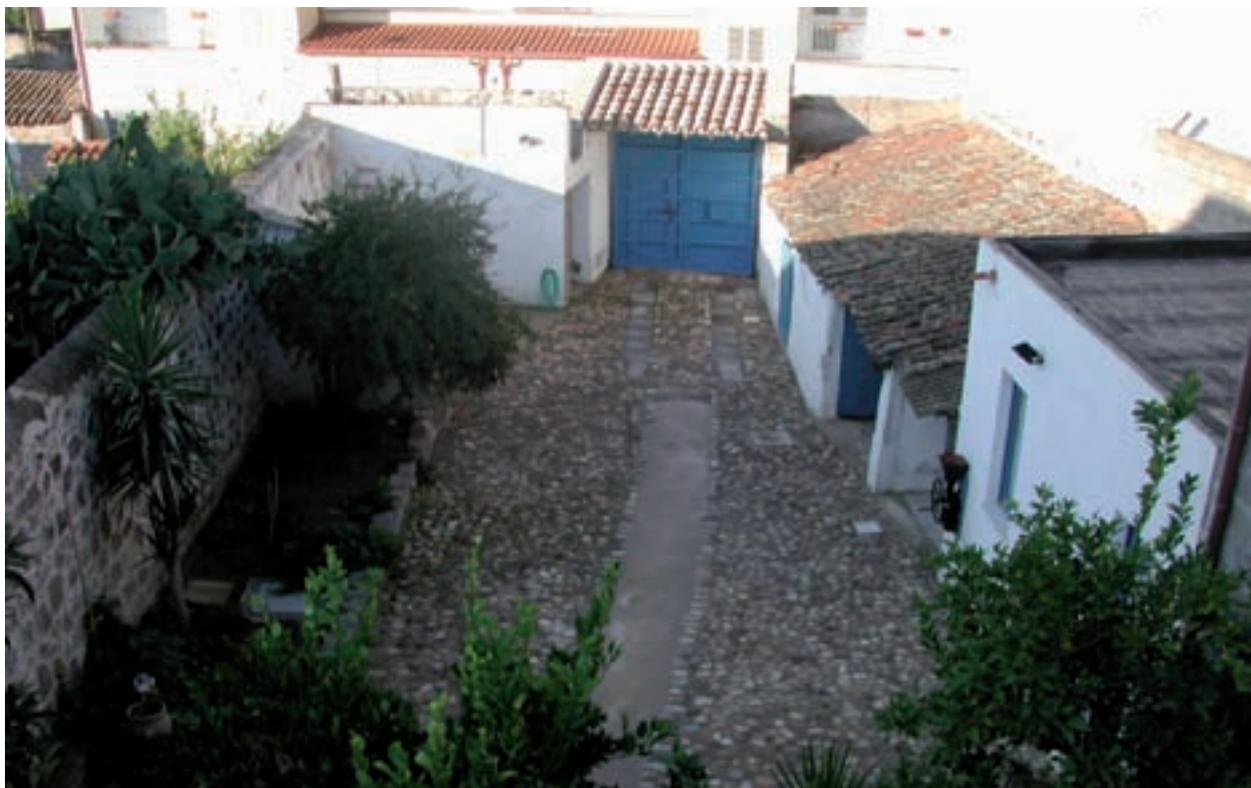
*Fig. 7.13. Vista della corte principale, in evidenza il recupero dell'acciottolato esistente.*

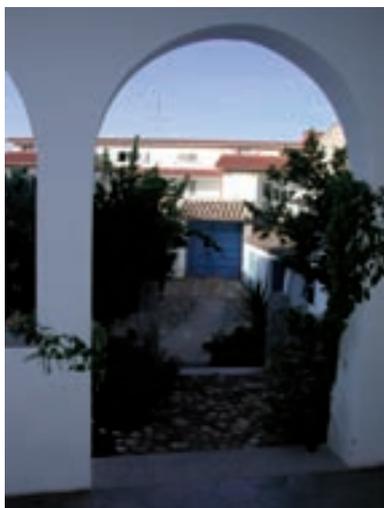
Fig. 7.15. Vista dal loggiato verso il portale d'accesso. In dettaglio il recupero degli archi in mattoni cotti.

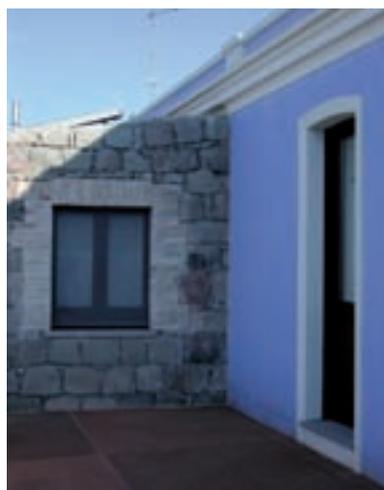
Fig. 7.16. Vista sul terrazzo, in primo piano la nuova pavimentazione in coccio pesto e il volume ricostruito in pietra faccia a vista.

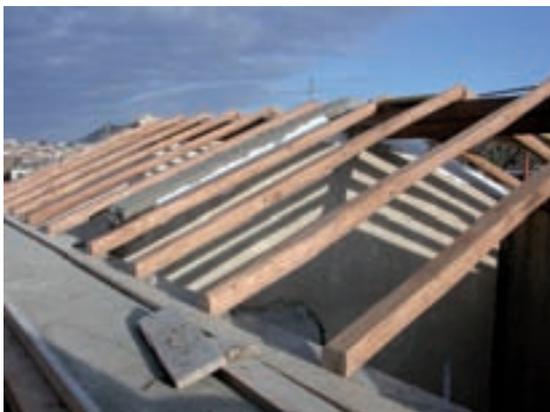
Fig. 7.18. Ricostruzione della copertura, la posa della struttura lignea.

Gli interventi sulla fabbrica hanno riguardato il totale rifacimento delle coperture, ormai deteriorate e non più in grado di assolvere le proprie funzioni, e la completa ricostruzione dei solai di base con la posa di un nuovo vespaio areato contenuto da cordoli perimetrali in calcestruzzo a consolidamento delle vecchie fondazioni. Sui solai intermedi invece si è provveduto ad un risanamento degli elementi lignei esistenti e alla realizzazione di un nuovo massetto che contenesse l'impianto di riscaldamento radiante a pavimento. Anche le coperture dei vani strumentali allineati lungo il perimetro ovest del lotto sono state completamente ricostruite con l'utilizzo di tecniche tradizionali soprattutto relativamente alla posa degli elementi lignei della struttura portante, dell'incanniccato e dei coppi.

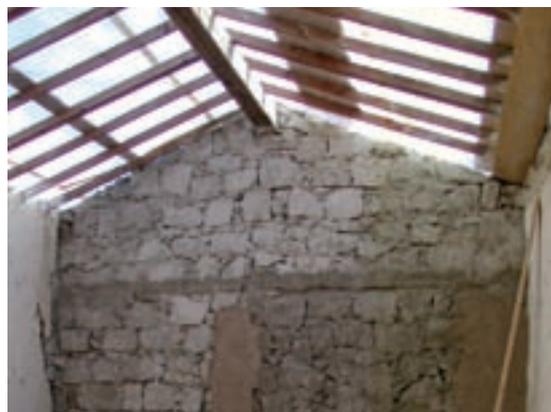
Fig. 7.19. Vista dell'intradosso della copertura, dettaglio dell'orditura della nuova struttura lignea prima della posa dell'impalcato.

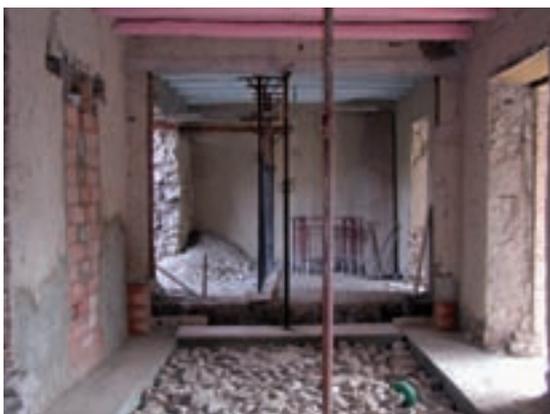
Fig. 7.20. Vista dei vani al piano terra. Predisposizione della puntellatura per la messa in sicurezza delle strutture.

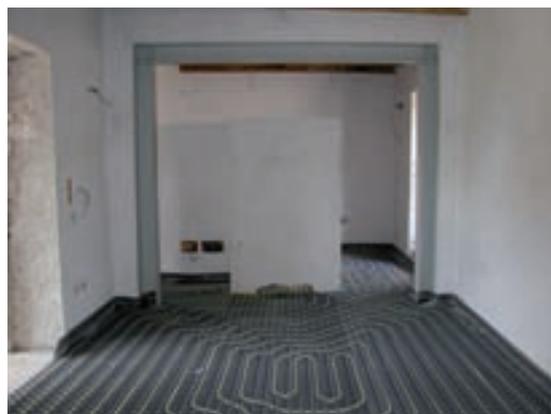
Fig. 7.21. Vista dei vani al piano terra, in evidenza la continuità dello spazio. Realizzazione del pavimento radiante.

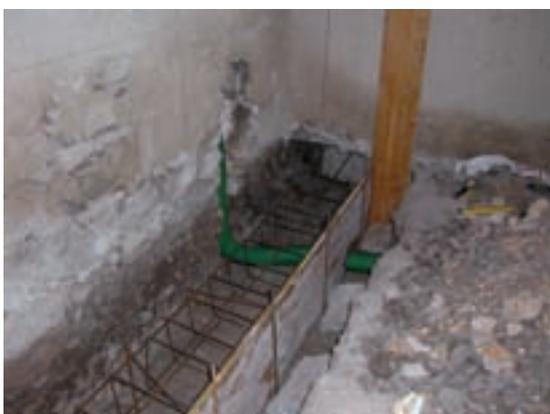
Fig. 7.22. Predisposizione dell'armatura in prossimità dei muri perimetrali per il consolidamento delle murature.

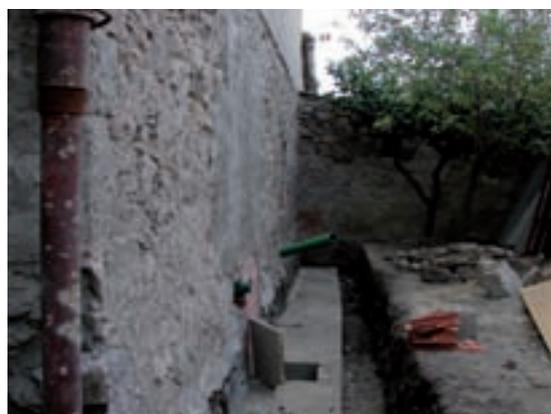
Fig. 7.23. Dettaglio della canaletta di raccolta delle acque nella piccola corte retrostante.

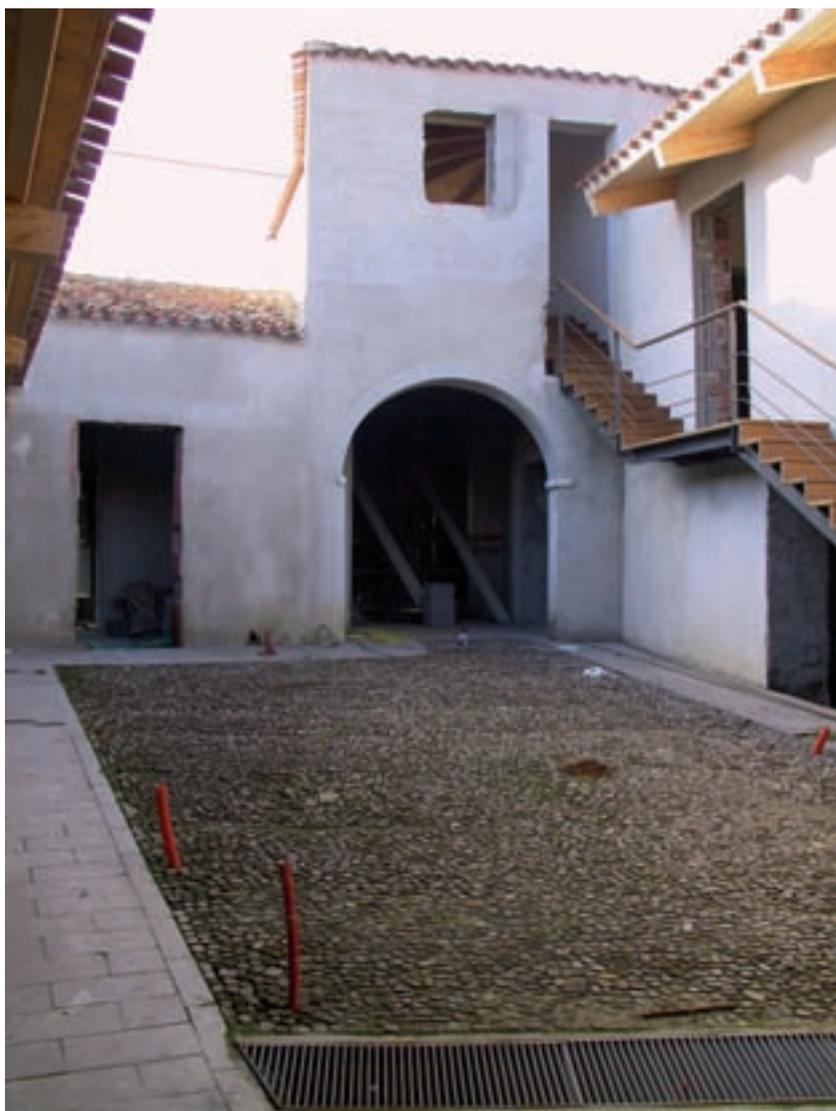
*Fig. 7.25. Vista della corte interna. In evidenza la sistemazione della corte in lastre di basalto lungo il perimetro e tozzetti nella parte centrale. Nella stessa immagine a destra la nuova scala esterna di accesso alle sale espositive del primo piano.*

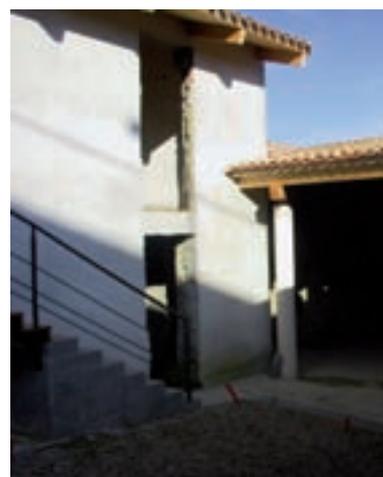
*Fig. 7.26. Vista dalla corte interna. Dettaglio dell'attacco a terra della scala in acciaio realizzato con un blocco in calcestruzzo su cui posano gli ultimi gradini costituiti da blocchi monolitici in basalto e a cui aderisce il rivestimento laterale dello stesso materiale lapidea.*

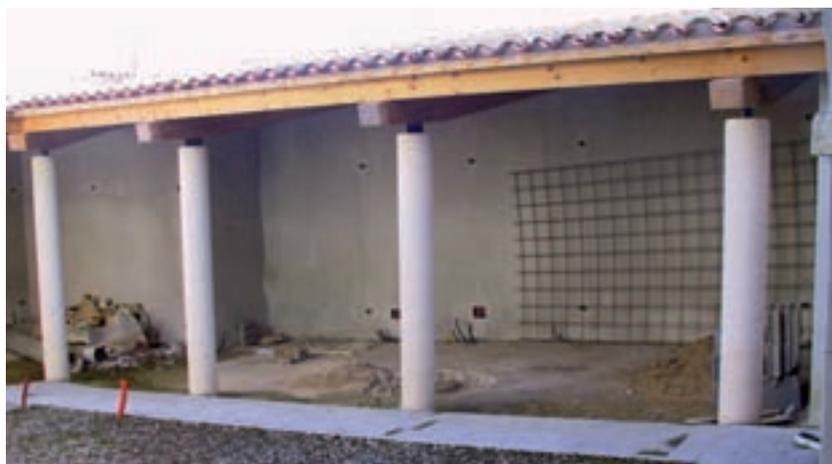
Fig. 7.28. Foto esplicativa del dettaglio costruttivo. Stato antecedente al completamento della facciata vetrata.

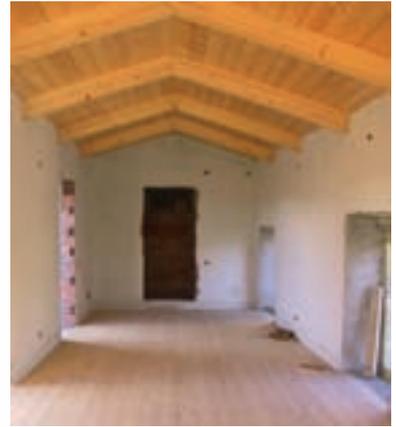
- 19\_trave in legno lamellare incollato 12x18 cm.
- 20\_barra liscia tonda in acciaio inox aisi 304 con estremita' filettate  $\varnothing$  12
- 21\_particolare incastro con viti autofilettanti tra travi in legno lamellare
- 22\_tavolato in legno spessore 5 cm
- 23\_tiranti in acciaio fe 560 in barra tonda liscia  $\varnothing$  24 con manicotto tenditore centrale, uno ogni due travi (200 cm)
- 24\_trave in legno lamellare incollato 14x21 cm
- 25\_piastra in acciaio inox 400x60x15 mm

Fig. 7.29. Dettaglio costruttivo della copertura e del solaio intermedio.

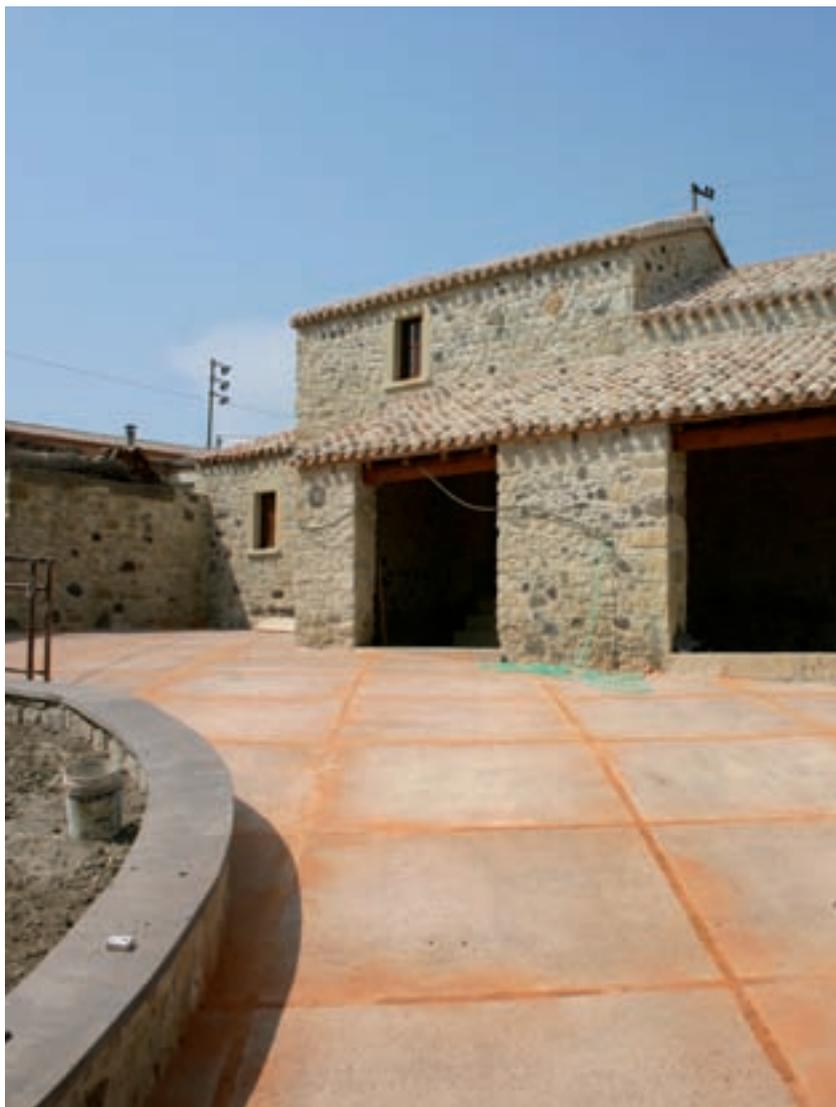
*Fig. 7.33. Vista dei corpi di fabbrica in seguito alle operazioni di recupero dalla corte principale.*

Grande importanza è stata data alle sistemazioni delle corti. La corte principale si caratterizza per una nuova pavimentazione, costituita da ampie lastre in coccio pesto e giunti in cotto, che connota in maniera astratta e continua l'intera superficie introducendo un elemento di innovazione linguistica necessario per estendere la fruibilità degli spazi esterni.

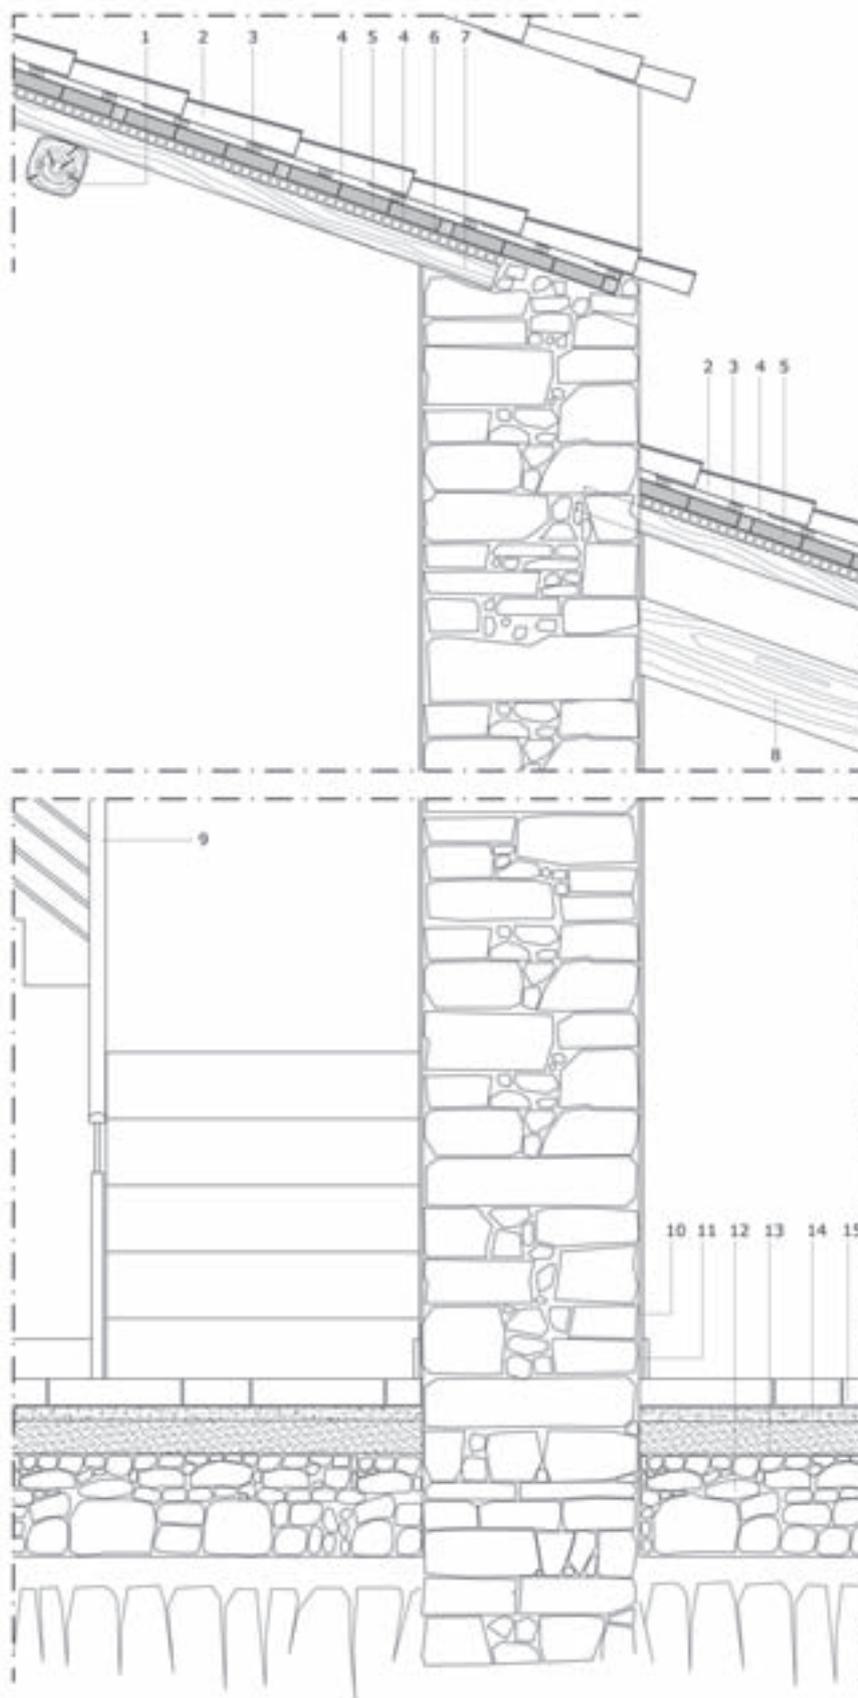
- 1\_trave in castagno dim. 18x18 cm
- 2\_manto di copertura in coppi sardi
- 3\_listelli orizzontali distanziati ogni 23 cm, dim. 4x2 cm
- 4\_guaina in pura cellulosa impermeabilizzante
- 5\_mattoni in terra cruda dim. 24x16x4
- 6\_incanniccio
- 7\_orditura secondaria, arcarecci in abete dim. 12x10 cm
- 8\_trave in abete dim. 22x22 cm
- 9\_ringhiera in acciaio inox
- 10\_intonaco in calce
- 11\_battiscopa in legno di castagno
- 12\_vespaio in pietrame
- 13\_massetto in conglomerato di calce
- 14\_malta di allettamento in calce
- 15\_pavimentazione in lastre di arenaria

Fig. 7.34. Dettaglio costruttivo, sezione verticale.

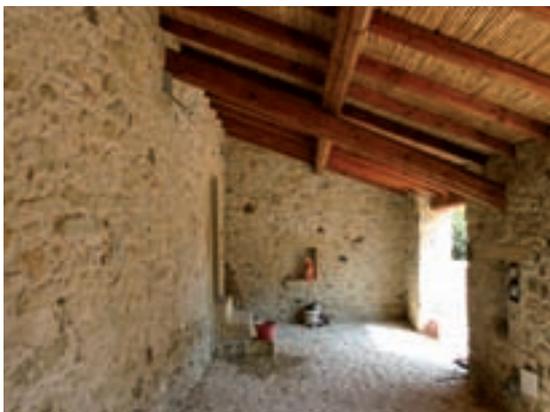
Fig. 7.35. Vista del sistema di copertura del loggiato.

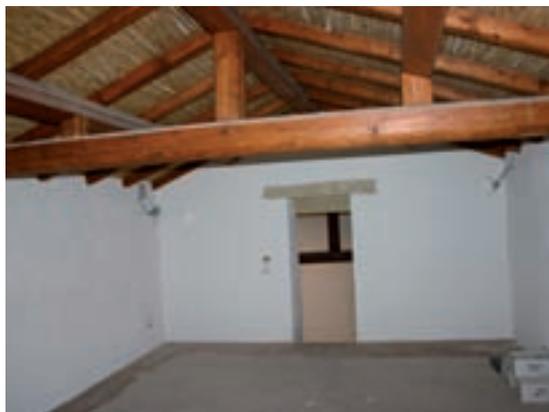
Fig. 7.36. Vista dall'intradosso del solaio di copertura.

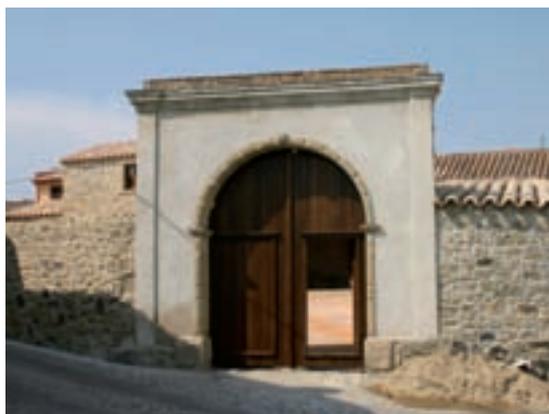
Fig. 7.38. Vista del portale monumentale dalla strada, restauro del prospetto con cornicione.

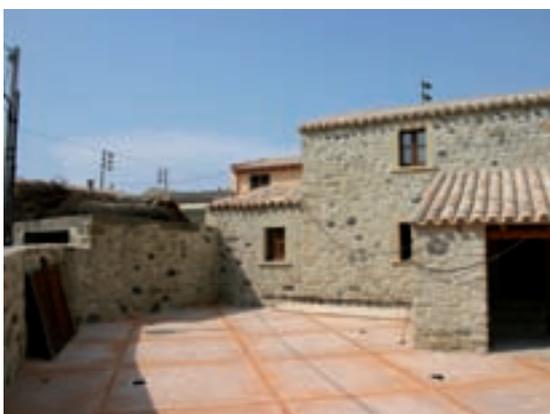
Fig. 7.39. La corte principale, in primo piano la pavimentazione realizzata in cocchio pesto e giunti in mattoni cotti rende unitario lo spazio della corte.

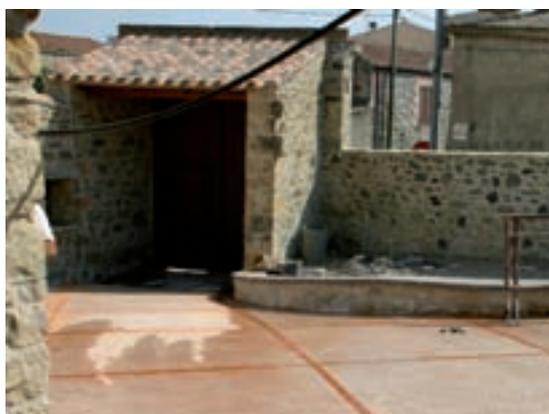
Fig. 7.40. La corte principale, vista verso il portale d'ingresso.

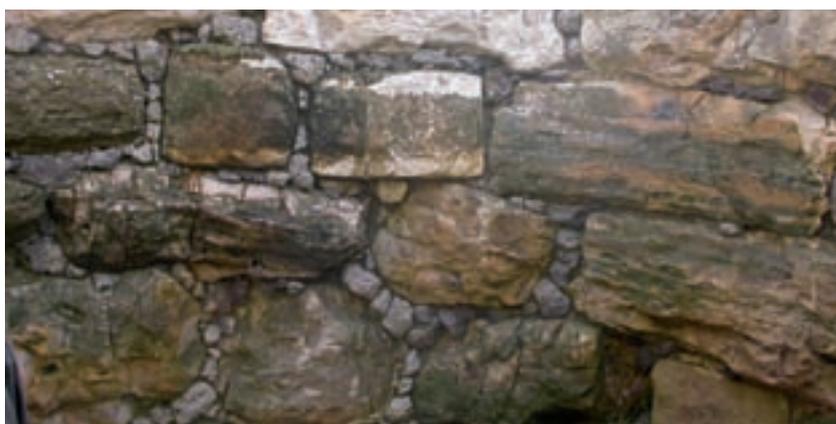
*Fig 8.3. Inserti di basalto nel sito nuragico di Genna Maria - Villanovaforru.*

ciclopica. Degli inserti in basalto sono stati trovati, ad esempio, in diverse costruzioni di epoca nuragica in calcare o in marna. (Figura 8.3)

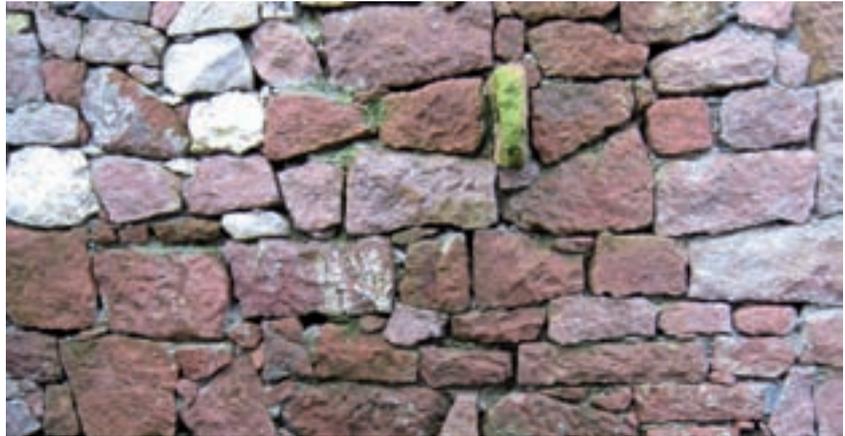
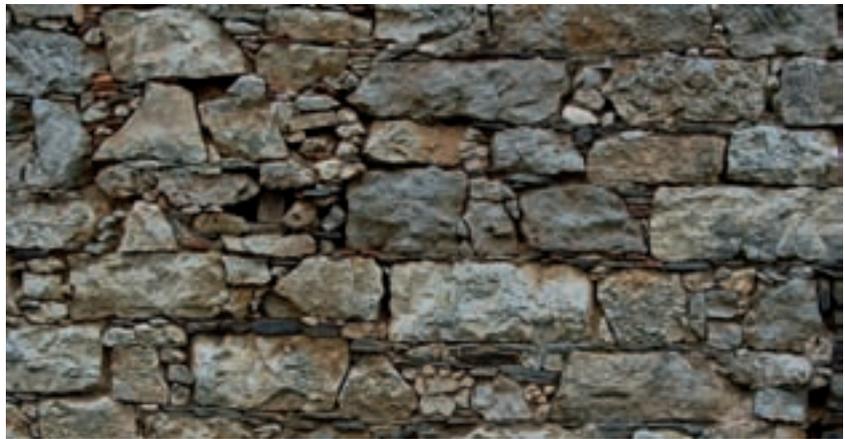
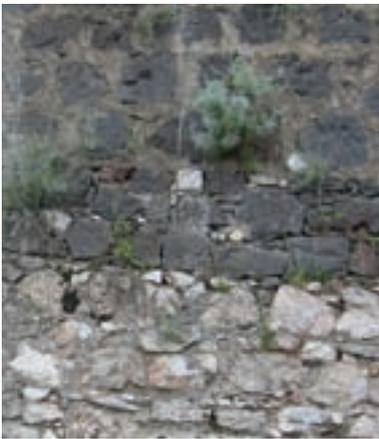
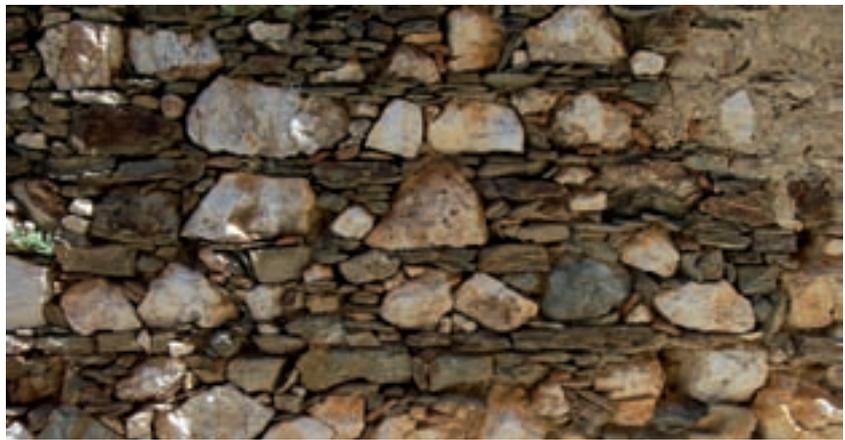
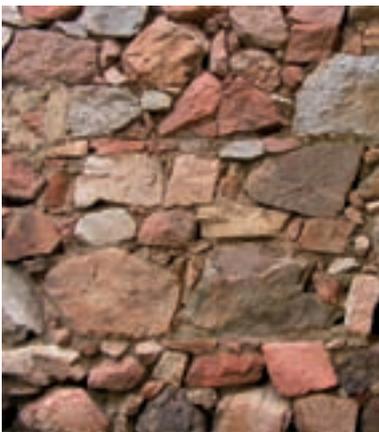
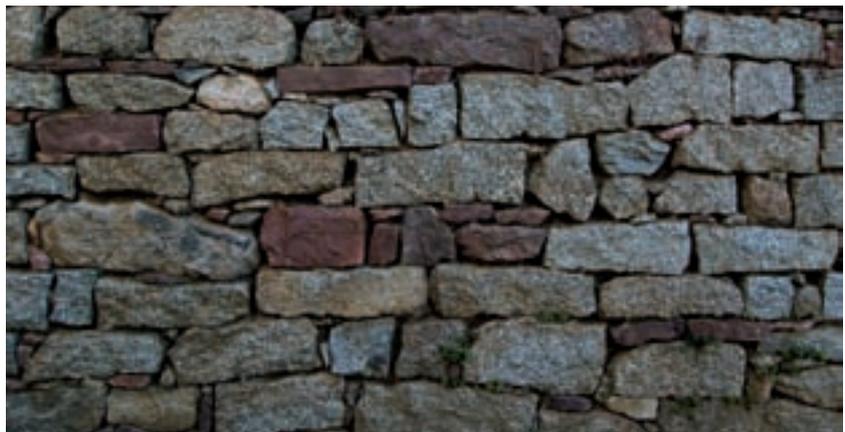
Fig 8.5.a, 8.5b, 8.5c, 8.5d, 8.5e, 8.5f. Esempi di murature con rocce miste.

Nelle aree confinanti con presenza di più tipologie di rocce, si riscontrano costruzioni edificate con l'utilizzo di materiali diversi. Sono quindi documentati edifici (e paesi) in basalto e calcare, granito e trachite, calcare e scisto, granito e calcare, etc. (Figura 8.5a, 8.5b, 8.5c, 8.5d, 8.5e, 8.5f)

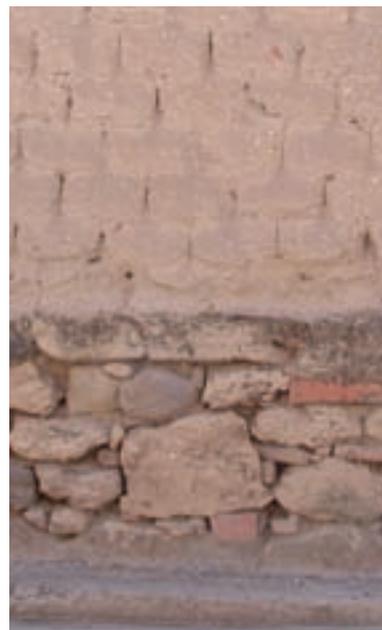
Fig 8.6. Simbiosi pietra - terra.

In dipendenza della disponibilità locale, il materiale lapideo è stato anche utilizzato come basamento in molte costruzioni in terra cruda sia per dare maggiore solidità al sistema, che per "isolare" la struttura dal terreno e impedire la risalita capillare dell'acqua. (Figura 8.6)

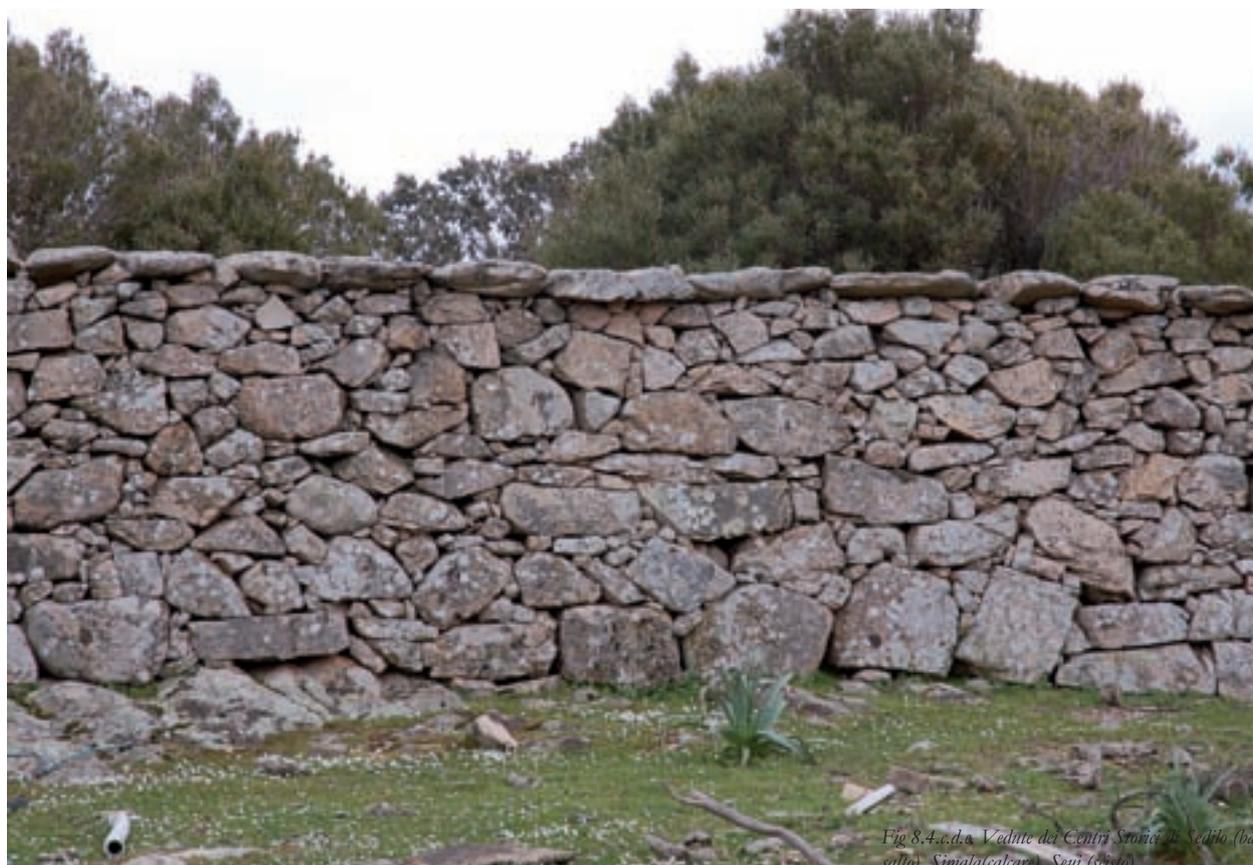
Fig 8.7. Esempio di sistemazione di "trovanti" nei muretti a secco.

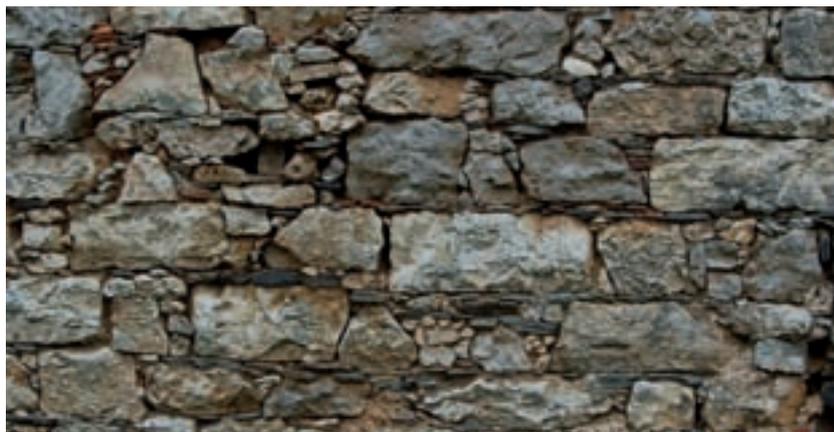
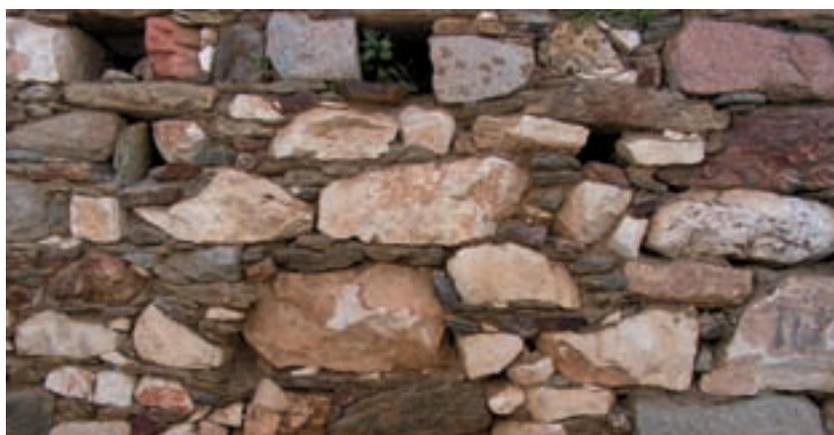
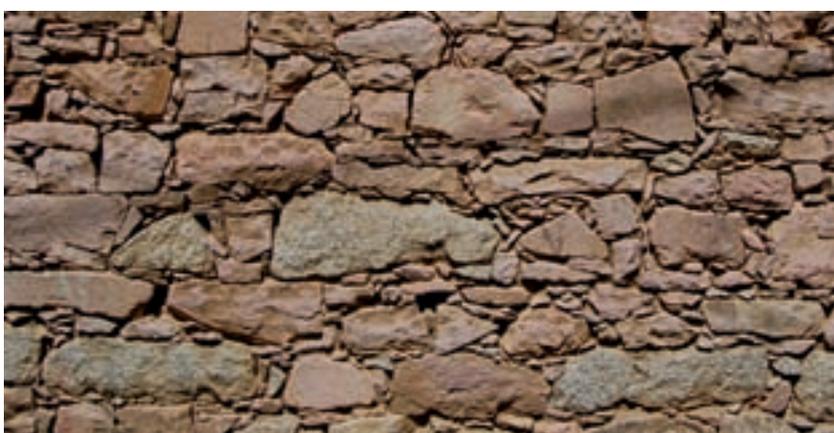
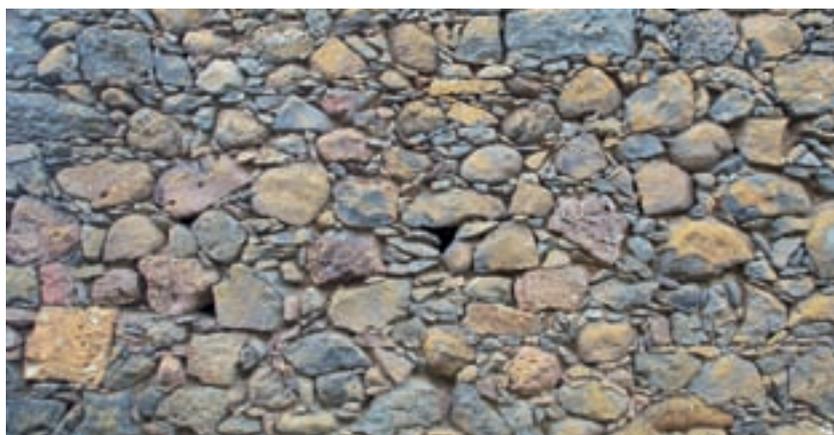
*Fig 8.8.a, 8.8b, 8.8c, 8.8d. "Organizzazione" sistemica di pietre di diversa pezzatura e tipologia in alcune strutture murarie.*

Il materiale lapideo di diversa forma e pezzatura, di qualunque natura fosse, è stato sempre utilizzato in modo sapiente. L'Editto sulle chiudende del 1823, che autorizzava i privati a recintare terreni di uso pubblico, ha certamente favorito questa capacità di mettere insieme, pietre con forme e dimensioni diverse, con la costruzione di migliaia di chilometri di "muretti a secco": nelle Figure 8.7 e 8.8a, 8.8b, 8.8c, 8.8d, sono rappresentati a titolo di esempio, un muretto a secco con "trovanti" e alcune strutture murarie caratterizzate da pietre di diversa pezzatura e tipologia.

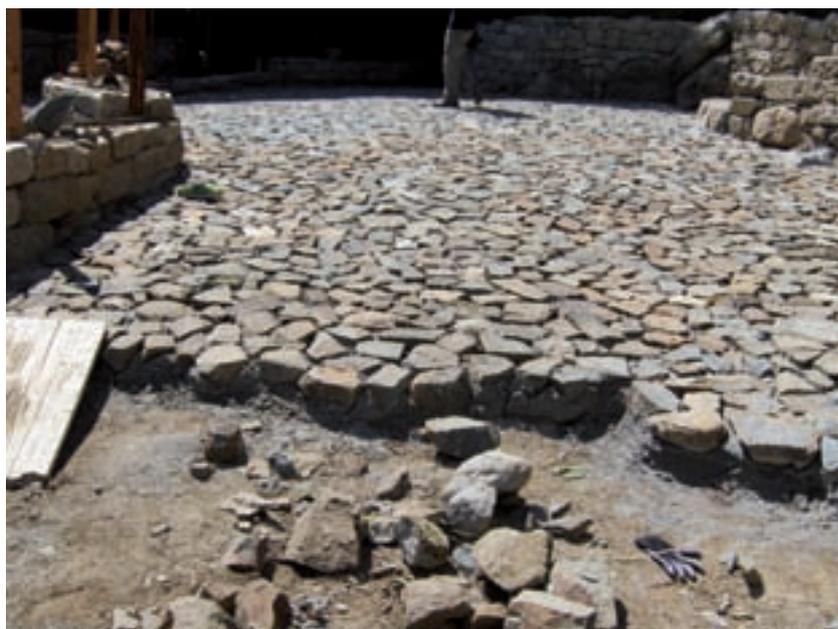
*Fig 8.10. Restauro e riqualificazione di una pavimentazione storica del tipo "impreddu", con tecnologia tradizionale.*

Anche alcune amministrazioni comunali stanno operando in tale direzione, specialmente nel campo della riqualificazione degli spazi pubblici e delle loro pavimentazioni, con risultati apprezzabili e proponendosi contemporaneamente come un importante esempio da seguire (Figura 8.10).

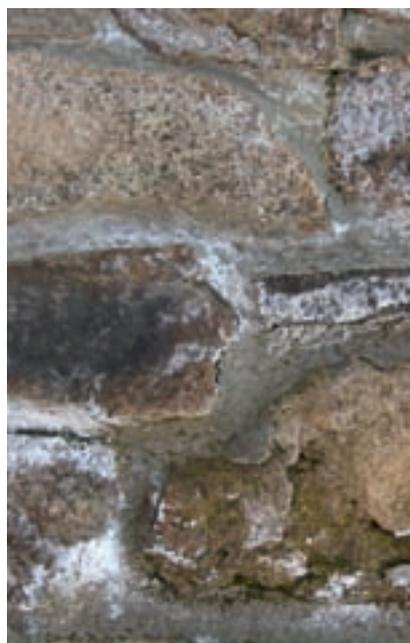
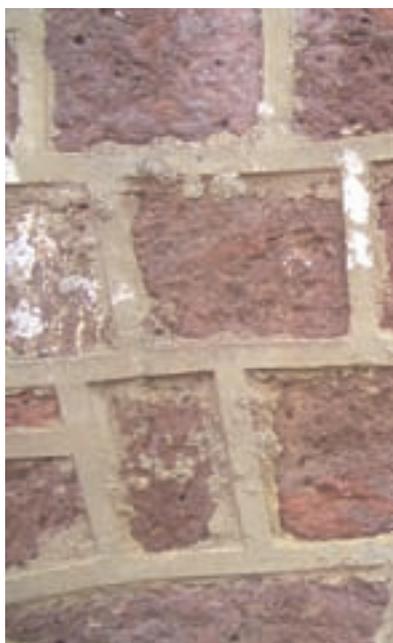
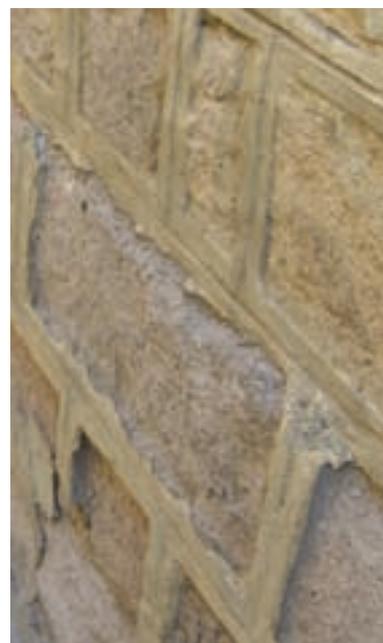
*Fig 8.11.a, 8.11b, 8.11c. Degrado del materiale lapideo causato dall'improprio utilizzo di malte cementizie. Le macchie bianche sono legate ai sali solubili presenti nel cemento e mobilizzati dall'acqua.*
