**II.2** Il Manuale tematico della pietra

# il manuale tematico della pietra

a cura di  
**Ulrico Sanna**  
**Cirillo Atzeni**

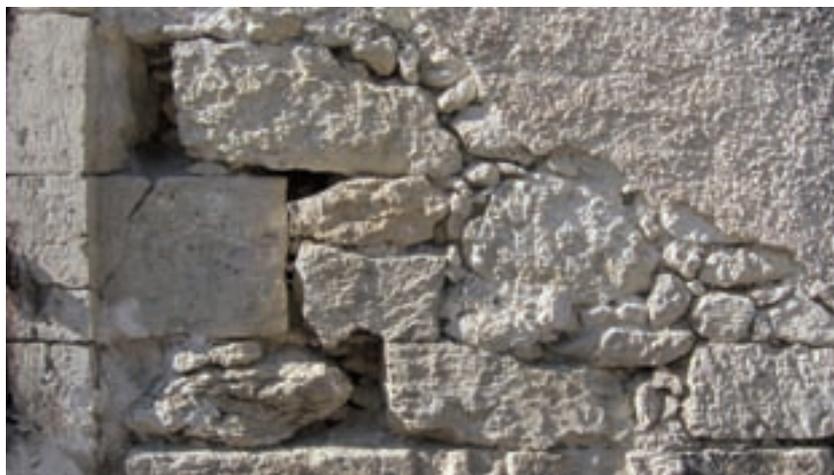
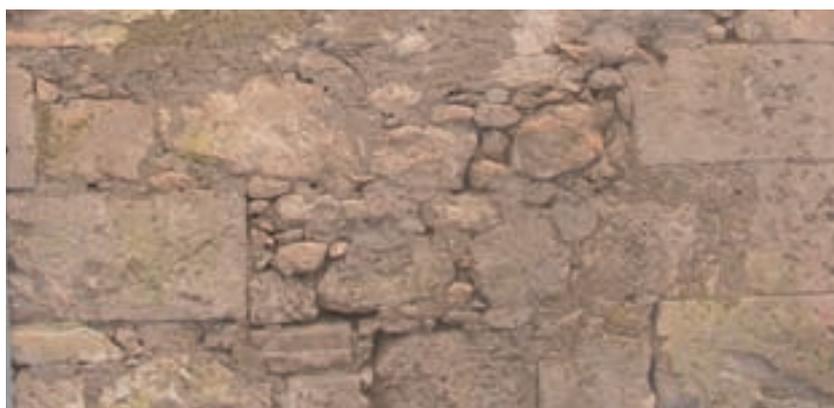
*Fig 8.12.a, 8.12b. Paramenti murari in pietre calcaree di basse proprietà meccaniche e di grande porosità.*

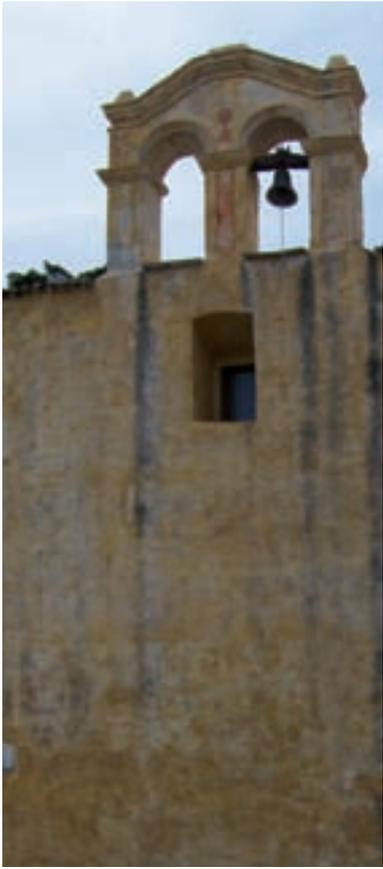
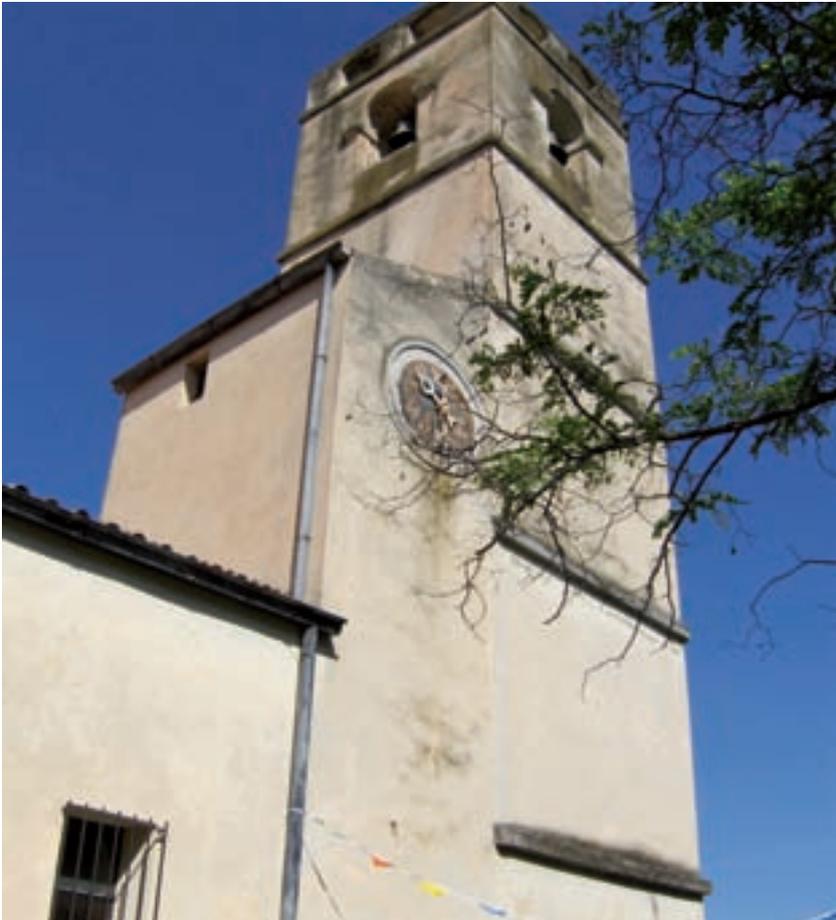
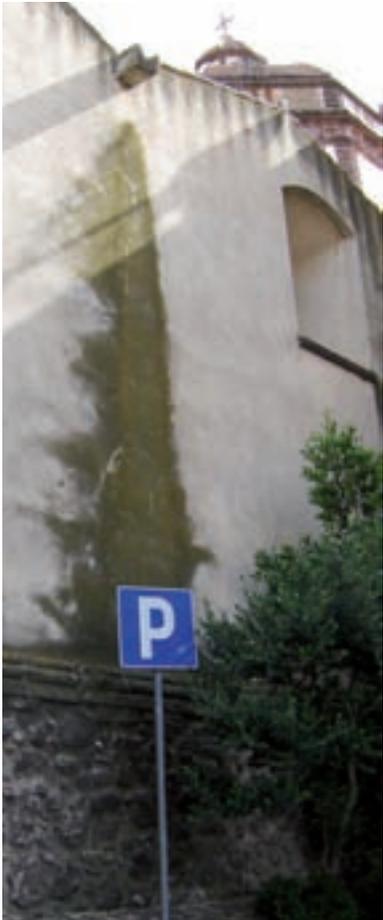
Fig 8.15. a, 8.15b, 8.15c, 8.15d. Degrado dovuto al distacco di intonaci dal paramento murario di comuni abitazioni.

Occorre inoltre aggiungere che quando il materiale lapideo è caratterizzato da una grande compattezza e quindi da una bassa porosità, l'aggancio della malta risulta più difficile, per cui la posa in opera deve essere particolarmente accurata. Laddove l'intonaco sia già presente, per una sua migliore conservazione sarà opportuno seguire alcuni accorgimenti come ripristinarne quanto prima la continuità in caso di distacchi di alcune parti (Figure 8.15a, 8.15b, 8.15c, 8.15d). L'ingresso dell'acqua, facilitata dalla presenza di zone scoperte, porterebbe all'accentuarsi dei fenomeni di degrado. Queste patologie, per quanto detto, sono piuttosto ricorrenti.
