## REPORTE DE INSPECCIÓN DE RIESGOS

## **INSTITUTO NACIONAL DE REHABILITACION**

## **CHÁVEZ Y ASOCIADOS**

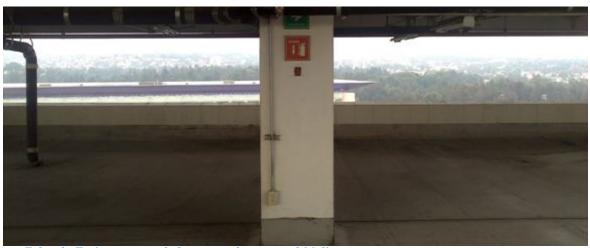
a. Se observó que aun siguen faltando extintores en el helipuerto del cuerpo 12 (CENIAQ), lo que puede ocasionar, en caso de un incendio, que no pueda sofocarse tal emergencia, dando lugar a la propagación del fuego.

Falta de Extintor cerca de la puerta de acceso al Helipuerto

Es importante considerar que los extintores deben colocarse conforme a la Norma Oficial Mexicana NOM-002-STPS-2000, que al calce dice:

- 9.2.3 En la instalación de los extintores se debe cumplir con lo siguiente:
- a) Colocarse en lugares visibles, de fácil acceso y libres de obstáculos de tal forma que el recorrido hacia el extintor más cercano, tomando en cuenta las vueltas y rodeos necesarios para llegar a uno de ellos, no exceda de 15 metros desde cualquier lugar ocupado en el centro de trabajo.

- b) Fijarse entre una altura del piso no menor de 10 cm. Medidos del suelo a la parte más baja del extintor y una altura máxima de 1.50 m., medidos del piso a la parte más baja del extintor.

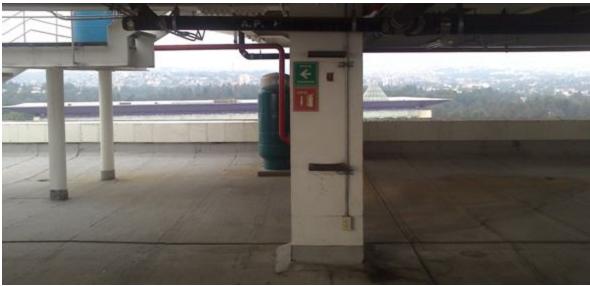
Falta de Extintor en Helipuerto, parte posterior.

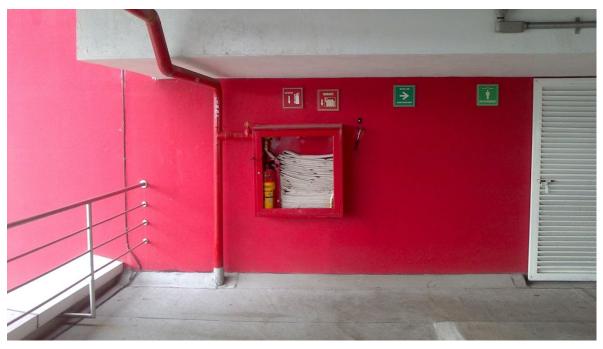
- f) Estar en posición para usados rápidamente.
- b. Durante el recorrido se observó que el hidrante del Helipuerto, ubicado en el cuerpo 12, carece de cristal protector. Es recomendable mantener los hidrantes protegidos con cristales, que sean menores a 4mm de espesor, con la finalidad de evitar que sean utilizados de manera incorrecta o innecesaria.

Falta de cristal en hidrante del Helipuerto en el cuerpo 12 (CENIAQ).

Es importante considerar que los hidrantes deben cumplir con lo especificado en la Norma Oficial Mexicana NOM-002-STPS-2000, que al calce dice:

- d) Las mangueras del equipo fijo contra incendio pueden estar en un gabinete cubierto por un cristal de hasta 4 mm de espesor, y que cuente en su exterior con una herramienta, dispositivo o mecanismo de fácil apertura que permita romperlo o abrirlo y acceder fácilmente a su operación en caso de emergencia.

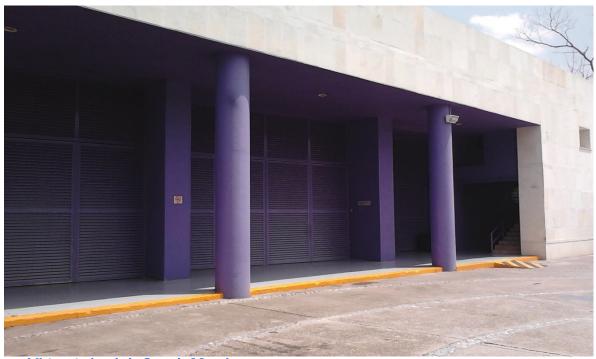
- c. El exterior de la casa de maquinas carece de señalizaciones que indiquen el riesgo que implica estar en esta zona y que solo personal autorizado debe estar ocupando este espacio.

Vista exterior de la Casa de Maquinas.

Se recomienda que en el acceso a la casa de maquinas se coloquen las leyendas, conforme a la clasificación que aplique, según la NOM-003-SEGOB-2002 Señales y avisos para protección civil, con la finalidad de evitar y/o prevenir accidentes con personas ajenas a esta área.

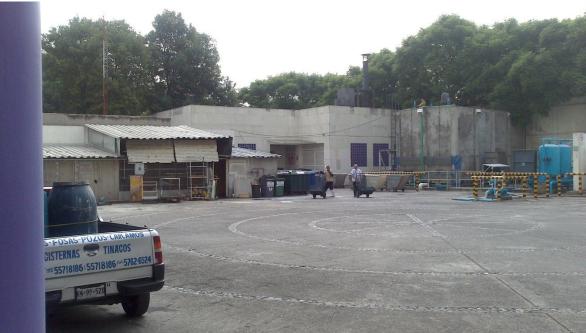
- 6. En el patio de servicio del cuerpo 10, Casa de Maquinas, se observó que eliminaron los objetos en desuso, metales y artículos de desecho, que se observaron en la visita a interior.

Estado actual del patio de servicio en el cuerpo 10 Casa de Maquinas.

Es recomendable mantener el orden y limpieza en esta área, para que en caso de un siniestro, se pueda utilizar, ya sean los servicios de emergencia (bomberos) o bien como zona de seguridad y resguardo.

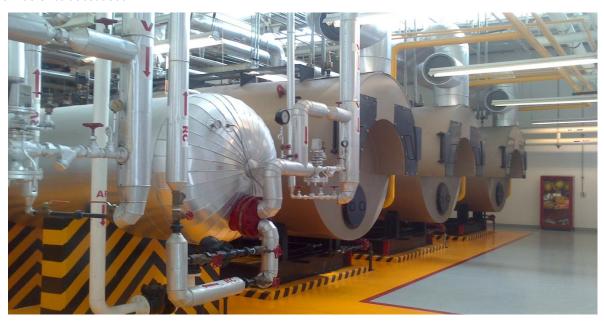
7. Se observó que dentro de la casa de maquinas, mantienen buen orden y limpieza y con las señalizaciones adecuadas.
