# Manual de reparación

## Radio BMW Professional 2000

Por Sikkim

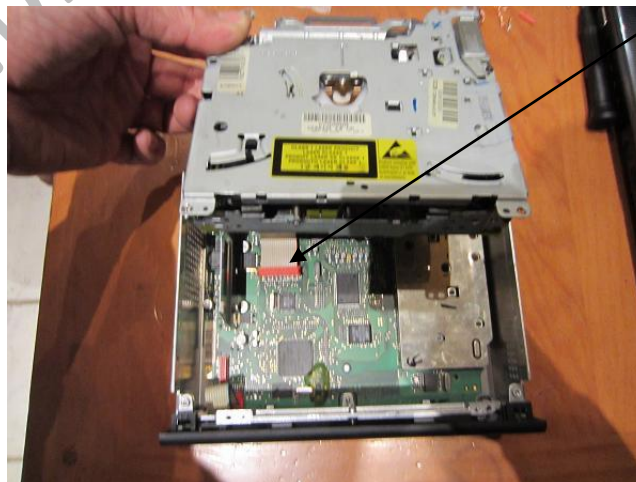
Sacamos con cuidado el CD hacia arriba y desconectamos su conector

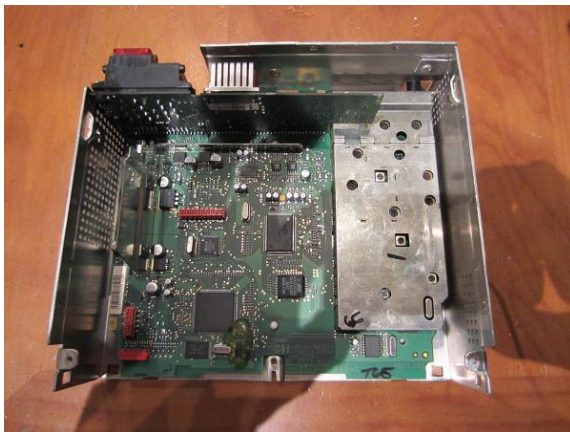
Y Despues extraemos los tornillos superiores y el inferior de la caratula delantera y su conector

Ahora ya no hay frontal ni pieza, solo PCB

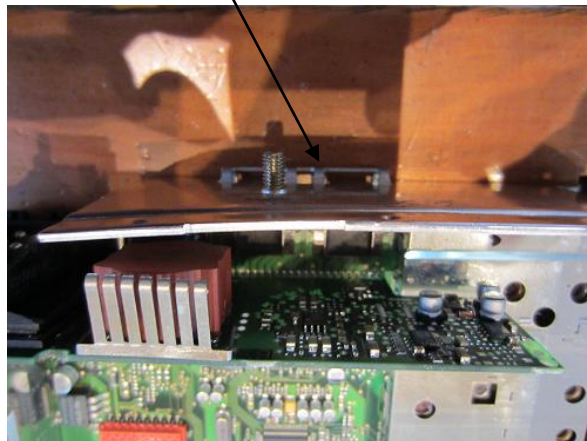
Sacamos el clip que sujeta los Chips a chasis

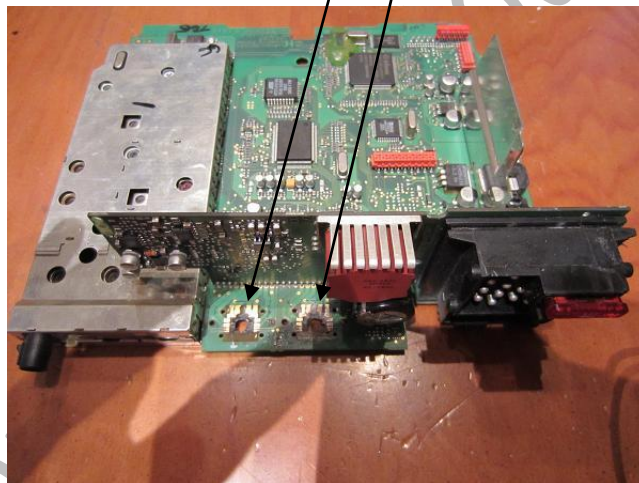
Le damos la vuelta y tenemos a la vista los Chips SMD de Potencia  
Es verdad cuando hice la foto ya los había quitado , pero.....

Para ello deberemos eliminar de la placa los 2 módulos viejos y quemados (aunque solo se haya quemado un canal L o R, deberemos eliminar los 2)

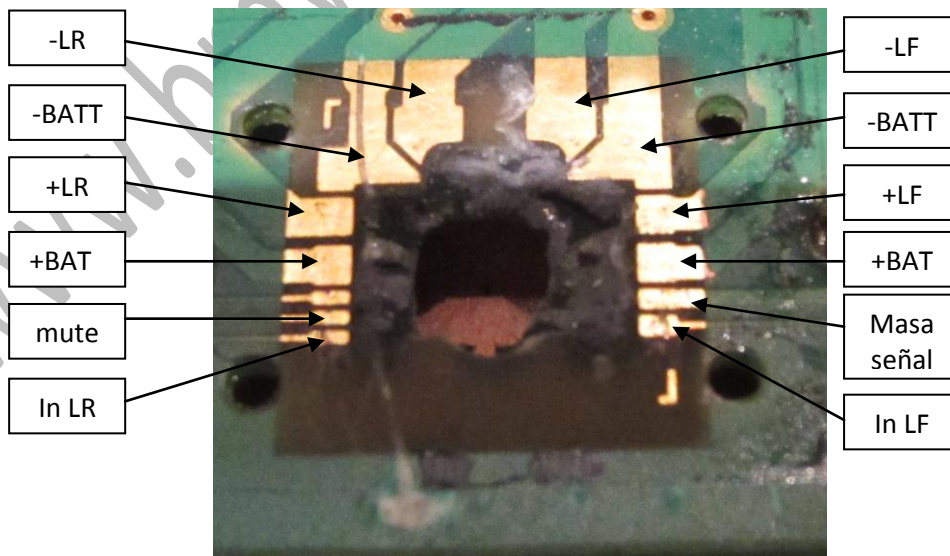
Las conexiones pertenecen de la siguiente manera para el canal L , el canal R es idéntico solo teneis que substituir la letra "L" por la letra "R ":

A continuación fijaremos el nuevo modulo de potencia que se ha diseñado a medida para ser alojado en el interior de la radio, concretamente en el espacio disponible que nos queda en el lado izquierdo, he decidido este lado, porque el conector de la radio se encuentra justo en este lateral, y por tanto los cables de salida de los altavoces que tenemos que puentear hasta el nuevo módulo tiene la menor distancia y más fácil el acceso.
