CAMBIO TABLERO DE DISTRIBUCIÓN 125VDC SUBESTACIÓN LA SIERRA 230KV

Sistemas de Control, Protección y Telecomunicaciones

RESUMEN

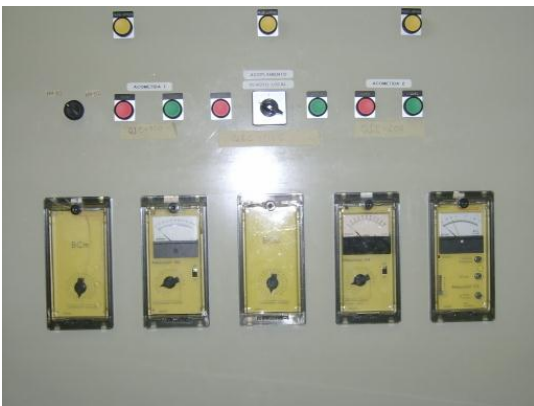
Fotografía 1. Equipos de medida

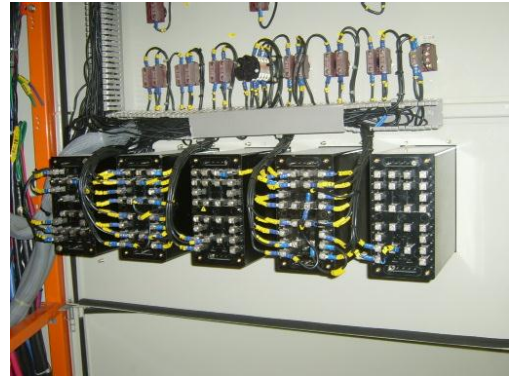
Fotografía 2: Vista posterior equipos de medida

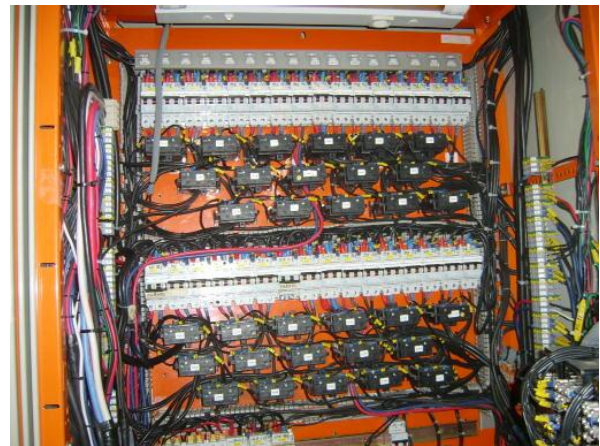
Fotografía 3: Breakers de barrajes 1 y 2, y CT's

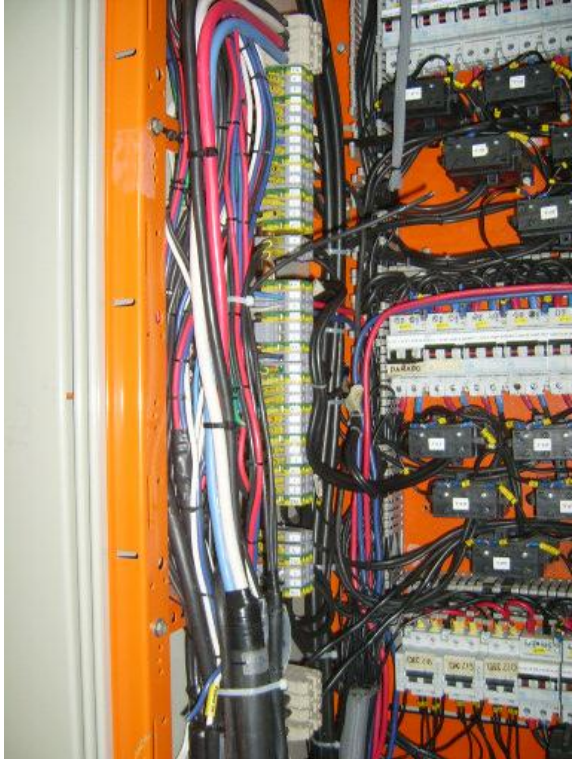
Fotografía 4: Breakers fuera de servicio

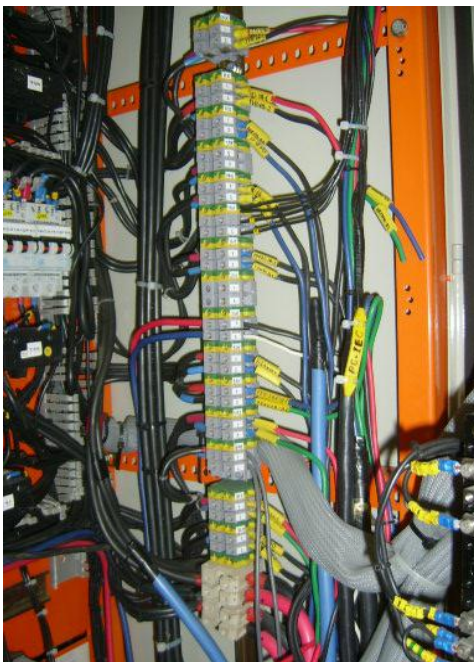
Fotografía 5: Borneras mezcladas de barra 1 y 2

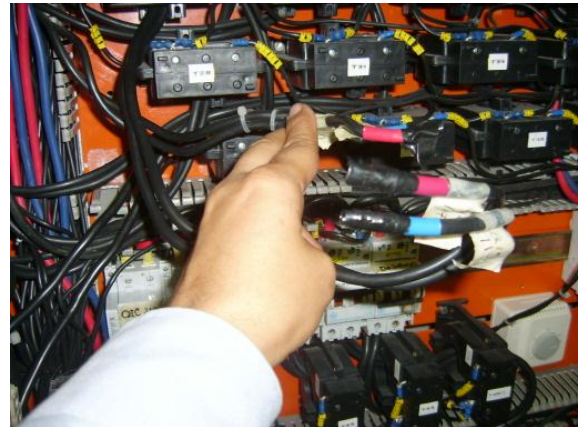
Foto 6: Ejemplo de cableados sueltos

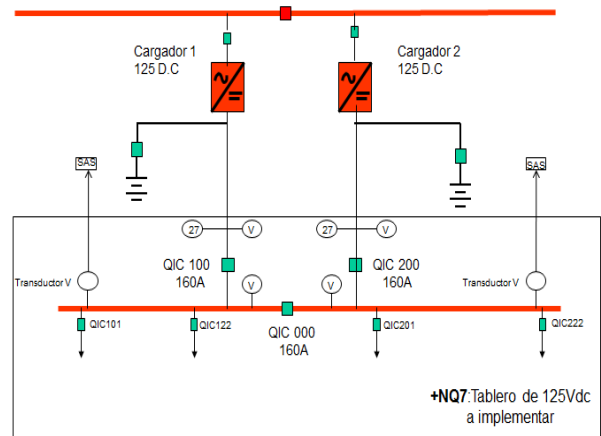
Así mismo, se definió un diagrama unifilar del sistema de 125 Vdc de la subestación para que fuese implementado en el tablero a comprar. Este diagrama unifilar se muestra en la figura 1.

Figura 1: Unifilar de 125Vdc Subestación La Sierra

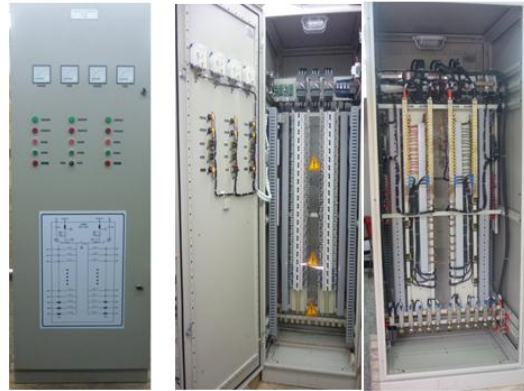
Fotografía 7: Tablero nuevo a montar

4.2 Montaje del tablero de distribución: Quitar huacal, traslado al sitio de montaje y se realiza el anclaje; también se realizó el conexionado de tierra de este equipo a la tierra general de la sala de auxiliares.

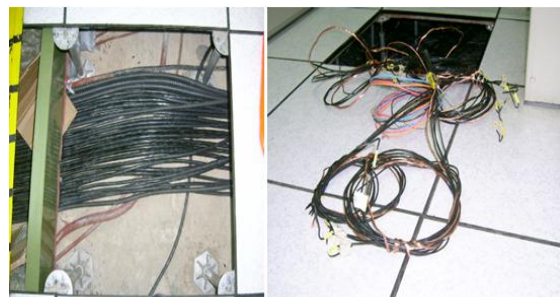
Fotografía 8: Tendido del cable por cárcamos y puntas preparadas

4.3 Tendido de cables multiconductores: Desde el tablero de distribución hasta el tablero de cada una de las cargas, éste tendido del cableado se realizó a través del piso falso de la subestación, midiendo la distancia a tableros, cortando el cable, tendiéndolo desde el tablero de distribución, hasta cada tablero de control o protección, preparando puntas y marquillando en ambos extremos. En el lado tablero de distribución éstos multiconductores quedan debidamente enrutados por canaleta y conexiónados a las borneras asignadas según la carga, mando, medida, señalización, y/o acometida. Tanto el tendido como el conexiónado se revisó y se chequeó mediante una tabla de cableado, la cual queda actualizada con lo realizado en esta actividad de montaje; para éste chequeo se energizó localmente el tablero y se amarilló la tabla de cableado operando cada breaker de las cargas y probando mando, medida, señalización, y/o acometida según los multiconductores tendidos para estos servicios.

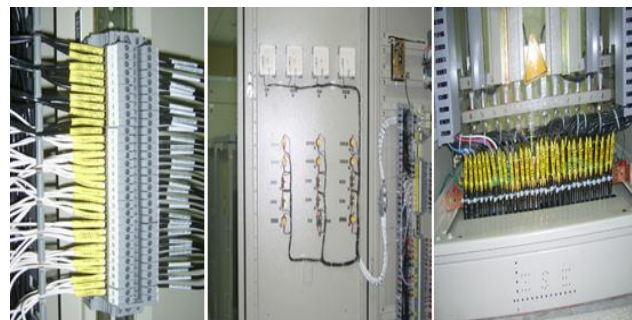
Fotografía 9: Cableado completo en el lado tablero 125V, en borneras, canaletas y presentación

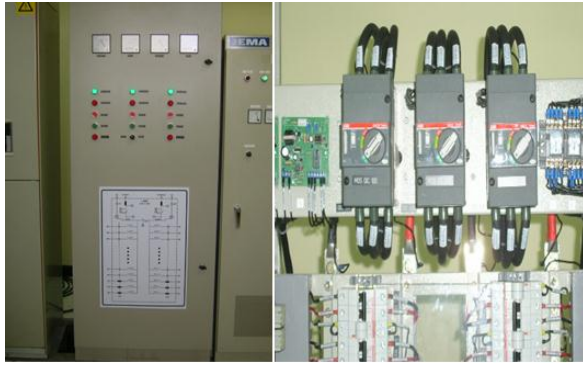
Fotografía 10: Pruebas locales con energización del tablero para amarillado del cableado

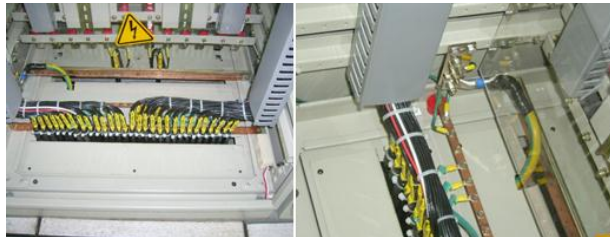
Fotografía 12: Adecuación de las tapas del fondo y conexión a tierra del tablero

4.5. Adecuación de las tapas del fondo del tablero: Después de tendidos los multiconductores y de su presentación en el tablero, se adecuó las tapas del fondo de acuerdo a lo cableado y teniendo en cuenta los multiconductores de las cargas que se trasladen en la puesta en servicio del tablero.

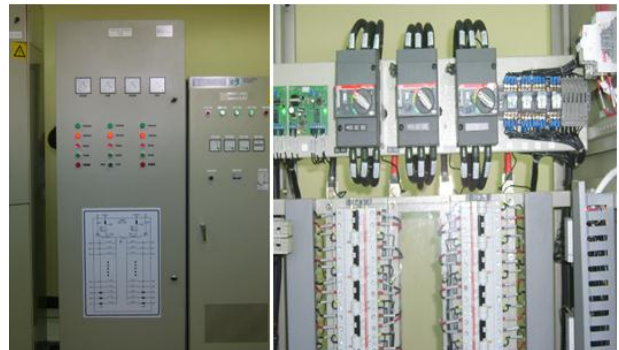
Fotografía 13: Tablero de distribución en servicio

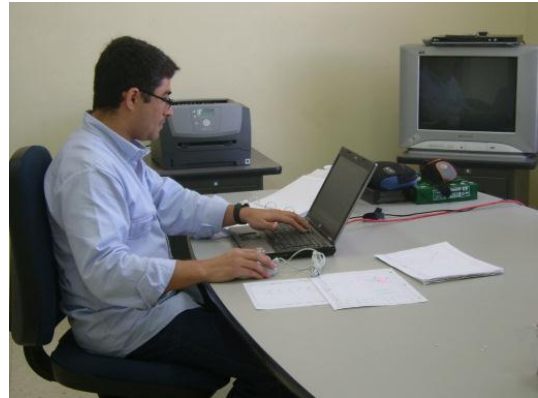
Fotografía 17: Actualización de planos BIT CTE Oriente

5.6 De manera simultánea, se trabajó con el personal del BIT del CTE Oriente en sitio para garantizar que los planos quedarán actualizados en la subestación.

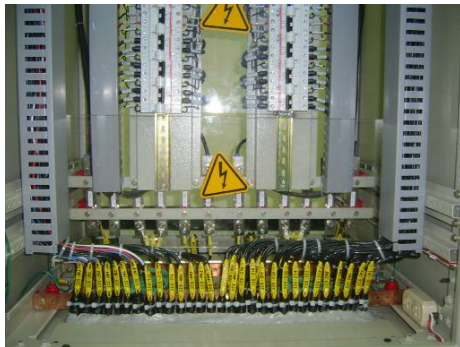
Fotografía 15: Vista frontal del tablero con cableados finales y láminas antiroedores

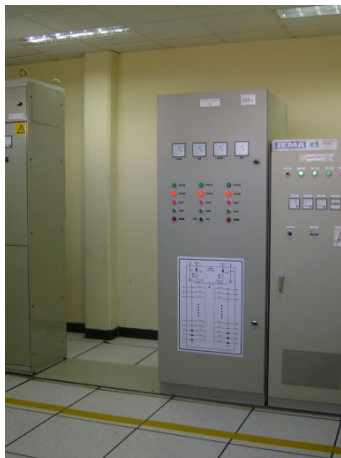
Fotografía 16: Ubicación del nuevo tablero y tapa en el espacio del tablero retirado

5.4 Adecuación y montaje de tapa para normalizar el espacio en sala de auxiliares por retiro del tablero antiguo de 125Vdc.

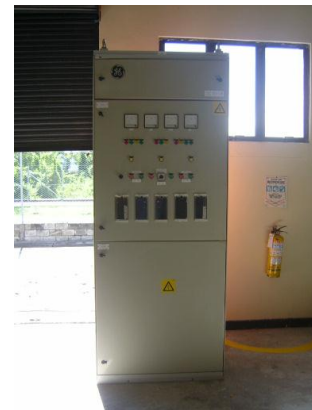
Fotografía 18: Tablero desmontado

Antes de realizar el desanclaje del tablero, se liberó de todo el cableado de AC, DC y señales de control que previamente ya se habían reemplazado en la puesta en servicio del tablero nuevo, se traslado a la bodega de la subestación para coordinar el transporte para Almacén de ISA en Guatiguará y hacer el procedimiento de baja. Posteriormente, se retiró todo el cableado multiconductores del tablero que salió de servicio desde sala de auxiliares hasta los diferentes tableros destino en sala de control.

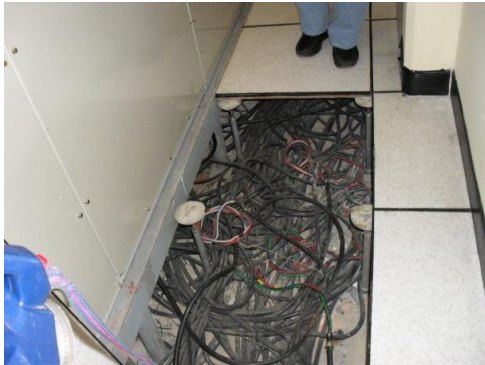
Fuente: Elaboración propia
Fotografía 19: Parte del cableado a retirar
