## ACCIDENTES DE TRABAJO INVESTIGADOS

### 058. Amputación de dedo en un torno paralelo

#### DATOS DEL ACCIDENTE

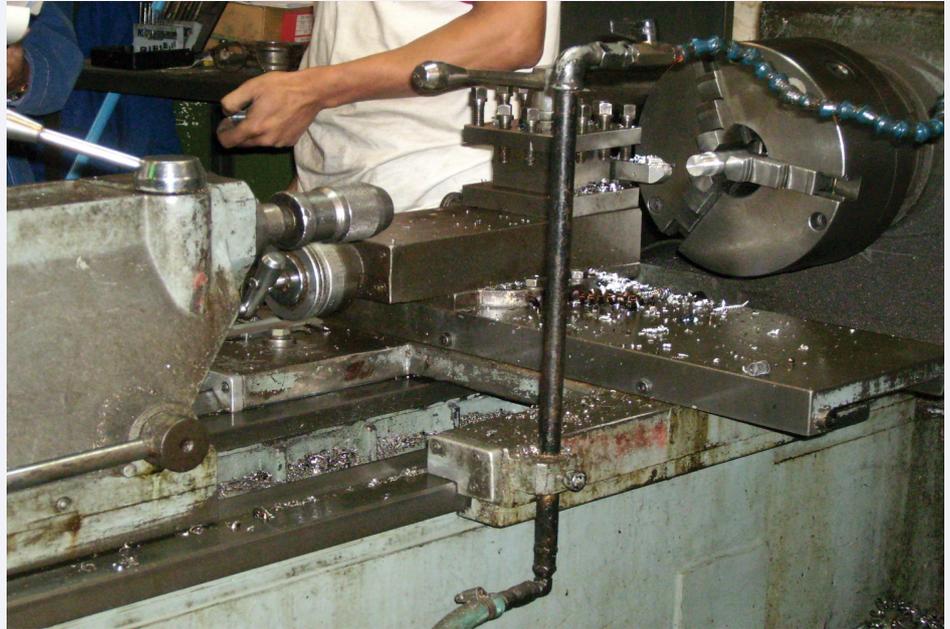
Para realizar este trabajo hay que apretar bastante la lija con ambas manos contra la pieza que gira e ir desplazándolas por la superficie de la misma longitudinalmente. En un momento determinado la lija de tela resulta atrapada por la pieza que gira y descoloca y arrastra violentamente las manos del operario. Una de ellas resulta atrapada entre la propia pieza y la cuchilla en la torre portaherramientas resultando amputado un dedo del trabajador.

*Plato de garras, contrapunto y torreta del torno*

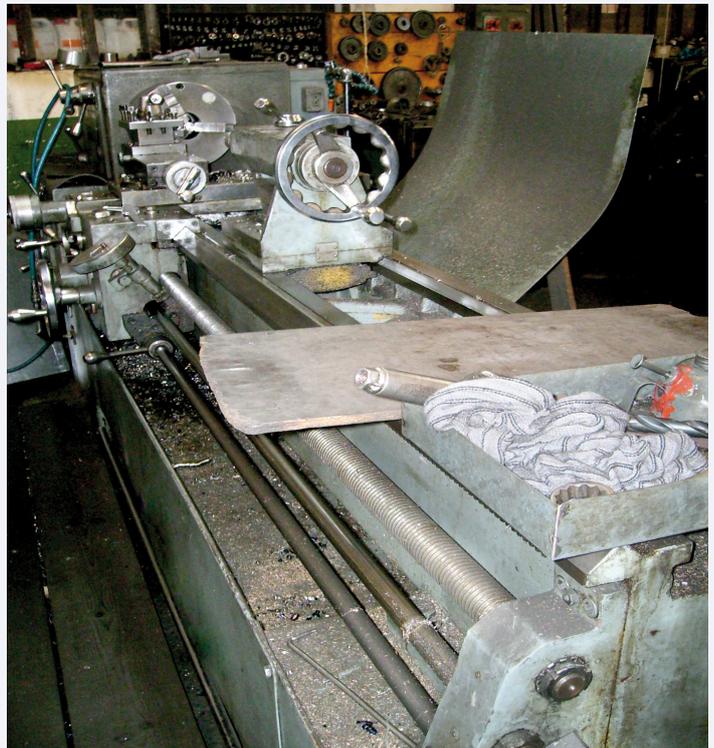
*Vista general del torno con una chapa protectora colocada de forma rudimentaria que no consigue una protección eficaz*

- El torno dispone de una carcasa protectora de la zona de giro pero esta ni cubre suficientemente la zona de riesgo, ni dispone de dispositivo de enclavamiento.

- De acuerdo con esta evaluación, la máquina debe ser puesta en conformidad con las especificaciones del Anexo I del R.D. 1215/1997.
- El control del riesgo que produjo el accidente consiste en adoptar las medidas necesarias para eliminar la posibilidad de contacto con los órganos móviles de la máquina mediante la instalación de un resguardo con enclavamiento que impida el acceso a las zonas peligrosas o, en su defecto, un dispositivo que detenga las maniobras peligrosas antes del acceso a dichas zonas; todo esto, naturalmente implicaría la realización de las tareas de lijado contando con equipos o máquinas más específicos.

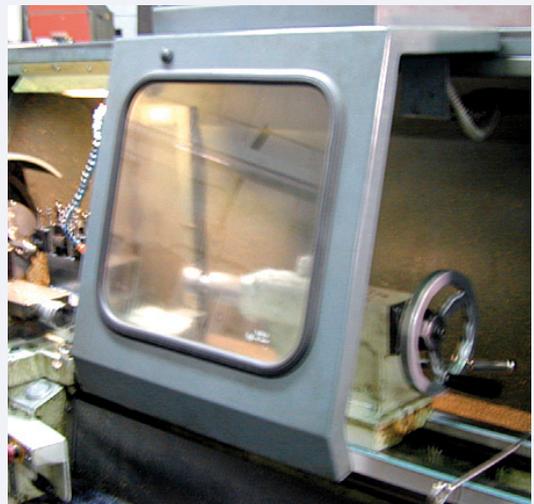
*Ejemplo de resguardo con enclavamiento para el punto de operación del torno*
