**DGAC  
BULLETIN DE  
RECOMMANDATION**

**TITRE : DETERIORATION DE LA VOILURE D'UN PARACHUTE  
DE SAUVETAGE MODELE FLEXPACK**

Voilure de sauvetage P512 (PN 2004710600).

- Bulletin de sécurité PARACHUTES DE FRANCE n° 06/001 du 11/01/2006.

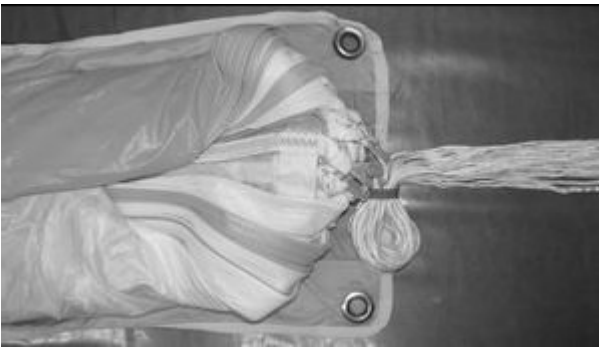
| PHOTO n° 1 | PHOTO n° 2 |

Détérioration de la voilure P512 lors d'un test d'ouverture à grande vitesse (150 Kts) dans une configuration autre que la configuration qualifiée.

Les détériorations sont dues au coiffage de la voilure par une ou plusieurs suspentes provoquant la détérioration de plusieurs panneaux.

La cause probable de cet incident est le passage d'une ou de plusieurs suspente(s) par dessus le diaper lors de la sortie de sac.

- Remplacer les bracelets de lovage actuels par des **mini-élastiques optima**, P/N 2015000600 (photo n° 2).
- Ajouter un mini élastique optima sur la patte d'attache n° 11 (suspente du diaper) afin d'inclure une love supplémentaire en début de lovage (photo n° 1).
