# BULLETIN DE PRODUIT

<b>DATE D'ÉMISSION:</b>	octobre, 2012	<b>FICHE DU BULLETIN:</b>	<b>012-PBSC-001A</b>
<b>GAMME DE PRODUITS:</b>	TrojanUVSwift™SC	<b>MODÈLES:</b>	A01, A02, B03, B04, B06, B08, B12, C06, C30
<b>SUJET:</b>	<b>REPLACEMENT DE BAGUE DE RETENUE DE MANCHON TROJANUVSWIFT™SC</b>

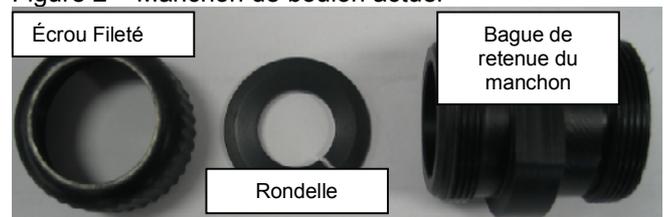
Figure 2 – Manchon de boulon actuel

La conception actuelle comprend un butoir (Stop Step) et aussi un écrou fileté (figure 2) lequel scelle le connecteur de lampe. Lorsqu'il est bien installé et en bon état, si un bris de manchon survient, l'écrou fileté assure l'étanchéité jusqu'à la pression maximale de conception du réacteur. Il est recommandé d'effectuer une inspection à tous les 6

Pièce No. 316148

Pièce No. 793859

Pièce No. 794964

mois ou lors du retrait du couvercle de protection afin de prévenir les bris, fêlures, déformations ou défauts. Si des signes apparents de défauts sont décelés, changer la bague de retenue de manchon.

Trojan recommande de remplacer immédiatement toutes les bagues de retenue de manchon sur vos réacteurs. Veuillez contacter votre agent de service certifié de Trojan ou un associé de service de Trojan afin de planifier l'envoi de pièces sous garantie (sans frais).
