Étude pilote de contrôle de l'humidité des maisons en ballots de paille

Rapport présenté à :

Don Fugler
Société canadienne d'hypothèques et de logement

Bob Platts
Fibrehouse Limited
Ottawa, 31 mai 1997

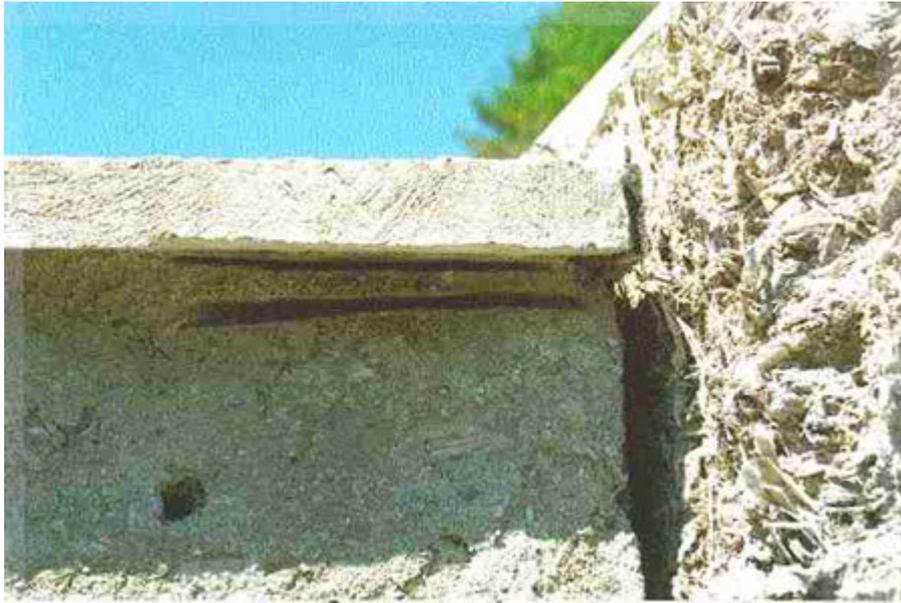
Figure 1 : Le mur est, celui le plus exposé aux pluies battantes, est en bon état et sec sous son couronnement en béton doté d'un larmier convenable, alors que le mur sud à droite, dont la plus grande partie se trouve sous un couronnement en béton très large mais dont le larmier est à l'envers, est très pourri. (Le trou et deux coupes horizontales font partie de nos premiers essais de prélèvement d'échantillons.)

Figures 1 et 2 : Tous les points contrôlables. Les couronnements et les enveloppes riches en ciment n'ont pas causé de détérioration additionnelle de la fibre à l'interface, elles auraient plutôt préservé la fibre qu'elles enveloppaient et son aspect luisant. (Dans la Figure 1, on aperçoit surtout du bois déchiqueté et dans la Figure 2, de la paille.)

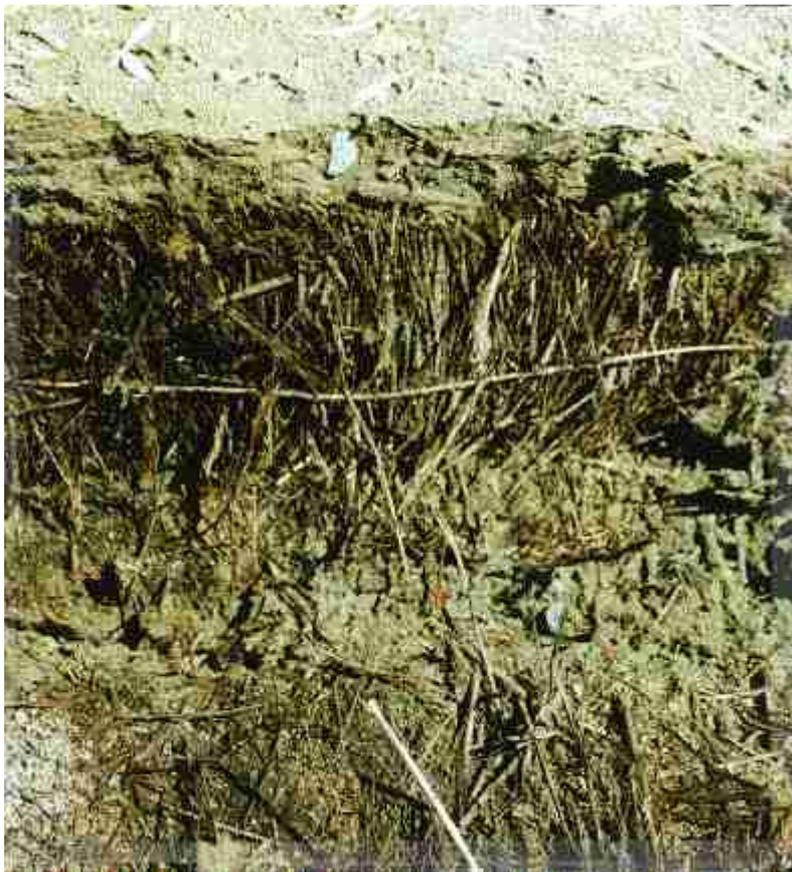
Figure 2 : Ce dernier mur venait tout juste d'être démonté pour qu'on l'inspecte, ce qui expose la partie inférieure de son centre en ballots de paille (de la paille et rien d'autre), partie qui a reposé sur un mortier terre-ciment. La paille est très saturée et en train de pourrir, les fibres sont très faibles. Le taux d'humidité au-dessus comme au-dessous du mur dépasse clairement le régime d'assèchement malgré la grande perméabilité à la vapeur des enveloppes terre-ciment très érodées.

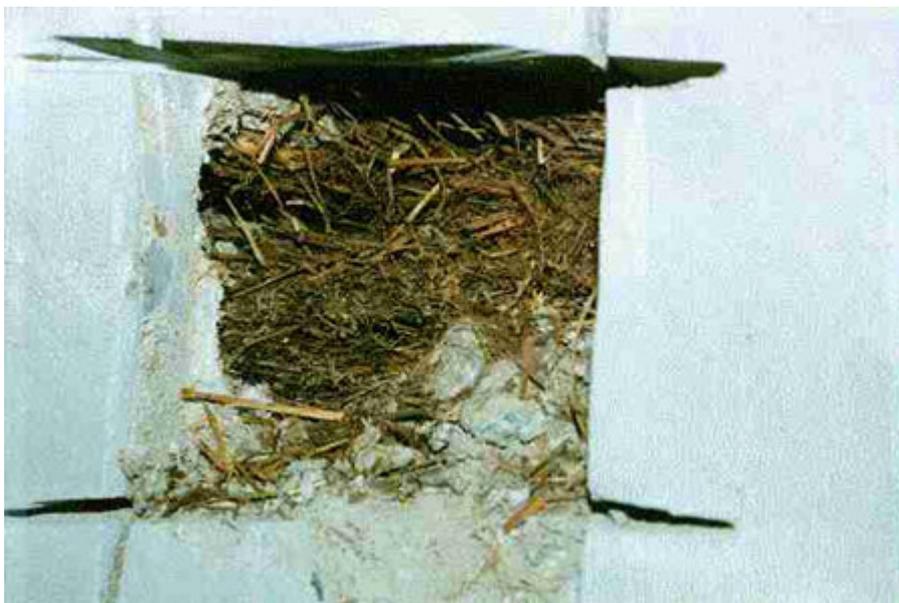
Fondation d'un vide sanitaire : Figures 3 et 4 : Fondation en ballots de paille âgée de six ans et qui s'appuie sur une mince semelle de mortier (ciment, terre et paille déchetée) à 6 po sous le niveau du sol fini, elle-même s'appuyant sur du moellon versé dans une tranchée profonde de type Frank Lloyd Wright pour drainer l'eau de surface et empêcher l'eau souterraine de remonter par capillarité. Aucune membrane de polyéthylène ni barrière d'étanchéité ne sépare la paille de la tranchée. La tranchée, qui décrit une pente prononcée et dont l'extrémité est à ciel ouvert, doit laisser s'écouler de

Figure 3 : Échantillon S1 prélevé à 3 pi au-dessus du sol fini dans un ballot de paille qui est séparé de la tranchée complètement humide (H.R. : 100 %) par au moins deux couches horizontales de mortier riche en ciment entre les ballots. (Construction de type Gagné mais construite par d'autres personnes; la structure est en bon état et sa solidité ne dépend pas du lien paille-ciment.) La finition extérieure riche en ciment s'est détachée du lait de ciment derrière celle-ci, lui-même effrité, de sorte que nous n'avons pu prélever aucun échantillon ayant un lien avec le lait de ciment. La paille est humide et, comme on peut le constater, se détériore; elle se brise facilement sous l'effet de la tension. Dans la paille, l'humidimètre indique un taux d'humidité de 37 à 42 %, soit de 38 à 43 % compte tenu de la température. La paille est saturée d'humidité et sent un peu le mois.

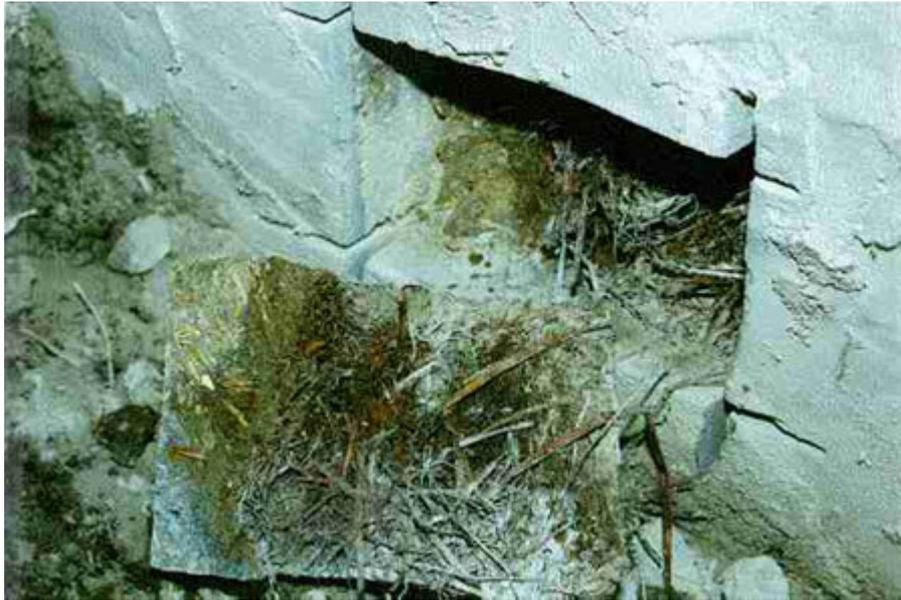
Figure 4 : Échantillon S2 prélevé juste au-dessus du sol fini, sous le premier échantillon. De la moisissure blanche ressemblant à du givre témoigne du degré avancé de la décomposition. La paille est très fragile. Cependant, observez la paille intacte d'aspect lustré dans le coin supérieur gauche de l'échantillon de lait de ciment-terre-paille déchiquetée. Le taux d'humidité dépasse les limites de l'échelle, la paille est très saturée d'humidité.

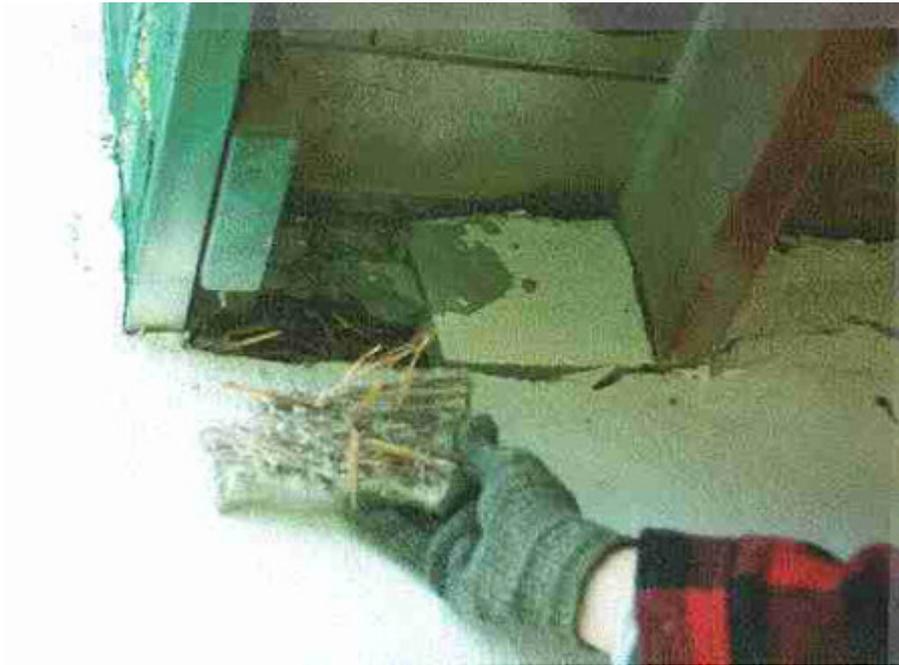
Figure 5 : Échantillon S3 prélevé sous une terrasse en planches espacées reposant sur des solives en porte-à-faux, étage supérieur, mur est. Le stucco non armé est déjà fissuré à cause des solives, ce qui explique en partie pourquoi nous avons choisi cet endroit. Cependant, nous n'y avons observé aucun signe de pénétration d'eau, et les fissures facilitent le séchage. La paille installée entre les solives en couches parallèles au mur et non pas perpendiculaires à celui-ci est d'aspect luisant, en bon état de part en part et bien liée là où le stucco la revêt, malgré la position parallèle de cette paille. Le stucco est riche en chaux. Le taux d'humidité, moins de 13 %, est en deçà de l'échelle jusqu'au coeur des ballots de paille.

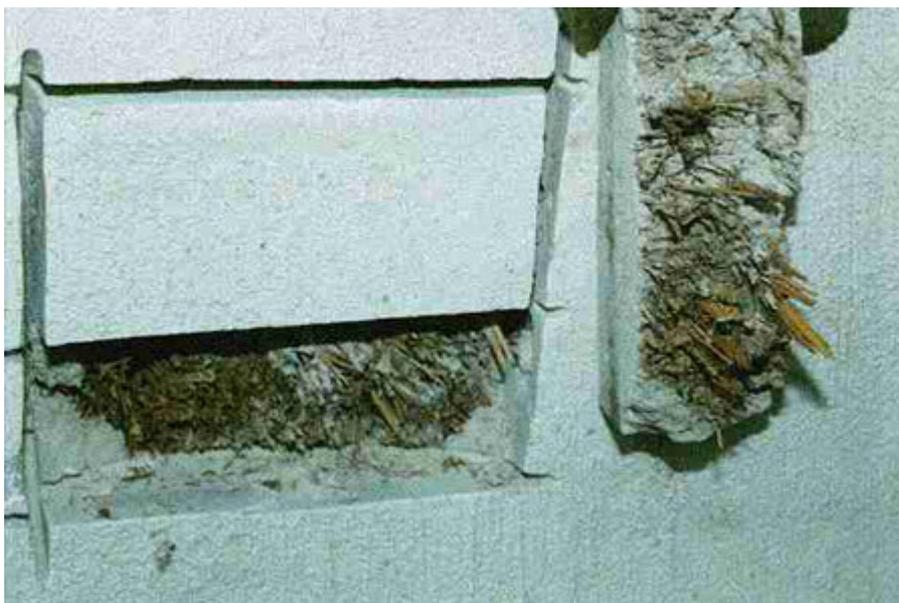
Figure 6 : Échantillon S4 prélevé sur le mur nord, juste au-dessus du plancher-dalle, sous la même terrasse enveloppante et juste au-dessous d'un lit de mortier entre deux ballots de paille superposés. Nous avons découvert que les ballots de paille avaient été chaulés avant la construction. La blancheur de la paille n'est pas causée par de la moisissure. (Les couches de paille lâches à la Figure 5 n'avaient pas été chaulées.) Apparemment, le stucco et le mortier au complet sont riches en chaux, même si nous avons lu que le mortier structural horizontal et vertical dans ce type de mur est normalement un mélange sable-ciment.

Nous croyons qu'aucune membrane de polyéthylène ne se trouve ni sous le plancher-dalle ni entre ce dernier et la paille au-dessus. Nous n'apercevons aucune fissure évidente dans le stucco jusqu'au surplomb de toit (de 3 pi), et la terrasse au-dessus de cet échantillon prélevé sur le mur nord ne semble pas causer beaucoup d'éclaboussures. Néanmoins, la paille est humide, sent le moisi et la chaux et se détériore. La poussière de chaux semble avoir détruit le lien paille-stucco à certains endroits. Le taux d'humidité se situe à 18 % dans le sens horizontal de la paille et de 20 à 21 % si la sonde est inclinée vers le plancher-dalle, soit de 20 à 23 % si nous ajoutons un 2 % pour le facteur température. Nous retournons à cet endroit après avoir effectué quelques tests additionnels dans le mur est.

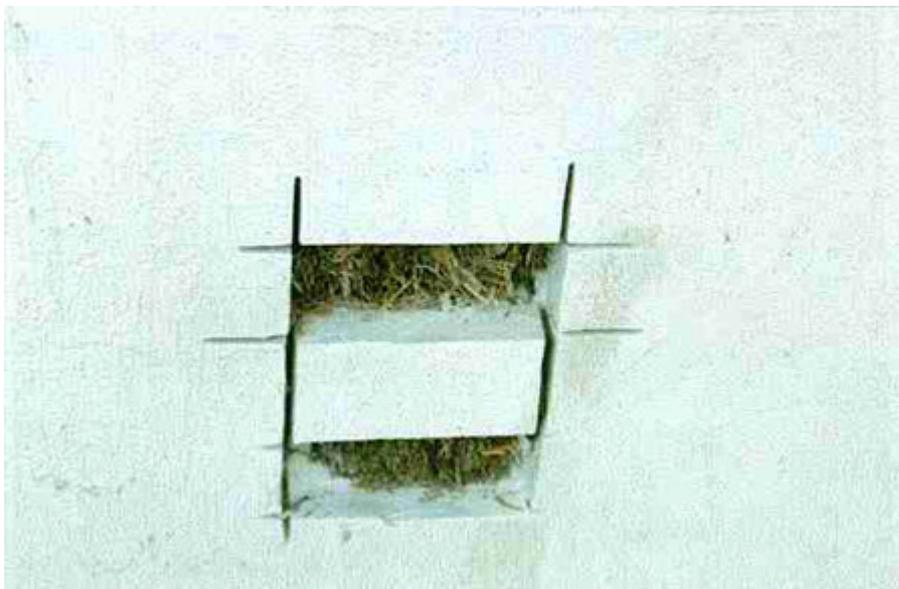
Figure 7 : Nous prélevons un autre échantillon, S6, juste au dessus de l'échantillon S4 du mur nord (Figure 5). La photo montre les deux échantillons. (Une épaisse couche de mortier entre deux ballots de paille, du genre Québec, sépare les échantillons. Nous l'avons par la suite coupé plus profondément pour en extraire un autre échantillon et montrer qu'il s'agit là aussi d'un mortier riche en chaux. Une fois de plus, la paille qui touche ce mortier et s'y enfonce est en bon état, et rien ne nous laisse supposer que ces couches transversales de mortier acheminent l'eau à l'intérieur des ballots de paille, ce que certains craignent.) La photo montre que l'échantillon S6 est d'aspect plus luisant et en meilleur état que l'échantillon S4 juste en dessous.

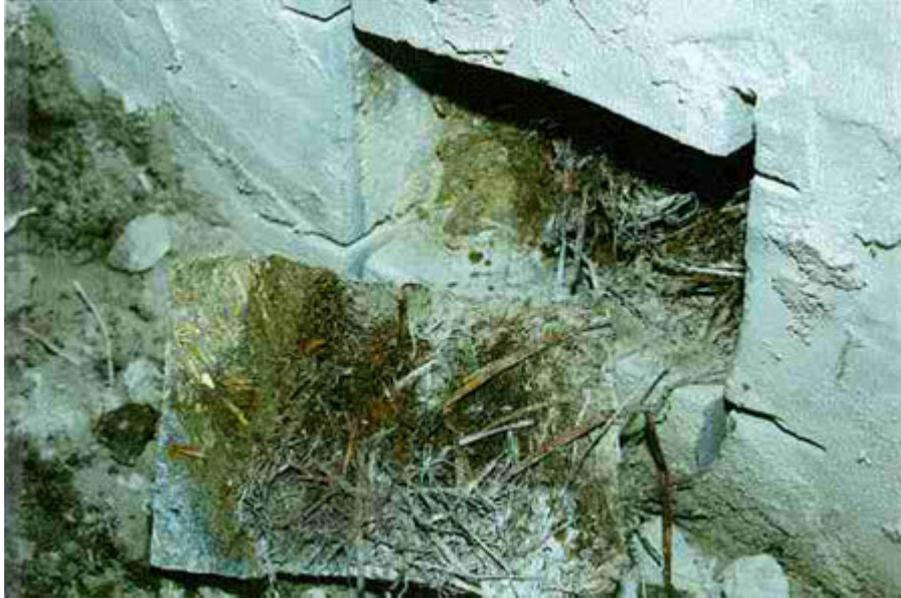
Figure 8 : Examen à l'intérieur de l'échantillon S6. La chaux dans la paille se présente comme une poudre grise, mais la paille est de belle apparence, sent bon et résiste bien à la tension. La poudre de chaux semble vraiment affaiblir la paille et l'empêcher de coller au stucco qui la revêt, mais un lien mécanique est encore présent. **Figure 9** : Taux d'humidité de 13 % près de la surface et s'élevant à 15 % à quelques pouces plus en profondeur pour se maintenir à ce niveau. Compte tenu du facteur température, ces deux lectures seraient plutôt 15 % et 17 %, respectivement.

La paille est effectivement plus sèche et sans pourriture légèrement plus au-dessus du plancher-dalle et grâce à la présence d'une épaisse couche horizontale de mortier. Faut de défauts ou de sources d'humidité visibles, nous sommes forcés de soupçonner la présence d'humidité s'infiltrant par capillarité depuis le plancher-dalle ne comportant aucun pare-vapeur et reposant probablement sur un lit de gravier qui s'est enfoncé dans la boue ou que la boue a envahi.

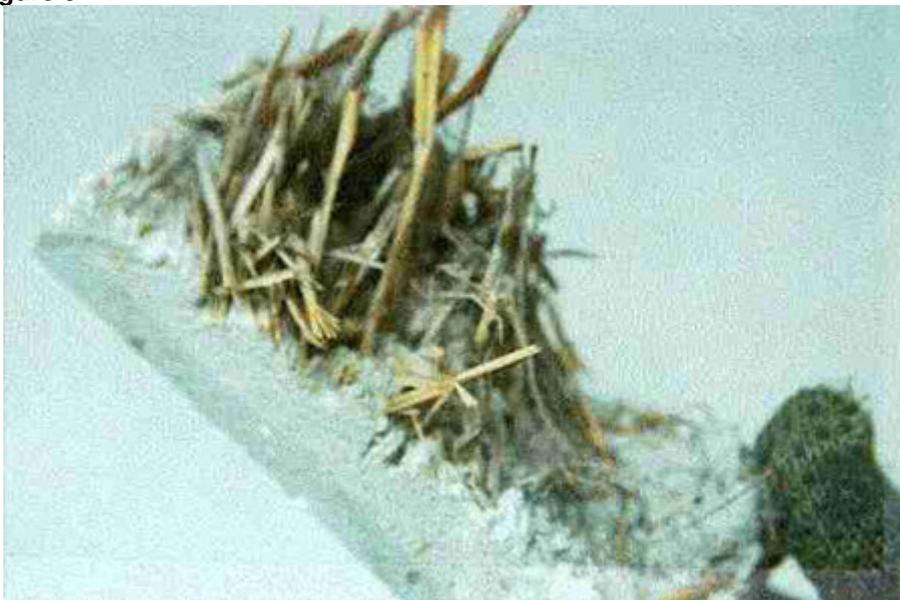
Figure 10 : Sous l'échantillon S8 prélevé sur le mur nord, sous le coin du seuil d'une fenêtre dans l'alignement de la surface de stucco, environ 1 1/2 pi au-dessus du plancher-dalle. Une faible tache de poussière nous y a amené. Les couches internes liantes du stucco de 3 po d'épaisseur se sont effritées, comme la photo le montre, ce qui ne nous permet pas d'évaluer le lien avec la paille. **Dans ce mur âgé de 10 ans, la paille sent le moisi, résiste peu à la traction et est humide. Des taux d'humidité de 25, 25, 22 et 20 % ont été enregistrés horizontalement jusqu'à la pleine longueur**

de la sonde (11 po). Des taux d'humidité de 25, 30, 35, et 30 % ont été enregistrés, la sonde pénétrant diagonalement vers le plancher-dalle. (Puisqu'il fait plus chaud cette journée-là, le mercure indique 12 oC, les lectures d'humidité sont égales au taux réelles sans correction de température)
