**Objet : Notification de sécurité produit –Chariot Ingenia MR FlexTrak.**

**N/Réf:** LL/NS/2014-037 FSN 78100414

**URGENT – Notification de sécurité produit  
Chariot Ingenia MR FlexTrak**

**Le pied de l'opérateur peut être coincé sous le chariot FlexTrak**

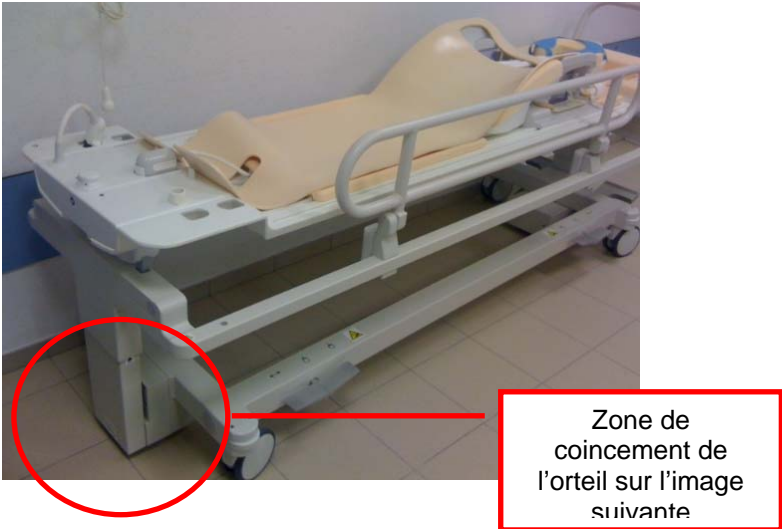
| <p><b>Description du problème</b></p> | <p>Lors de l'utilisation du chariot Ingenia MR FlexTrak, il existe un risque pour l'opérateur : son pied peut se retrouver coincé entre le sol et l'unité hydraulique du chariot</p> |

| <p><b>Actions correctives menées par Philips Healthcare</b></p> | <p>Une action corrective, référence FCO781 00414 est mise en place, elle requiert que les responsables techniques Philips :<br/>- Remplacent les capots avant et arrière du chariot Ingenia MR FlexTrak par de nouveaux capots équipés d'une protection permettant d'éviter un coincement du pied.<br/>Lors de vos communications avec Philips concernant ce programme, veuillez indiquer la référence FCO781 00414.</p> |

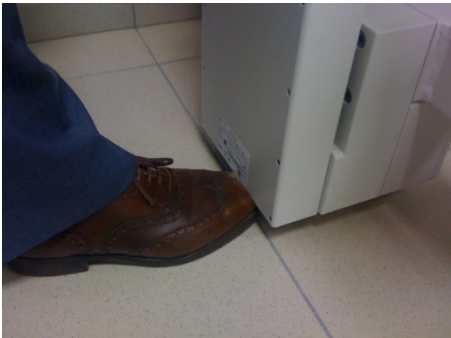
| <p><b>Risques liés au problème</b></p> | <p>Il existe un risque de blessure au pied ou à l'orteil, le pied de l'opérateur pouvant se retrouver coincé entre le sol et l'unité hydraulique du chariot. Cela est dû à la distance entre la colonne et le sol, la forme rectangulaire de la colonne et la position de l'opérateur lorsqu'il manipule le chariot (la position de la colonne et le plan d'examen sur le chariot obstruent la visibilité de la zone à risque</p> |

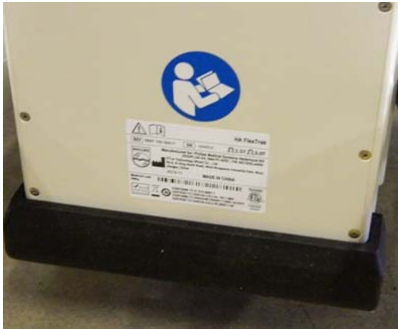
| <p><b>Identification des systèmes concernés</b></p> | <p>Tous les chariots Ingenia FlexTrak du système iRF à hauteur variable, portant le numéro d'identification produit suivant :<br/>989603019291 ; 989603019292 ; 989603019293<br/>Ce numéro d'identification se situe en bas du capot avant ou arrière du chariot Ingenia MR FlexTrak.</p> |
