National  
Defence

# Propos de vol

NUMÉRO 3, 2010

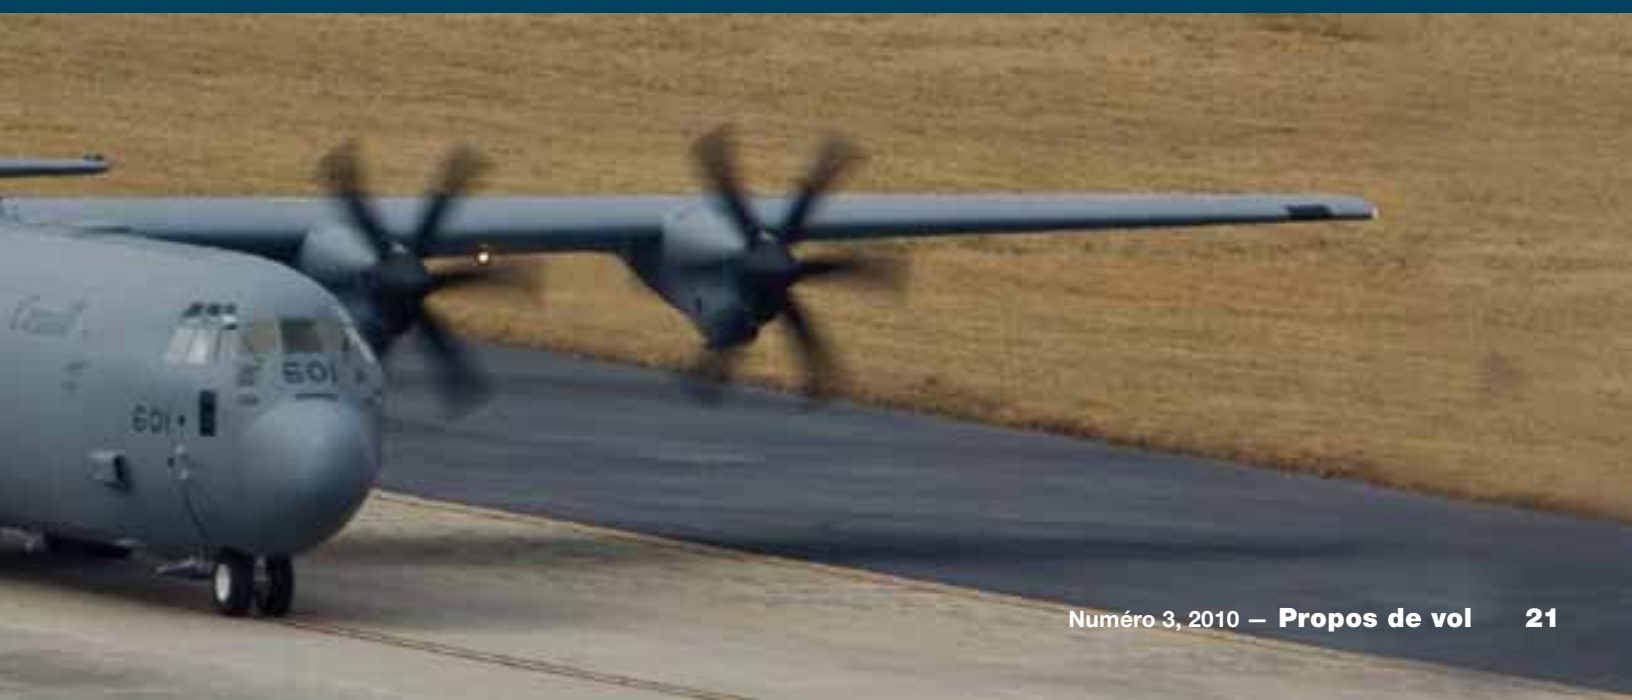
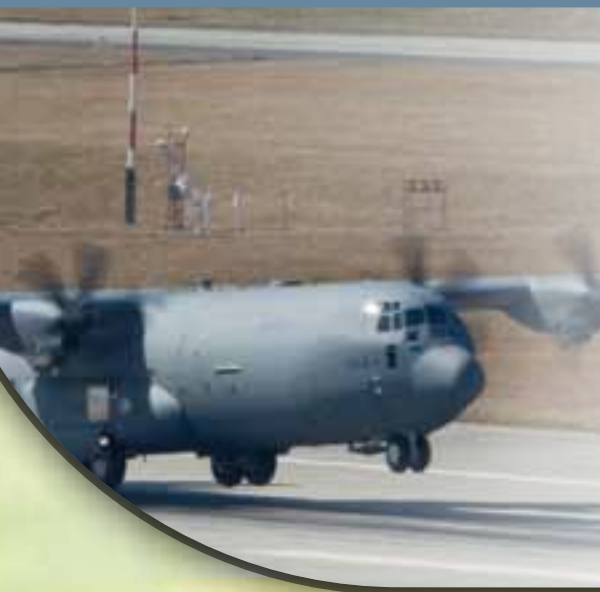
Lorsqu'ils ont finalement pu observer le train d'atterrissage en question, les arrimeurs savaient qu'ils avaient un gros problème sur les bras. Non seulement le train d'atterrissage était toujours rentré, mais le Sergent-chef Carter a constaté que de nombreux composants du train étaient brisés.

Finalement, les arrimeurs ont réussi à abaisser partiellement le train. Chacun des deux trains d'atterrissage principaux du C130J est composé d'une partie avant et d'une partie arrière. La partie avant du train principal droit était complètement sortie, mais il manquait toujours de quatre à cinq pouces pour le que la partie arrière atteigne sa pleine extension.

Pour tenter d'abaisser le train, l'équipage a communiqué avec divers organismes au sol, comme le soutien technique de l'avionneur Lockheed Martin qui a donné ses suggestions sur la meilleure façon de régler le problème. À l'aide d'un *iPhone*, l'équipage a envoyé les photos des dommages structuraux aux professionnels de la maintenance au sol qui les ont utilisées pour analyser le problème.

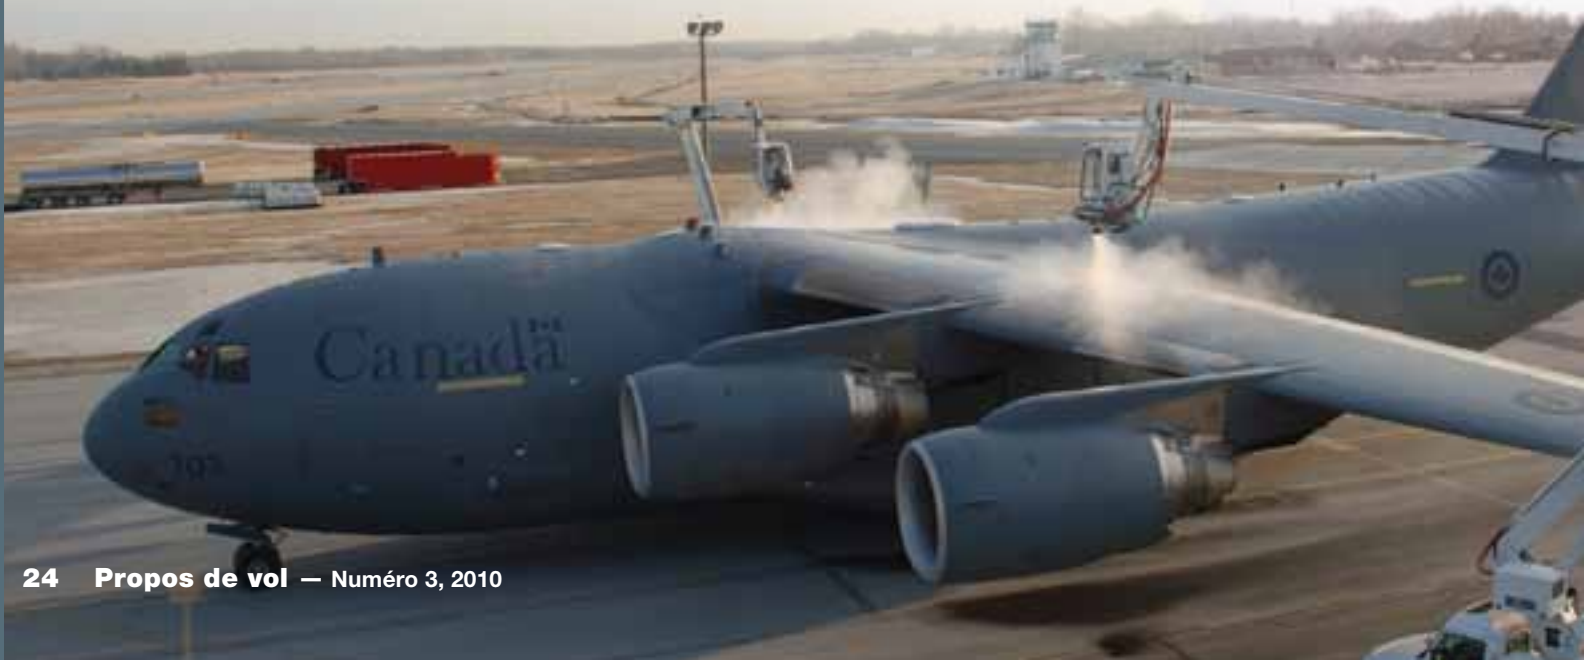
Les nombreux points du programme comprennent notamment des procédures d'inspection, de dégivrage et d'antigivrage des aéronefs ainsi que de la formation. Le dégivrage consiste à vaporiser du glycol chauffé de type 1

sur le givre, la neige et la glace pour faire fondre et ainsi éliminer toute contamination recouvrant les surfaces critiques. Si les précipitations se poursuivent après l'application du liquide de dégivrage de type 1, il est alors nécessaire d'appliquer du glycol non chauffé de type 4 pour prévenir l'accumulation de toute autre contamination avant le décollage. Suivant son application, le liquide de dégivrage de type 4 maintient son efficacité pour une durée limitée que l'on nomme le délai d'efficacité. Ce dernier est déterminé à l'aide d'un tableau établi en fonction des conditions extérieures ou des précipitations pouvant entraîner une nouvelle accumulation de la contamination sur les surfaces critiques. Une fois le délai d'efficacité terminé, il faut refaire l'application des deux produits de façon à ce que l'aéronef puisse décoller avant la fin du nouveau délai d'efficacité.

P.A.S. et Premier Engineering (Wisconsin) ont conçu et adapté deux camions qu'ils ont équipés d'une « rallonge » permettant d'atteindre en plus de la hauteur de travail normale de 55 pieds une hauteur maximale de 80 pieds, sans l'aide de vérins de stabilité. Ces deux camions ont été conçus tout spécialement pour

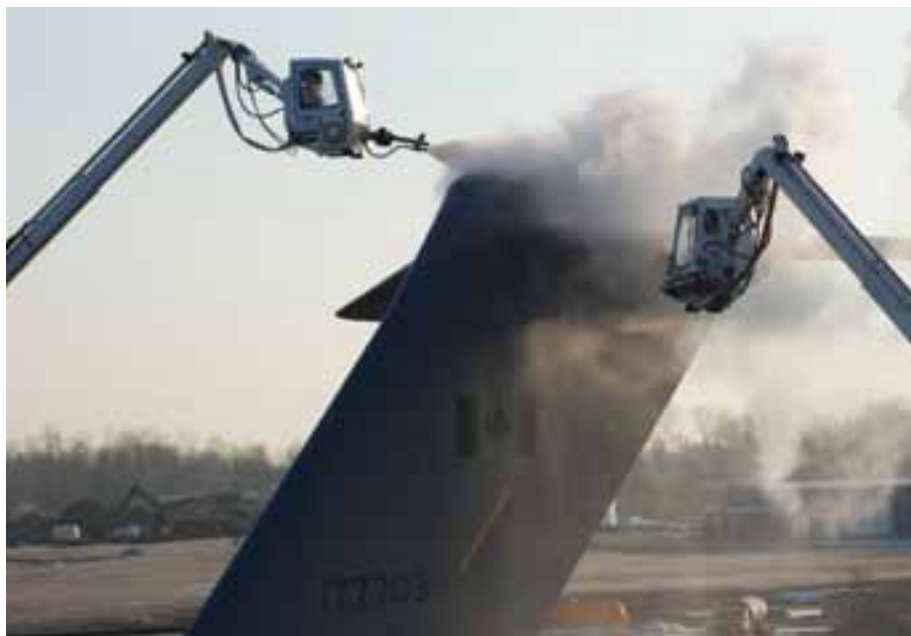
le CC177 ainsi que d'autres aéronefs dont les surfaces critiques dépassent la hauteur maximale que peut atteindre un camion normal. La taille imposante de certains avions (notamment le CC177 *Globemaster*, le C5 *Galaxy* et les *Antonov* 124 et 225) pose toujours un défi aux services de dégivrage, même si ces derniers utilisent ces deux camions « à rallonge », mais la procédure est maintenant plus efficace grâce à l'utilisation d'un poste de dégivrage.

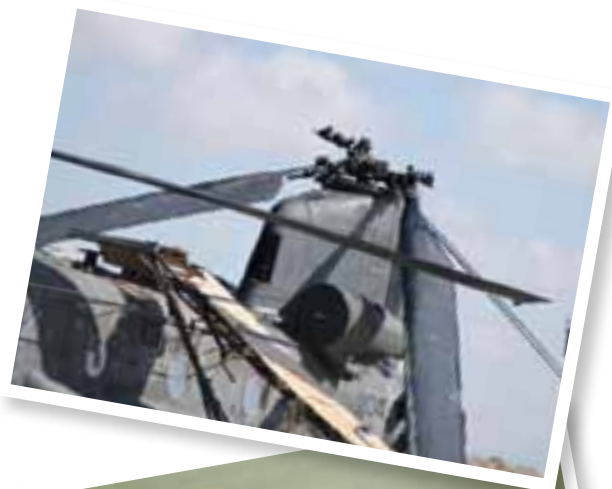
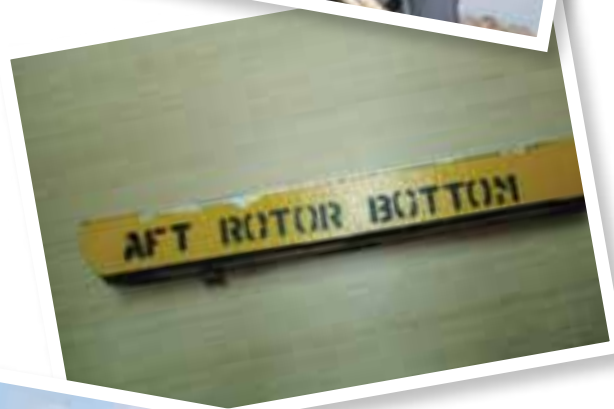
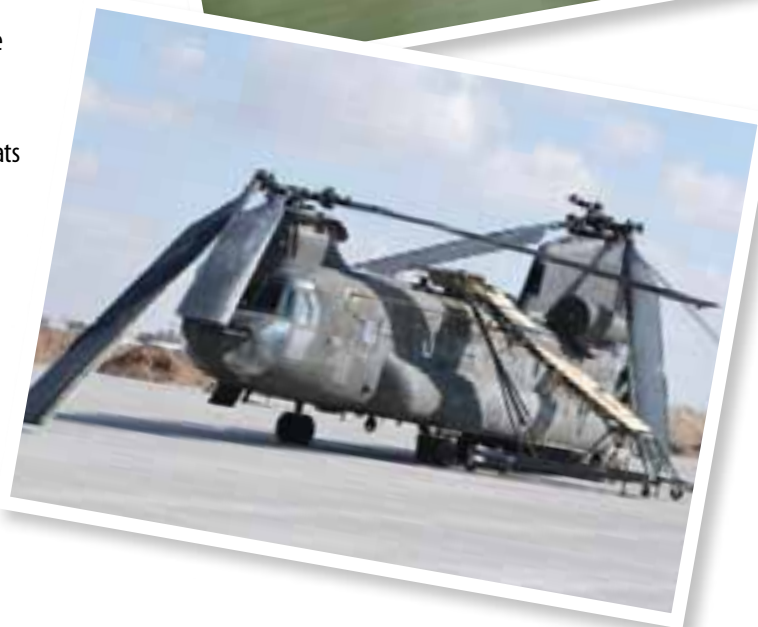
L'enquête a révélé que les butées d'affaissement fixe de rotor arrière avaient été mal posées, ce qui avait mené à une rupture par fatigue du métal des boulons de fixation. Une des butées d'affaissement de rotor arrière s'est donc détachée de l'appareil, et l'affaissement des pales a endommagé l'hélicoptère lors de l'arrêt du rotor. Les marques

« AFT ROTOR BOTTOM » peintes sur la mauvaise face des butées, la difficulté à reconnaître visuellement la différence entre les grands et les petits chanfreins (les deux extrémités biseautées des butées d'affaissement) et des instructions techniques ambiguës ont contribué au présent accident. L'absence d'un circuit de frein rotor a aussi contribué à l'ampleur des dommages subis par l'appareil.

Les recommandations sur la sécurité comprennent l'élaboration de procédures pour les Forces canadiennes en cas de défaillance des butées d'affaissement de l'hélicoptère *Chinook* CH147D et les modifications du manuel de vol, de la liste de vérifications et des instructions techniques. Il est également recommandé de passer en revue la procédure de marquage des butées d'affaissement et de communiquer les résultats de la présente enquête aux partenaires de la Coalition. ♦

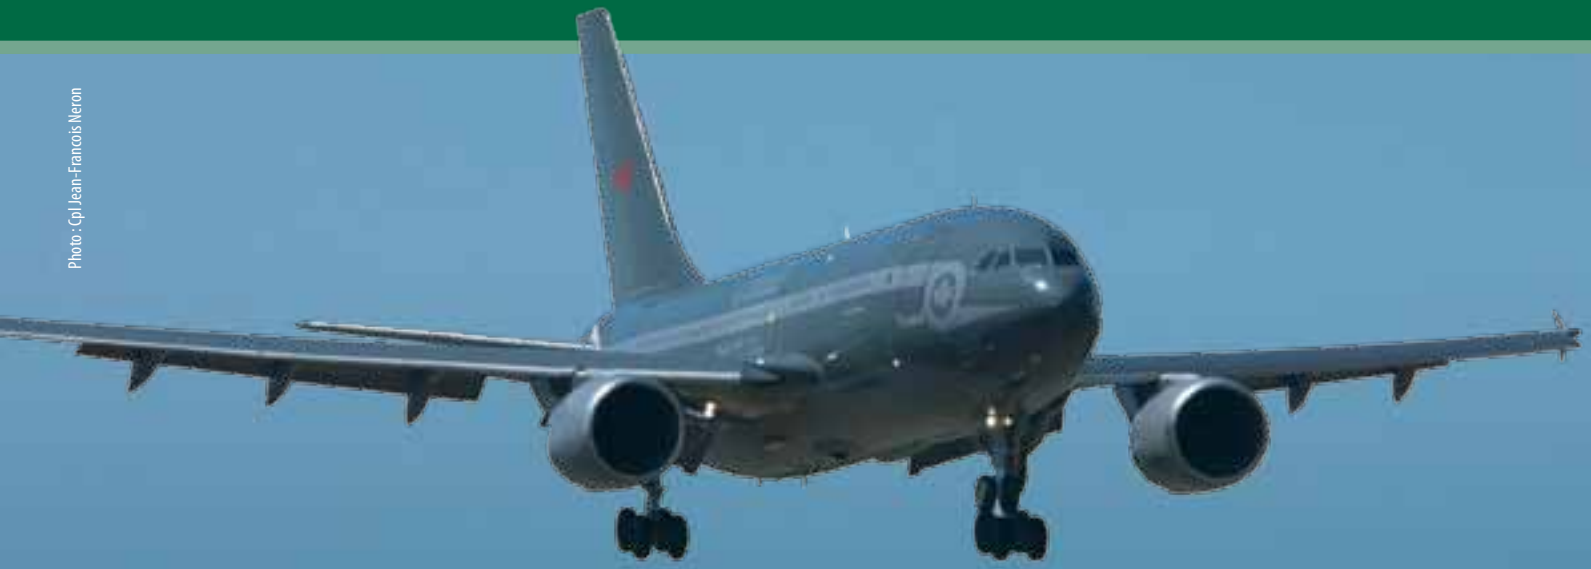
meilleur rendement a été obtenu dans le dépistage des dérogations aux procédures primaires, alors que plus de 35 pour cent d'entre elles ont été cernées (Figure 3). Toutefois, dans huit cas, les équipages navigants n'ont pas interrompu une approche non stabilisée avant ou au point de remise des gaz prescrit dans les procédures d'utilisation normalisée, et il s'est produit 10 écarts distincts durant des approches non stabilisées; des équipages n'ont pas remis en question la poursuite d'une approche alors qu'elle n'était pas stabilisée ou ils n'ont pas relevé le problème.
