SERIPA VI

JORNAL DA PREVENÇÃO

Aviação Agrícola

IPANEMA – CASOS DE SAÍDA DE ASA EM VOO

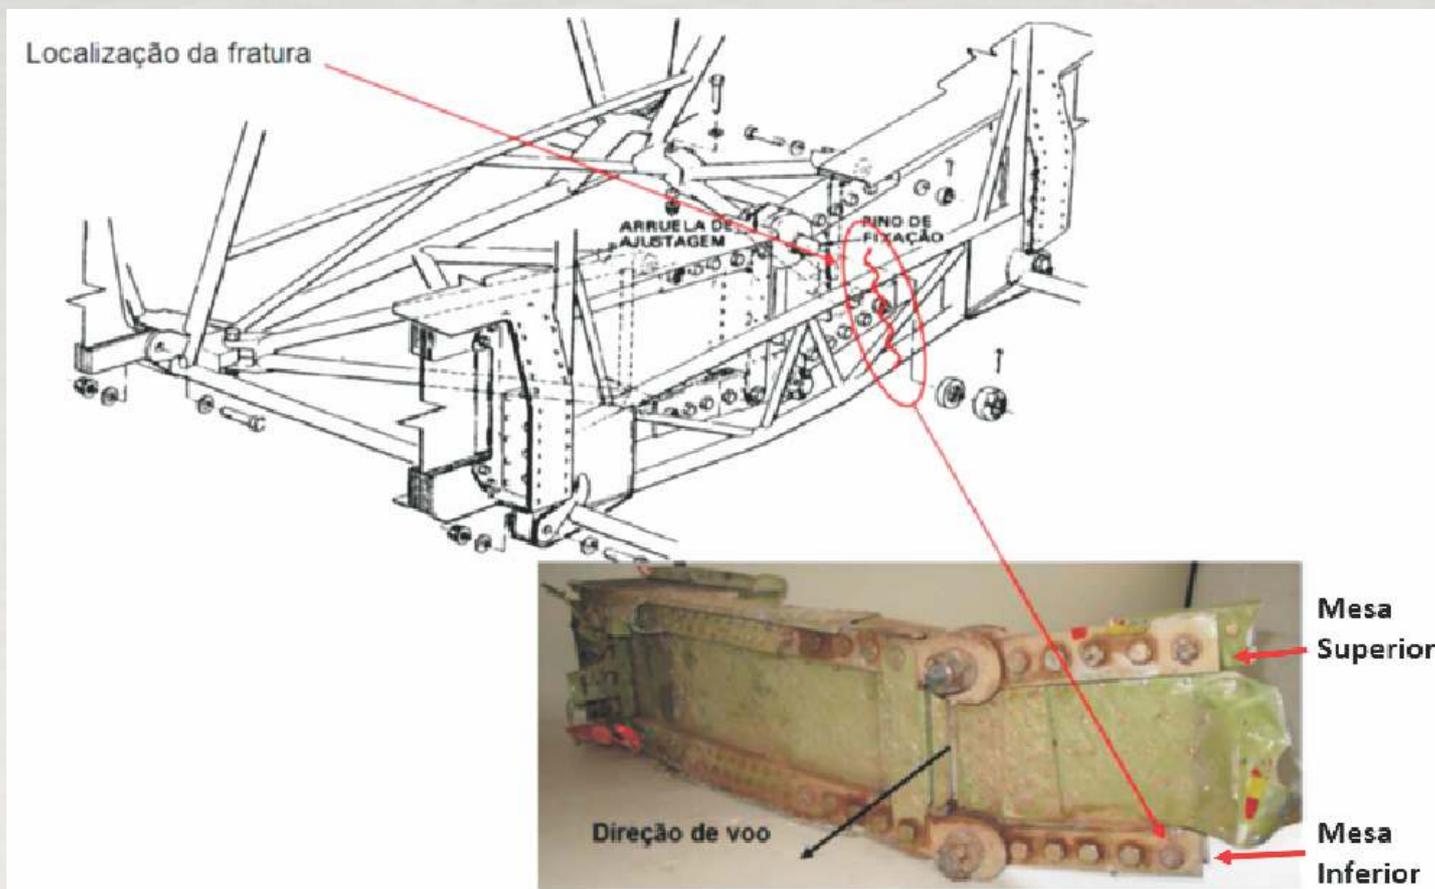
A aeronave passou por Inspeção Anual de Manutenção dois meses antes do acidente. Nessa inspeção, havia a necessidade de execução da nota 27 do Manual de Serviços do EMB-202:

“Nota 27. Efetue uma inspeção visual a cada 12 meses, na região de junção das semi-asas e longarinas quanto a trincas, pontos de corrosão ou outros danos. Ganhe acesso à região, removendo o painel de revestimento inferior da fuselagem, bordos da raiz e tanque e janelas de inspeção das asas.”

Entretanto, o nível de detalhamento da nota 27 não assegura a detecção de corrosão nessa área.

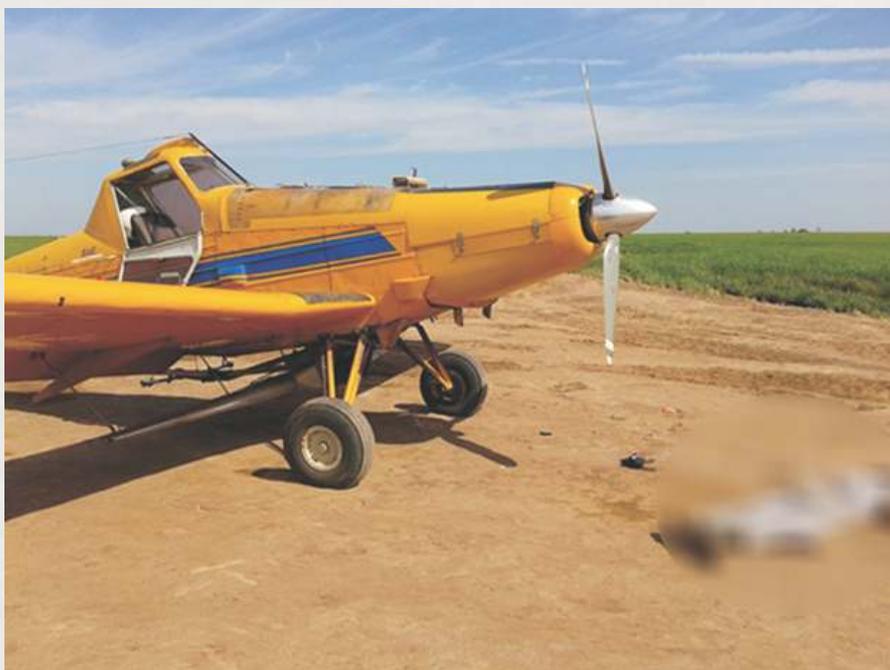
No dia 18 de dezembro de 2013, no Estado do Rio Grande do Sul, após ter realizado o abastecimento de fertilizante, com o motor da aeronave em funcionamento, o auxiliar de pista desceu da asa pela parte frontal, foi atingido pela hélice e faleceu.

Esse tipo de procedimento, que representa “economia de tempo”, não é categoricamente proibido pela legislação. Mas será que nós, na nossa eterna luta contra o tempo, não temos tempo de parar e rever tais conceitos?

Operador agrícola, **pare, pense e reveja seus procedimentos**. Isso pode representar economia de tempo e de recursos materiais e humanos.
