Sistemas de Isolamento Térmico pelo Exterior
Condições de aplicação e utilização na reabilitação
térmica dos edifícios

Nadine Andrade Ribeiro

Dissertação para obtenção do Grau de Mestre em
Engenharia Civil
(ciclo de estudos integrado)

Covilhã, outubro de 2013

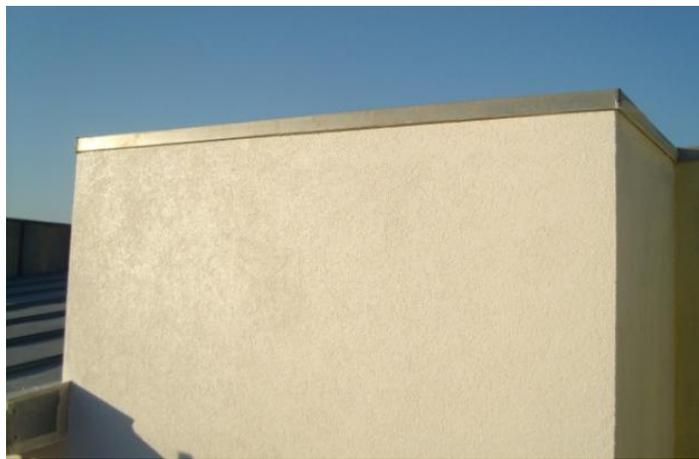
Figura 3.26 - Capeamento na OBRA 1

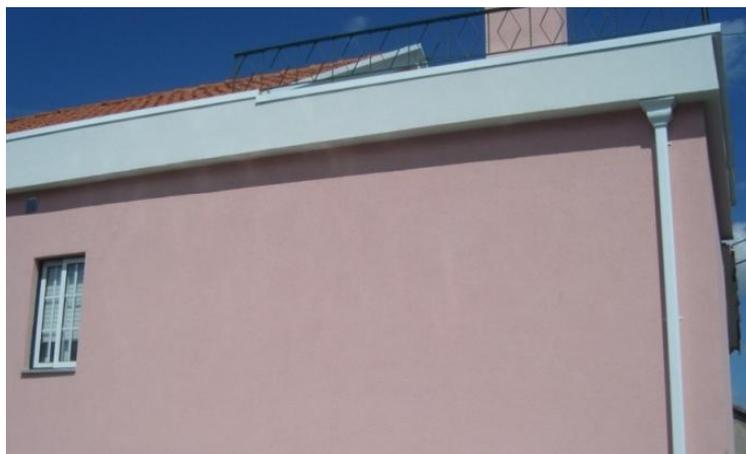
Figura 3.27 - Capeamentos na platibanda na OBRA 4

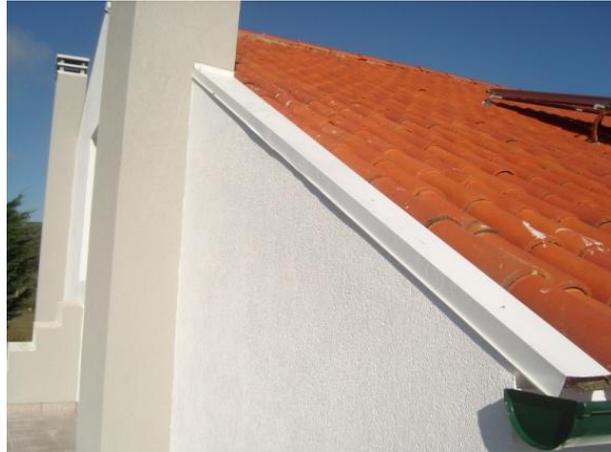
Figura 3.28 - Rufo de proteção na OBRA 3

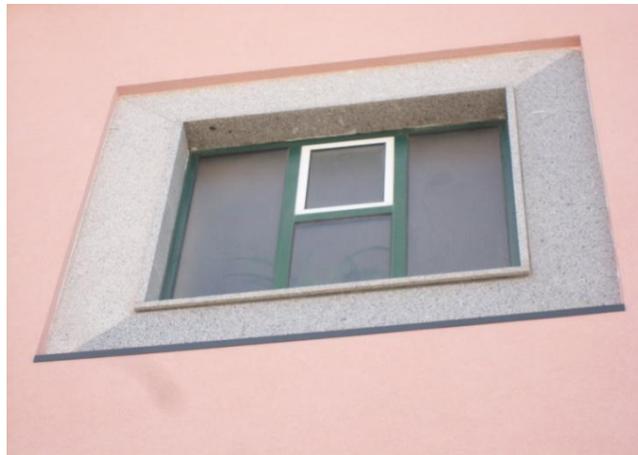
Figura 3.29 - Capeamento junto às cantarias na OBRA 5

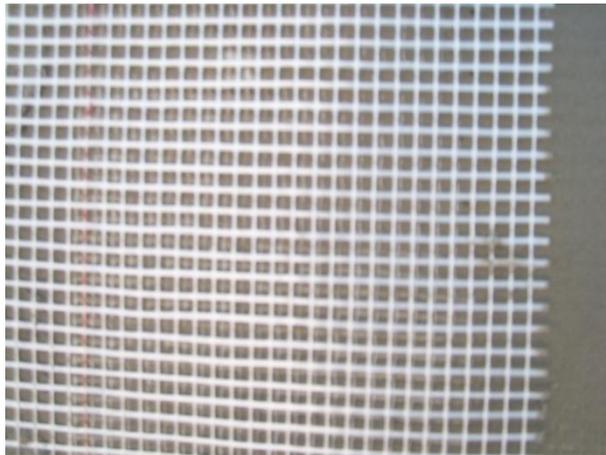
Verificou-se também, em todas as obras, que com a primeira camada ainda fresca, foi aplicada uma camada de rede fibra de vidro e alisada a argamassa com uma talocha lisa, incorporando a rede na superfície da mesma. Nas zonas de emenda de armadura foi cumprida a sobreposição de pelo menos 10 cm (Fig. 3.30), assim como nos cantos interiores, a faixa de armadura a dobrar foi sempre superior aos 10 cm (Fig. 3.31), mínimo recomendável.

Figura 3.30 - Sobreposição da armadura nas zonas de emenda

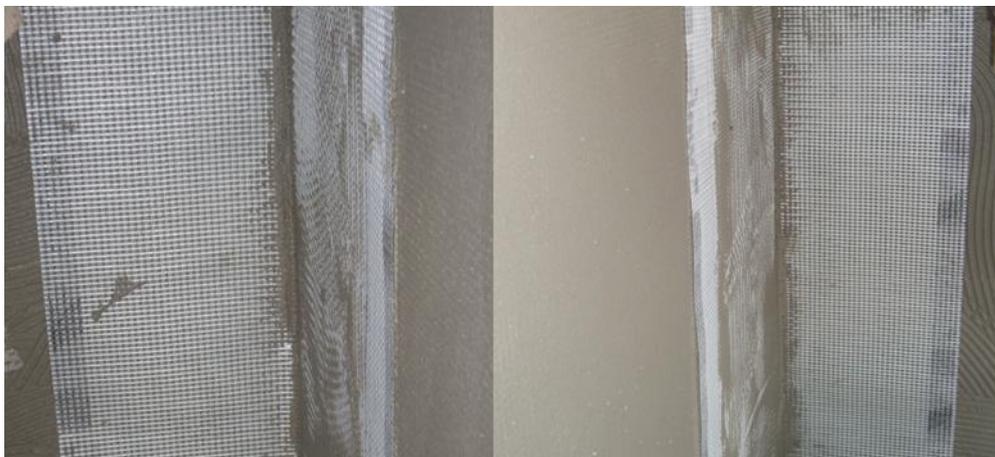
Figura 3.31 - Colocação da armadura em cantos interiores (dobra superior a 10 cm)

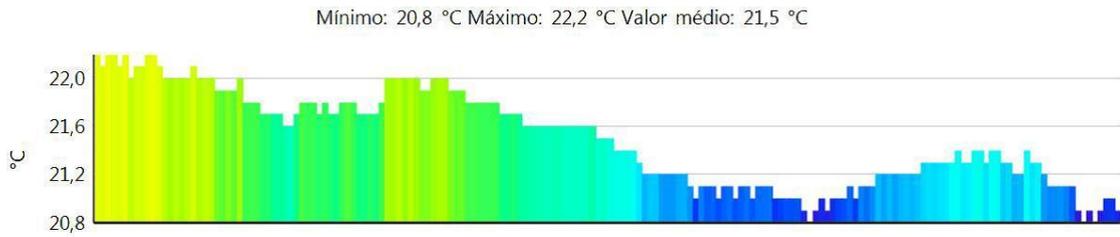
Na entrada exterior do rés do chão, verificou-se um comportamento térmico algo heterogéneo mas sem grande variação de temperatura em termos de valores (variação na ordem dos 1,4 °C) (Fig. 4.8 e 4.9).

Figura 4.9 - Linha de perfil das temperaturas na zona da entrada (rés do chão)

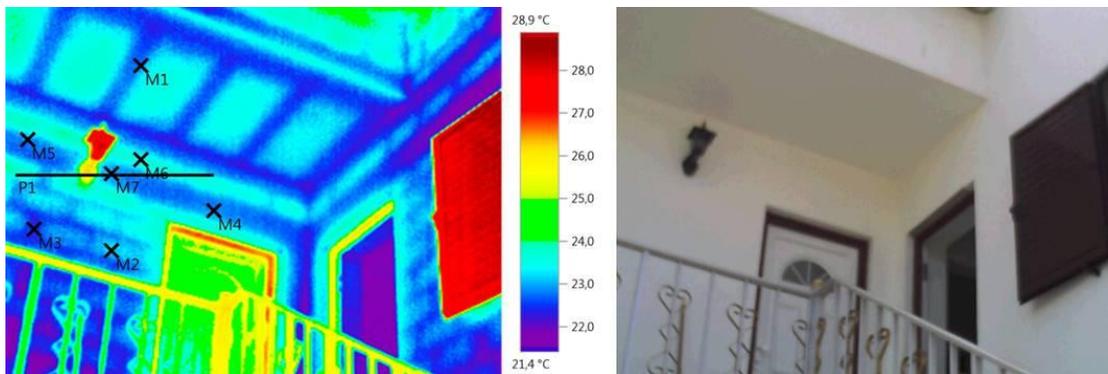
No que diz respeito ao acesso exterior ao primeiro andar verificou-se que a fachada tem uma variação relativamente baixa (Fig. 4.10), sendo que os elementos presentes que apresentam temperaturas superiores são as portas e caixilharias, candeeiros e grades metálicas (escadas).

Figura 4.10 - Imagem capturada e imagem real do acesso exterior ao 1º andar

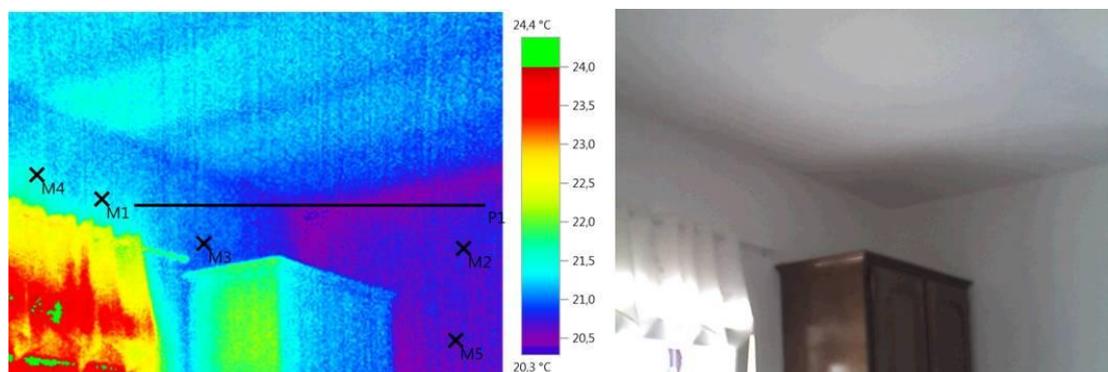
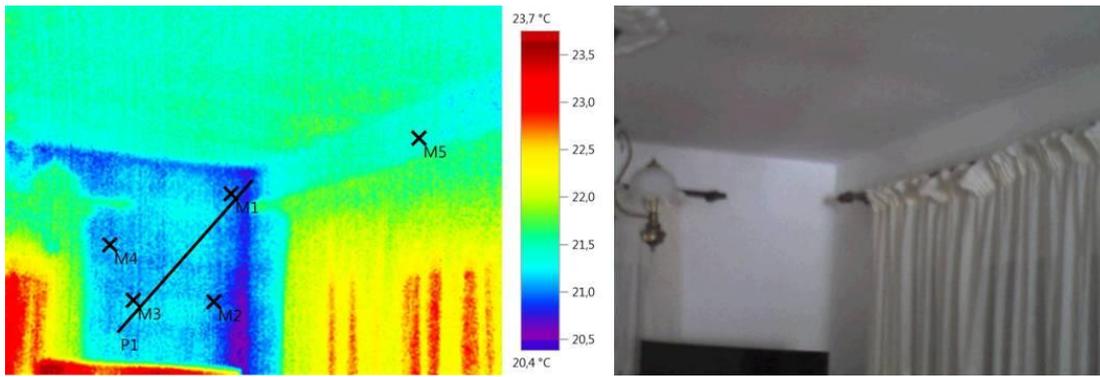
No interior, mais concretamente na sala localizada no primeiro andar, verificou-se que a variação da temperatura medida era relativamente baixa considerando a temperatura interior das fachadas homogénea. No entanto, é possível verificar a existência de pontes térmicas na parede do lado direito e temperaturas superiores na zona dos envidraçados, como seria de esperar (Fig. 4.11 e 4.12).

Figura 4.11 - Imagem capturada e imagem real na sala

Figura 4.12 - Imagem capturada e imagem real na sala

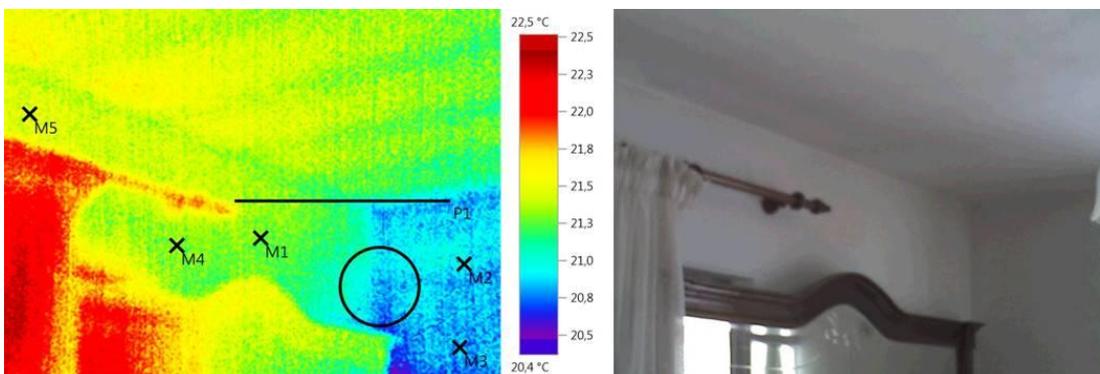
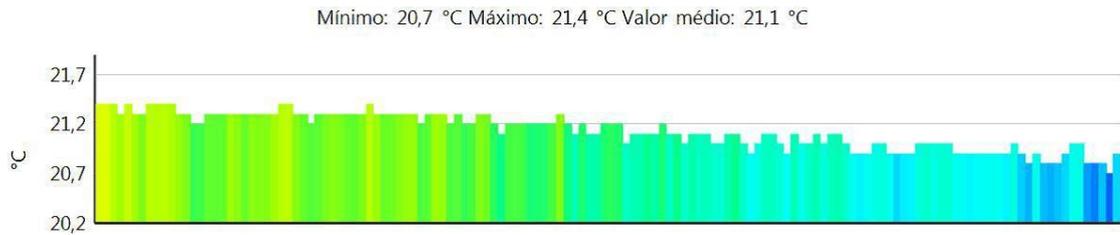
É possível verificar a distribuição das temperaturas interiores nos quartos, nas figuras 4.14 e 4.15.

Figura 4.14 - Imagem capturada e imagem real no quarto

Figura 4.15 - Linha de perfil das temperaturas no quarto

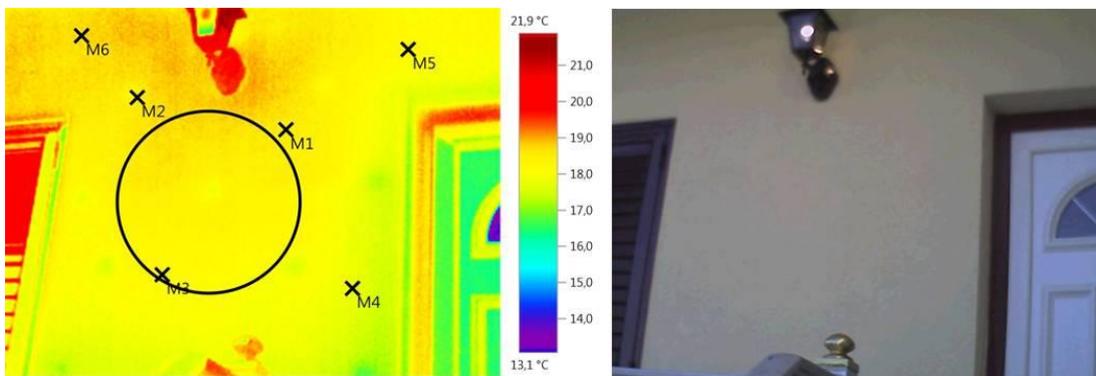
No levantamento termográfico realizado a 23/09/2013 (Anexo 4.2) foram analisadas diversas zonas. Na entrada exterior (1º andar) verifica-se que a parede exterior apresenta uma temperatura inferior relativamente à situação inicial, o que significa que a solução de isolamento térmico permite um melhor comportamento (Fig. 4.17).

Figura 4.17 - Imagem capturada e imagem real na entrada exterior (1º andar)

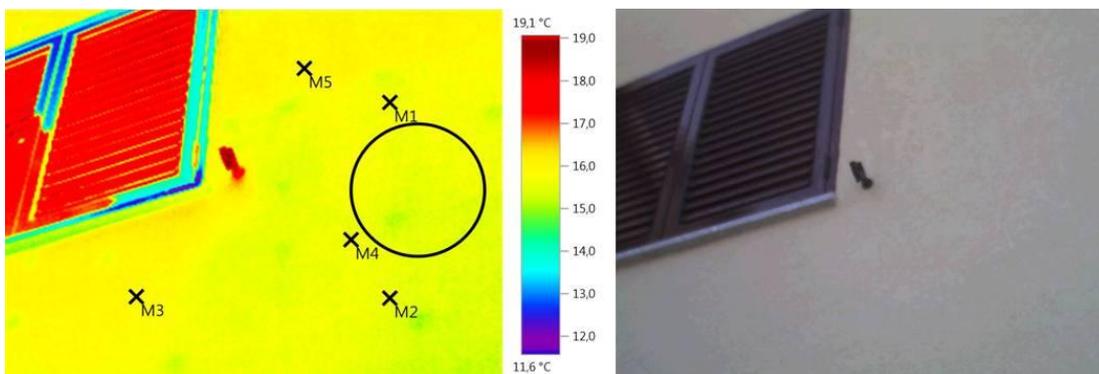
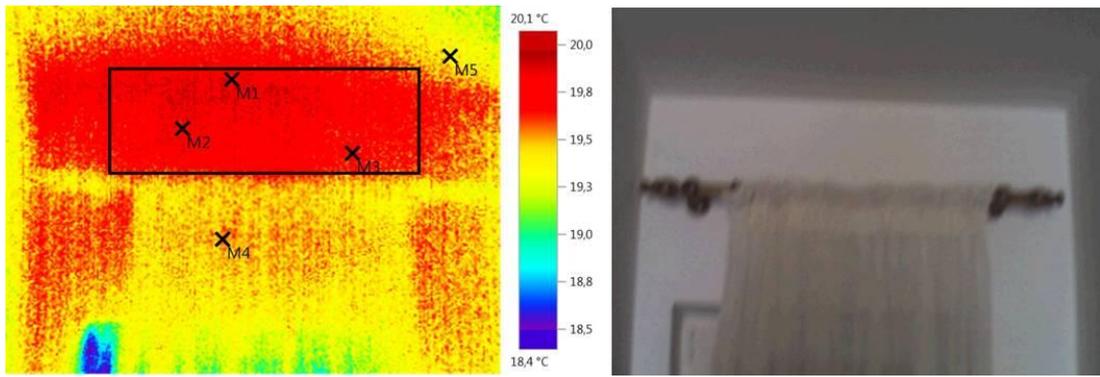
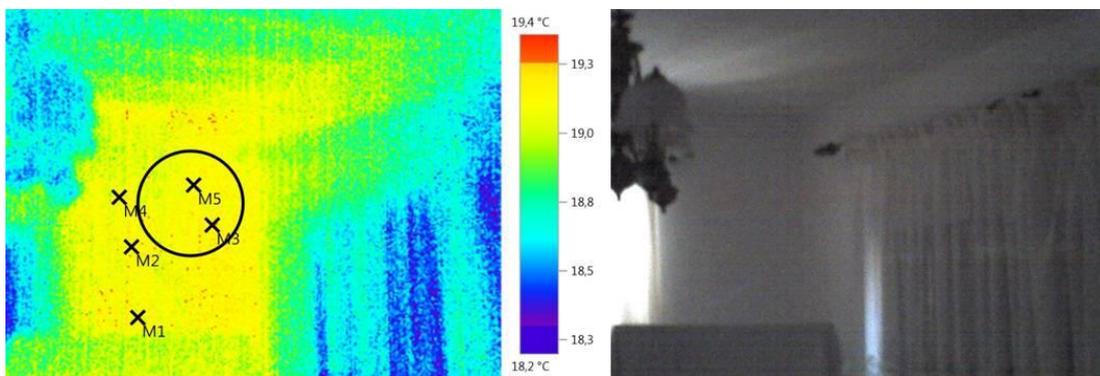
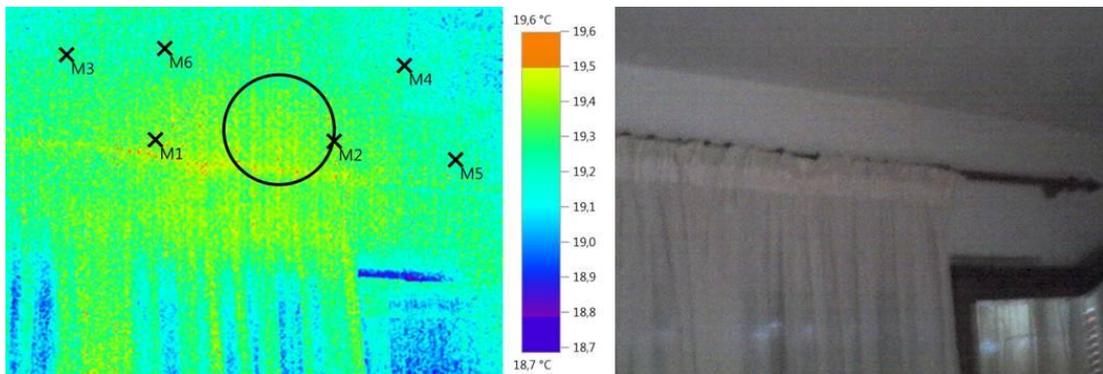
Nos registos seguintes, numa zona exterior (Fig. 4.18), no fundo do corredor (Fig. 4.19) e na sala (Fig. 4.20 e 4.21), verifica-se nos elementos da zona corrente das paredes que as temperaturas registadas evidenciam temperaturas homogéneas e mais reduzidas do que na situação inicial. Regista-se maiores temperaturas nos elementos metálicos das portadas exteriores, como seria de esperar.

Figura 4.18 - Imagem capturada e imagem real numa zona exterior

Figura 4.19 - Imagem capturada no fundo do corredor

Figura 4.20 - Imagem capturada e imagem real na sala

Figura 4.21 - Imagem capturada e imagem real na sala
