## Visita EICSA S.E. EL ENCINO

### Instalación de Línea de 230 kV en 7 Postes RS Technologies

El propósito del presente documento es hacer un reporte de lo observado en la visita a S.E. El Encino el 19 y 20 de febrero el año en curso.

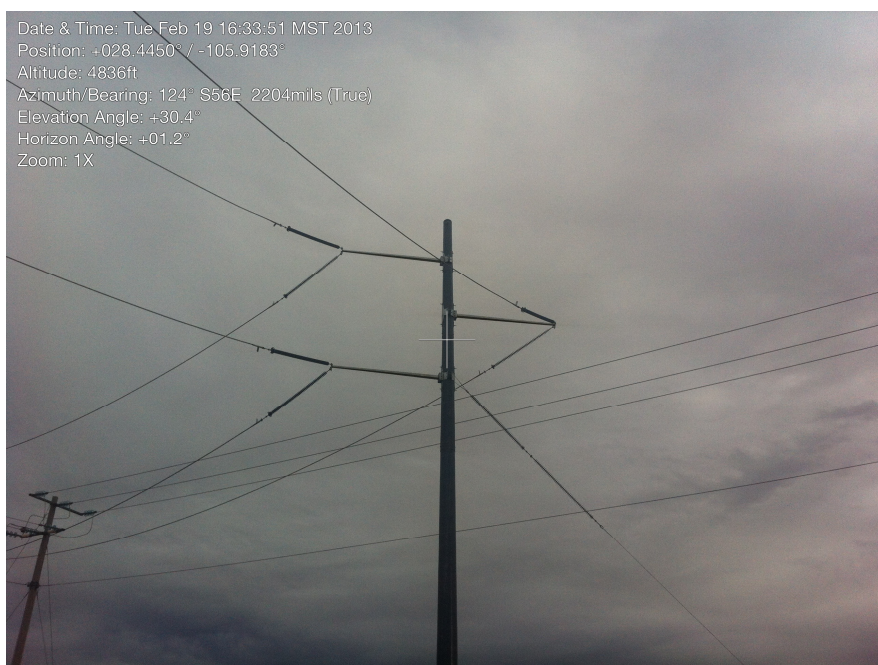
Se observó una mejoría considerable de  $2.8^{\circ}$  a  $1.2^{\circ}$  en la inclinación final de la estructura ya cargada por completo y con la posibilidad de sustentar mejor el pilón integrándolo al terreno.
