**RAPPORT D'ENQUÊTE MARITIME
M13N0014**

**CHAVIREMENT DURANT UN REMORQUAGE ET MORT
ACCIDENTELLE**

**REMORQUEUR *WESTERN TUGGER* ET
CHALAND ARCTIC LIFT I
À 33 MILLES MARINS AU SUD-OUEST DE BURGEO (TERRE-
NEUVE-ET-LABRADOR)
LE 10 MAI 2013**

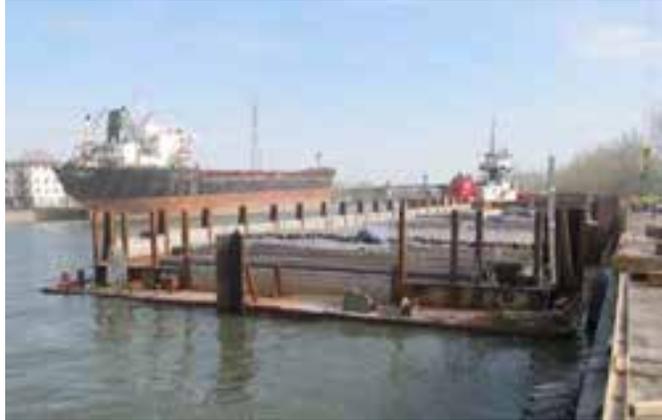
Photo 1. L' *Arctic Lift I*, avant son départ de Sorel (Québec)

Le chaland *Arctic Lift I*, fait de plaques en acier soudées, a été construit en 1972 aux États-Unis (photo 1). Conformément à la réglementation américaine de l'époque, sa ligne de charge² lui a été attribuée par l'American Bureau of Shipping. Le chaland a été vendu à un propriétaire Canadien, qui a commencé à l'exploiter au Canada en 1998. En 2006, le bâtiment a été impliqué dans un accident, entraînant sa perte réputée totale; par la suite, il a été acheté et récupéré par le propriétaire actuel.

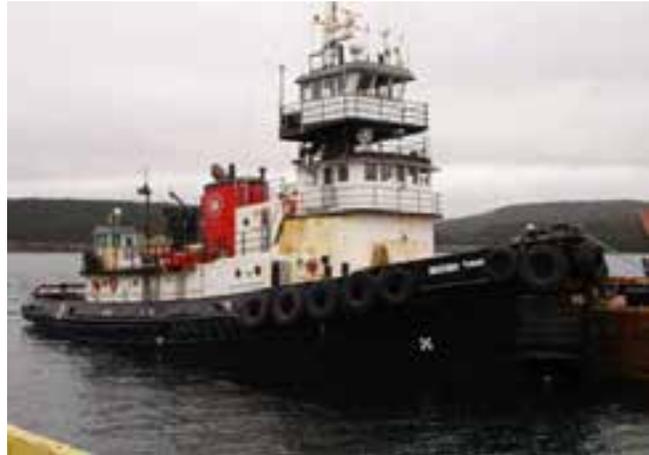
Photo 2. Le *Western Tugger*

Le *Western Tugger* est un remorqueur côtier en acier qui a été construit en 1943 et a été acheté par son propriétaire actuel en 2007 (photo 2). Il est muni d'une seule hélice et d'un seul gouvernail. Le poste de conduite se trouve dans la timonerie, laquelle est située sur le rouf. Il contient du matériel de navigation, notamment des radars, un appareil de communications à très haute fréquence (VHF), un système de positionnement mondial (GPS), un système d'identification automatique, un traceur graphique électronique et un pilote automatique. Le rouf comprend une cuisine, des locaux d'entreposage et des quartiers d'équipage.

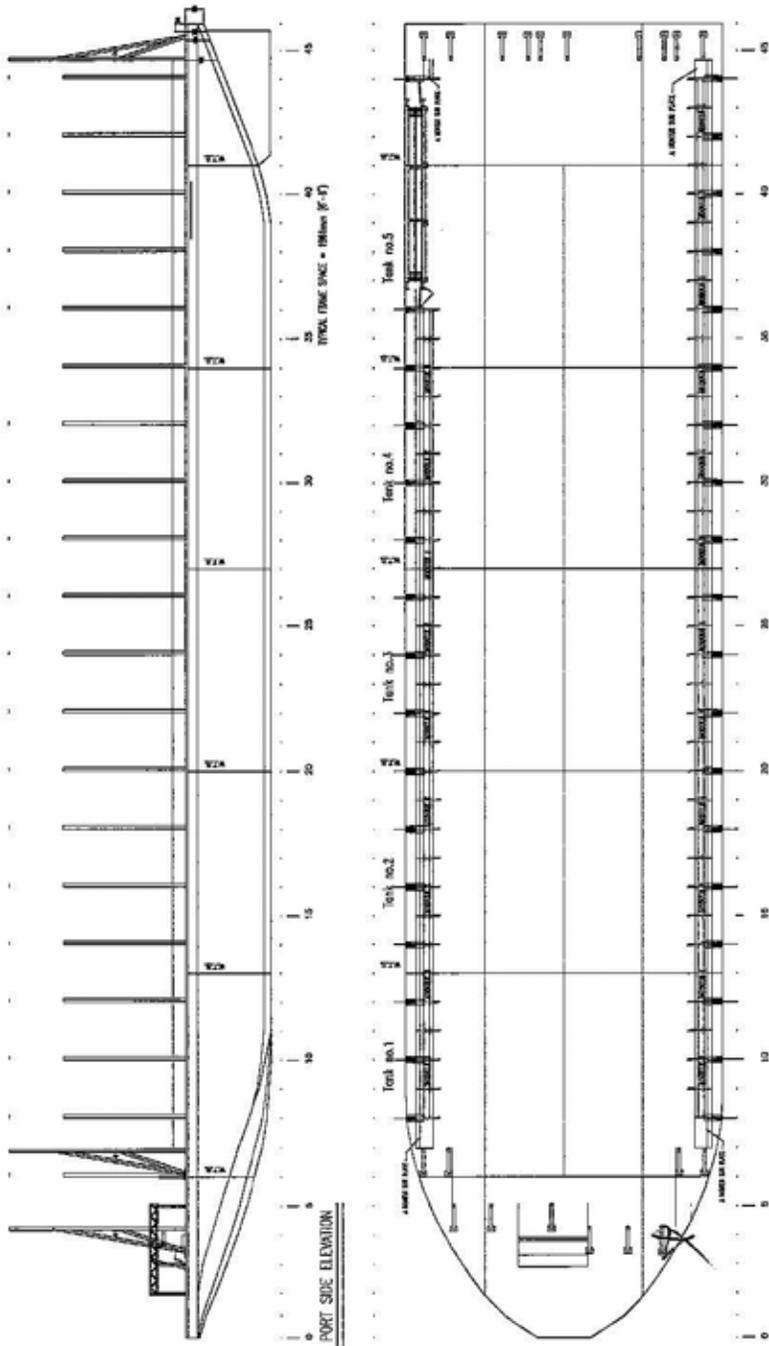
Annexe A – Plan général du chaland Arctic Lift I

La coque est divisée par 3 cloisons longitudinales et 6 cloisons transversales en 26 compartiments (annexe A). Un mur-caisson en acier de 1 m de haut entoure en partie le chaland. Chaque compartiment est doté d'une écoutille et d'un panneau d'écoutille. Les panneaux d'écoutille de l' *Arctic Lift I* ont été fabriqués par le propriétaire actuel pour remplacer les panneaux d'origine. Les nouveaux panneaux d'écoutille ont été conçus pour être serrés contre le dessous du pont à l'aide d'un écrou sur le dessus et d'un tourniquet sur le dessous. La méthode utilisée à bord pour assurer l'étanchéité des écoutilles consistait à appliquer un cordon de silicone domestique sur le périmètre de l'ouverture de l'écoutille avant de serrer le panneau. Un second cordon de silicone était ensuite appliqué le long du périmètre exposé du panneau de l'écoutille.

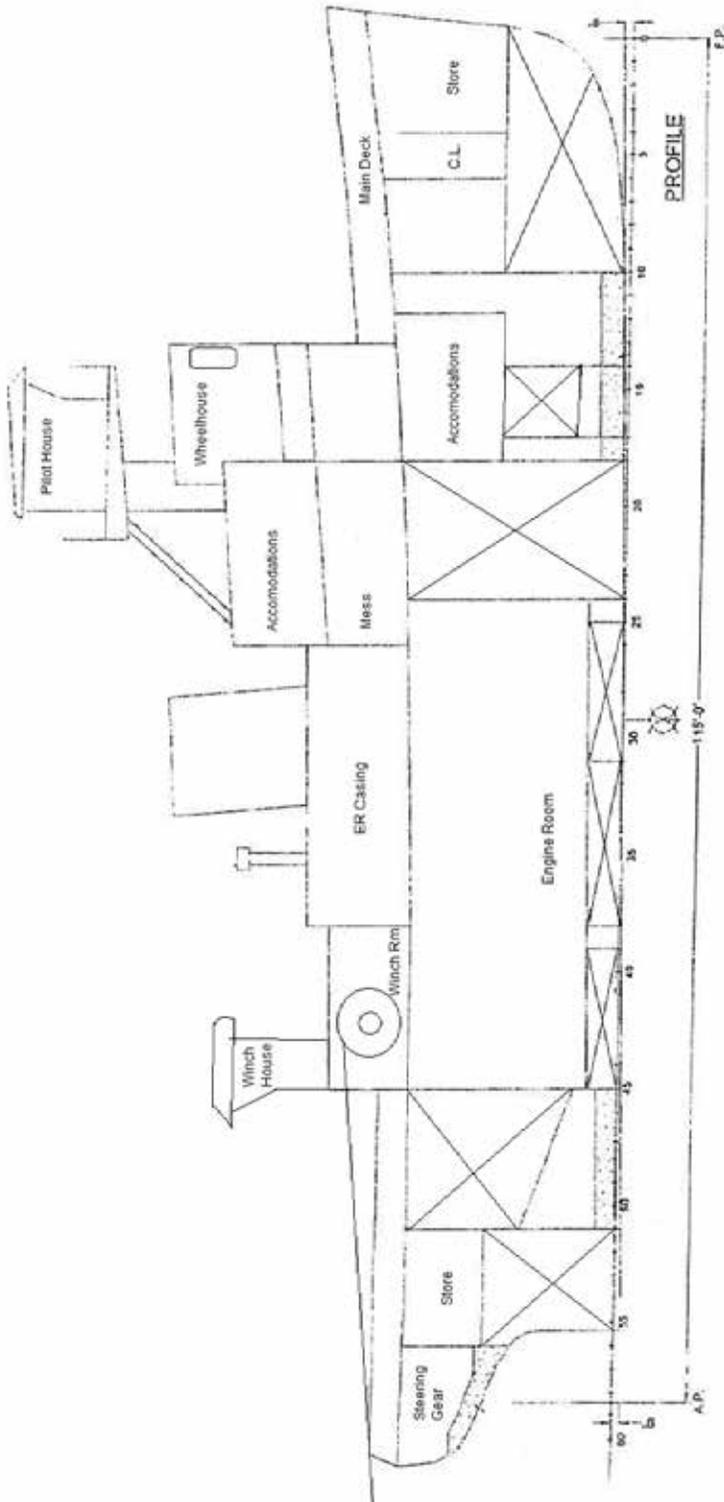
Annexe B – Plan de profil du remorqueur Western Tugger

Le treuil de remorquage se trouve dans une chambre des treuils située à l'arrière du rouf sur le pont principal (annexe B). Le treuil est actionné à partir du logement du treuil, situé juste au-
