RAPPORT D'ENQUÊTE

BEAD-air-A-2012-002-I

Date de l'événement	23 janvier 2012
Lieu	Base Aérienne 115 d'Orange
Type d'appareil	Mirage 2000C RDI
Immatriculation	n° 99 - F-UHYB
Organisme	Armée de l'air
Unité	Escadron de chasse 02.005

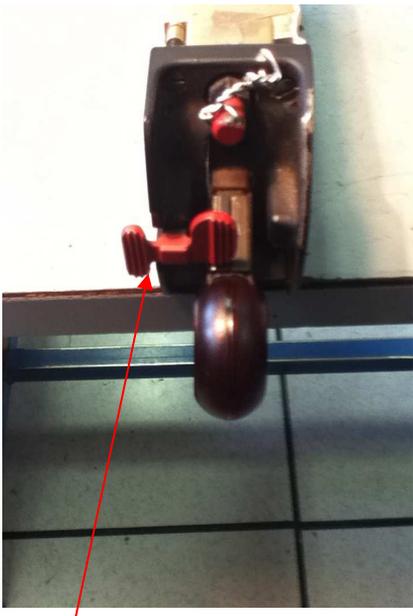
La sécurité interne du commutateur de commande de train présente un défaut de fonctionnement. La manœuvre du levier de commande de train est donc possible au sol, sans action sur le bouton *crash* dès lors que la palette de sécurité est effacée.

Palette de sécurité fermée et commande de train basse. Cette configuration est celle prévue au sol jusqu'à l'alignement par la documentation avion, dans la procédure normale

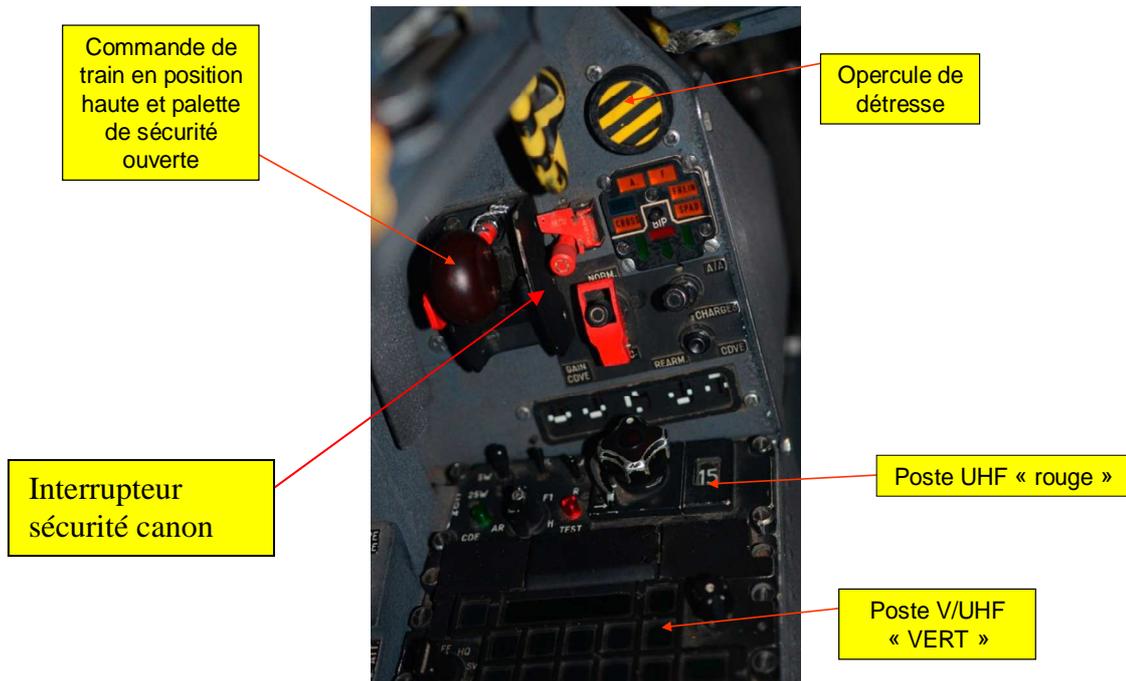
Environnement de la palette de train

La palette possède deux positions stables : haut – bas. Elle ne peut pas remonter seule sans action humaine. Cependant son actionnement rendu possible par la défaillance du verrou interne, peut s'effectuer involontairement sans que l'acteur ne se rende compte de son intervention. En effet la force à mettre en œuvre est faible (6 à 11 newtons) et dès que la première moitié de course est parcourue, la palette remonte toute seule.

Aucun des intervenants ne se souvient avoir manœuvré la palette même involontairement. Cependant chaque personnel présent à la PO a eu l'occasion de travailler à proximité de cette palette.

- Geste involontaire non perçu lors de l'échange du poste V/UHF
