RAPPORT D'ENQUÊTE FERROVIAIRE
R07T0110

DÉRAILLEMENT EN VOIE PRINCIPALE

DU TRAIN M36321-26

AU POINT MILLIAIRE 264,94 DE LA SUBDIVISION KINGSTON

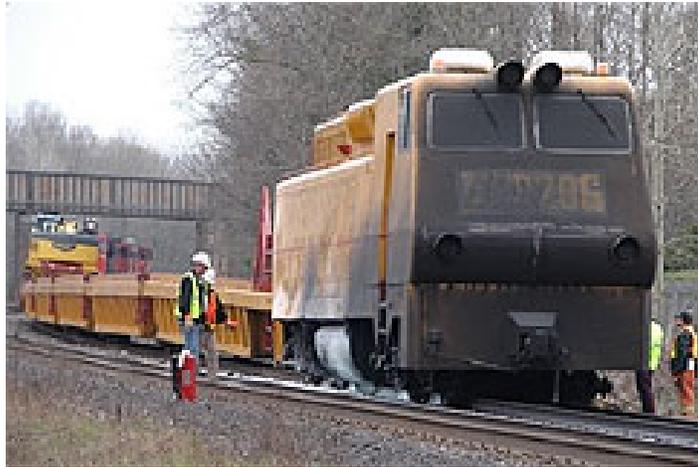
Le véhicule Herzog est un véhicule automoteur d'entretien de la voie de 495 pieds, conçu sur mesure pour travailler à des vitesses allant jusqu'à 50 mi/h (voir photo 5). En activité, le véhicule est dirigé grâce à une télécommande portative qui peut être installée dans la cabine de commande, à l'avant comme à l'arrière, ou qui peut être portée par l'opérateur.

Photo 5. Véhicule articulé d'entretien de la voie Herzog.
