URGENT – Notification de sécurité produit Centre d'information Philips IntelliVue (PIIC) iX

La fonction d'alarme SpO2 et/ou de Pression non invasive (PNI) peut se désactiver sans que l'utilisateur en soit averti visuellement

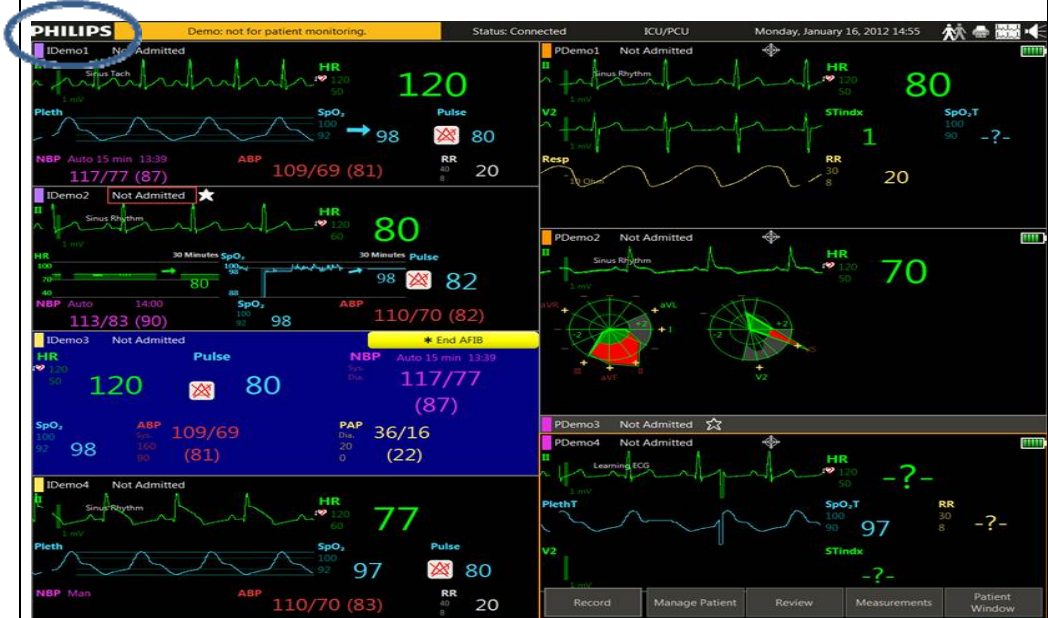
Figure 1 - Emplacement du filigrane Philips

PIIC iX, version A.XX – Pour identifier les produits concernés, cliquez sur le filigrane Philips apparaissant sur l'écran de surveillance du PIIC iX. Reportez-vous à la figure 1. La page relative à l'assistance technique s'affiche. Elle vous permet d'identifier la version logicielle du produit. Reportez-vous à la figure 2.
