Notification de sécurité urgente

Dispositif d'aphérèse Trima Accel® de Terumo BCT FSN BCT7

Numéro de référence Terumo BCT	81000
Numéros de série/logiciels concernés	Tous
Utilisation prévue	Système de collecte de sang automatisé
Type d'action	Mise à jour du logiciel – Fonction ARM (Evacuation de l'air vers la poche de déchet d'air (V6.0.6) ou la poche d'évent (V 5.1.9)

Mai 2013

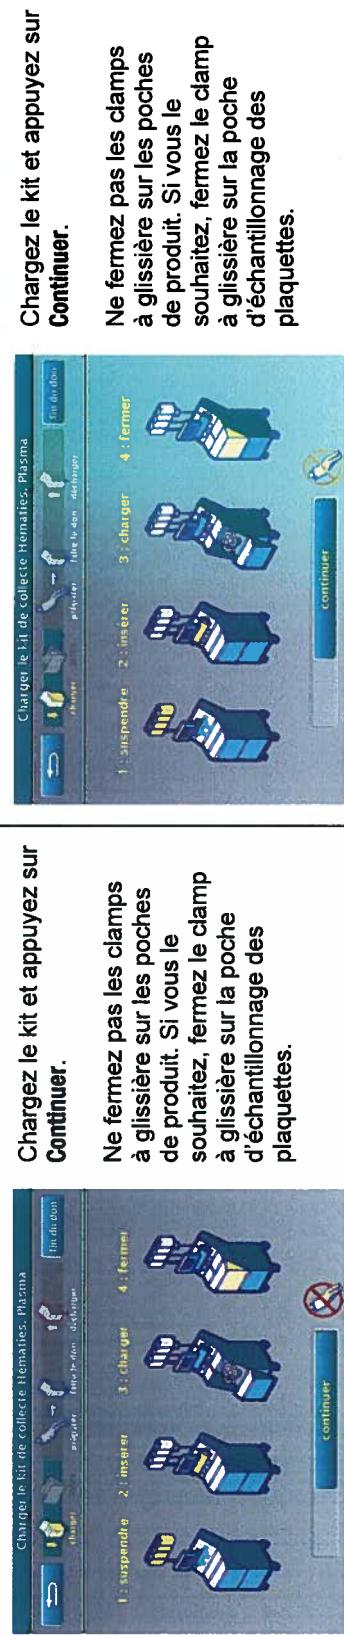
V5.1, fonction d'évacuation d'air vers la poche d'évent DÉSACTIVÉE

Les modifications de la procédure d'utilisation du système Trima Accel V5.1 avec évacuation d'air vers la poche d'évent sont minimes et réduisent le nombre d'étapes requises pour préparer le système. Les modifications des messages du système sont illustrées ci-dessous et remplacent les séquences décrites au chapitre 3 du manuel d'utilisation du système Trima Accel, **Chargement des pompes et abaissement de la cassette et Préparation de la ligne donneur, de la poche AC et du liquide de remplacement.**

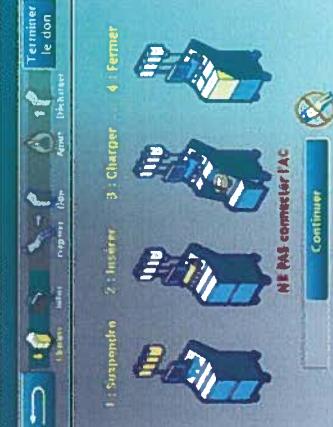
Les modifications de la procédure d'utilisation du système Trima Accel, version 6.0 avec évacuation vers la poche de déchet d'air sont minimales et réduisent le nombre d'étapes requises pour préparer le système. Les modifications des messages du système sont illustrées ci-dessous et remplace les séquences décrites au chapitre 3 du manuel d'utilisation du système Trima Accel, Chargement et test du kit de collecte.

Version 6.0, fonction d'évacuation vers la poche de déchet d'air DÉSACTIVÉE (évacuation de l'air de la poche de produit activée)	Version 6.0, fonction d'évacuation vers la poche de déchet d'air ACTIVÉE
<p>Chargez le kit et appuyez sur Continuer.</p>
