**RAPPORT D'ENQUÊTE AÉRONAUTIQUE
A05H0002**

SORTIE EN BOUT DE PISTE ET INCENDIE

**DE L'AIRBUS A340-313 F-GLZQ
EXPLOITÉ PAR AIR FRANCE
À L'AÉROPORT INTERNATIONAL DE TORONTO/
LESTER B. PEARSON (ONTARIO)
LE 2 AOÛT 2005**

Rapport numéro A05H0002

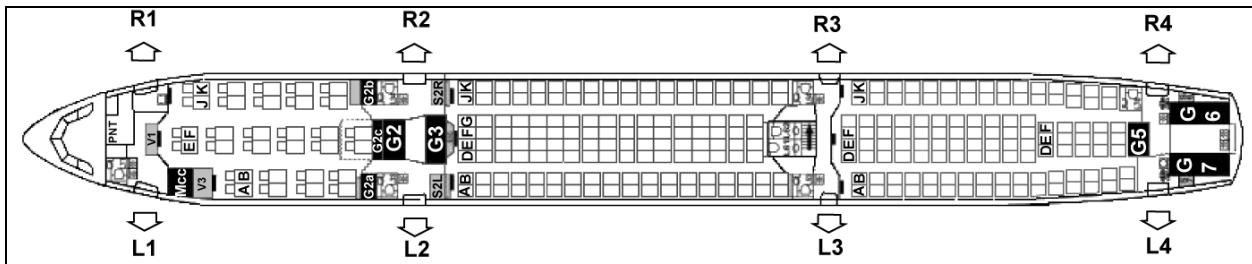
Figure 2. Cabine et issues de l'avion

L'avion possède six portes de cabine, trois du côté gauche (L1, L2 et L4) et trois du côté droit (R1, R2 et R4), ainsi que deux portes issues de secours (L3 et R3). Les portes de la cabine sont utilisées pour permettre aux passagers et à l'équipage d'entrer dans l'avion et d'en sortir. La cabine de l'avion était dotée de huit postes PNC, un à côté de chaque porte ou porte issue de secours de la cabine. Le poste PNC situé à la porte L1 possède deux sièges. Une fois assis, les PNC doivent pouvoir atteindre certains éléments de l'équipement de secours, comme le combiné de l'interphone et du système de sonorisation cabine. Deux autres sièges PNC se trouvaient dans l'office arrière.

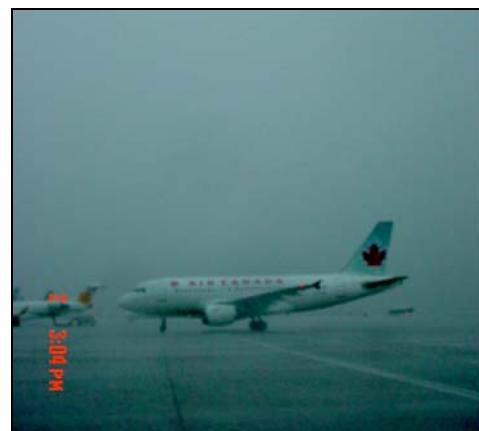
Photo 3. Conditions météorologiques peu après l'atterrissement

La Photo 3, prise environ deux minutes plus tard, montre comment la visibilité avait diminué alors que l'orage s'était intensifié. Moins d'avions sont visibles sur la ligne de vol.

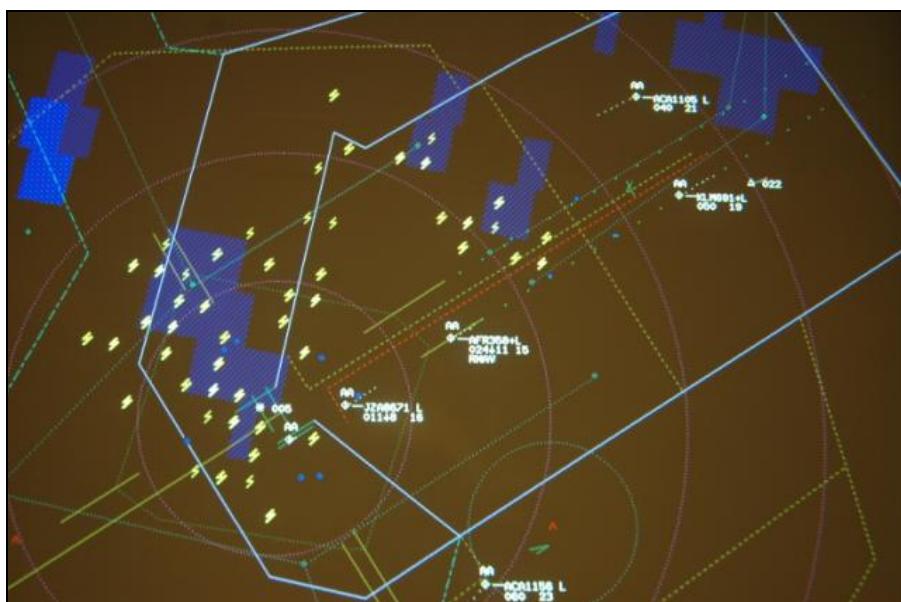
Figure 3. Renseignements sur l'intensité des phénomènes météorologiques présentés au contrôleur

Les renseignements sur l'intensité des précipitations sont très stylisés et sont présentés⁹ au contrôleur comme le montre la Figure 3. Les renseignements sur les déplacements des phénomènes météorologiques ne sont pas indiqués sur l'écran, et toute interprétation ne se fonde que sur les observations du contrôleur. Quand ARF358 se trouve en approche finale avant d'atterrir, une bande ayant une intensité de niveau 2 est présente dans le coin supérieur gauche de la représentation. Les autres bandes correspondent à une intensité de niveau 1.
