## RAPPORT D'ENQUÊTE AÉRONAUTIQUE A14O0077

### PERTE DE MAÎTRISE - IMPACT AVEC UN PLAN D'EAU

CESSNA 185E, C-FYKU  
LAC TAYLOR (ONTARIO)  
24 MAI 2014

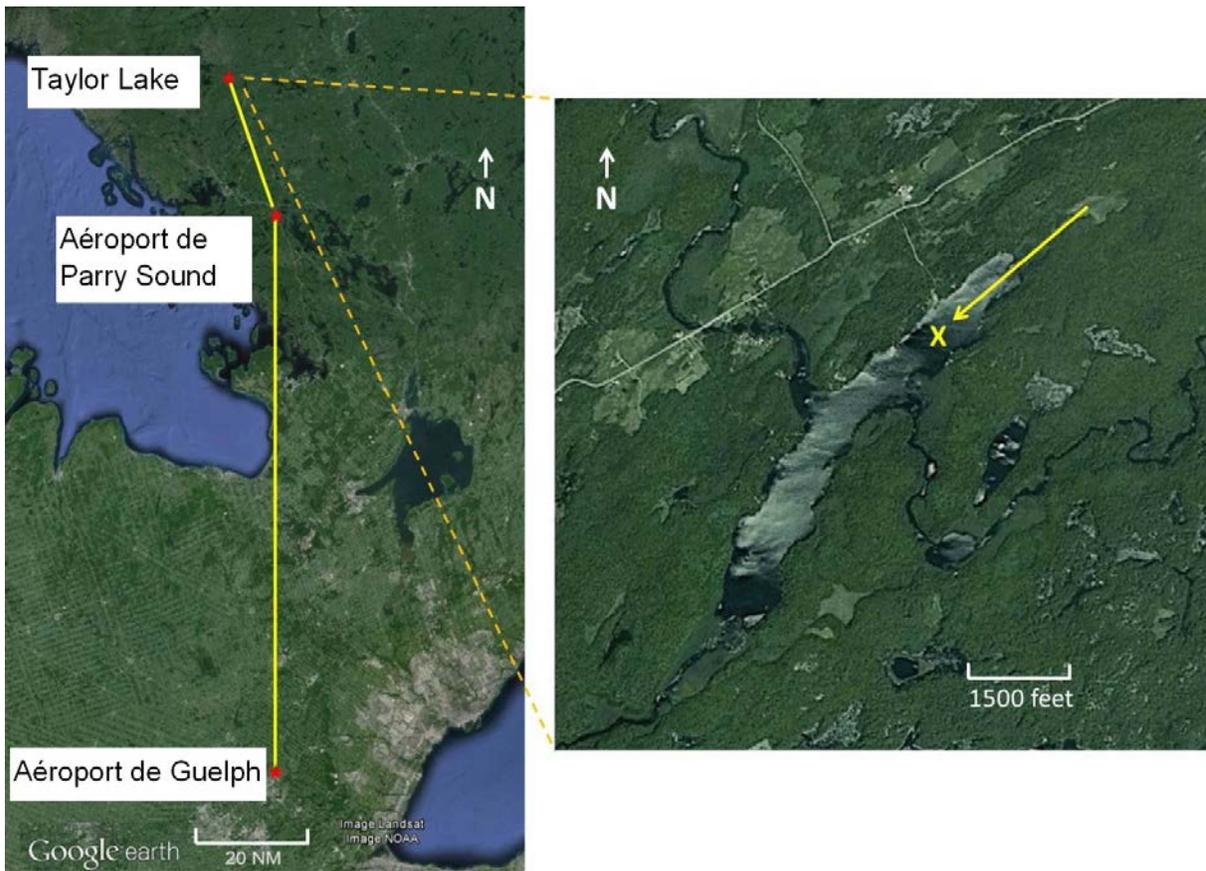
Figure 1. Cartes du lac Taylor, indiquant le trajet, la direction de l'approche et le lieu de l'accident (Source : Google Earth, avec annotations du BST)

Le lac Taylor est situé à quelque 20 milles marins (nm) au nord de Parry Sound. Il mesure environ 1,2 nm de long sur 700 pieds de large, et il est orienté du nord-est au sud-ouest. L'approche de l'aéronef était stable, et l'amerrissage a été effectué en direction sud-ouest. L'appareil s'est posé à environ 7 h 40<sup>1</sup> dans la zone centrale du lac, à quelque 1500 pieds de l'extrémité nord-est (l'extrémité d'approche). Le matin de l'accident, il n'y avait pas de vent, et la surface du plan d'eau était lisse et miroitante.
