*Accident*  
*survenu le 25 septembre 1999*  
*à Meaux (77)*  
*à l'ULM identifié 75-OV*

**RAPPORT**

**75-v990925**

<b>Événement :</b>	Perte de contrôle en montée initiale.
--------------------	---------------------------------------

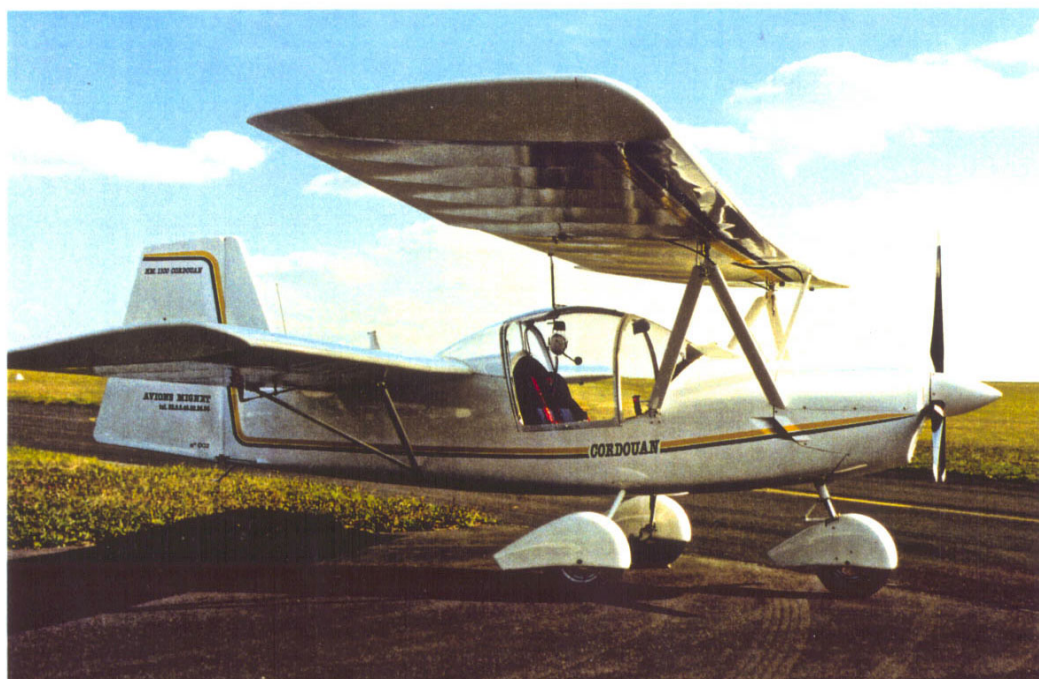
Les portes s'ouvrent latéralement vers le haut et viennent exercer une pression sur l'intrados de l'aile avant, ce qui peut forcer celle-ci à une incidence négative. Le système de fermeture est constitué de deux ergots qui prennent appui dans deux logements situés à chaque extrémité de la porte. La réalisation de celle-ci, en matériau composite, autorise des déformations ; il est possible de la maintenir fermée avec un seul ergot verrouillé. Une porte imparfaitement verrouillée peut ainsi paraître correctement fermée alors qu'elle ne tient que par un seul ergot.

Des mesures effectuées après l'accident à l'initiative du constructeur ont fait apparaître une condition d'insécurité potentielle. En effet, à la vitesse d'approche, soit 80 km/h, la porte ouverte exerce un effort de 8 daN sur le longeron de l'aile. La vitesse recommandée en montée est de 90 km/h. Un angle de braquage à cabrer du tab d'environ douze degrés permet d'annuler l'effet piqueur provoqué par la poussée de la porte. Ce tab présente un débattement compris entre moins trente-cinq et plus vingt degrés. Sa position est à moins sept degrés à la vitesse de 90 km/h et autorise donc une compensation de l'éventuel effet piqueur dû à une ouverture de porte.
