RAPPORT D'ENQUÊTE MARITIME
M00W0265

DÉCROCHAGE ACCIDENTEL
D'UNE EMBARCATION DE SAUVETAGE
DU VRAQUIER *PACMONARCH*
DANS LA BAIE ENGLISH
À VANCOUVER (COLOMBIE-BRITANNIQUE)
LE 26 OCTOBRE 2000

Rapport numéro M00W0265

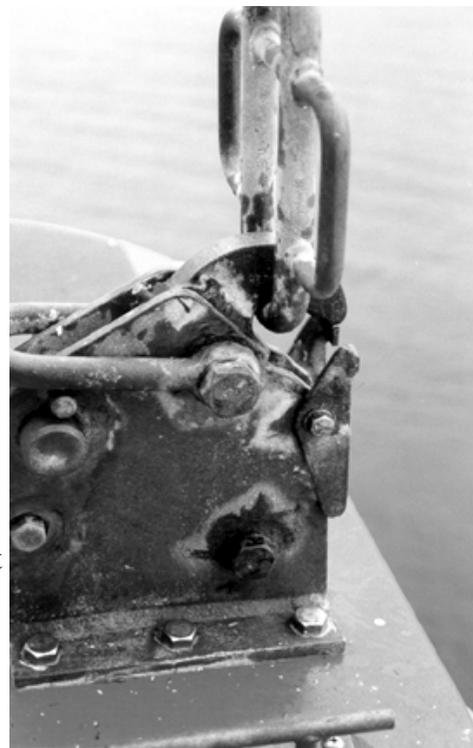
Lorsque le dispositif supporte une charge ou est en mode de réenclenchement (voir la photo 10), l'extrémité plate du croc s'appuie contre le levier de blocage et lui transmet une charge, repoussant celui-ci contre une sorte de pêne sur le levier de réenclenchement. Lorsque sa surface touche le croc, le levier de blocage a un angle de dépouille de 18°.

Tant que le levier de réenclenchement reste dans une position où le pêne empêche le levier de blocage de se déplacer vers le bas, le croc reste bloqué et peut supporter la part qu'il est conçu pour supporter du poids de l'embarcation de sauvetage et de son contenu (voir la photo 10).

L'inspection des dispositifs que le BST a faite après l'accident indique que dans la position de réenclenchement, les marques repères sur les leviers de réenclenchement n'étaient pas alignées avec les marques repères des flasques. Le dessus de la marque repère sur le levier de réenclenchement était juste en dessous de la ligne inférieure des marques repères sur les flasques (voir la photo 20).

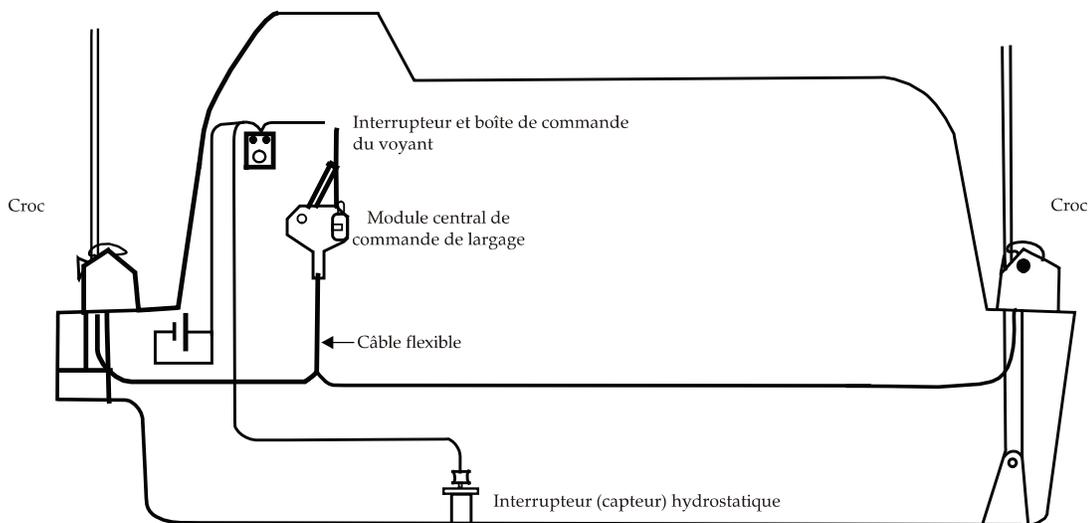
Le module central de commande de largage se trouve juste derrière le siège du barreur, à bâbord (voir la photo 12). Il est constitué de deux flasques en acier galvanisé auxquelles sont attachés le levier de largage, les bras de connexion de câble et le levier d'interdiction. Une bobine solénoïde est montée au sommet de la structure formée par les flasques.

Le levier d'interdiction, qui ressemble aussi à un levier coudé, pivote autour de son propre arbre mais dans le même plan que le levier de largage et les bras de connexion de câble. Une tringlerie mécanique relie le levier d'interdiction à une bobine de solénoïde juste au-dessus; le dessous du levier d'interdiction est relié à un ressort de rappel. Le levier d'interdiction peut pivoter de façon à bloquer ou à libérer la course vers le haut des bras de connexion de câble, et, de ce fait, de la poignée de largage. L'extrémité libre du levier d'interdiction se trouve à l'intérieur d'un boîtier fermé dont un côté, qui fait face à l'opérateur, est accessible par l'entremise d'une vitre amovible claire faite de Perspex. Dans une situation d'urgence, l'opérateur peut retirer la vitre et soulever manuellement le levier d'interdiction pour qu'il ne soit plus en position de blocage. Selon le manuel d'entretien, le châssis de la vitre en Perspex est peint de deux couleurs différentes : la moitié supérieure en rouge et la moitié inférieure en vert. Au moment de l'inspection par le BST, la totalité du châssis était peinte en rouge.

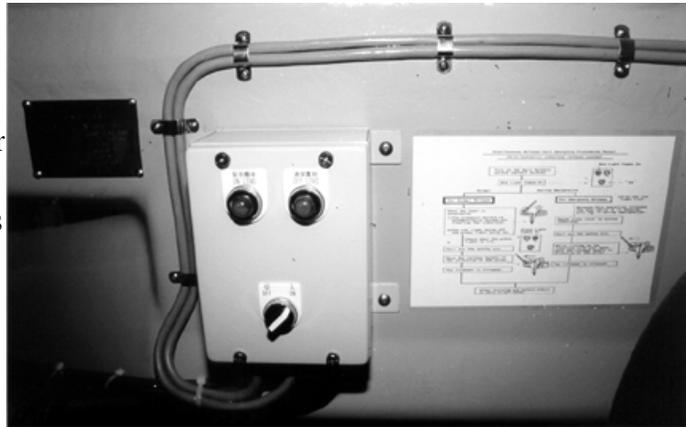
À l'intérieur de l'embarcation de sauvetage, on retrouve une boîte de commande de voyant d'alerte (voir la photo 13). Le panneau avant de cette boîte de commande comporte un interrupteur d'alimentation ouvert/fermé et deux voyants lumineux : un voyant rouge et un voyant vert. Ces témoins lumineux sont reliés aux trois micro-rupteurs du module central de commande de largage et à l'interrupteur hydrostatique. Le voyant rouge témoigne de deux conditions d'exploitation : lorsque l'embarcation de sauvetage se trouve hors de l'eau et qu'il serait dangereux de tirer la poignée de largage; et lorsque les crocs sont ouverts et les anneaux de suspension décrochés. Le voyant vert témoigne aussi de deux conditions d'exploitation : lorsque l'embarcation de sauvetage est dans l'eau et qu'on peut tirer la poignée de largage sans danger; et lorsque les crocs ont été correctement réenclenchés en position de charge.

6. Comme les deux voyants lumineux du panneau indicateur sont multifonctionnels, chacun peut témoigner de deux conditions d'exploitation distinctes et opposées.

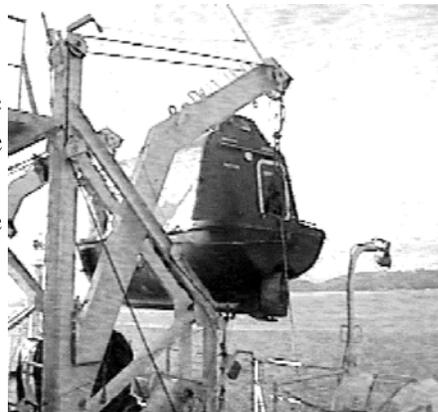
Pendant la première phase de la mise à l'eau, l'oscillation du bossoir vers le flanc du navire fait éviter l'embarcation de sauvetage vers l'extérieur. L'éloignement du bossoir de son support laisse un espace croissant entre le bossoir et le cadre rigide. Cela a pour effet de libérer le levier pivotant auquel est accrochée l'extrémité côté bossoir de la saisine et de permettre au levier de tourner, dégageant ainsi la saisine.

Le mouvement vers l'extérieur de l'embarcation de sauvetage crée une tension dans les saisines, ce qui provoque une vitesse angulaire à l'extrémité libre de la saisine. Le bout libre de la saisine tombe et la saisine forme une boucle autour du bollard de l'embarcation de sauvetage; plus la distance relative entre le bout libre de la saisine et le bollard diminue, plus la vitesse angulaire du bout libre augmente.

Lorsque les bossoirs sont rendus à un angle d'environ 60°, le bout de la saisine a atteint une vitesse angulaire telle que le cordage s'enroule autour du bollard. Puisque l'autre extrémité de la saisine demeure fixée au pont, le cordage est forcé immédiatement de se dégager violemment parce que l'embarcation de sauvetage continue d'éviter et que la distance qui la sépare du support du bossoir augmente. Le diamètre des tours de la saisine autour du bollard se resserre au point que la totalité du cordage finit par être enroulée autour du bollard. L'anneau placé au bout libre de la saisine se trouve maintenant près du bollard.

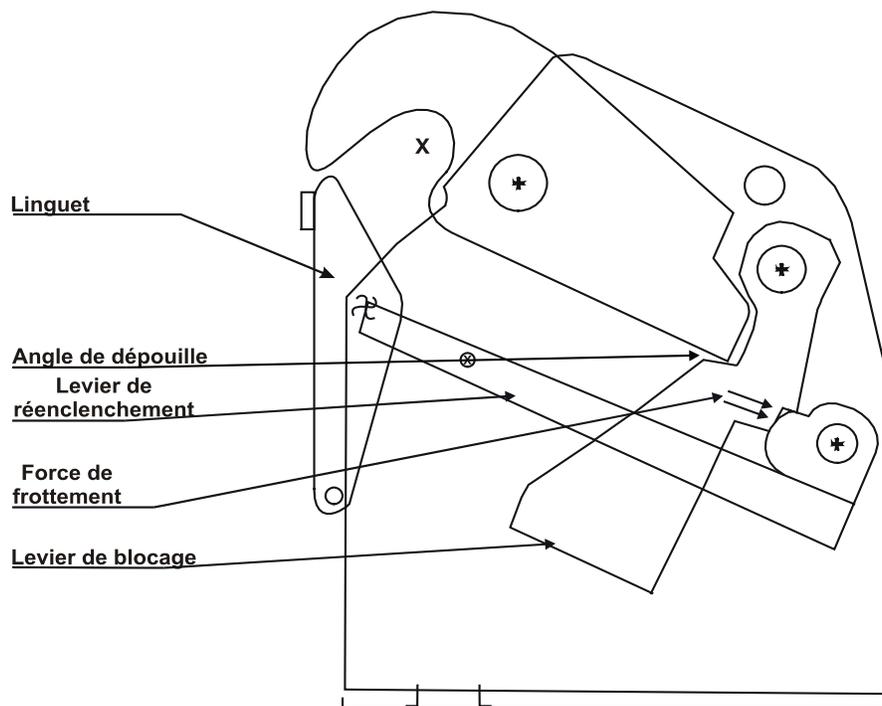
levier de réenclenchement en position de réenclenchement. Si la charge appliquée disparaît, la force de frottement est éliminée et le levier de réenclenchement n'est plus retenu en place que par le frottement du câble flexible et des éléments reliant le levier de réenclenchement au module central de commande de largage. Or, ces éléments sont bien lubrifiés et n'offrent qu'un faible coefficient de frottement. Une analyse des moments dus au poids du levier de réenclenchement et du bras de connexion de câble montre que c'est le levier de réenclenchement qui a le moment le plus élevé⁵.

Une fois que les anneaux de suspension ont été insérés dans les crocs, alors que l'embarcation de sauvetage franchit les crêtes et les creux successifs des lames, cette charge appliquée devient transitoire et liée à des changements brusques de direction de la force d'impulsion qui aurait tendance à laisser le levier de réenclenchement se déplacer en direction d'ouverture. Pour prévenir une ouverture accidentelle et intempestive des crocs, le levier d'interdiction du module central de commande de largage a été conçu pour bloquer les bras de connexion de câble et les maintenir en position. Il s'agit du seul moyen de maintenir en place le levier de

réenclenchement.

Le croc, le levier de réenclenchement et le levier de blocage sont conçus pour tourner autour de pivots. Pour déplacer le levier de blocage afin de dégager le croc, il faut d'abord repousser le levier de réenclenchement. Comme le levier de réenclenchement se déplace en décrivant un arc, sa surface de contact avec le levier de blocage est aussi arquée. Toutefois, la surface de contact correspondante du levier de blocage est plate, ce qui crée un contact linéaire entre ces deux surfaces (voir la rubrique 2.4.2). À sa surface de contact avec le croc, le levier de blocage a un angle de dépouille de 18°. Cet angle crée aussi un contact linéaire entre ces deux pièces.

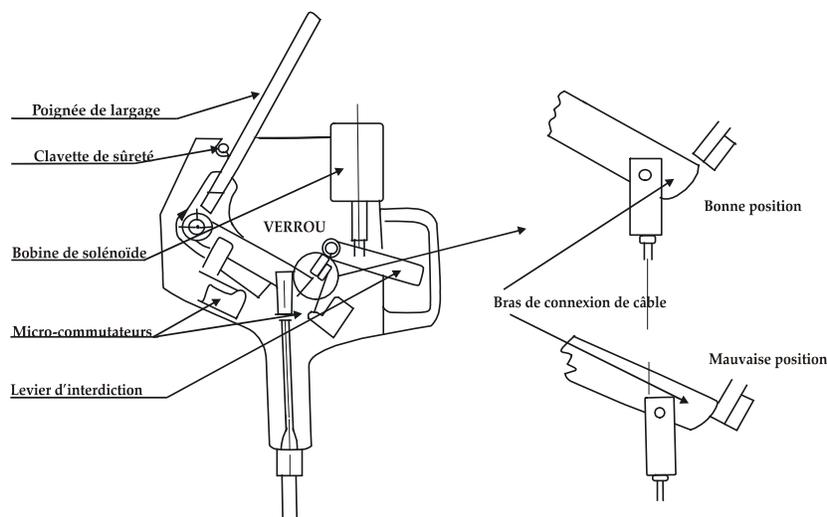
La poignée de largage actionne simultanément les bras de connexion de câble avant et arrière. Pour y parvenir, on ajuste, lors du réglage initial, la distance sur laquelle les leviers de réenclenchement doivent se déplacer pour libérer les leviers de blocage.

Le levier d'interdiction empêche les bras de connexion de câble de se déplacer vers le haut après que les crocs ont été réenclenchés. Ce levier est relié mécaniquement à une bobine de solénoïde, laquelle est activée par un signal électrique provenant d'un interrupteur hydrostatique. Lorsque l'embarcation de sauvetage flotte sur l'eau, le solénoïde actionne le levier d'interdiction, ce qui permet à l'opérateur de tirer la poignée de largage pour ouvrir les crocs. Cette opération est baptisée largage hors tension.

Pour parer à une déféctuosité du mécanisme d'abaissement qui ferait en sorte que l'embarcation resterait suspendue aux garants, les crocs sont aussi conçus pour permettre le largage sous tension. Le cas échéant, on brise la vitre en Perspex devant le bout libre du levier d'interdiction pour libérer manuellement ce levier des bras de connexion de câble. L'opérateur peut alors tirer sur la poignée de largage pour ouvrir les crocs et compléter l'affalage.

Une fois que les leviers de réenclenchement ont été remis dans leur position de blocage, aucune force intrinsèque ne les maintient en place. En limitant le mouvement des bras de connexion de câble, le levier d'interdiction maintient les leviers de réenclenchement vers le haut. Le levier d'interdiction garde aussi les crocs dans une condition où ils peuvent supporter la charge appliquée et il empêche leur ouverture accidentelle ou involontaire.
