# Incidents en transport aérien

## Gradients de vents et turbulences

N° 5  
décembre 2006

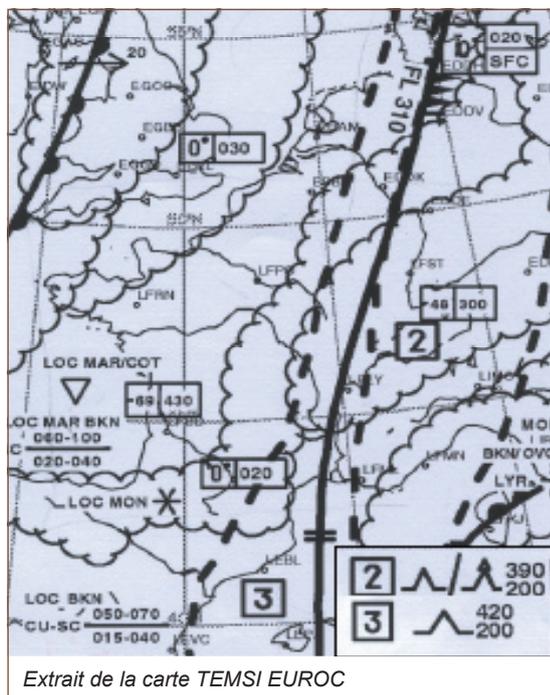
Sur la carte TEMSI EUROCC (valable 1 h 30 plus tard), l'équipage constate que la trajectoire prévue pénètre dans une zone de turbulence modérée qui s'étend du FL200 au FL420, centrée sur le courant jet.

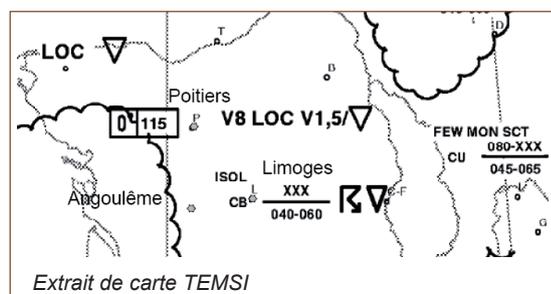
Les prévisions faisaient apparaître des risques d'orage. Le phénomène s'est développé rapidement, en ne laissant pas le temps d'amender l'information météorologique.

Un SIGMET signalant des Cb noyés dans la masse avait été émis mais l'équipage n'en disposait pas. Cette information apparaissait par ailleurs sur la carte TEMSI<sup>(10)</sup>. Le développement de la ligne de grains n'était pas en contradiction avec l'information fournie.

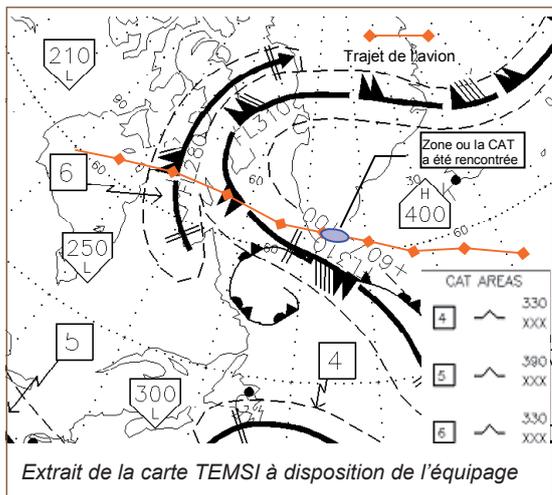
- entre ces deux dépressions, une étroite mais puissante dorsale<sup>(12)</sup> forçait de l'air chaud au-delà du cercle polaire, du nord du Groenland à la Norvège.

- cette situation, assez inusuelle à cette époque de l'année et à cette latitude, générant un courant jet de 120 kt orienté SSE/NNW au sud du Groenland.

La coupe verticale de l'atmosphère, perpendiculairement au courant jet, montre un resserrement des isotaches dans sa partie sommitale, l'air chaud forçant l'air froid supérieur. Ce resserrement situé entre les FL300 et FL400 génère une vaste zone de turbulence en air clair.
