INTERVENTI

DIRETTIVE D'INTERVENTO

TABELLA IDENTIFICAZIONE GUASTI

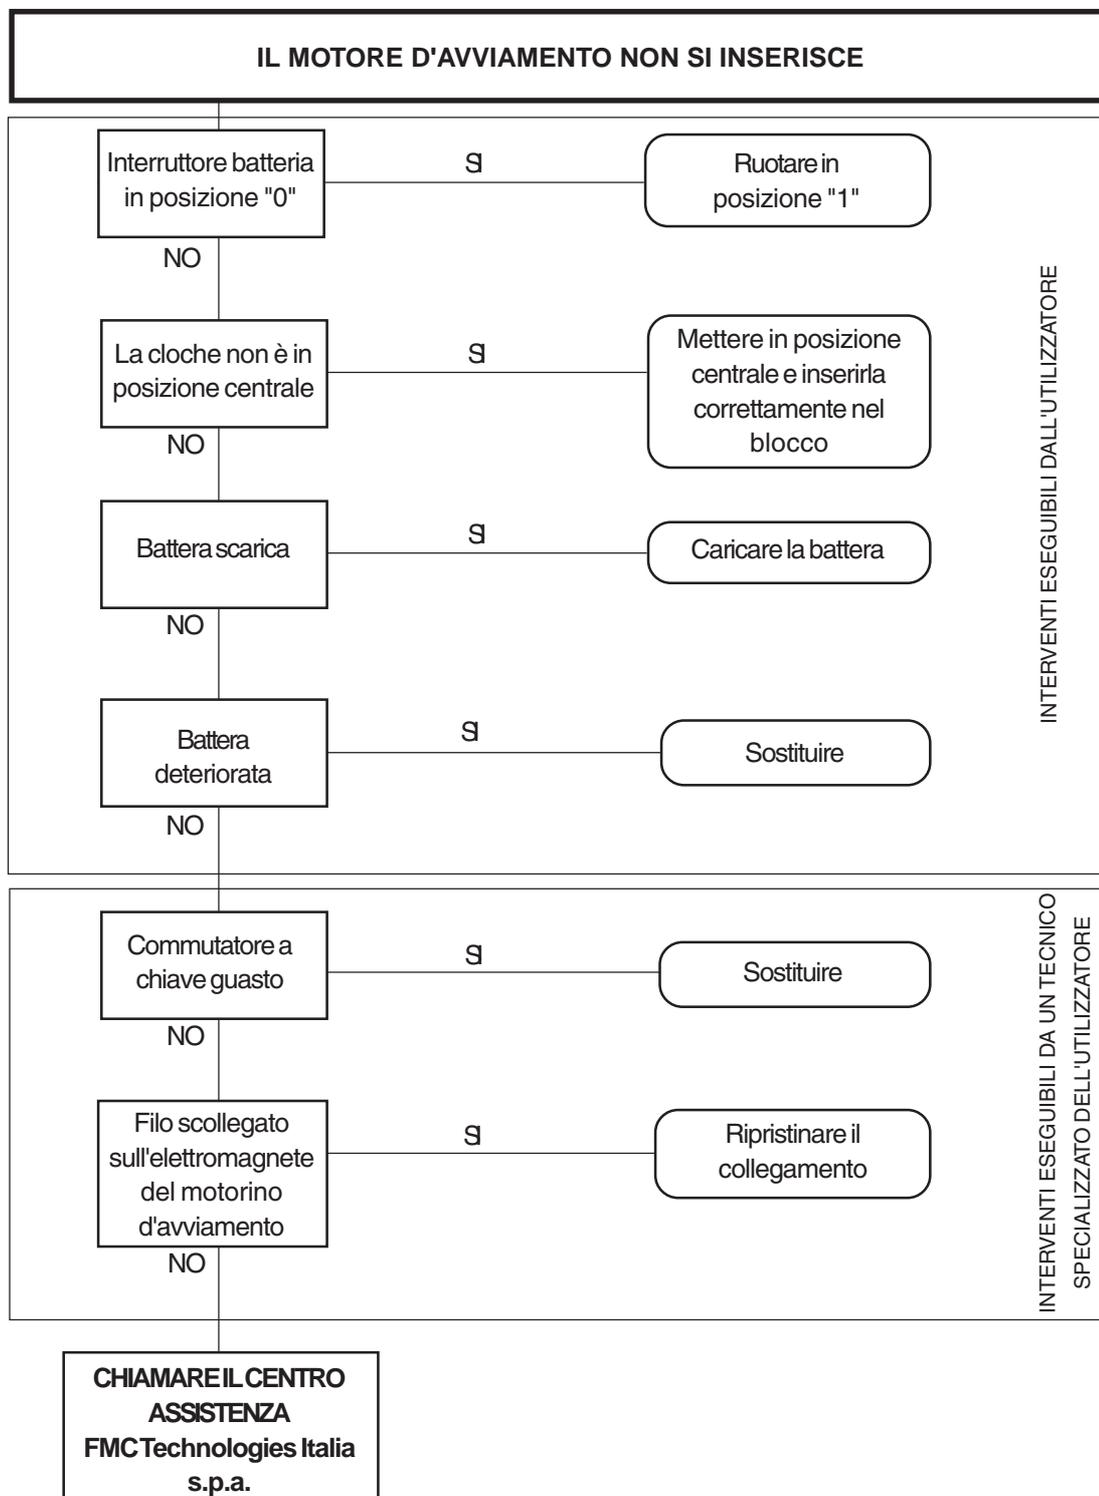
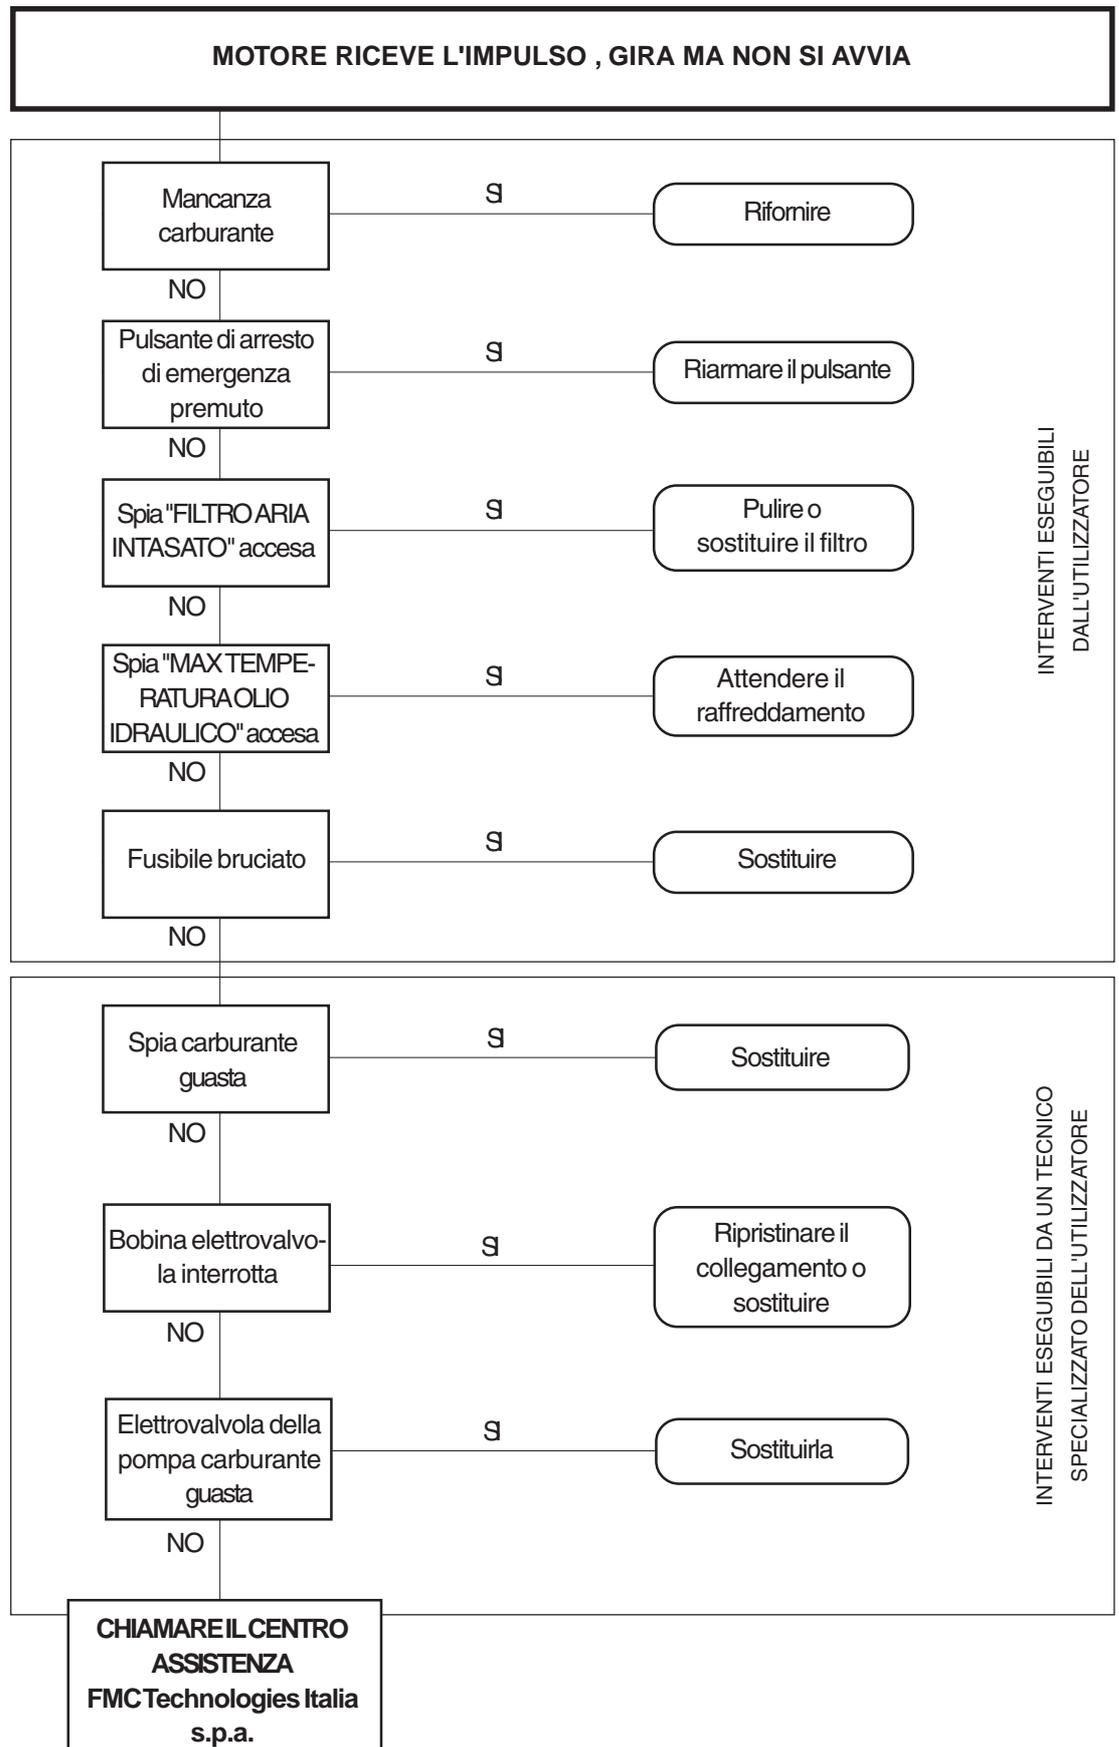
Ruotando la chiave d'avviamento il motore non riceve l'impulso;

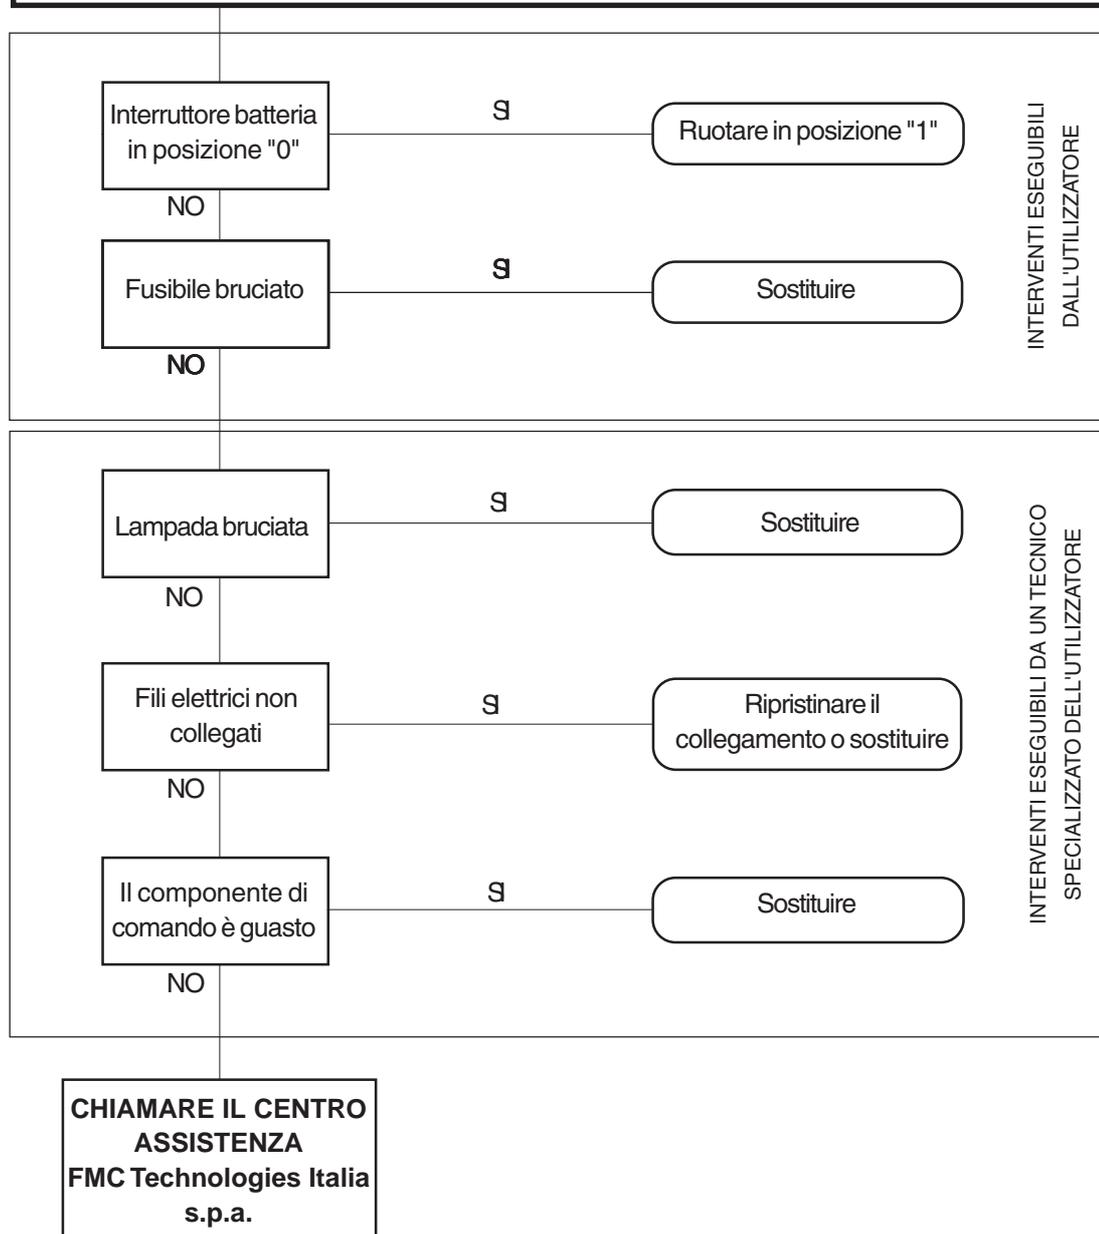
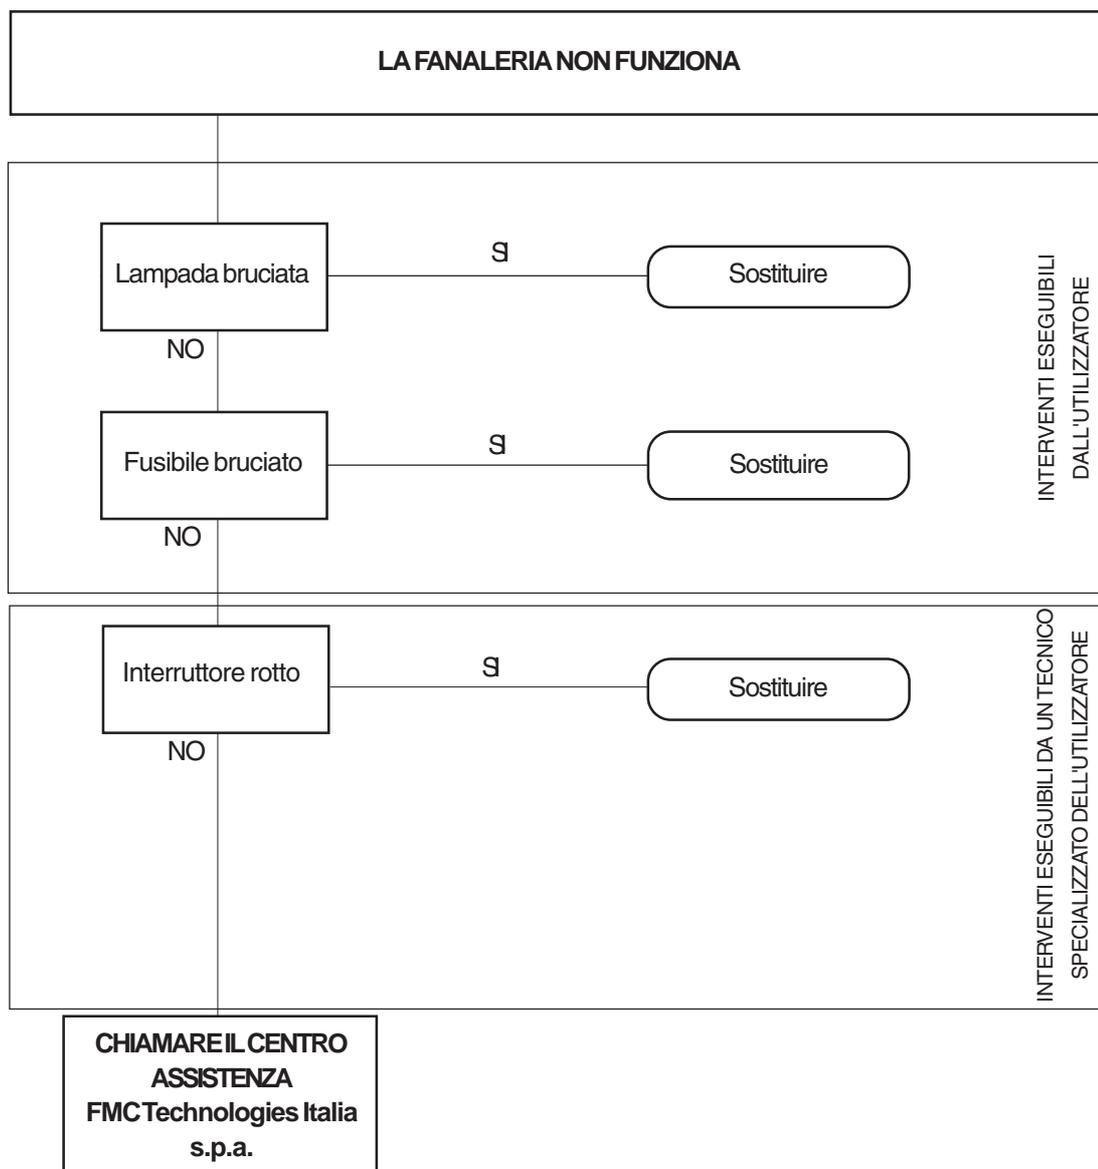
LAMPADA SPIA DELLO STRUMENTO COMBINATO NON SI ACCENDE A CHIAVE INSERITA

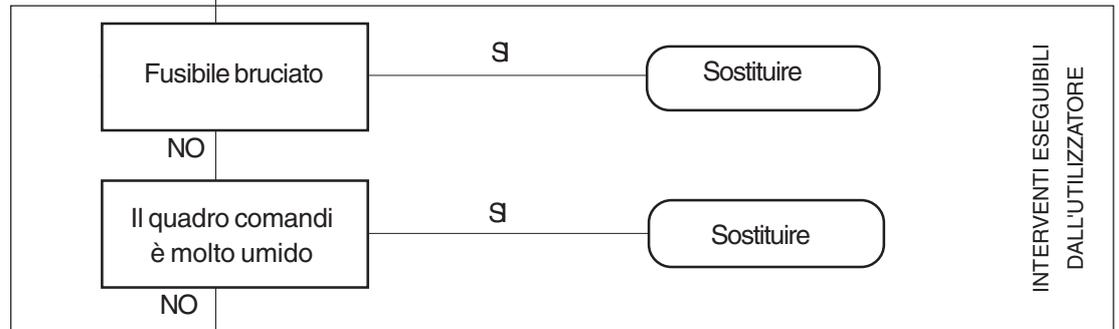
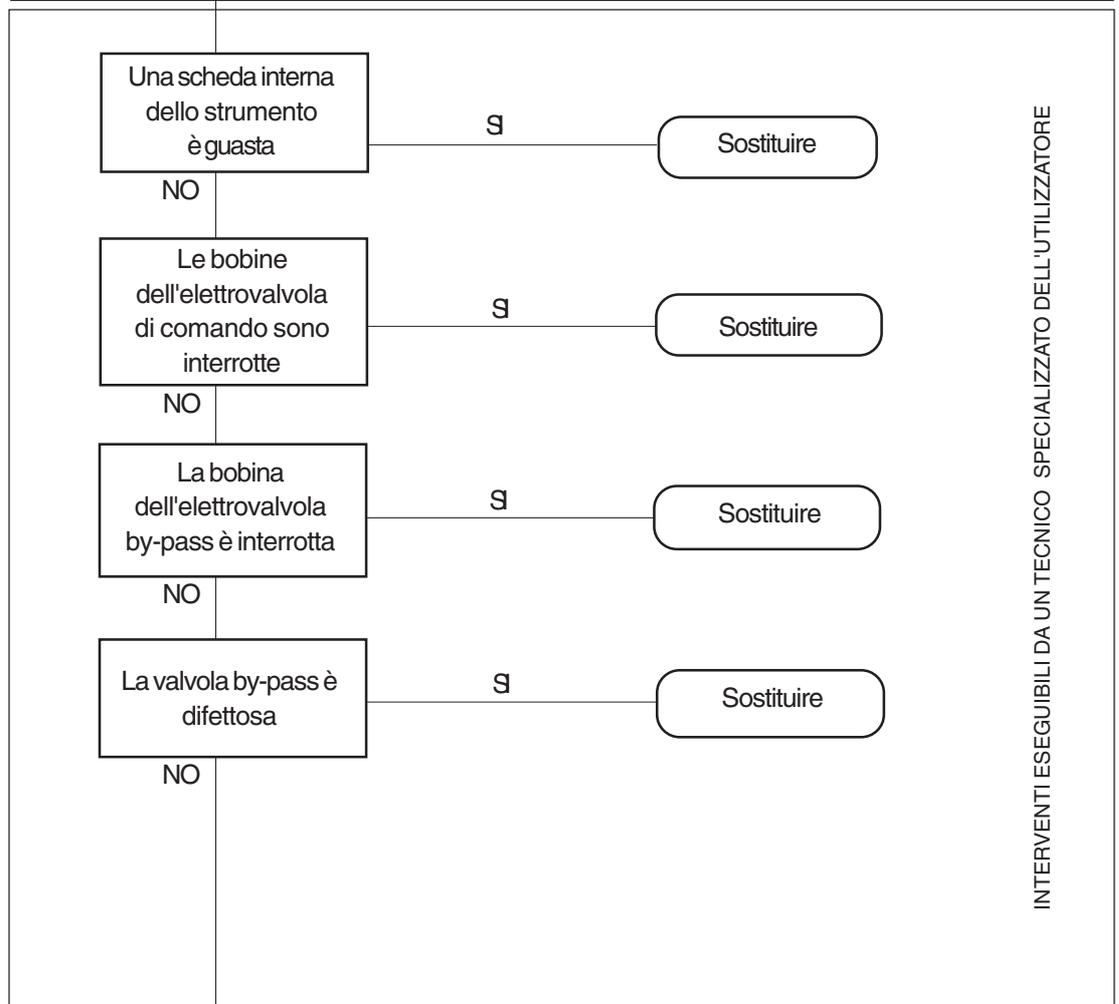
IL SISTEMA DI SCUOTIMENTO NON FUNZIONA
 Inserendo la chiave di avviamento e ruotandola sulla posizione 1 si avverte un lieve battito in
 prossimità dell'elettrovalvola di comando.
 Se ciò non avviene il sistema è inattivo le cause possono essere:

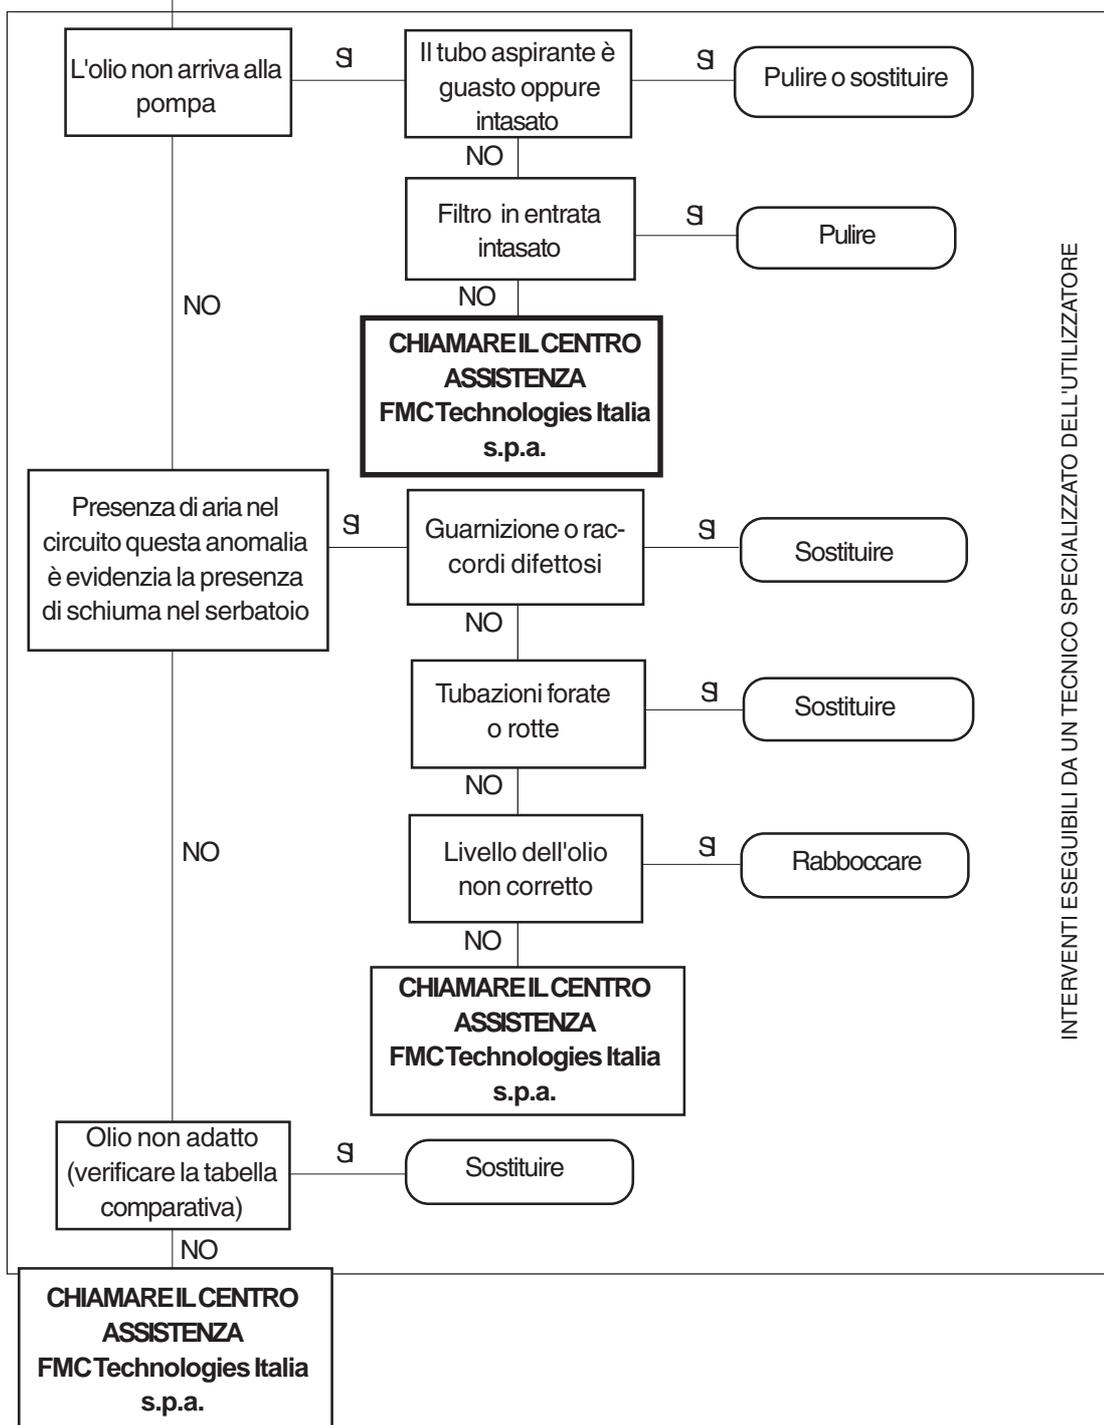
LA POMPA OLEODINAMICA HA UN RENDIMENTO INSUFFICIENTE

Questo difetto è evidenziato da una minore velocità degli organi azionati o da un'eccessiva rumorosità (cavitazione della pompa)

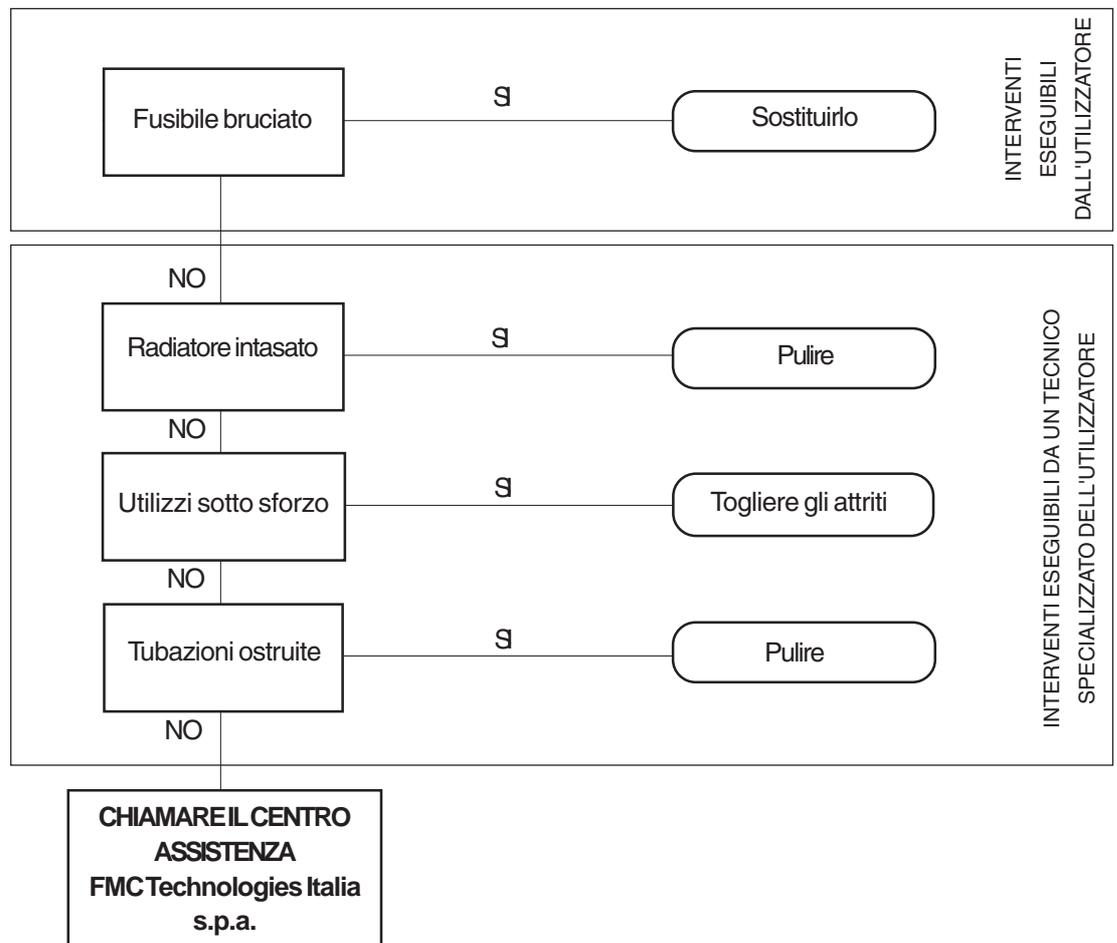
L'OLIO DEL CIRCUITO SI SURRISCALDA

Questa condizione oltre ad essere segnalata dalla suoneria e dai termometri posti sullo strumento combinato, è evidenziata da una minore velocità degli organi azionati.

Un'altra indicazione di malfunzionamento è sottolineata dal fermo della ventola di raffreddamento dello scambiatore di colore, nonostante l'elevata temperatura delle tubazioni.

La temperatura non deve mai superare i +75° C (167°F)
