7. DIAGNOSTICA E MANUTENZIONE

7.1 LINEE GUIDA PER LA RICERCA DEI GUASTI

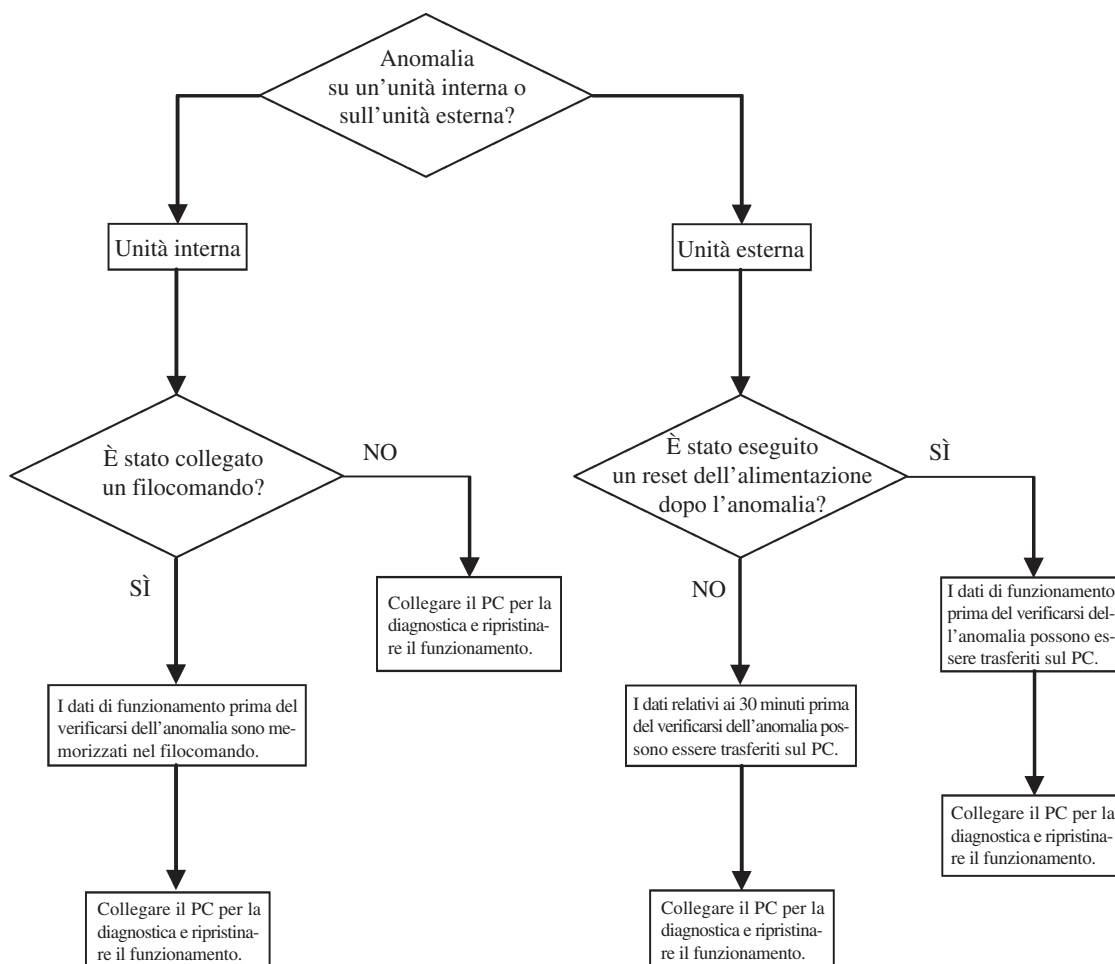
Metodo di analisi dei dati che indicano un’anomalia (procedura semplificata)

- Individuare se l’anomalia si verifica durante il funzionamento o durante la fermata dell’impianto.
- La causa risiede nelle condizioni di installazione dell’unità esterna/delle unità interne? (Quantità di refrigerante, lunghezza delle tubazioni, ricircoli d’aria, filtri ostruiti, ecc.)
- Ci sono degli errori di base in fase di installazione? (Indirizzamento errato, errata esecuzione dei collegamenti frigoriferi e dei collegamenti elettrici, ecc.)
- L’anomalia è legata a qualche componente guasto? (Elettrovalvole, bobine, capillari, prese di pressione, sonde, ecc.)
- Si tratta di un componente che può essere ispezionato visivamente?
(Compressore, PCB inverter e motore ventilatore DC sull’unità esterna)
- Vi è un guasto di qualche componente elettrico?

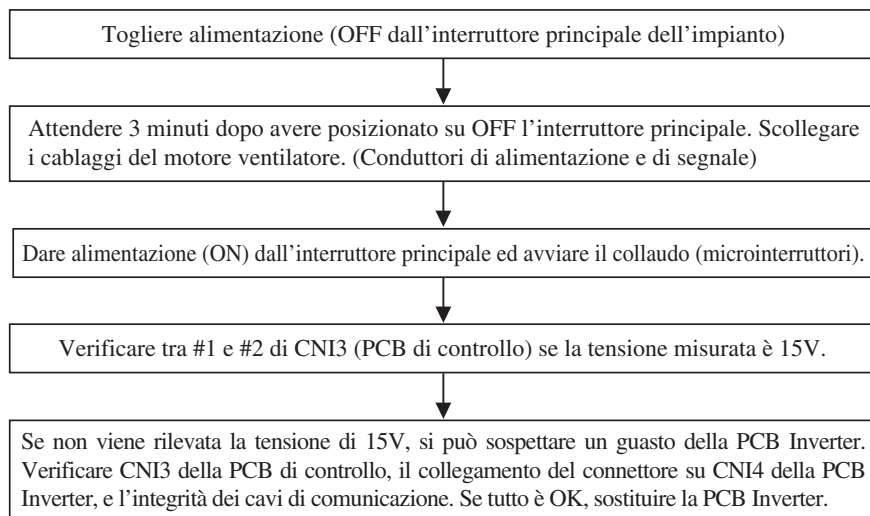
(a) Verifica della tensione (15V) sulla PCB di Controllo (per verificare se la PCB Inverter è guasta o meno)

Da utilizzare per la diagnosi dei codici di anomalia E41, E42, E45 ed E48.

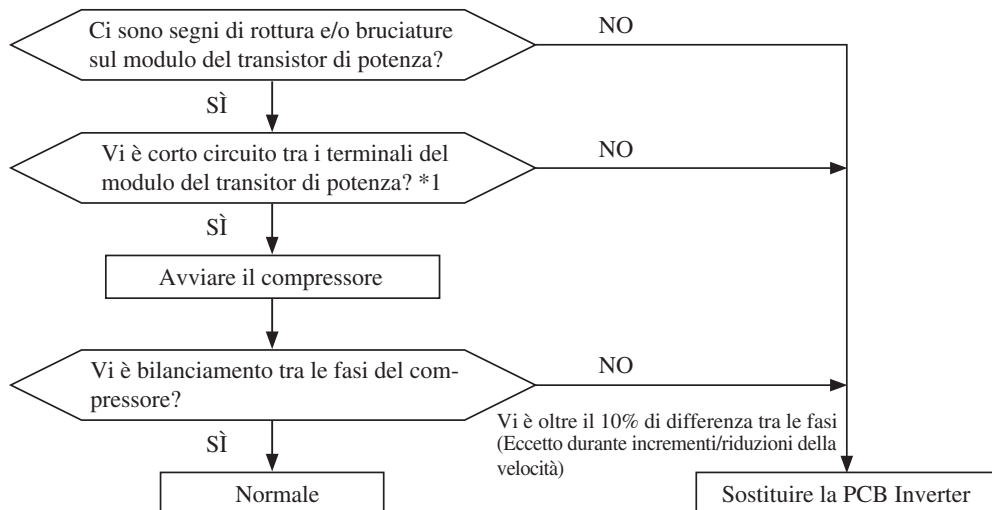
(b) Metodo di verifica del modulo del transistor di potenza (incluso il circuito pilota)

*1 Per le taglie 224 e 280 [Quindi: NO MICRO KX6] sostituire anche la PCB del transistor di potenza.

Tester analogico		FDC112, 140, 155KXE6	FDC224-680KXE6
Puntale (+)	Puntale (-)	Valore normale (Ω)	
P	N	Circa 1MΩ	Parecchie 10 MΩ
N	P	Circa 300-400 KΩ	Parecchi MΩ
P	U	0	Parecchie 10 MΩ
P	V		
P	W		
N	U	Circa 1.2 MΩ	Parecchie 100 KΩ
N	V		
N	W		
U	P	Circa 1.3 MΩ	Parecchie 100 KΩ
V	P		
W	P		
U	N	0	Parecchie 10 MΩ
V	N		
W	N

Nota (1) Quando viene misurato un valore da 0Ω a pochi kΩ, il componente può essere guasto. Sostituire il componente del transistor di potenza.

*1 Verifica di corto-circuito sui terminali del modulo del transistor di potenza

Scollegare i cablaggi che vanno al compressore ed eseguire la verifica con un tester.

Verificare tra i seguenti terminali:

P-U, P-V, P-W, N-U, N-V, N-W e P-N

Posizionare i puntali del tester a contatto con i punti seguenti di ciascun terminale.

P: Terminale P del transistor di potenza

N: Terminale N del transistor di potenza

U: Estremità del cavo rosso al compressore

V: Estremità del cavo bianco al compressore

W: Estremità del cavo blu al compressore

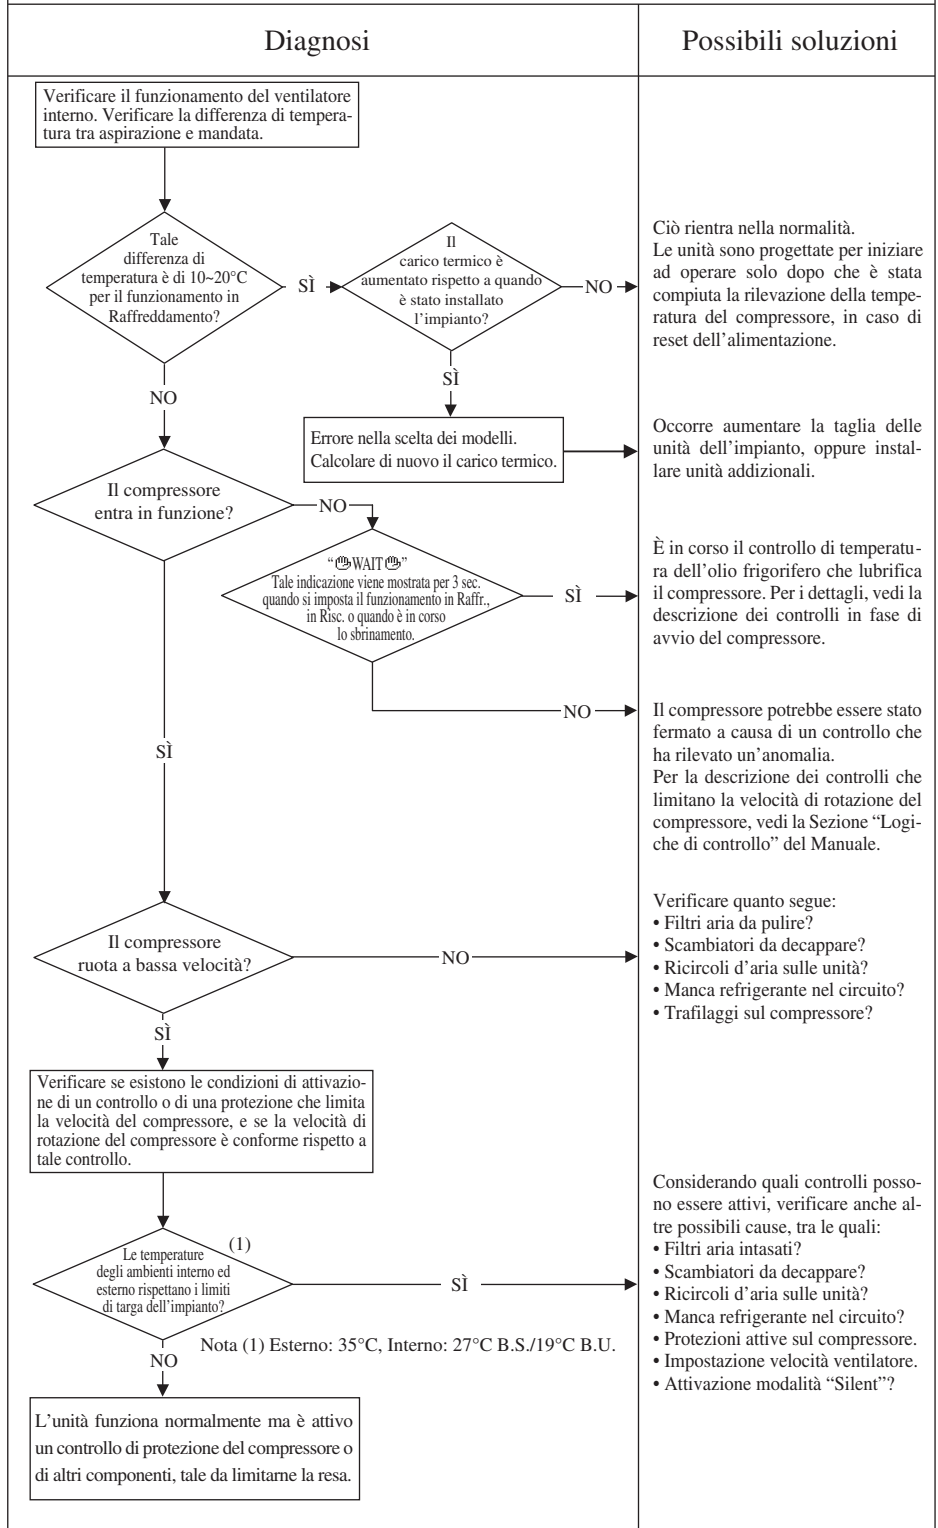
Codici visualizzati Filocomando: Nessuno Display a 7 segmenti:	LED	Verde	Rosso	Descrizione dell'anomalia L'unità funziona, ma non raffresca
	Unità Interna	Lampeggia di continuo	Spento	
	Unità Esterna	Lampeggia di continuo	Spento

- Compressore: scarsa compressione.
- Funzionamento difettoso valvole EEV.

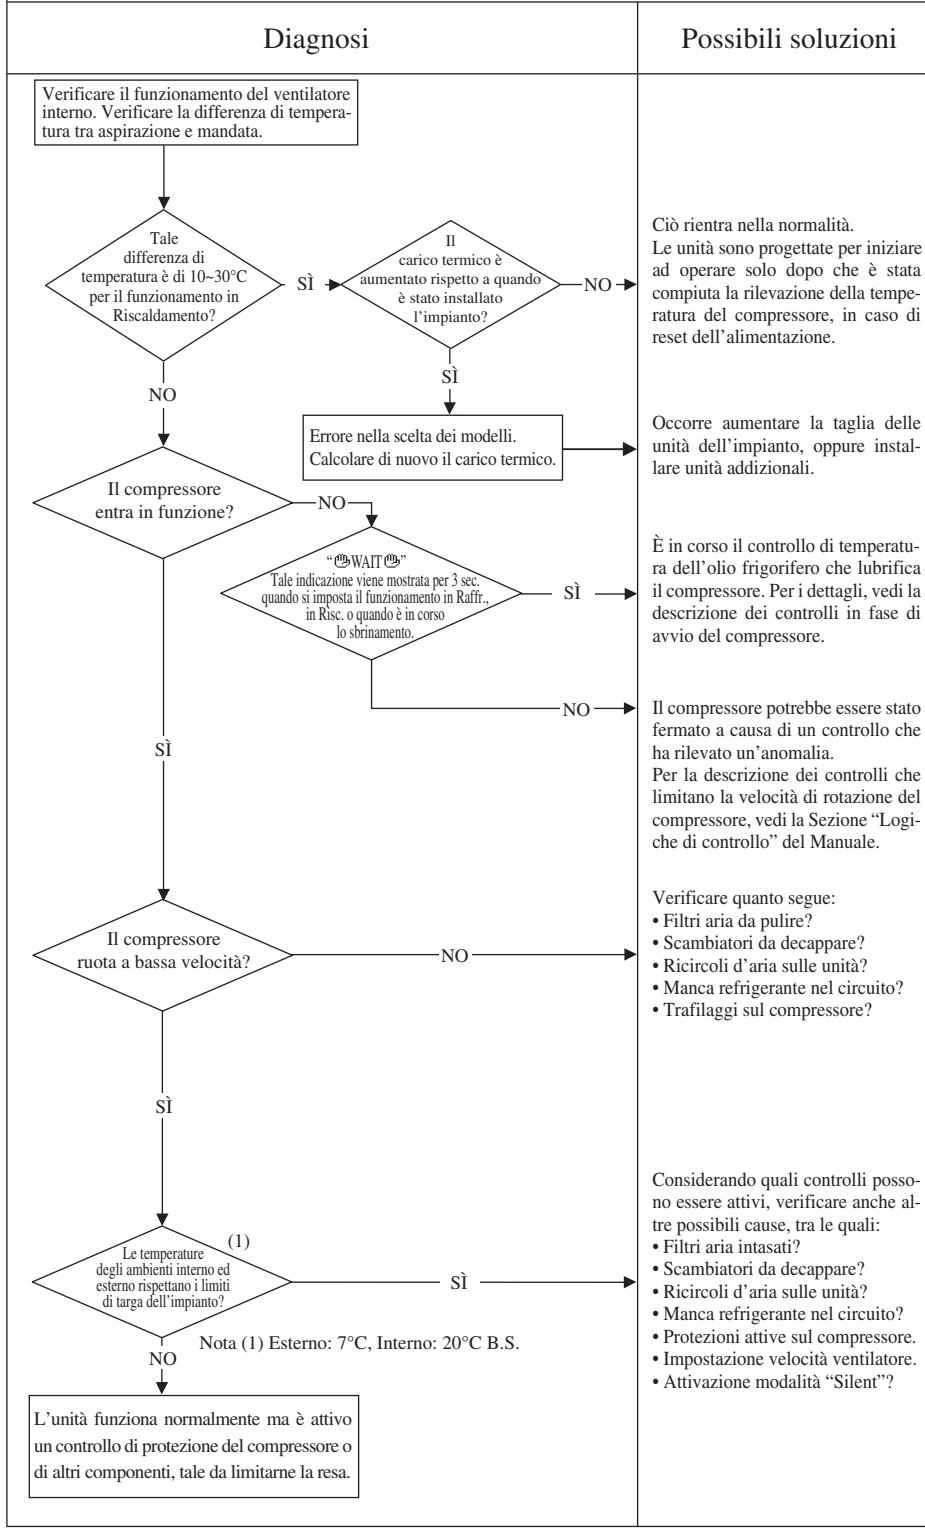
Codici visualizzati Filocomando: Nessuno Display a 7 segmenti:	LED	Verde	Rosso	Descrizione dell'anomalia L'unità funziona, ma non riscalda
	Unità Interna	Lampeggia di continuo	Spento	
	Unità Esterna	Lampeggia di continuo	Spento

- Malfunzionamento valvola a 4 vie.
- Compressore: scarsa compressione.
- Funzionamento difettoso valvole EEV.

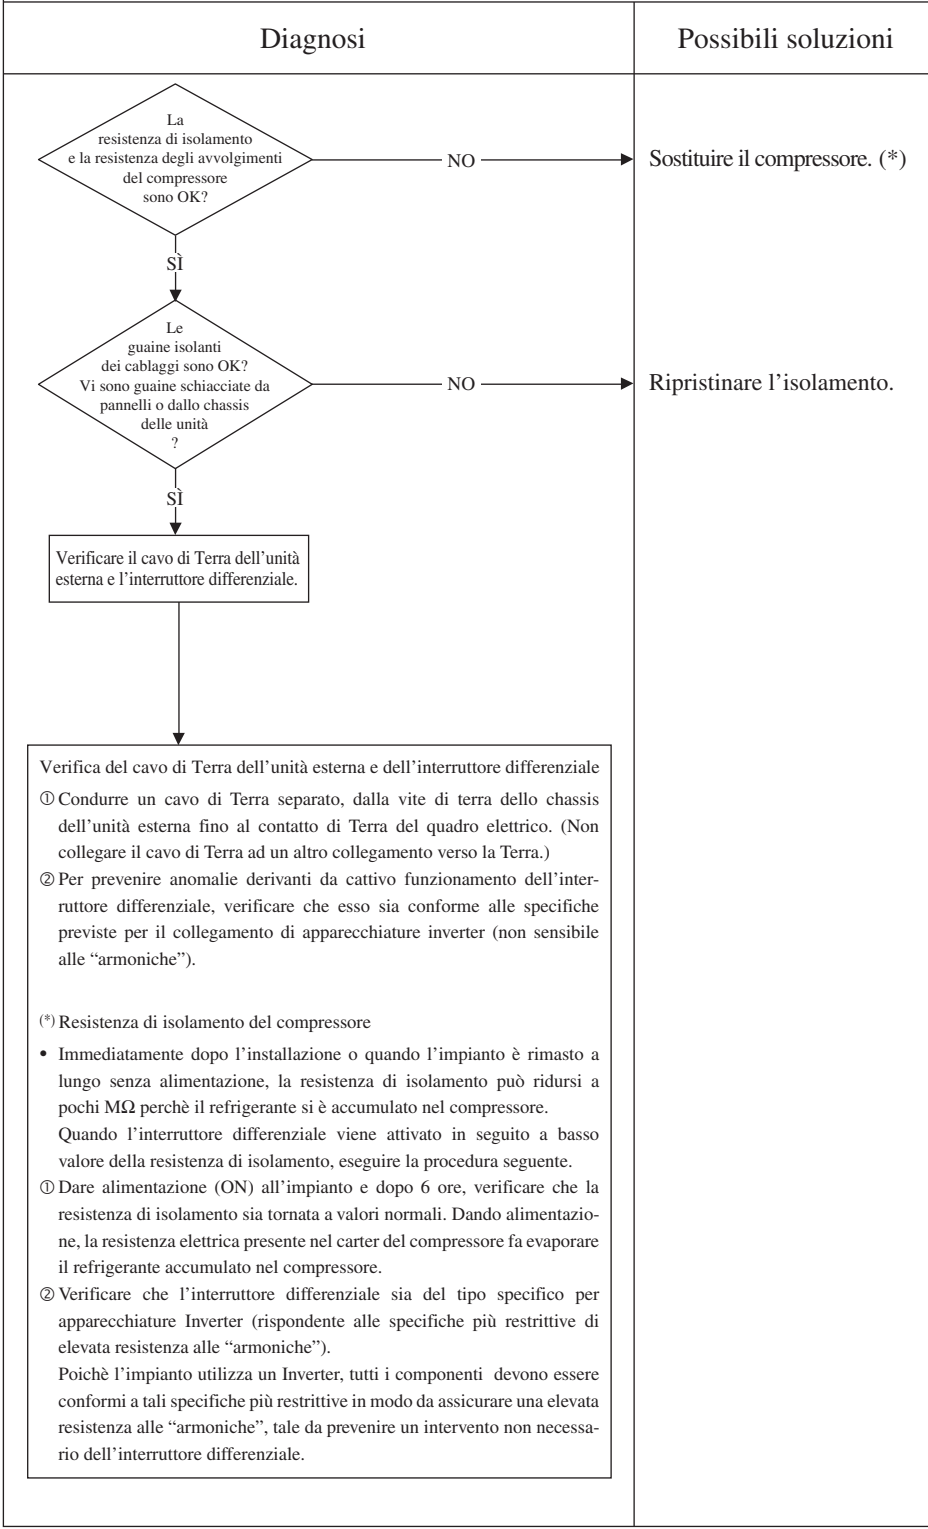
Codici visualizzati Filocomando: Nessuno Display a 7 segmenti:	LED	Verde	Rosso	Descrizione dell'anomalia Interviene l'interruttore differenziale
	Unità Interna	Spento	Spento	
	Unità Esterna	Spento	Spento

- Compressore difettoso.
- Disturbi elettromagnetici.

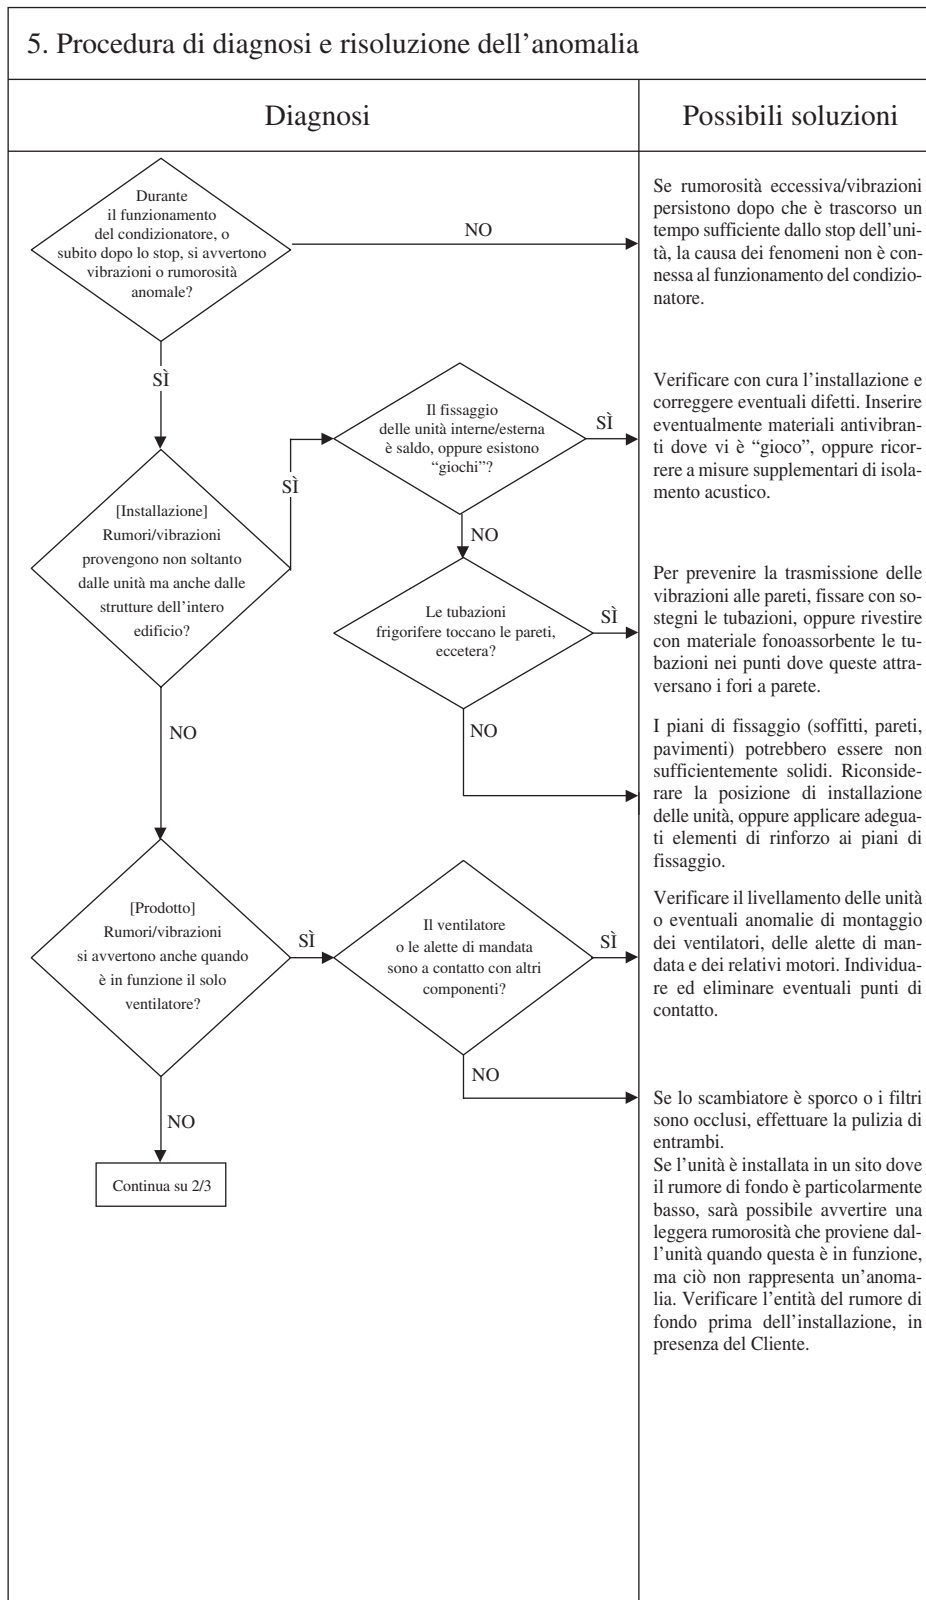
Codici visualizzati Filocomando: Nessuno Display a 7 segmenti:	LED	Verde	Rosso	Descrizione dell'anomalia Rumorosità eccessiva/vibrazioni (1/3)
	Unità Interna	-	-	
	Unità Esterna	-	-

- 4. Cause possibili**
- ① Installazione non a regola d'arte.
 - Scarso isolamento dalle vibrazioni
 - Piano di fissaggio non solido.
 - ② Difettosità del prodotto.
 - Prima/dopo l'uscita dalla fabbrica
 - ③ Esecuzione errata dell'installazione
 - Eccesso/mancaza di refrigerante, ecc.

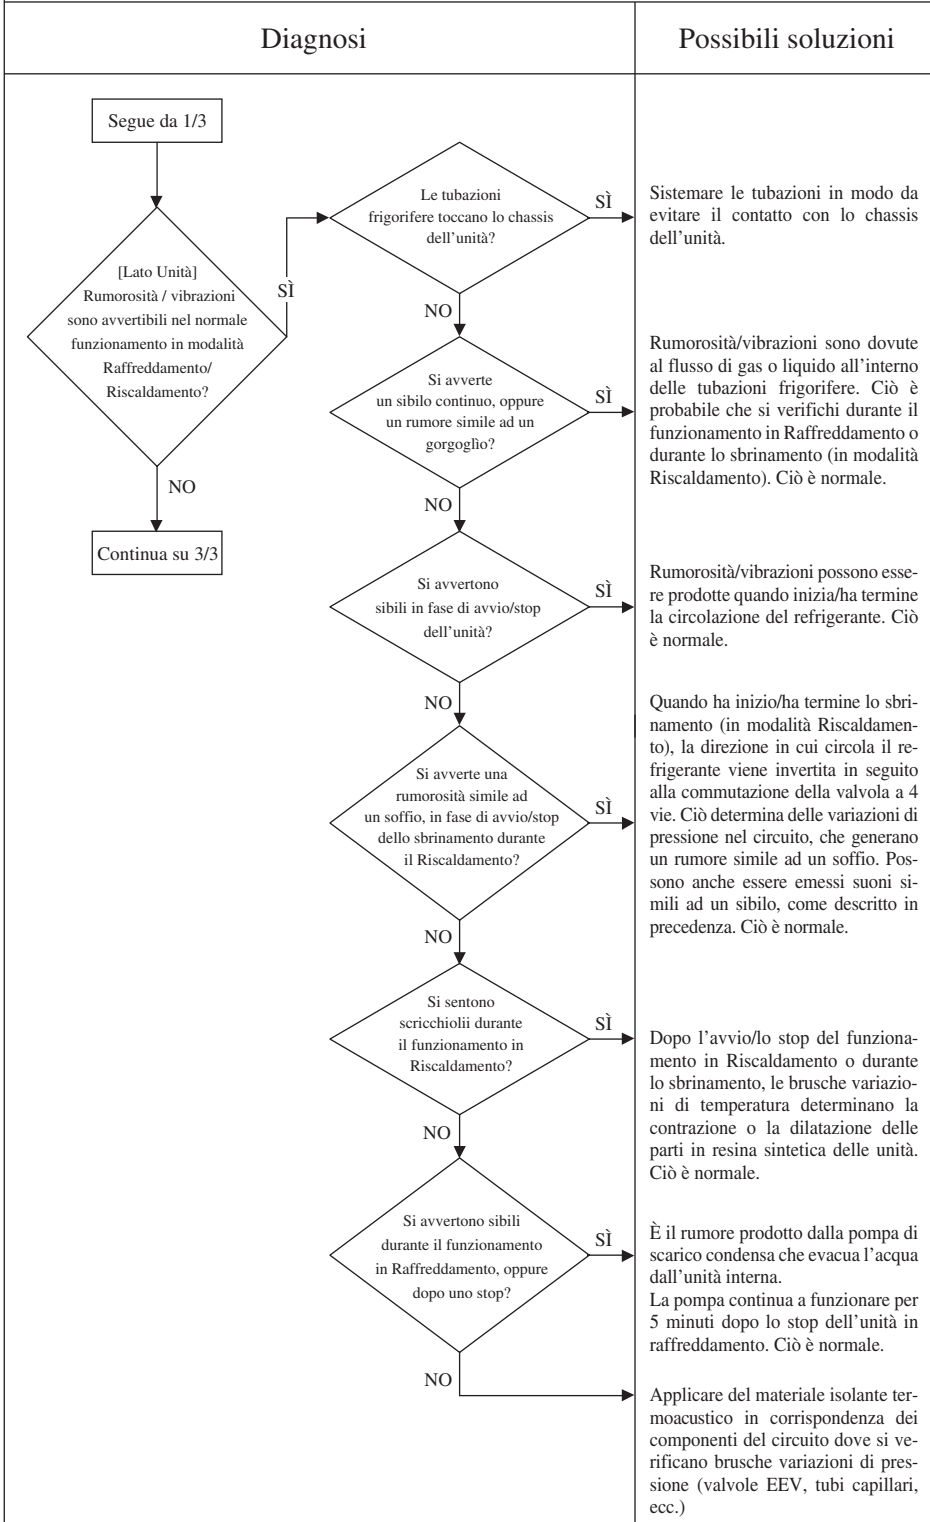
Codici visualizzati Filocomando: Nessuno Display a 7 segmenti:	LED	Verde	Rosso	Descrizione dell'anomalia Rumorosità eccessiva/vibrazioni (2/3)
	Unità Interna	-	-	
	Unità Esterna	-	-

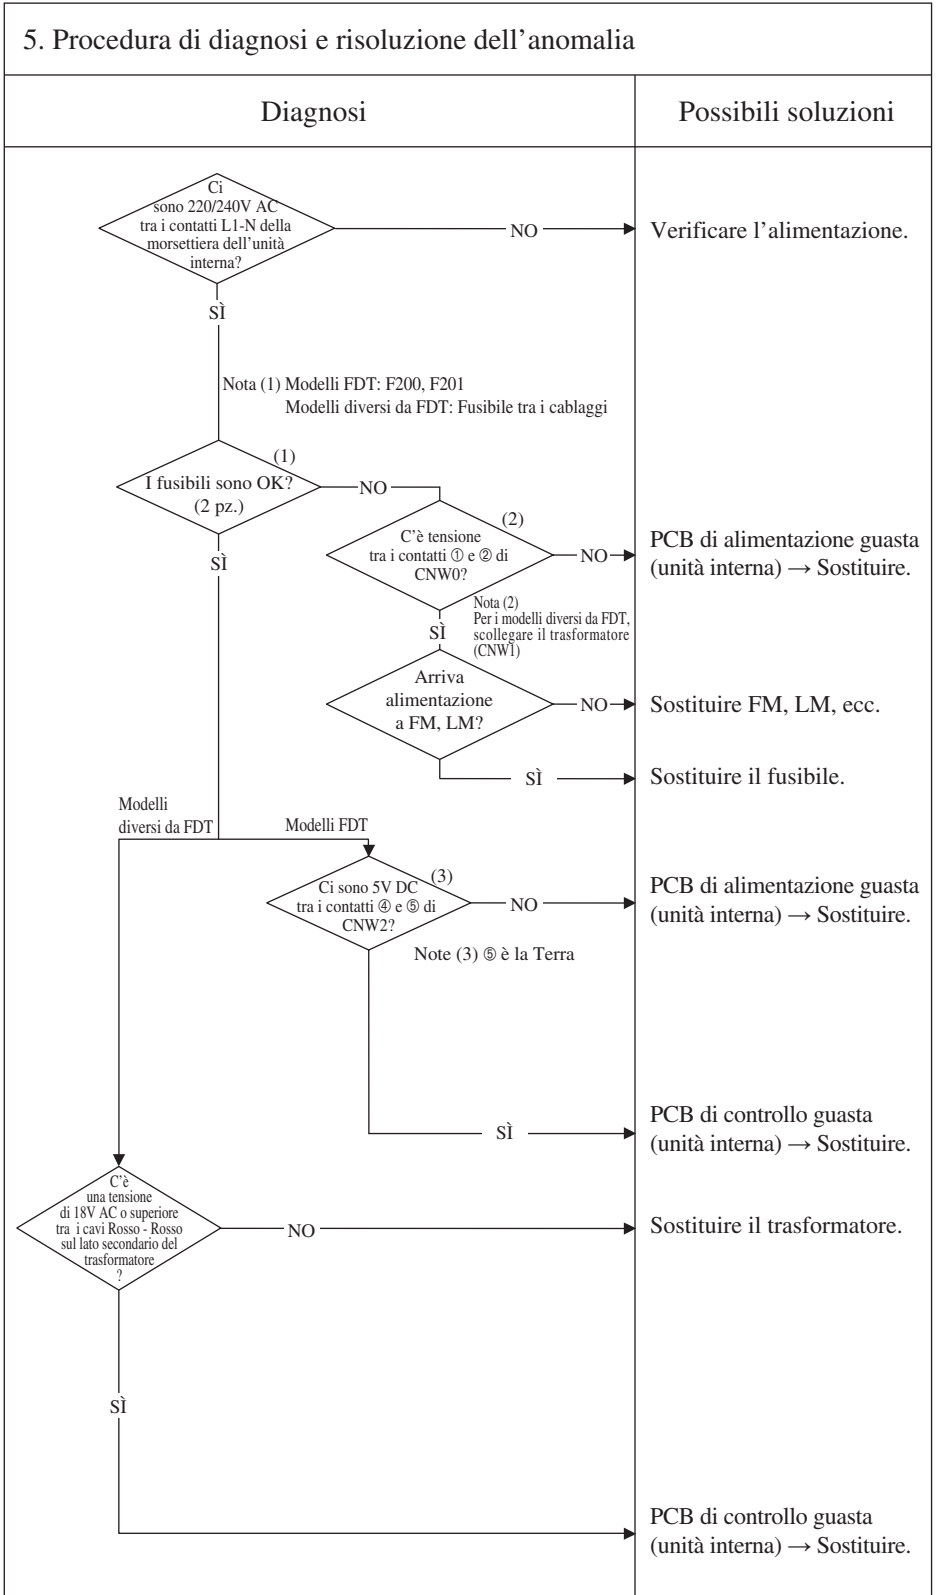
Codici visualizzati Filocomando: Nessuno Display a 7 segmenti:	LED	Verde	Rosso	Descrizione dell'anomalia Anomalia di alimentazione (alla PCB dell'unità interna)
	Unità Interna	Spento	Spento	
	Unità Esterna	Spento	Lampeggia 2 volte

4. Cause possibili
<ul style="list-style-type: none"> • Collegamenti errati o rottura dei cavi di collegamento. • Fusibile interrotto. • Trasformatore guasto. • PCB di alimentazione guasta (unità interna). • Cablaggi interrotti. • PCB di controllo guasto (unità interna).

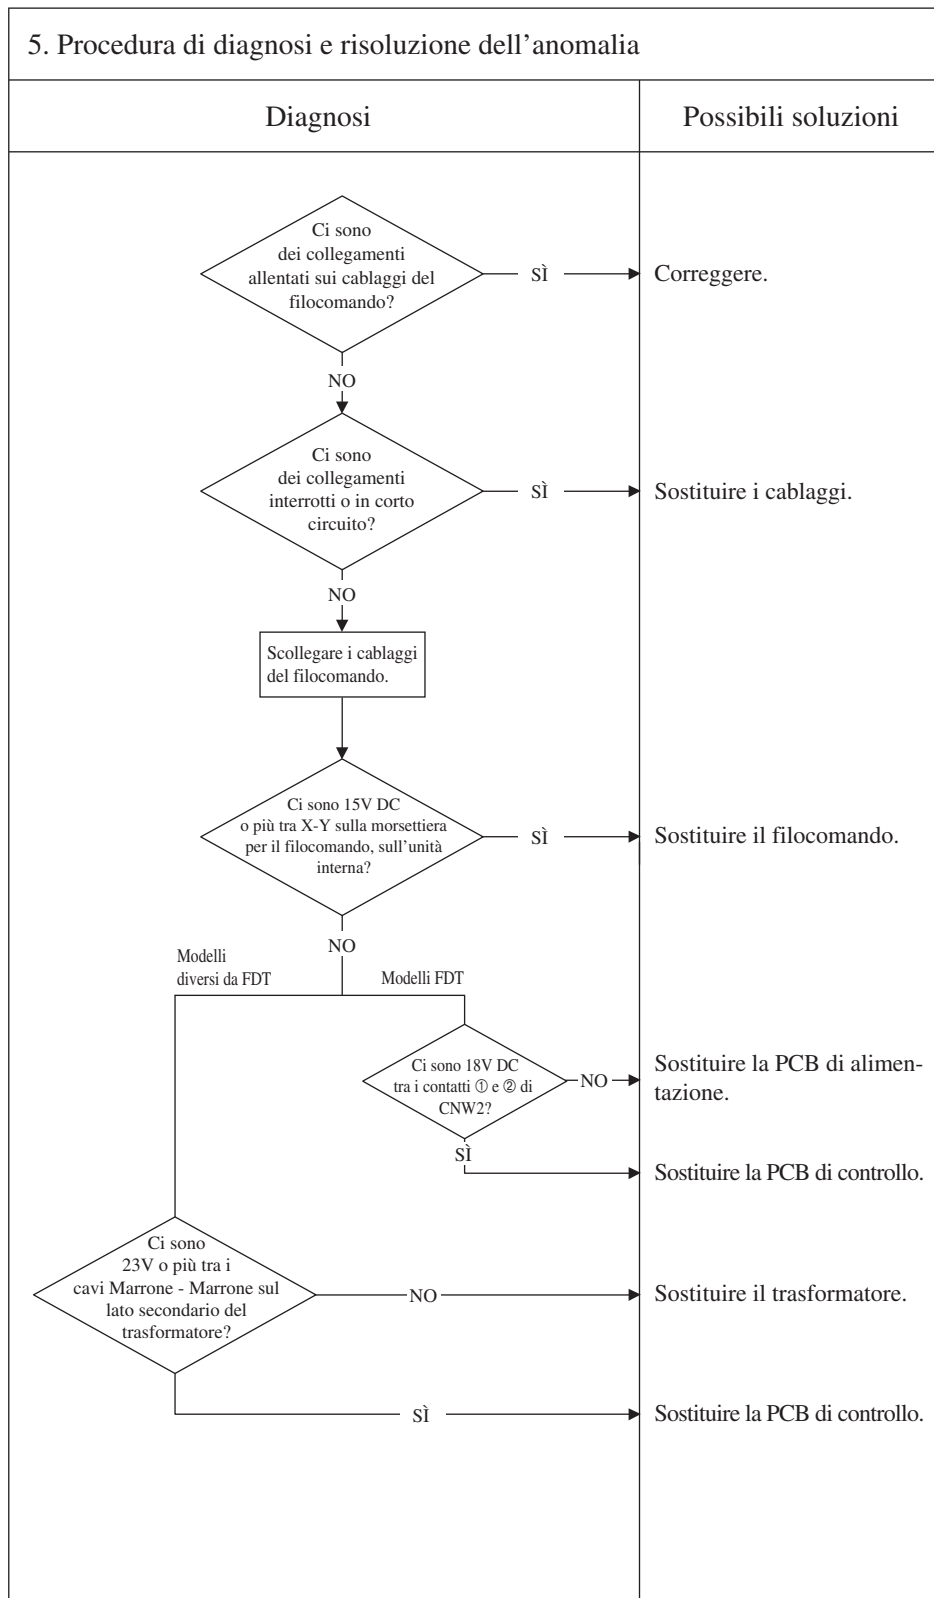
Codici visualizzati Filocomando: Nessuno Display a 7 segmenti:	LED	Verde	Rosso	Descrizione dell'anomalia Anomalia di alimentazione (sul filocomando)
	Unità Interna	Spento	Spento	
	Unità Esterna	Spento	Lampeggia 2 volte

4. Cause possibili
<ul style="list-style-type: none"> • Cablaggi del filocomando interrotti o in corto circuito. • Filocomando guasto. • Disturbi elettromagnetici. • PCB di alimentazione guasta (unità interna). • Cablaggi interrotti. • PCB di controllo guasto (unità interna).

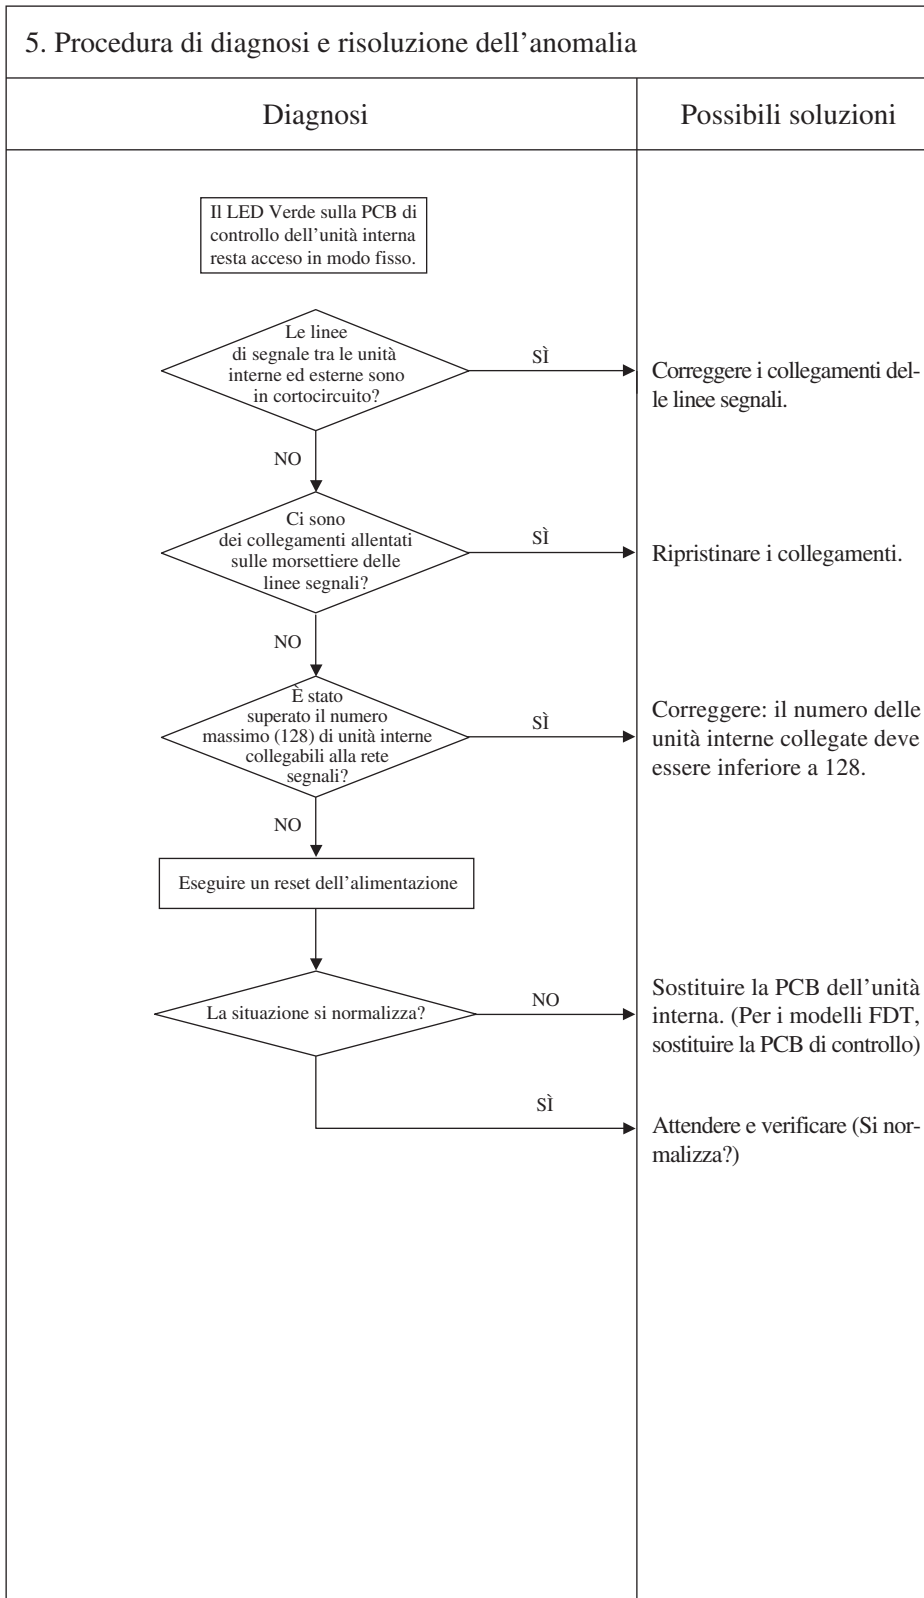
Codici visualizzati Filocomando: M Display a 7 segmenti:	LED	Verde	Rosso	Descrizione dell'anomalia L'indicazione “ M” persiste sul display del filocomando
	Unità Interna	Lampeggia di continuo	Spento	
	Unità Esterna	Lampeggia di continuo	Spento

- Cablaggi difettosi sulle linee di segnale (Superlink).
- Guasto della PCB dell'unità interna.

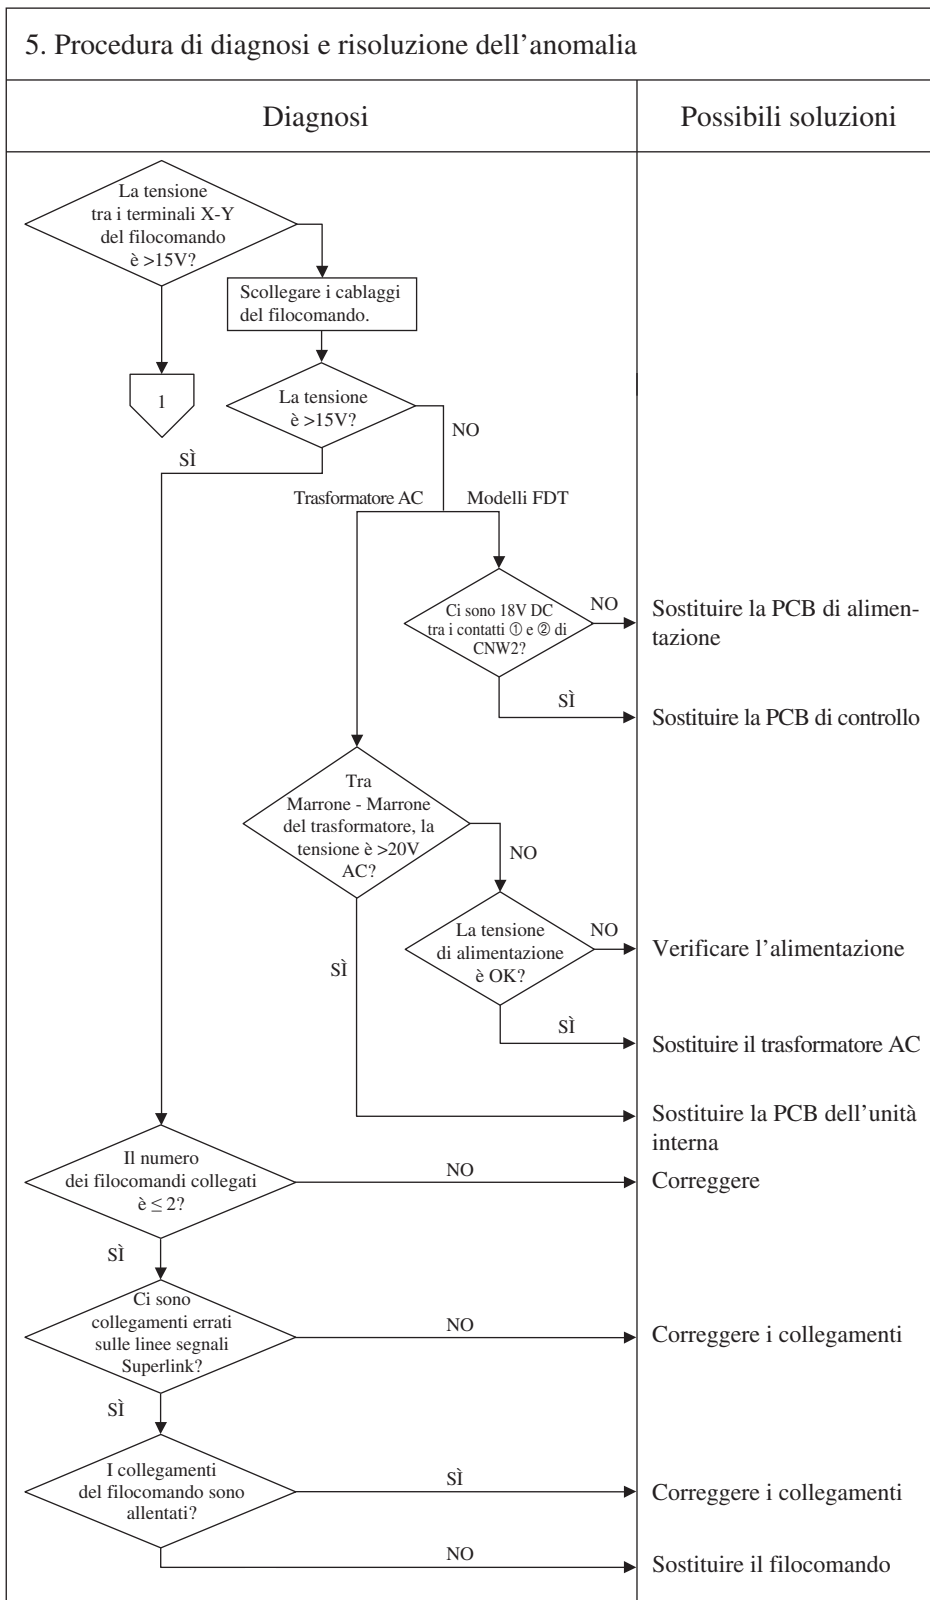
Codici visualizzati Filocomando: WAIT Display a 7 segmenti:	LED	Verde	Rosso	Descrizione dell'anomalia
	Unità Interna	Lampeggia di continuo	Spento	L'indicazione “ WAIT ” persiste sul display del filocomando (1)
	Unità Esterna	Lampeggia di continuo	Spento

- Impostazione errata del filocomando.
- Errore nella procedura di assegnazione automatica degli indirizzi.
- Errore di cablaggio.
- Guasto della PCB dell'unità interna.
- Guasto del filocomando.

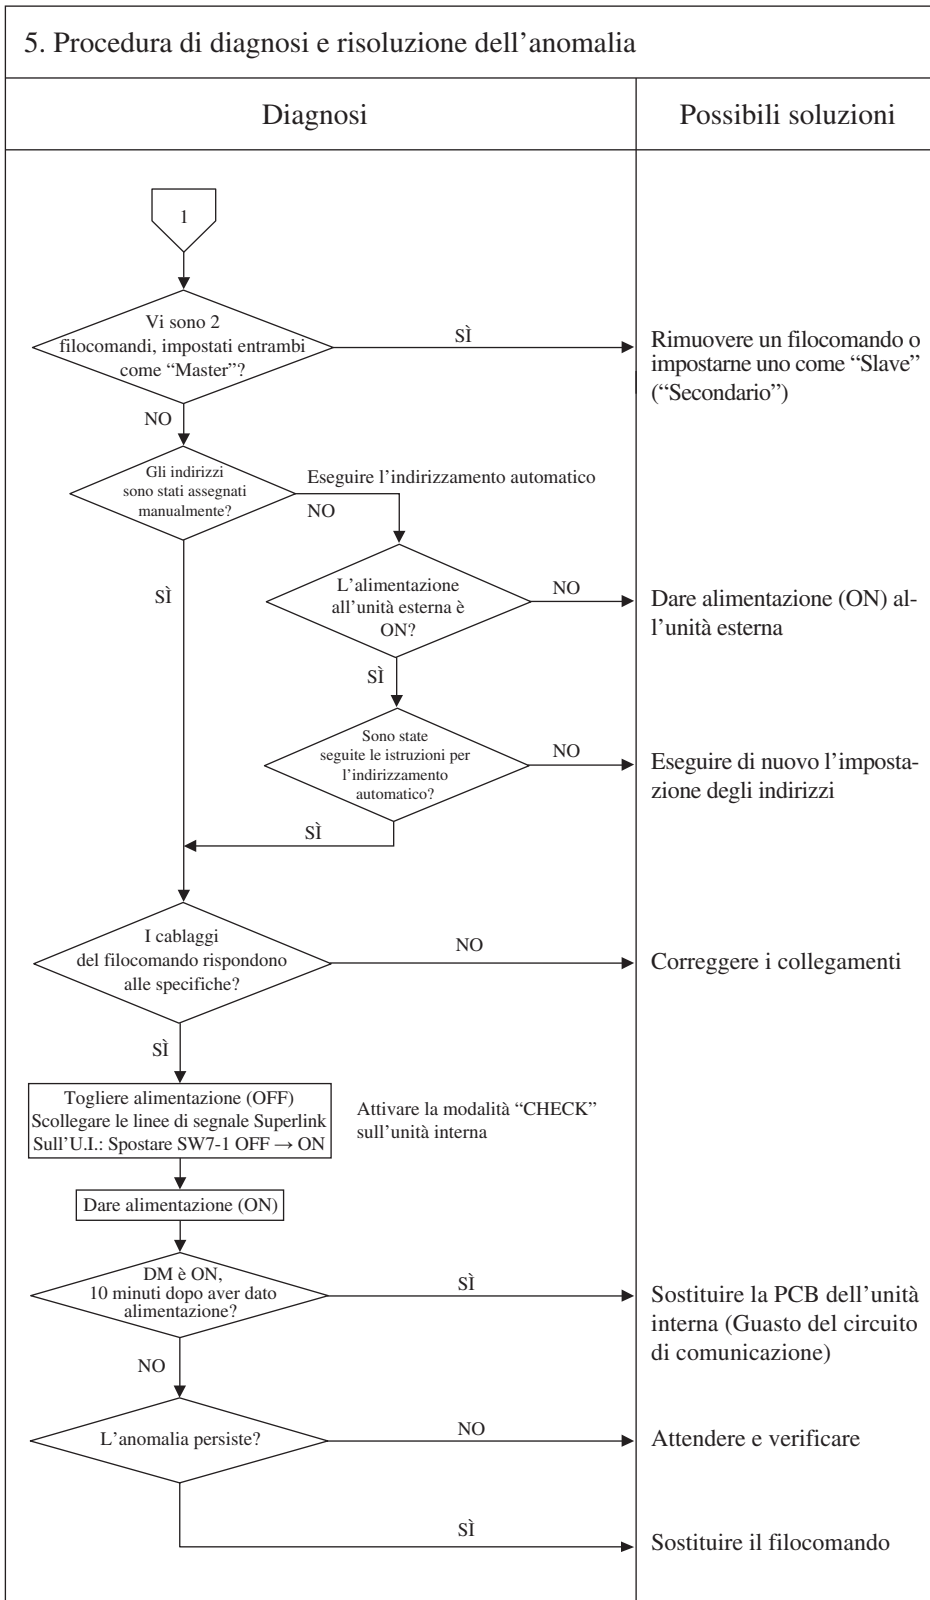
Codici visualizzati Filocomando: 🟡 WAIT 🟡 Display a 7 segmenti:	LED	Verde	Rosso	Descrizione dell'anomalia L'indicazione “ 🟡 WAIT 🟡 ” persiste sul display del filocomando (2)
	Unità Interna	Lampeggia di continuo	Spento	
	Unità Esterna	Lampeggia di continuo	Spento

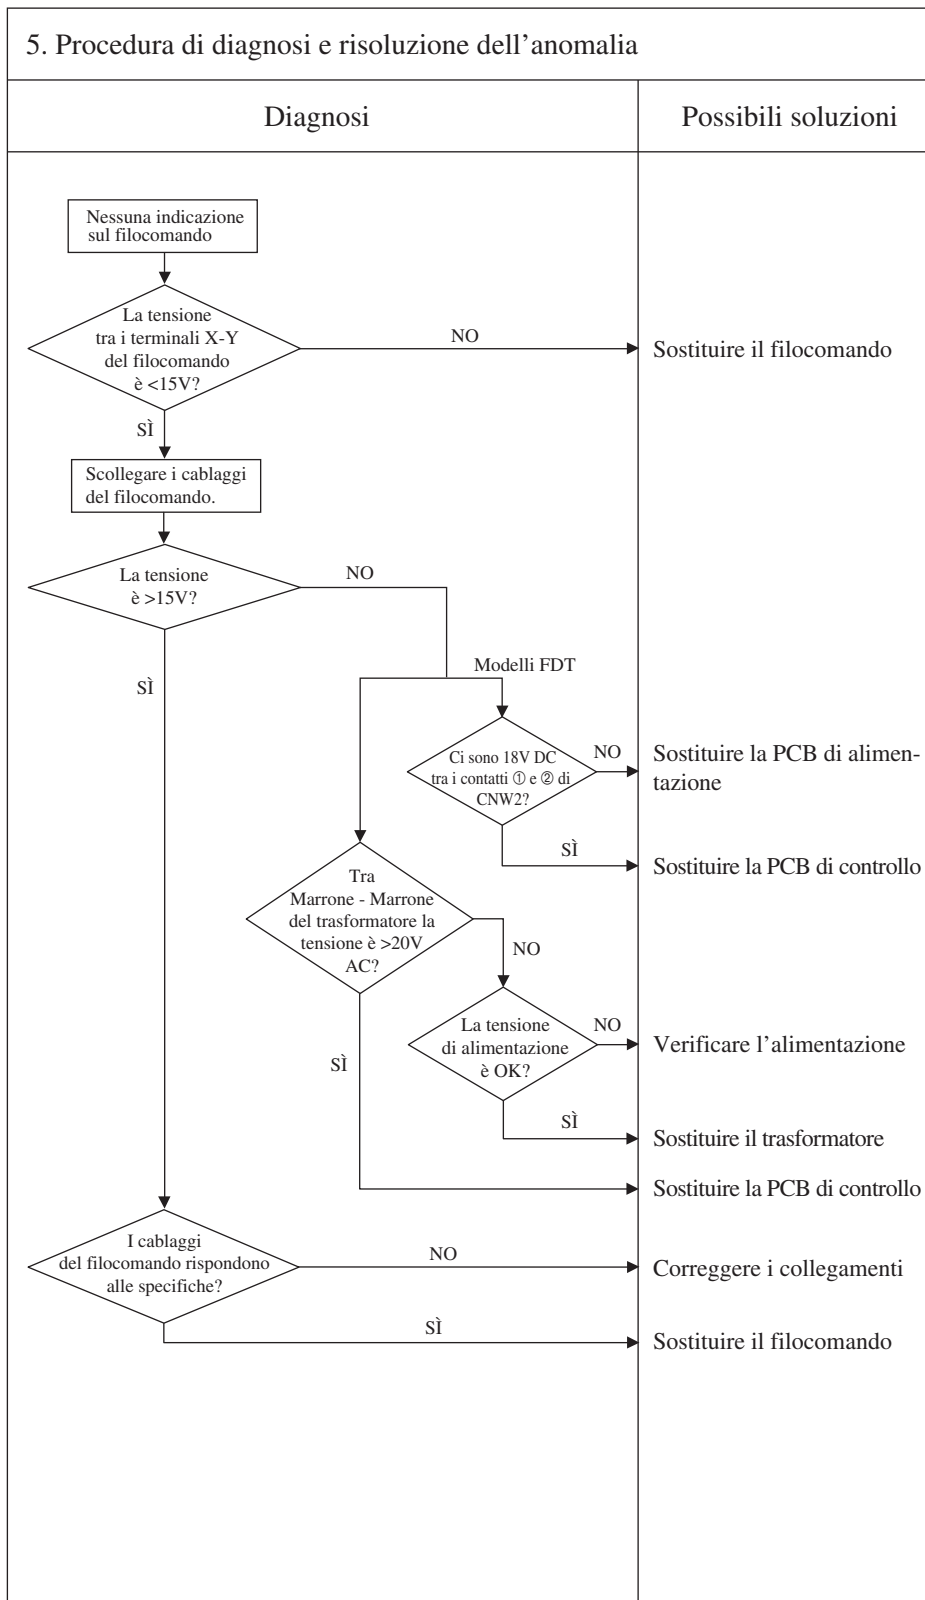
Codici visualizzati Filocomando: Nessuno Display a 7 segmenti:	LED	Verde	Rosso	Descrizione dell'anomalia [Nessuna indicazione]
	Unità Interna	Lampeggia di continuo	Spento	
	Unità Esterna	Lampeggia di continuo	Spento

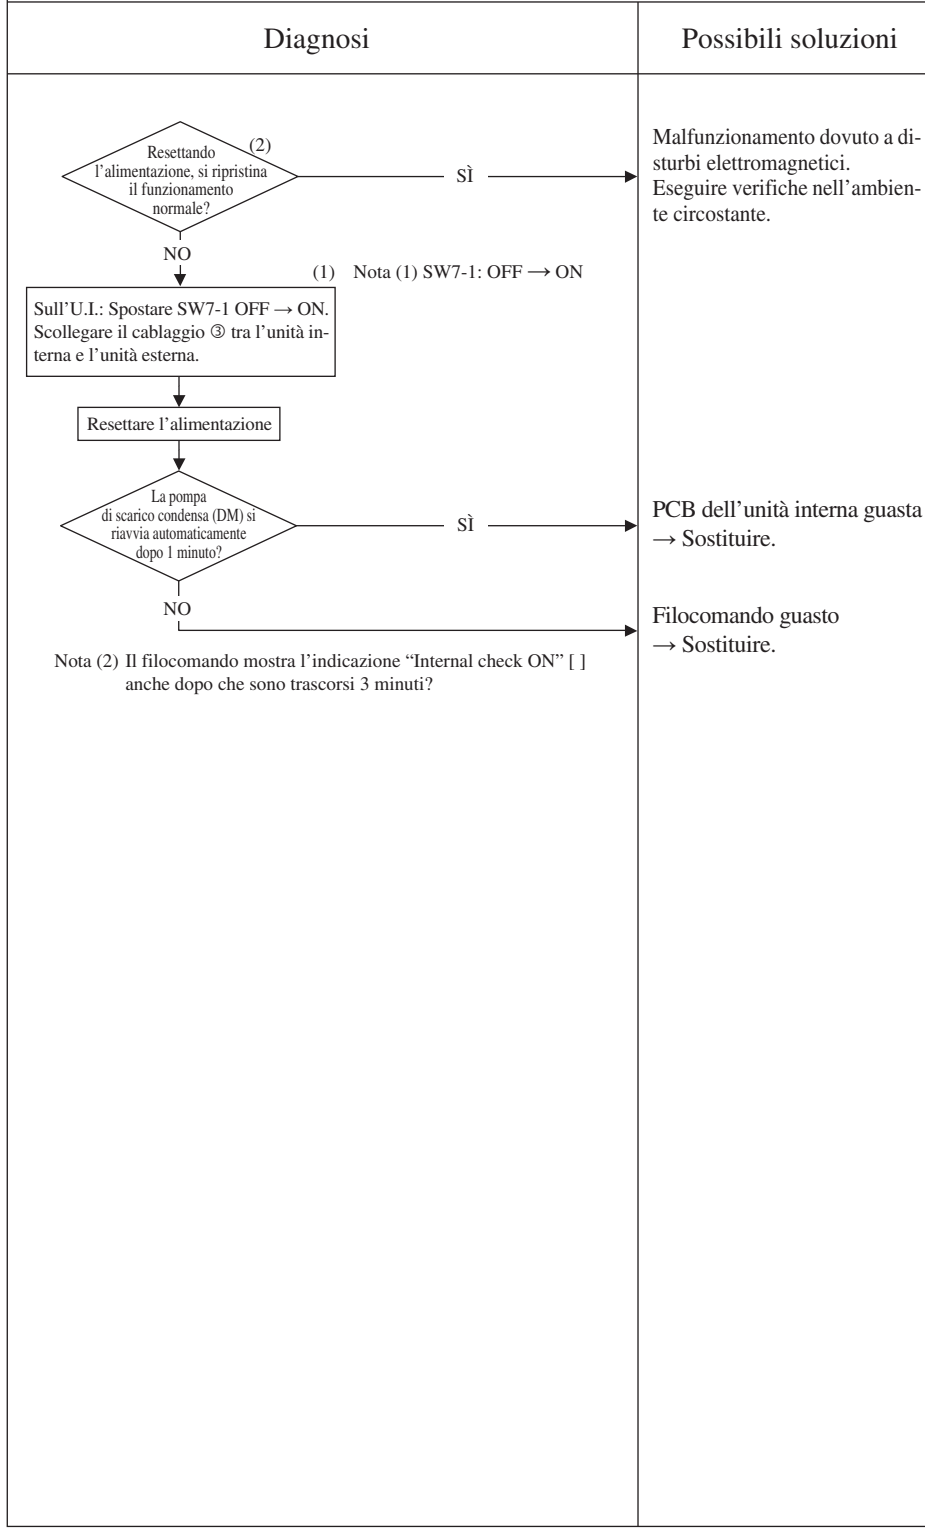
- Anomalia del circuito di comunicazione tra il filocomando e l'unità interna.
- Disturbi elettromagnetici.

Nota: Se l'unità interna non può comunicare normalmente con il filocomando per 180 secondi, la PCB dell'unità interna inizia la procedura di reset automatico.

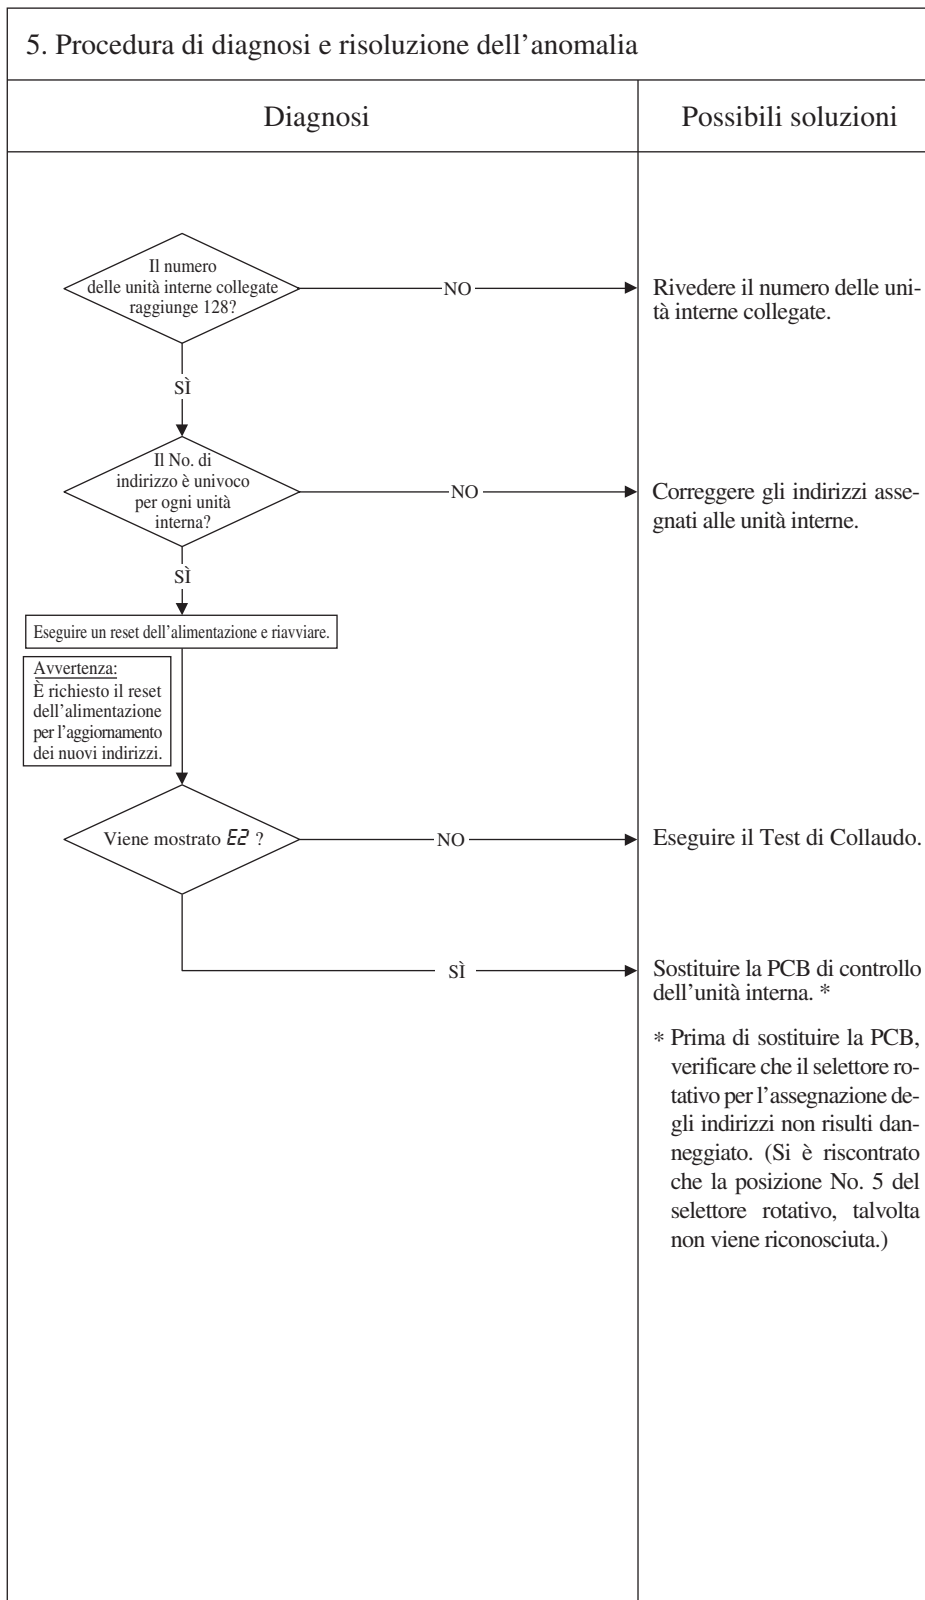
Codici visualizzati Filocomando: E2 Display a 7 segmenti:	LED	Verde	Rosso	Descrizione dell'anomalia Duplicazione indirizzi delle unità interne
	Unità Interna	Lampeggia di continuo	Lampeggia di continuo	
	Unità Esterna	Lampeggia di continuo	Spento

4. Cause possibili
① Il numero delle unità interne collegate supera il limite massimo consentito. ② Vi è duplicazione degli indirizzi assegnati alle unità interne. ③ Guasto della PCB di controllo su una o più unità interne.
