7. DIAGNOSTICA E MANUTENZIONE

7.1 LINEE GUIDA PER LA RICERCA DEI GUASTI

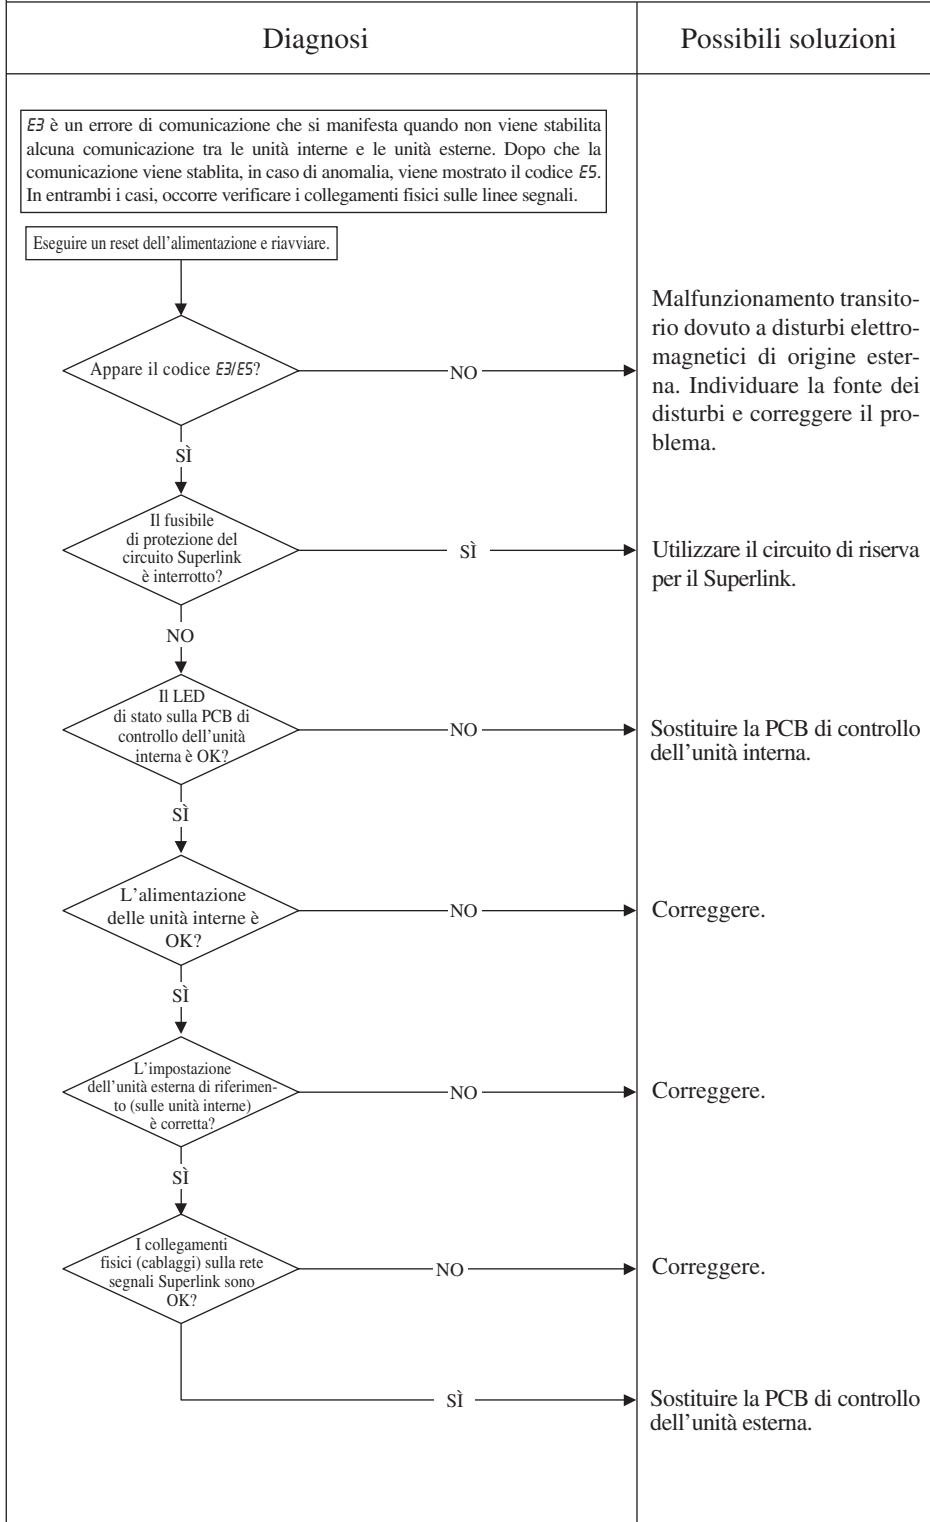
Codici visualizzati Filocomando: E3, E5 Display a 7 segmenti:	LED	Verde	Rosso	Descrizione dell'anomalia Anomalia sulla linea segnali dell'unità esterna
	Unità Interna	Lampeggia di continuo	Lampeggia 2 volte	
	Unità Esterna	Lampeggia di continuo	Spento

- ① Non è stata data alimentazione alle unità interne.
- ② Errata corrispondenza o errore di accoppiamento degli indirizzi tra le unità interne ed esterne.
- ③ Guasto della PCB di controllo di una o più unità interne.
- ④ Guasto della PCB di controllo dell'unità esterna.
- ⑤ Mancanza di collegamento fisico sulla rete segnali Superlink.

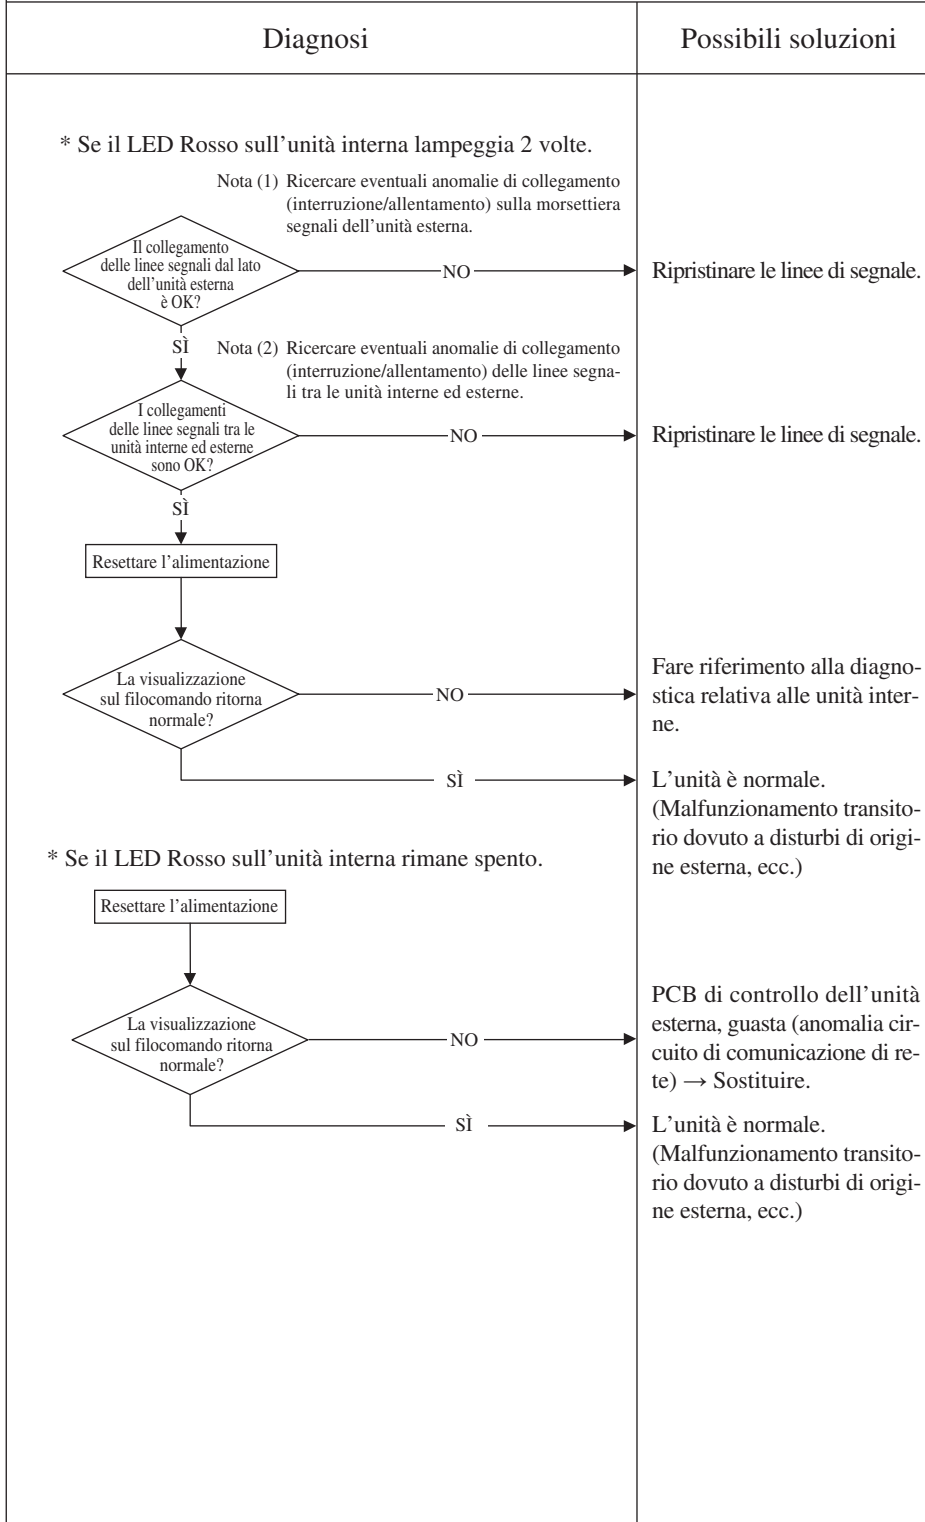
Codici visualizzati Filocomando: E5 Display a 7 segmenti:	LED	Verde	Rosso	Descrizione dell'anomalia Anomalia di comunicazione durante il funzionamento
	Unità Interna	Lampeggia di continuo	*Vedi sotto	
	Unità Esterna	Lampeggia di continuo	Spento

- Errore di impostazione del No. di indirizzo sulle unità interne.
- Collegamenti del filocomando interrotti.
- Errato collegamento del filocomando.
- Guasto della PCB di controllo dell'unità esterna.

Nota: Se viene eseguita l'impostazione del microinterruttore per il "pump down" (recupero del refrigerante) viene cancellata la comunicazione tra le unità interne ed esterne, pertanto è normale che il filocomando visualizzi il Codice **E5**.

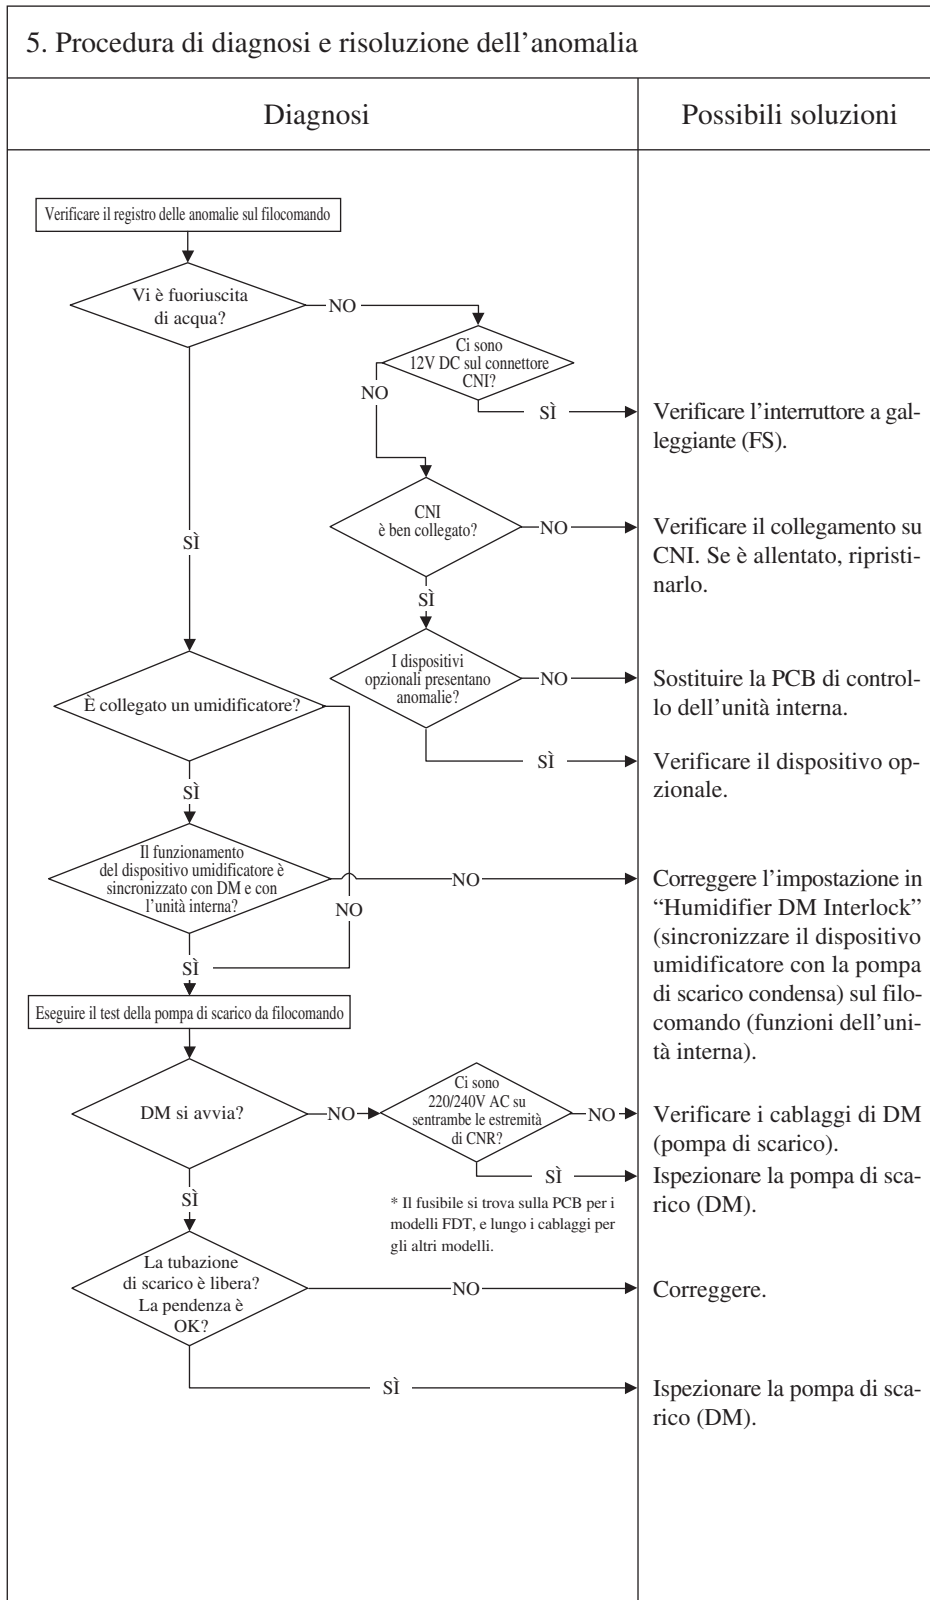
Se la condizione di contatto aperto sul circuito dell'interruttore a galleggiante viene rilevata per 3 secondi consecutivi, oppure se il connettore o il cablaggio dell'interruttore a galleggiante (FS) sono scollegati o interrotti.

- 4. Cause possibili**
- Guasto della PCB di controllo dell'unità interna.
 - Errato posizionamento dell'interruttore a galleggiante.
 - Errata sincronizzazione del dispositivo umidificatore (se presente) con la pompa di scarico condensa (DM).
 - Errore di impostazione del dispositivo umidificatore opzionale.
 - Anomalia dello scarico condensa.
 - Pompa di scarico (DM), guasta.
 - Cablaggi di DM, scollegati.

Nota: Se questa anomalia si manifesta quando si dà alimentazione (ON), si può ipotizzare che il connettore o i cablaggi dell'interruttore a galleggiante (FS) presentano qualche problema. Verificare, ripristinare, o sostituire, se necessario.

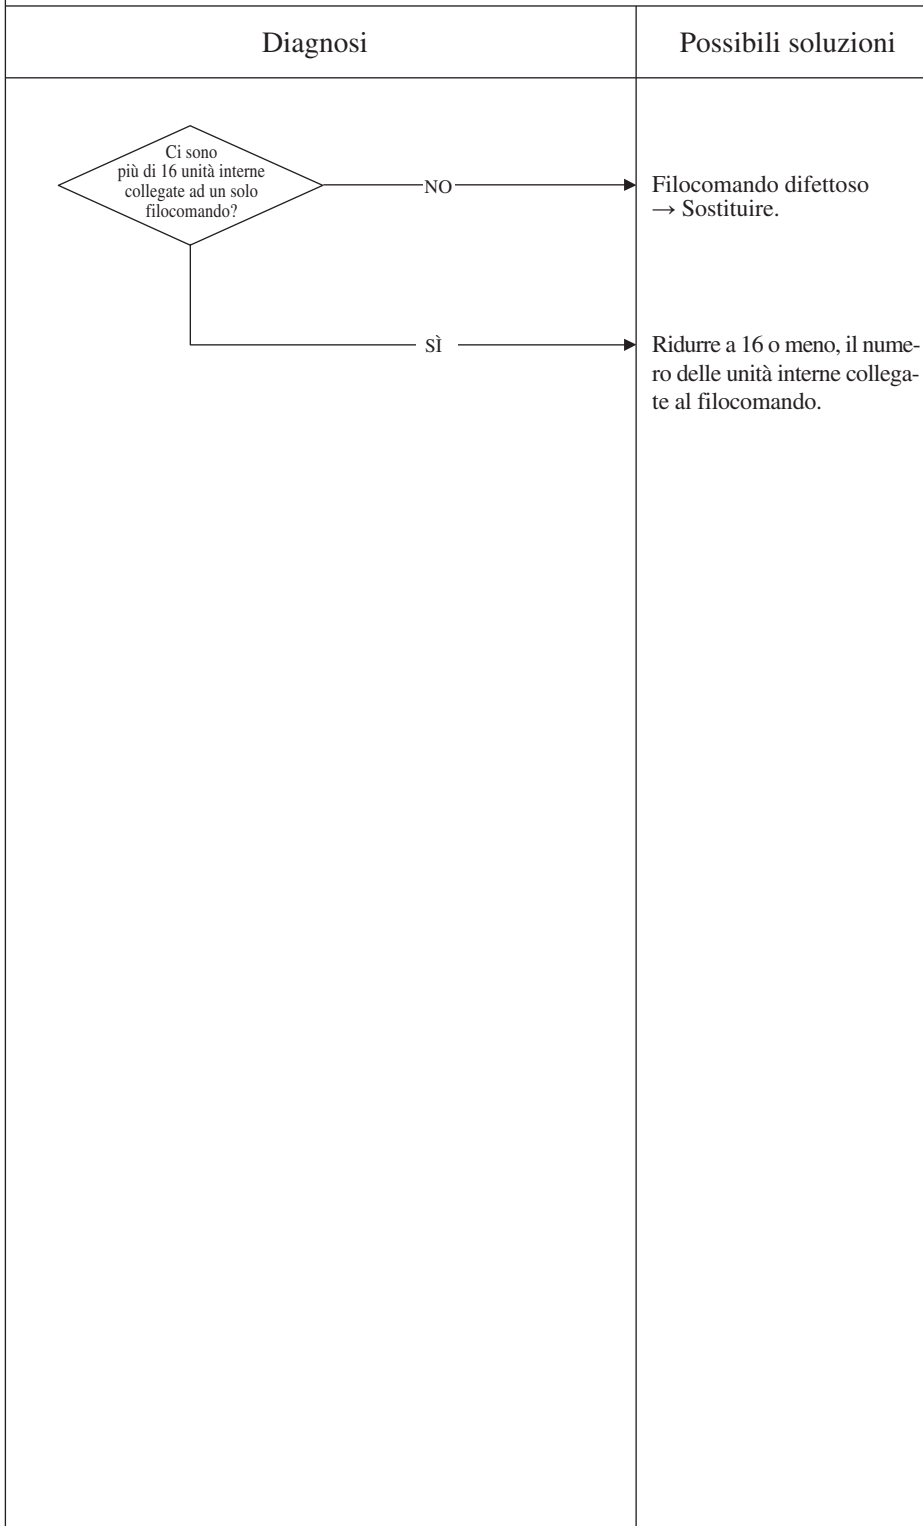
Codici visualizzati Filocomando: E10 Display a 7 segmenti:	LED	Verde	Rosso	Descrizione dell'anomalia Più di 16 unità interne sono collegate ad 1 solo filocomando
	Unità Interna	Lampeggia di continuo	Spento	
	Unità Esterna	Lampeggia di continuo	Spento

- È stato collegato un numero eccessivo di unità interne ad uno stesso filocomando.
- Filocomando difettoso.

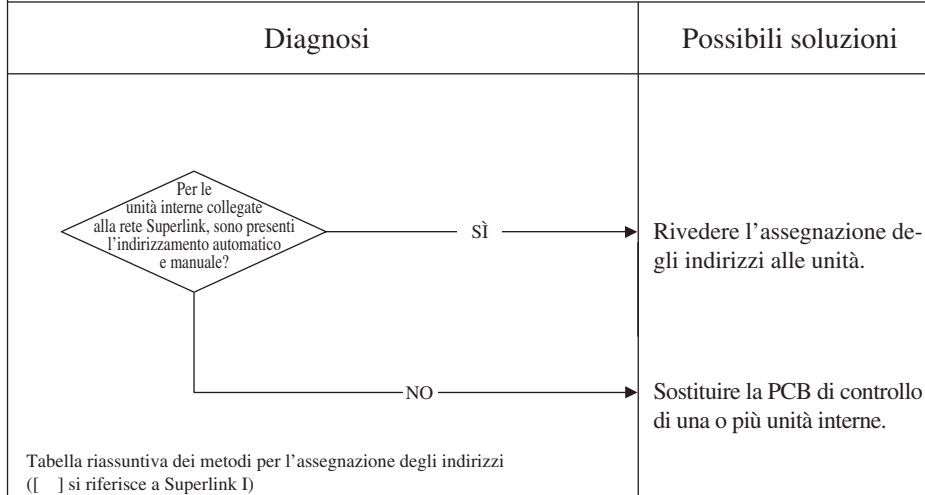
Errata assegnazione degli indirizzi alle unità interne.

Tabella riassuntiva dei metodi per l'assegnazione degli indirizzi ([] si riferisce a Superlink I)

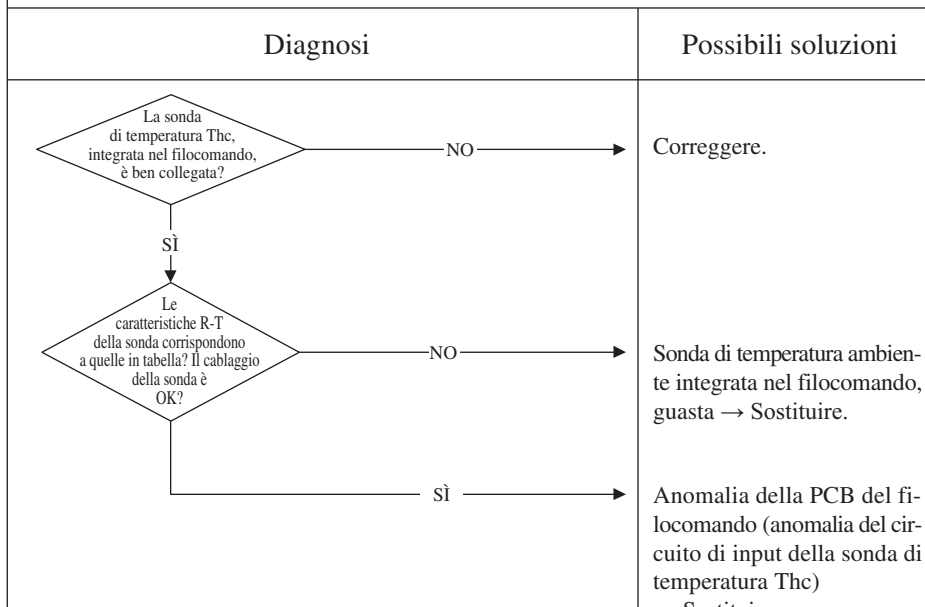
4. Cause possibili
• Collegamento errato della sonda di temperatura Thc.
• Sonda Thc, guasta.
• PCB del filocomando, difettosa.

Caratteristiche di R-T della sonda di temperatura ambiente (Thc) integrata nel filocomando

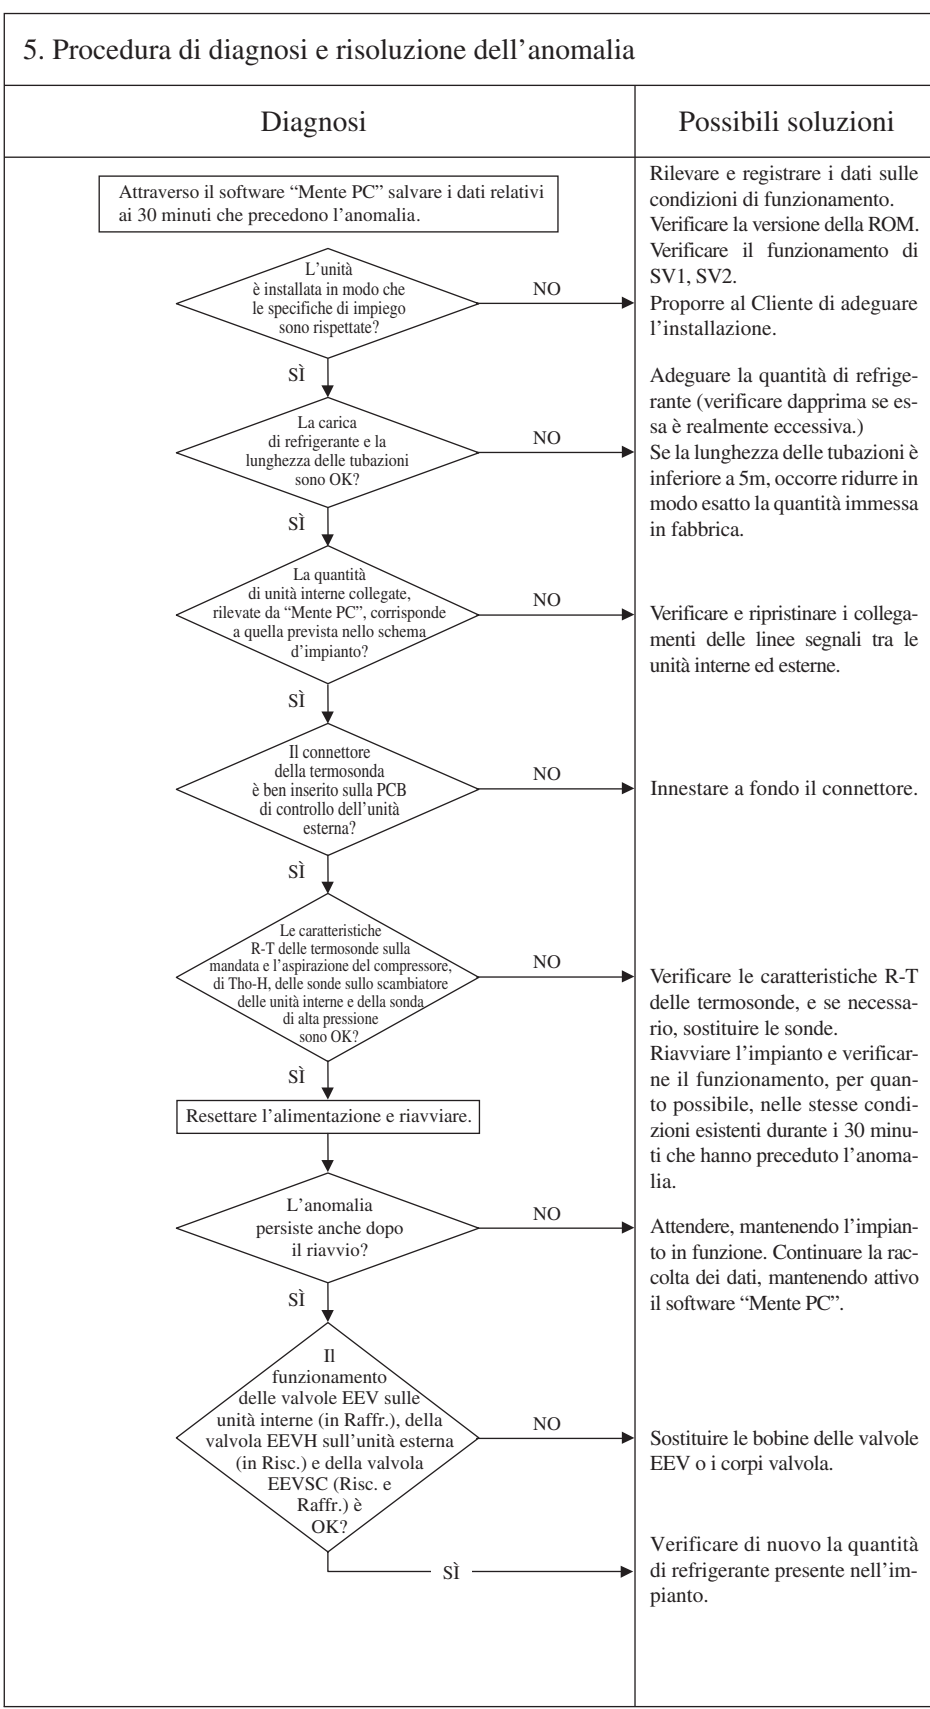
Quando la temperatura di surriscaldamento rilevata sullo scarico del compressore è uguale o inferiore a 5°C per 10 minuti consecutivi, il compressore viene fermato.
 Se tale anomalia si verifica per 3 volte in 60 minuti, viene mostrato il Codice di errore.

- 4. Cause possibili**
- Anomalia della termosonda sul tubo di scarico del compressore.
 - Anomalia della sonda di alta pressione.
 - Anomalia nel collegamento delle linee segnali tra le unità interne e l'unità esterna.
 - Quantità eccessiva di refrigerante.
 - Valvola EEV difettosa sull'unità interna.
 - Anomalia di una sonda di temperatura sullo scambiatore dell'unità interna.
 - Anomalia valvola EEVH sull'unità esterna.
 - Anomalia termosonda sull'aspirazione del compressore o anomalia della sonda di bassa pressione.
 - Anomalia valvola EEVSC sull'unità esterna.
 - Anomalia termosonda Tho-H.
 - Lunghezza delle tubazioni frigorifere oltre le specifiche di funzionamento.

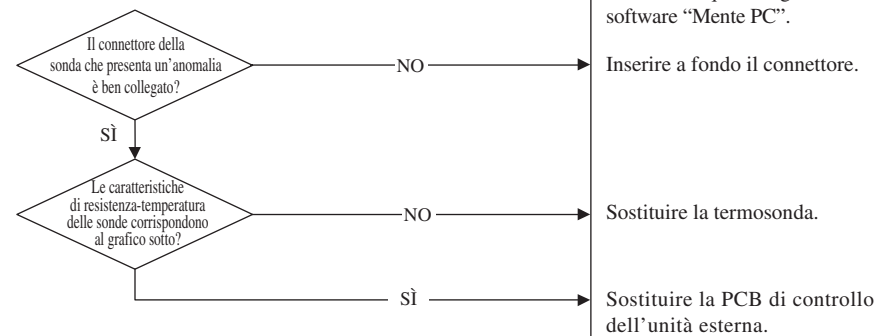
Attraverso il software "Mente PC" salvare i dati relativi ai 30 minuti che precedono l'anomalia.

*2
Misurare diverse volte i valori di resistenza delle sonde, in funzione delle temperature, per individuare collegamenti difettosi.

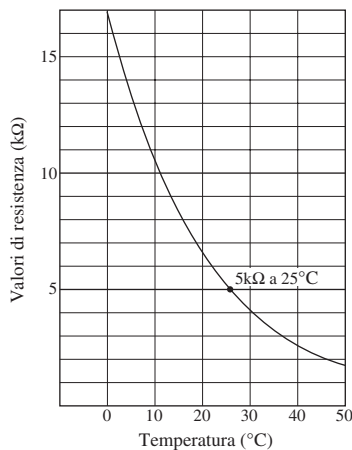
Caratteristiche di temperatura-resistenza delle sonde sullo scambiatore (Tho-R1, Tho-R2) e delle sonde sulla batteria di sottoraffreddamento (Tho-SC, Tho-H)

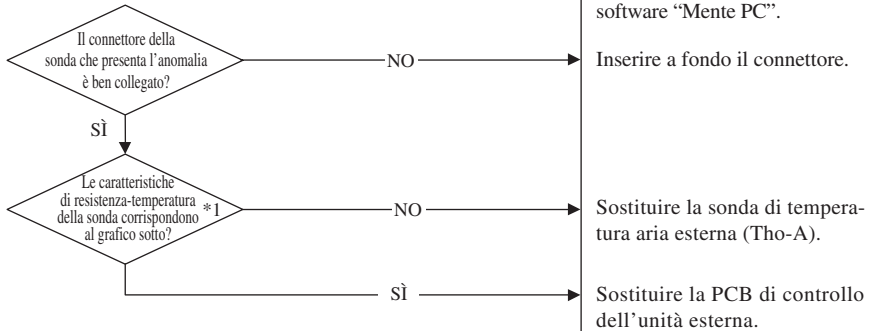
Codici visualizzati Filocomando: <i>E3B</i> Display a 7 segmenti: <i>E3B</i>	LED	Verde	Rosso	Descrizione dell'anomalia Anomalia sonda di temperatura aria esterna (Tho-A)
	Unità Interna	Lampeggia di continuo	Spento	
	Unità Esterna	Lampeggia di continuo	Lampeggia 1 volta

4. Cause possibili
<ul style="list-style-type: none"> • Interruzione del cablaggio della sonda o interruzione della sonda. • Connettore della sonda scollegato. • Anomalia della PCB di controllo dell'unità esterna.

5. Procedura di diagnosi e risoluzione dell'anomalia	
Diagnosi	Possibili soluzioni
<div style="border: 1px solid black; padding: 5px; width: fit-content; margin: 0 auto;"> Attraverso il software "Mente PC" salvare i dati relativi ai 30 minuti che precedono l'anomalia. </div>

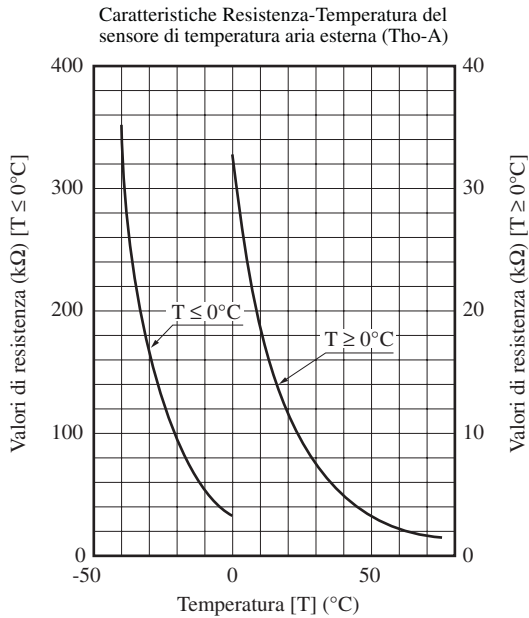
<p>*1 Misurare diverse volte i valori di resistenza della sonda, in funzione delle temperature, per individuare collegamenti difettosi.</p>	
<p>Caratteristiche Resistenza-Temperatura del sensore di temperatura aria esterna (Tho-A)</p>

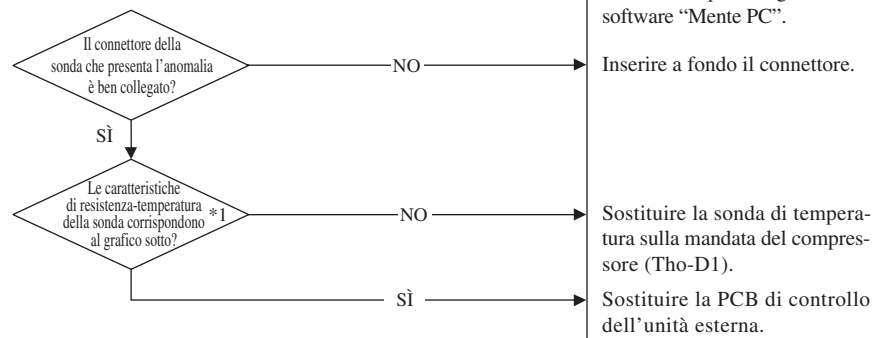
Attraverso il software "Mente PC" salvare i dati relativi ai 30 minuti che precedono l'anomalia.

*1 Misurare diverse volte i valori di resistenza della sonda, in funzione delle temperature, per individuare collegamenti difettosi.

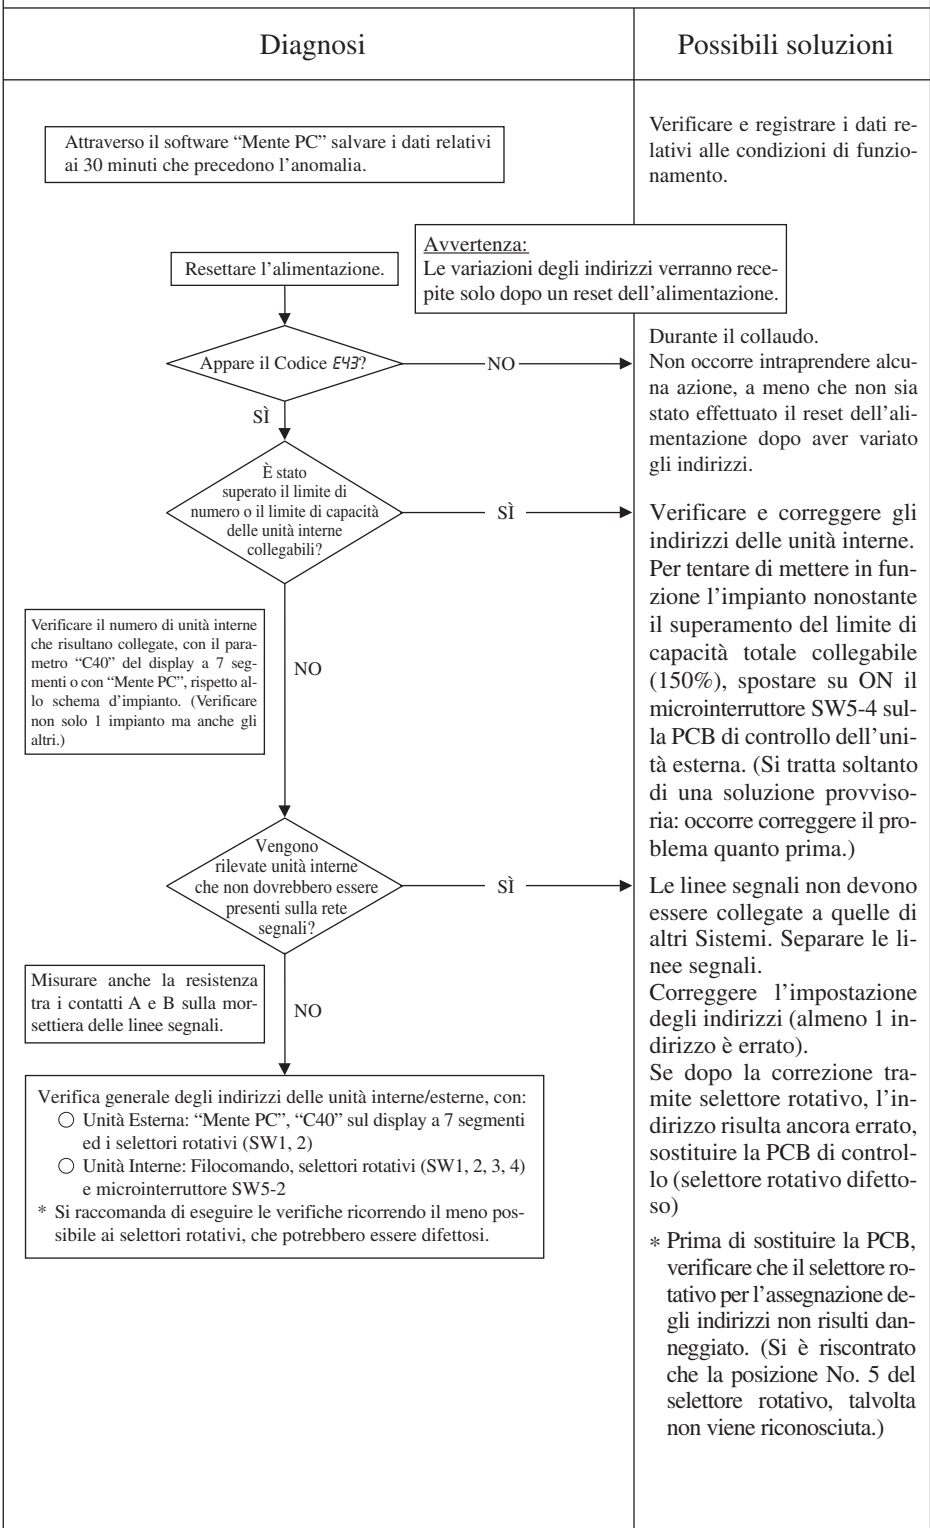
- Errore nell'impostazione degli indirizzi delle unità interne/unità esterne.
- Errore nel collegamento delle linee segnali.

Nota: Dopo aver eseguito la procedura descritta sopra, eseguire un reset dell'alimentazione e verificare che non appaiano codici di errore sul display. La nuova impostazione degli indirizzi viene recepita solo dopo il reset dell'alimentazione delle unità interne ed esterne.

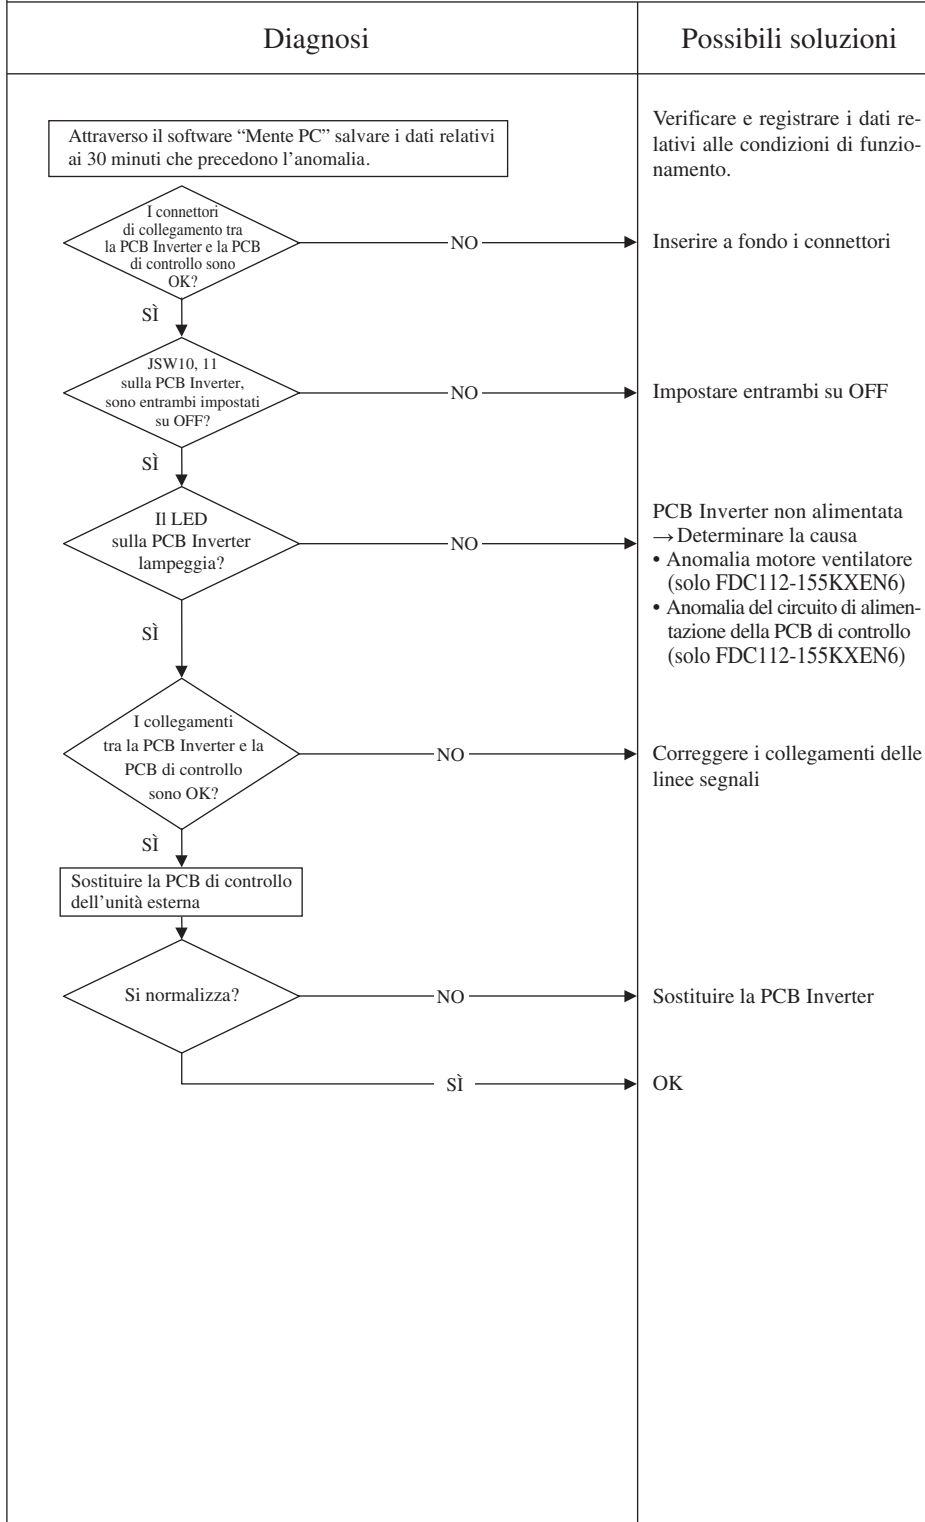
5. Procedura di diagnosi e risoluzione dell'anomalia

- PCB Inverter, difettosa.
- Anomalia nel collegamento fisico tra la PCB Inverter e la PCB di controllo dell'unità esterna.
- PCB di controllo dell'unità esterna, guasta.

Nota:

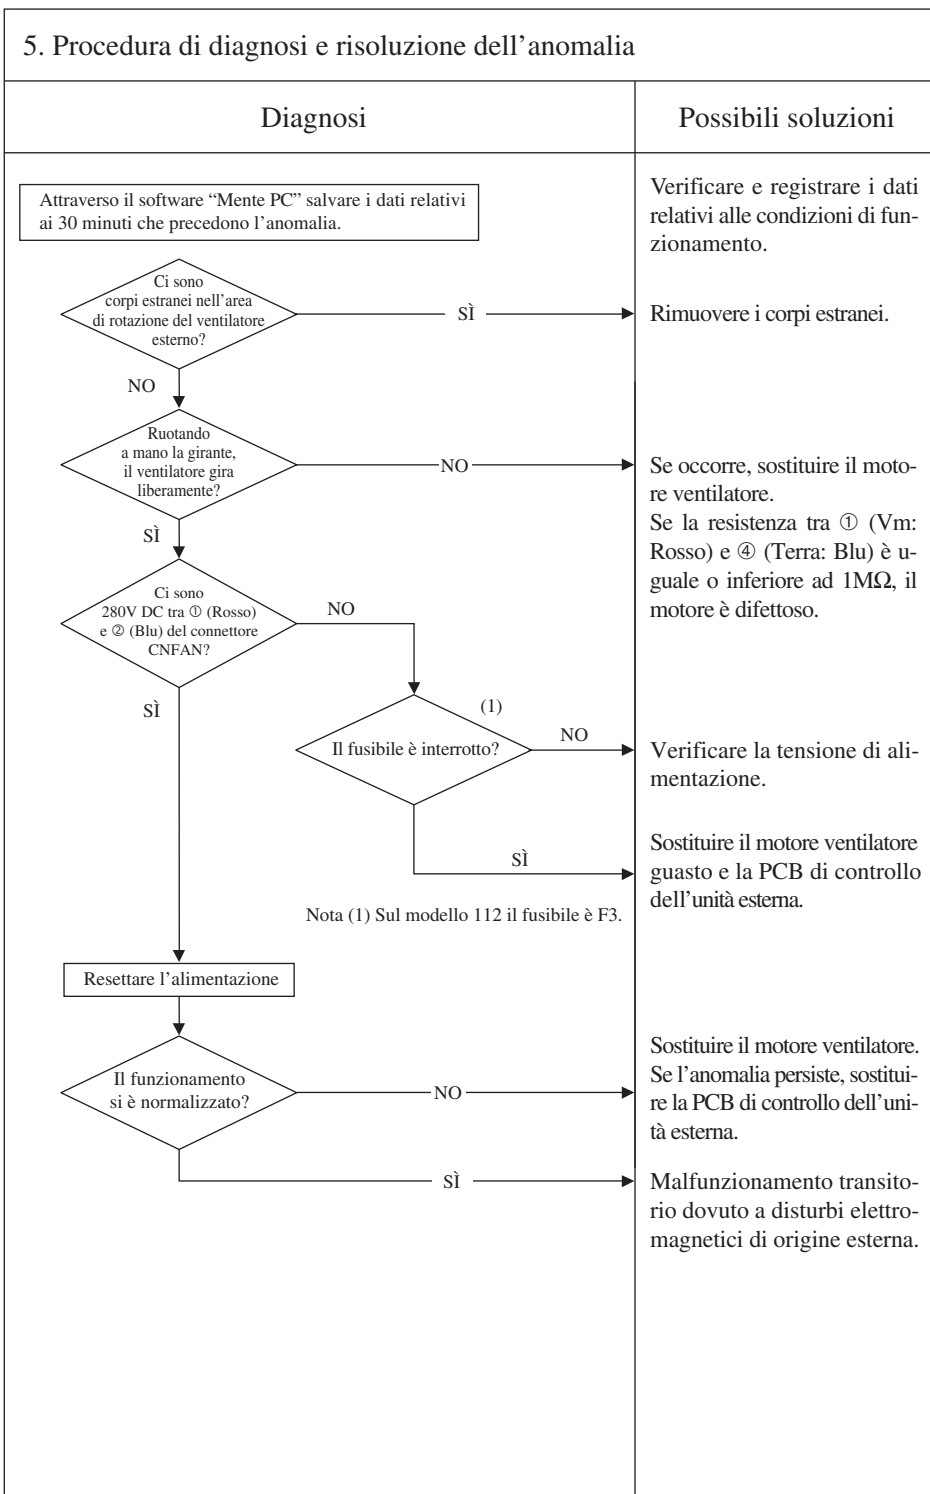
Se la velocità di rotazione del ventilatore FMO1 sull'unità esterna è uguale o inferiore a 100 rpm per 30 sec. consecutivi, il ventilatore esterno viene fermato. Dopo 3 minuti esso verrà riavviato automaticamente. Se l'anomalia si ripete per 5 volte entro 60 minuti, viene visualizzato il codice di errore.

- 4. Cause possibili**
- Anomalia della PCB di controllo dell'unità esterna.
 - Materiali o corpi estranei ostacolano la rotazione del ventilatore.
 - Motore ventilatore difettoso.
 - Accumulo di polvere sulla PCB di controllo dell'unità esterna.
 - Fusibile interrotto (F3).

Note: Quando appare il Codice *E48*, nella maggior parte dei casi il fusibile (4A) sui cablaggi è interrotto. Il fusibile può essere saltato perchè il motore ventilatore è difettoso. Nel caso in cui venga sostituito solo il fusibile, può manifestarsi qualche altra anomalia (*). Pertanto, dopo aver sostituito il fusibile, occorre verificare se il motore ventilatore è OK o meno. Una volta compiuta la verifica sul motore ventilatore, provare a dare alimentazione (ON). (NON dare alimentazione senza prima aver compiuto la verifica in oggetto.)

*1 Ecco alcuni esempi di anomalie, in apparenza non correlate a *E48*, che possono manifestarsi: viene visualizzato il messaggio "WAIT" sul display del filocomando, il LED sulla PCB di controllo dell'unità esterna resta spento, appare il codice *E45* (anomalia di comunicazione tra la PCB Inverter e la PCB di controllo dell'unità esterna), ecc.

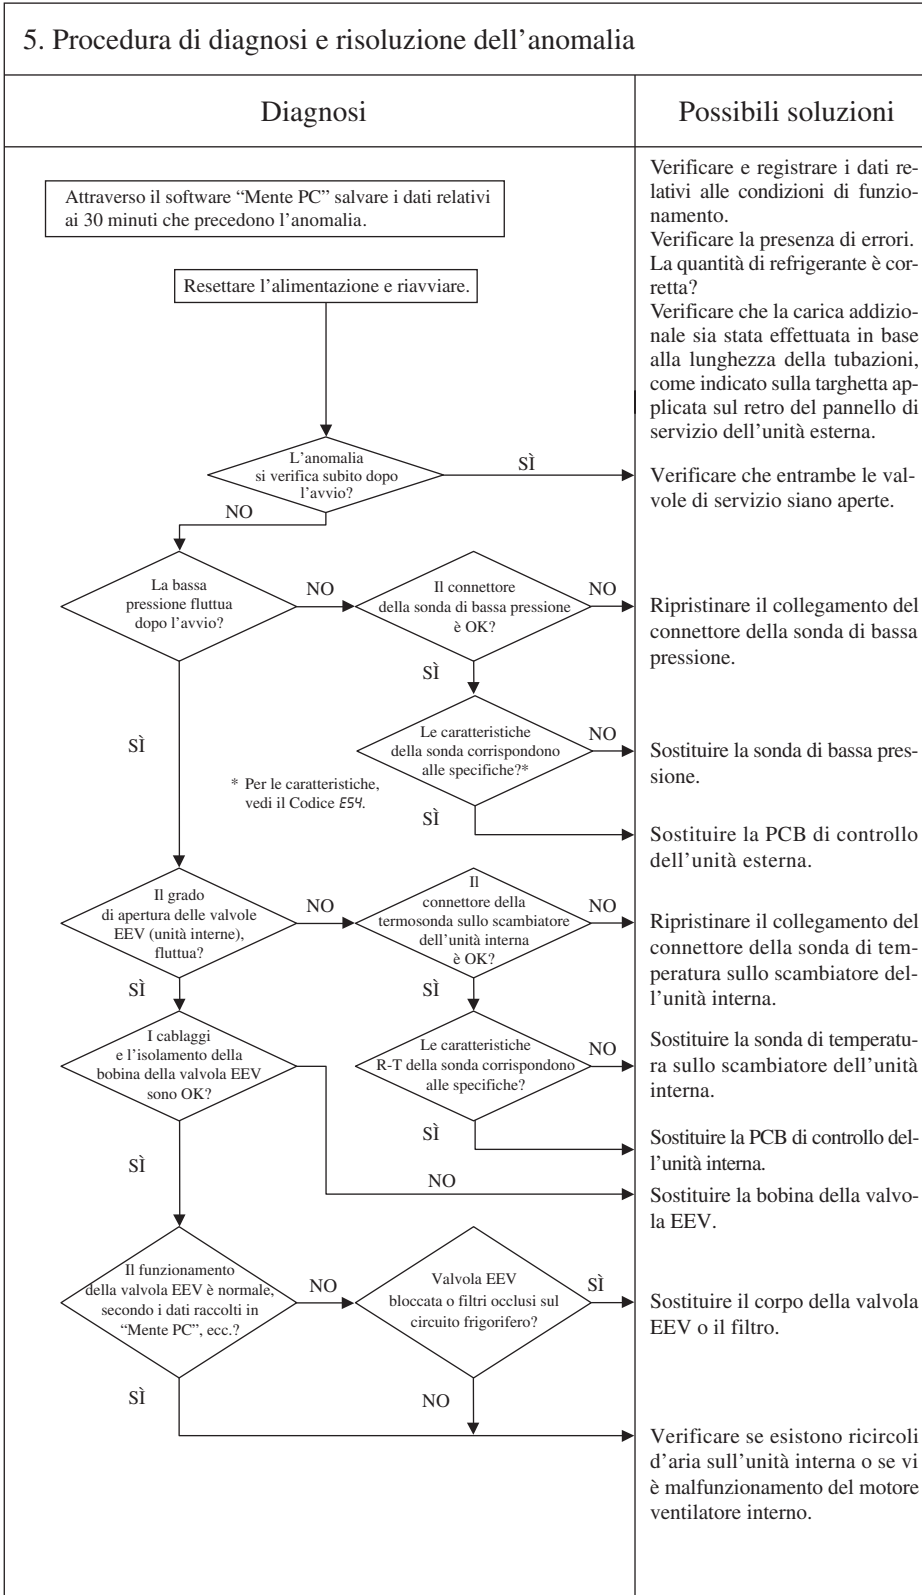
- Anomalia della sonda di bassa pressione (PSL).
- Valvola di servizio chiusa.
- Malfunzionamento valvola EEV (chiusura).
- Quantità insufficiente di refrigerante.
- Ostruzione sul circuito frigorifero (chiusura valvola EEV o filtri occlusi).

Nota: Verificare: le linee segnali collegano l'unità esterna ad unità interne di una diversa rete Superlink?
Se non è questo il caso, collegare l'impianto ad un PC Portatile e continuare a raccogliere dati con il software "Mente PC".

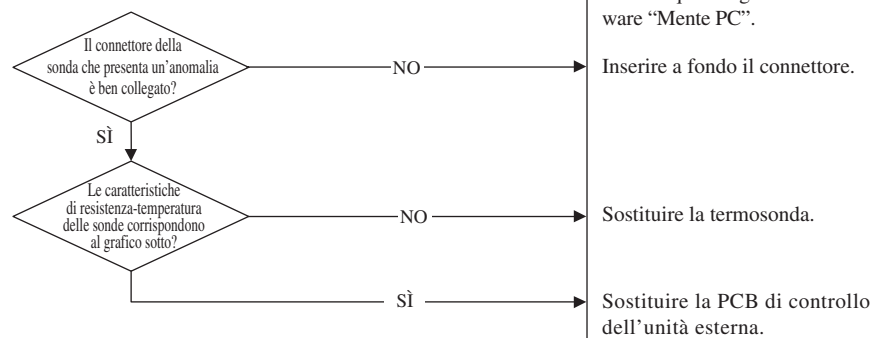
Attraverso il software "Mente PC" salvare i dati relativi ai 30 minuti che precedono l'anomalia.

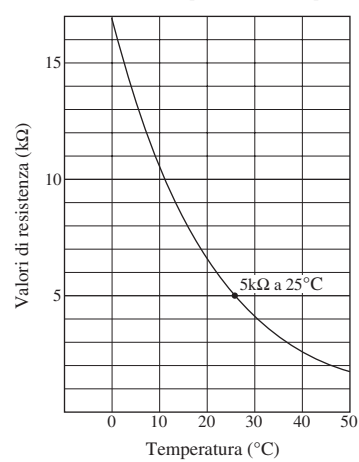
*2 Misurare diverse volte i valori di resistenza delle sonde, in funzione delle temperature, per individuare collegamenti difettosi.

Caratteristiche R-T della sonda sull'aspirazione del compressore (Tho-S) e della sonda di temperatura del compressore (Tho-C1)

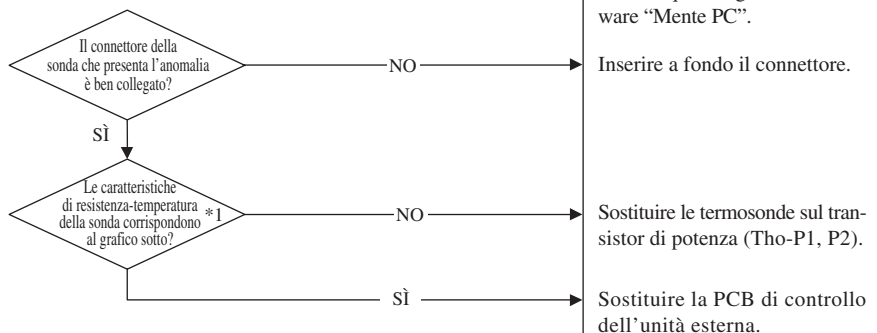
Attraverso il software "Mente PC" salvare i dati relativi ai 30 minuti che precedono l'anomalia.

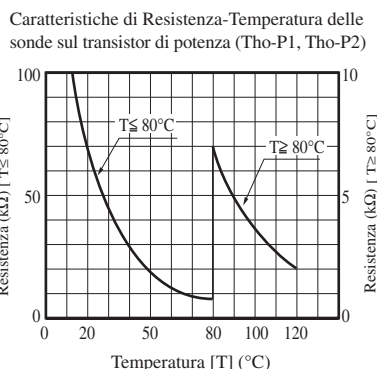
* Misurare diverse volte i valori di resistenza delle sonde, in funzione delle temperature, per individuare collegamenti difettosi.

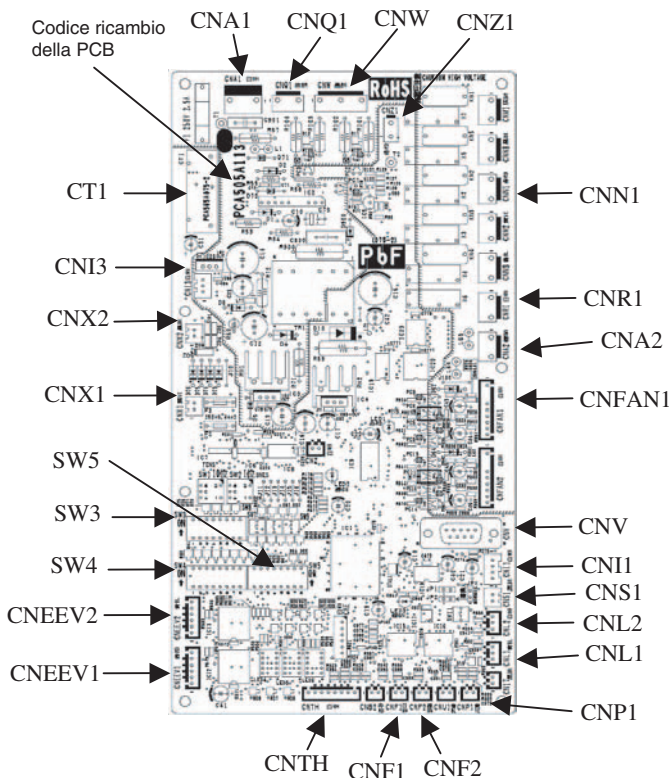
Fig.1: Layout dei componenti sulla PCB

Per la sostituzione della PCB di Controllo, attenersi scrupolosamente alla seguente procedura.

- Iniziare la sostituzione della PCB **dopo che sono trascorsi almeno 3 minuti dall'OFF dell'alimentazione. Misurare la tensione (DC)** su entrambi i contatti del condensatore, posti sul retro del controller, **e verificare che il condensatore si sia scaricato a sufficienza.** (Fare riferimento alla Fig. 2)
- Scollegare i connettori dalla PCB di controllo.
- Scollegare il cablaggio con guaina bianca che arriva a CT1 sulla PCB, prima di sostituire la PCB stessa.
- Impostare il microinterruttore SW3-5 come sulla PCB che è stata sostituita.
- Serrare la vite di fissaggio dopo aver collegato il cablaggio con guaina bianca a CT1 della nuova PCB.
- Collegare i connettori alla nuova PCB. **(Verificare che i connettori non siano inseriti solo in modo parziale.)**

I connettori devono essere inseriti a fondo

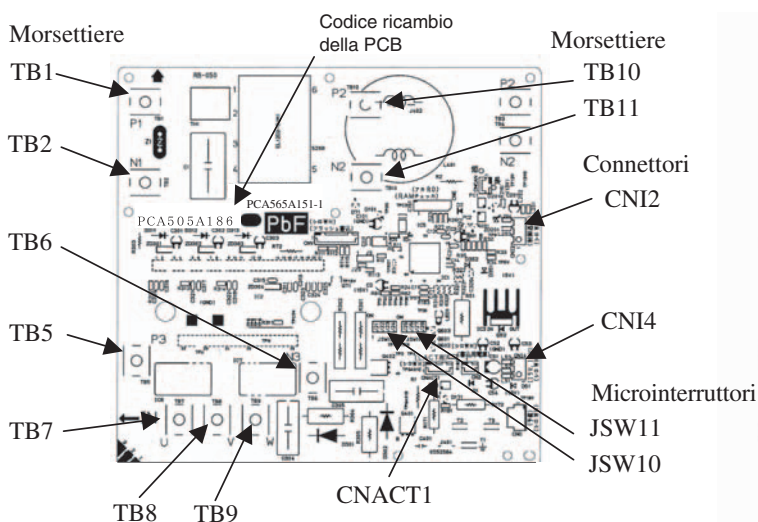
Fig.1: Layout dei componenti sulla PCB

- c) Fare riferimento alla Tabella 1 per l'impostazione dei microinterruttori (JSW10,11) sulla nuova PCB.
- d) Prima di installare il transistor di potenza sulla nuova PCB, applicare in modo uniforme un sottile strato di pasta termoconduttiva al silicone (fornita) iniziando dalla superficie del transistor di potenza. Tale accorgimento eviterà danni da surriscaldamento al transistor di potenza.

- e) Stringere la vite del transistor di potenza sulla PCB Inverter ed effettuare il collegamento alla morsettiere. Verificare che tale collegamento sia saldo e non effettuare saldature su di esso. Fissare il transistor di potenza con la vite e verificare che non vi sia "gioco". In caso di fissaggio lento del transistor, il componente potrebbe subire danni. (Coppia di serraggio della vite, raccomandata: 0.98~1.47N•m)

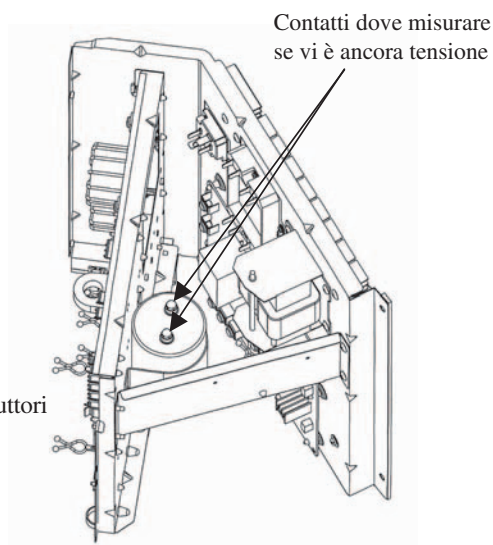
Fig.2: Posizione del condensatore

- a) Iniziare la sostituzione della PCB **dopo che sono trascorsi almeno 3 minuti dall'OFF dell'alimentazione. Misurare la tensione (DC)** su entrambi i contatti del condensatore, posti sul retro del controller, **e verificare che il condensatore si sia scaricato a sufficienza.** (Fare riferimento alla Fig. 2)

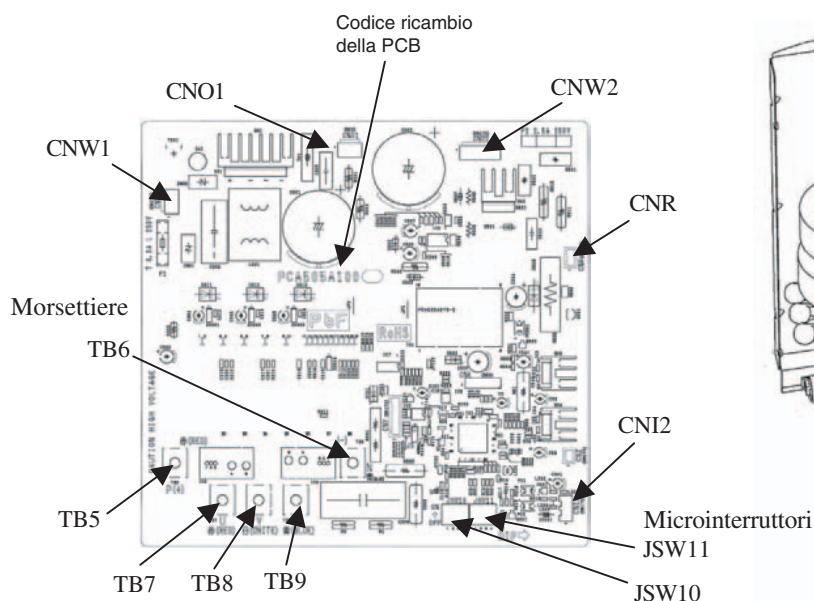
Fig.1: Layout dei componenti sulla PCB

- c) Fare riferimento alla Tabella 1 per l'impostazione dei microinterruttori (JSW10,11) sulla nuova PCB.
- d) Prima di installare il transistor di potenza sulla nuova PCB, applicare in modo uniforme un sottile strato di pasta termoconduttiva al silicone (fornita) iniziando dalla superficie del transistor di potenza. Tale accorgimento eviterà danni da surriscaldamento al transistor di potenza.

- e) Stringere la vite del transistor di potenza sulla PCB Inverter ed effettuare il collegamento alla morsettiere. Verificare che tale collegamento sia saldo e non effettuare saldature su di esso. Fissare il transistor di potenza con la vite e verificare che non vi sia "gioco". In caso di fissaggio lento del transistor, il componente potrebbe subire danni. (Coppia di serraggio della vite, raccomandata: 0.98~1.47N•m)

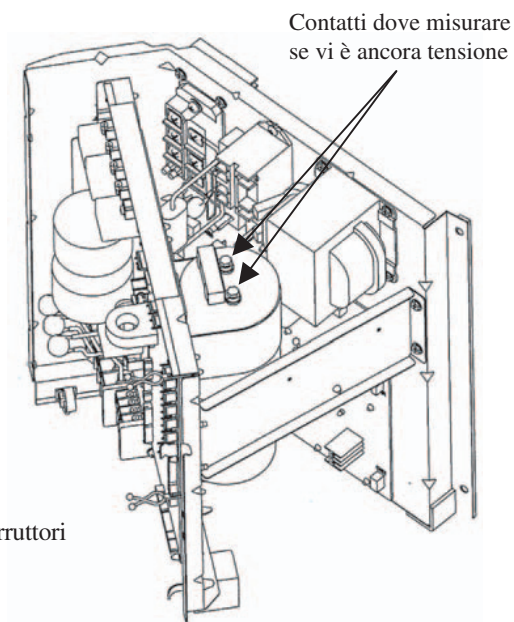
Fig.2: Posizione del condensatore

- a) Iniziare la sostituzione della PCB **dopo che sono trascorsi almeno 3 minuti dall'OFF dell'alimentazione.** **Misurare la tensione (DC)** su entrambi i contatti del condensatore, posti sul retro del controller, **e verificare che il condensatore si sia scaricato a sufficienza.** (Fare riferimento alla Fig. 2)
