REPUBBLICA ITALIANA
TRIBUNALE ORDINARIO DI MILANO
Ufficio del Giudice per le indagini preliminari
IN NOME DEL POPOLO ITALIANO

SENTENZA

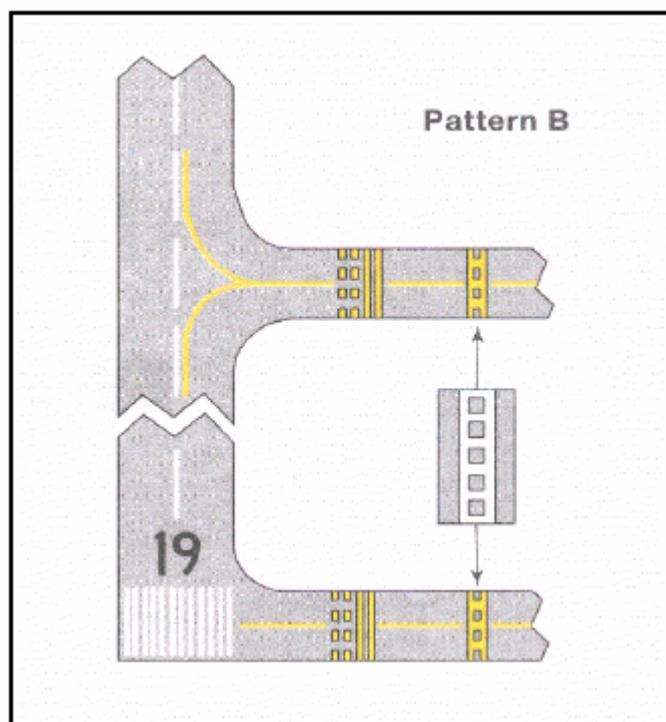
¹¹⁷ Rappresentazione grafica del segnale di punto di attesa *pattern B* tratto dall'annesso 14 ICAO, v. c.t. Com.te Bosello, p. 33.

Normalmente sulle piste certificate per LVP sono utilizzati entrambi i segnali, il primo di tipo A in prossimità della pista e quello di tipo B in una posizione appropriata ad identificare il limite dell'area sensitiva. La figura rappresenta esattamente questa situazione (*pattern A* vicino alla pista, *pattern B* al limite dell'area sensitiva), corrispondente a quella esistente sulla TWY R6 e descritta nel testo.

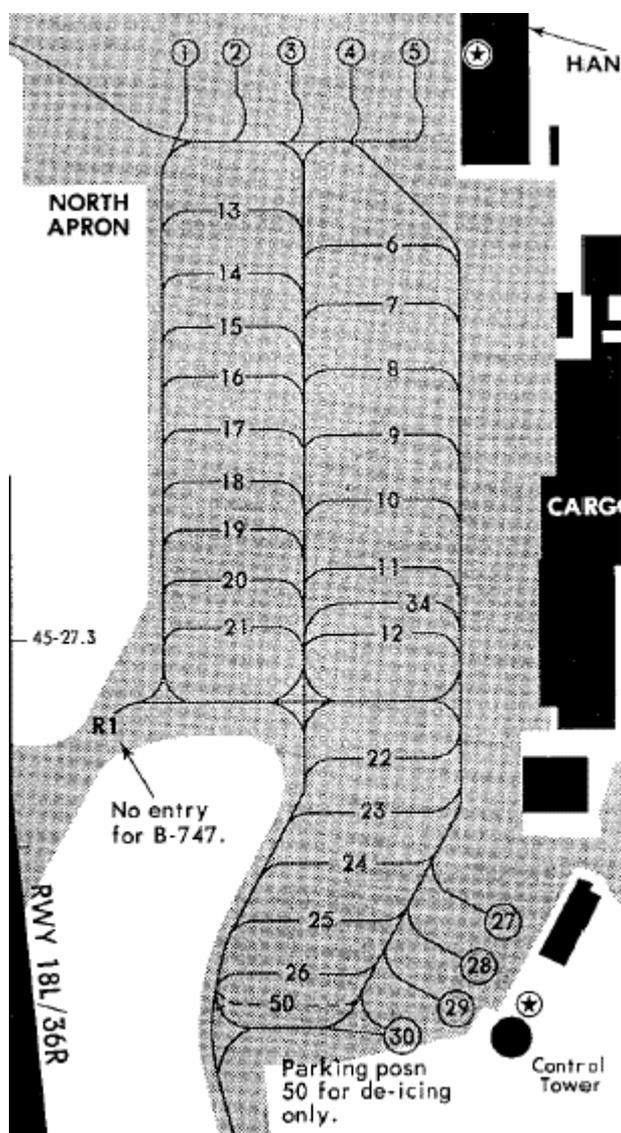
Da questo punto in poi, la sequenza delle comunicazioni diventava esattamente sovrapponibile a quella degli aerei che muovevano direttamente dal piazzale principale: verifica dell'ingresso nella via di rullaggio, comunicazione del codice *ident* e assegnazione al controllo TWR:

A completamento della descrizione fornita dal consulente, va aggiunto che la denominazione delle linee guida alla data dell'incidente non aveva trovato ancora riscontro nella cartografia ufficiale (v. sopra, le linee guide risultano individuate nella cartina Jeppesen ma ad esse non era associata l'indicazione A, B, C, D utilizzata nella prassi), nonostante il direttore del CAV di Linate Perrone avesse espressamente chiesto una modifica in tale senso della AIP-Italia con comunicazione del 27 aprile 2001 indirizzata alla DCA di Linate (v. p. **37/03**).
