Défense nationale

National Defence

Propos de vol

NUMÉRO 2, 2009

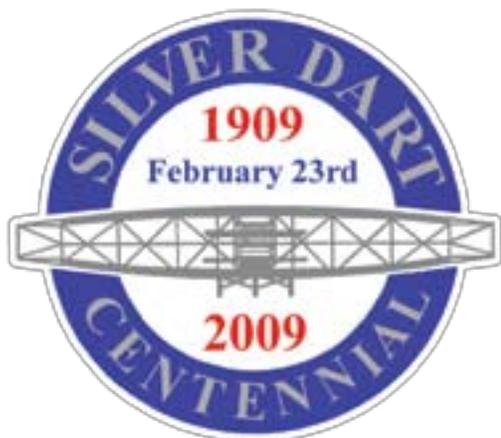
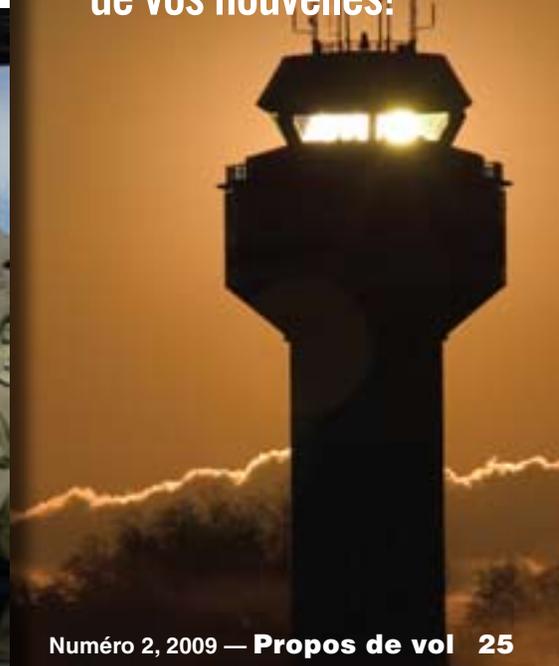
Le Silver Dart

Points à considérer relativement à la sécurité des vols	1909 Silver Dart	Réplique du Silver Dart, 2009
Ailerons	Le roulis de l’avion était considéré comme un effet défavorable plutôt qu’un moyen efficace d’effectuer un virage. Ses concepteurs ont donc confectionné des bretelles que le pilote enfilait sur ses épaules et qui étaient reliées aux ailerons. Voici la théorie derrière le dispositif : si l’avion s’engageait dans un mouvement de roulis à cause d’une rafale, le pilote pouvait instinctivement se pencher du côté opposé, ce qui tendrait la bretelle et réglerait les ailerons de façon à corriger le mouvement de roulis. C’est une théorie valable, mais un domaine tout à fait inconnu pour un pilote moderne.	La maîtrise des ailerons se fait au moyen du volant de pilotage comme dans les avions modernes. Cette modification a été apportée pour réduire considérablement le temps que nécessite le pilote pour apprendre à maîtriser l’avion.

Points à considérer relativement à la sécurité des vols	1909 Silver Dart	Réplique du Silver Dart, 2009
Harnais de sécurité	Le pilote était assis sur une planche de bois, et il NE PORTAIT PAS de ceinture de sécurité ni de ceinture-baudrier!	Le point le plus important relativement à la sécurité des vols a été l'installation d'un siège convenable pour le pilote, lequel peut encaisser 5 G, et d'une ceinture-baudrier quatre points.
Structure du fuselage	Une structure en bambou pouvant fléchir sous de fortes charges de compression pendant le vol.	Les deux mâts longitudinaux en bambou, qui se trouvent au-dessus du pilote, ont été raidis davantage pour prévenir le fléchissement de la partie avant du fuselage.
Câbles de tension	La tension maximale des câbles était de 200 lb.	Les câbles des emplantures et de la partie centrale du fuselage, où se trouvent des zones critiques soumises à de fortes tensions, peuvent supporter une tension maximale de 580 à 880 lb.

Tendeurs des câbles	Conception fondée sur les rayons d'une roue de motocyclette.	Les tendeurs sont conformes à la conception originale dans une mesure de 90 pour cent. Des tendeurs modernes ont été utilisés dans les zones d'emplanture, dans vingt endroits critiques, afin de maintenir une bonne tension.
Charge nominale	Un câble de 550 livres test a été utilisé un peu partout dans l'avion.	Un câble de 880 livres test a été utilisé dans les premières travées intérieures des ailes pour renforcer la capacité de portance.
Tableau de bord	Aucun instrument.	Un petit tableau de bord a été posé dans l'avion. Il comprend un tachymètre, des jauges pour indiquer la pression d'huile et la température du moteur ainsi qu'un anémomètre. En outre, un ruban indicateur de dérapage a été posé sur le nez, et une règle à traits verticale a été ajoutée derrière la gouverne de profondeur pour que le pilote puisse vérifier l'angle de braquage de la gouverne de profondeur.

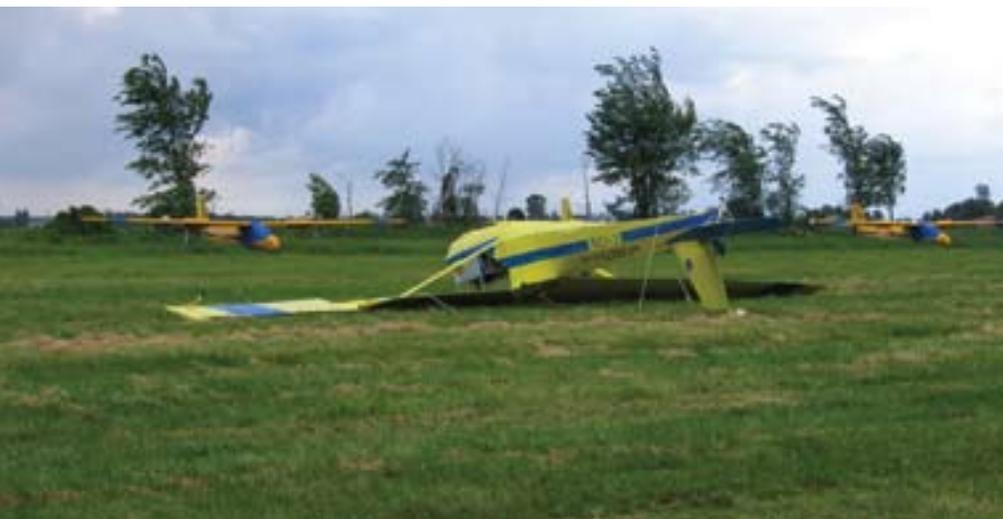
Épilogue

L'accident s'est produit au cours de l'après-midi, à l'aéroport de St-Jean (CYJN) (Québec), où l'École de vol à voile des Cadets de l'Air de la Région de l'Est coordonnait la prestation de cours aux instructeurs de vol à voile. Les vols devaient se poursuivre pour une autre heure avant l'arrivée du mauvais temps, mais un orage en provenance du sud-ouest s'approchait rapidement, et il a atteint l'aérodrome plus tôt que prévu. Le planeur accidenté, C-FZIQ, était en train d'être remorqué vers sa position d'amarrage à cause de l'orage qui s'installait, lorsque la vitesse du vent a soudainement augmenté; le planeur a pris l'air, où il est demeuré en stationnaire quelques instants, alors qu'il était toujours relié au câble. Le câble de remorquage s'est ensuite rompu, et le planeur s'est retourné sur le dos avant de s'écraser sur le terrain de l'aérodrome.

Personne n'a été blessé, mais le planeur a été très lourdement endommagé. Les conclusions de l'enquête ont permis d'établir que la visibilité au sol avant l'accident avait été réduite à quatre milles dans de la brume sèche, ce qui a empêché l'officier de la sécurité des remorquages (OSR) de voir approcher l'orage. En outre, alors qu'il effectuait un vol, le pilote d'un planeur avait remarqué que tout autre vol était à proscrire en raison du mauvais temps qui s'installait, mais il n'a pas communiqué de rapport météo de pilote (PIREP) à l'OSR. L'enquête a indiqué que l'OSR avait téléphoné au Centre d'information de vol (FIC) du Québec comme seule source de renseignements météorologiques, même s'il avait accès au Site Web de la météorologie à l'aviation de NAV CANADA dans le hangar.

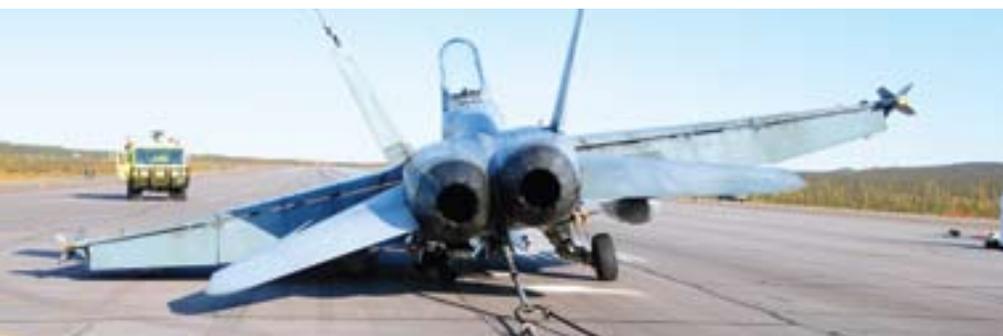
Épilogue

Au retour d'une mission d'entraînement régulière d'alerte de souveraineté aérienne, le pilote a décidé d'effectuer un atterrissage sans arrondi (procédure approuvée) en raison de la faible longueur de la piste (6 000 pi). Au toucher des roues, le pilote a reconnu les symptômes types d'une défaillance de la biellette de rotation du train principal et a immédiatement remis les gaz. Après avoir évalué la situation, le pilote est revenu pour effectuer un atterrissage avec câble d'arrêt. Peu après avoir accroché le câble, l'avion s'est incliné d'environ 10 degrés vers la gauche et le pilote a éprouvé des difficultés à le maintenir dans l'axe de la piste. Une fois l'avion immobilisé, le pilote a coupé le moteur gauche, auquel moment l'avion s'est incliné davantage vers la gauche, d'environ 20 à 25 degrés. Le pilote a ensuite coupé le moteur droit et quitté l'avion sans autre incident. L'avion a subi de graves dommages. Les défaillances de biellettes de rotation des CF188 constituent une préoccupation depuis l'entrée en service des avions au sein des Forces canadiennes. Malgré d'importants essais en vol et au sol coordonnés au niveau international, aucune cause fondamentale n'a pu être identifiée. L'enquête technique a

révélé que le réglage de la biellette de rotation du train principal de l'avion en question était conforme aux limites en vigueur au moment de la dernière inspection régulière, mais qu'il n'était pas conforme aux dernières spécifications, entrées en vigueur après la dernière inspection. Un programme d'amélioration du train principal est actuellement en cours. Dans le cadre de ce programme, le constructeur de matériel d'origine remet le train d'atterrissage à neuf. L'avion en question n'avait pas encore été visé par le programme. Selon les données historiques, toutes les défaillances de biellettes de rotation se sont produites lorsque la pression exercée à l'atterrissage (masse de l'avion multipliée par l'accélération verticale (g) à l'atterrissage) était supérieure à 50 000 livres. Au moment de l'atterrissage effectué avant le vol en question, la masse à l'atterrissage était de 34 100 livres et l'accélération verticale était de 2,3, pour une pression exercée à l'atterrissage de 78 761 livres. Au moment de l'atterrissage en question, la pression exercée était de 71 370 livres. Un programme de surveillance de la pression exercée à l'atterrissage a été mis sur pied afin d'identifier quels avions ont été soumis à une

L'enquête a révélé que le pilote avait effectué l'atterrissage conformément aux ordonnances et aux procédures établies, mais que ces procédures avaient pu contribuer à la défaillance de la biellette de rotation. Puisque le CF188 a été conçu pour être utilisé comme aéronef embarqué, on a toujours utilisé l'atterrissage sans arrondi comme principale technique d'atterrissage. En raison des problèmes de défaillance des biellettes de rotation, on a adopté la technique d'atterrissage amorti. Plus récemment, on a recommandé que la technique d'atterrissage amorti jumelée à un léger déplacement longitudinal du manche devienne la principale technique d'atterrissage. En plus de révéler une défaillance de la biellette de rotation, l'enquête a fait état d'une préoccupation en matière de sécurité liée à l'interprétation, par certains pilotes, des exigences minimales en matière de carburant pour les opérations avec piste unique. On a recommandé que des précisions soient apportées à l'ordonnance. ◆

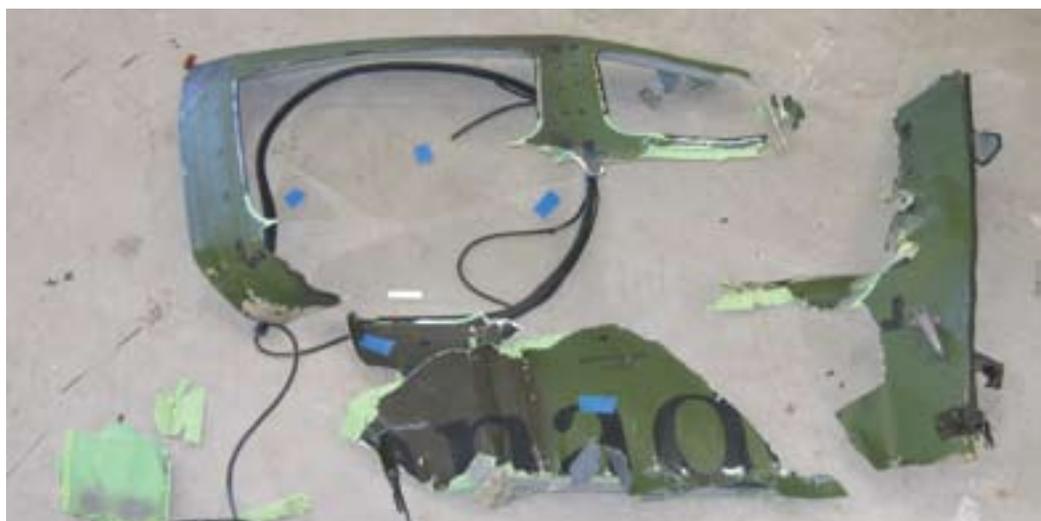
L'accident a eu lieu à la fin d'une journée d'entraînement lorsque le *Griffon* CH146427 s'est rendu de Camp Pendleton à l'aéroport de Palomar pour se ravitailler en carburant. Après que l'équipage ait reçu l'autorisation pour atterrir, l'hélicoptère a perdu sa porte de soute de droite. L'équipage a entendu un vacarme sans savoir, à ce moment précis, que la porte de soute s'était séparée de l'hélicoptère. Les deux pilotes ont immédiatement consulté leurs instruments et évalué la pilotabilité de leur appareil. Confiant que l'hélicoptère pouvait se rendre à l'aéroport, une urgence a été déclarée, et l'hélicoptère s'est posé en deçà de la piste. Au moment de l'incident, l'équipage croyait que la porte était goupillée en position ouverte; voilà pourquoi l'équipage a volé à une vitesse indiquée d'environ 100 nœuds (KIAS). Les éléments de preuve recueillis pendant l'enquête ont montré que la porte de soute n'était pas goupillée en position ouverte. Par conséquent, l'hélicoptère dépassait la vitesse maximale autorisée pour la configuration de portes de soute en transit par 20 nœuds. Donc, lorsque l'hélicoptère faisait un virage à droite en descente, l'écoulement aérodynamique qui s'est exercé sur la porte passagers de droite a généré assez de portance et de traînée pour déloger le profilé en J avant, situé au bas de la porte de soute, du rail inférieur du fuselage. Une fois la porte délogée, la traînée additionnelle s'exerçant sur la porte de soute l'a complètement arrachée des rails du fuselage.

Des travaux en laboratoire ont cherché à déterminer l'état du mécanisme de verrouillage

utilisé pour immobiliser la porte de soute en position ouverte. Ils ont confirmé que la goupille PIP utilisée pour fixer la gâche de la porte au verrou était défectueuse. Cette anomalie n'ait pas été découverte lors de l'inspection pré-vol et est considérée comme un facteur contributif à cet événement. De plus, l'enquête a révélé que la vérification de la fixation de la porte avant le dernier vol consistait à tirer sur la porte de soute et ne comprenait pas une vérification visuelle et/ou tactile de la goupille PIP. Le fait de tirer sur les portes de soute pour en vérifier la fixation peut donner la fausse impression que la porte est solidement goupillée, tandis qu'une vérification visuelle et/ou tactile de la goupille PIP permettrait à l'ingénieur de vol de détecter les cas où la goupille PIP est partiellement insérée ou que le mécanisme de verrouillage est défectueux ou incomplètement engagé. Les mesures de prévention vont de la révision des standards d'entraînement afin de faire en sorte

que l'entraînement inculqué aux ingénieurs de vol inclue une vérification que la goupille est en bien place et verrouillée à la nécessité de revoir la conception du support avant retenant le bas de la porte de soute dans le rail du fuselage. ◆

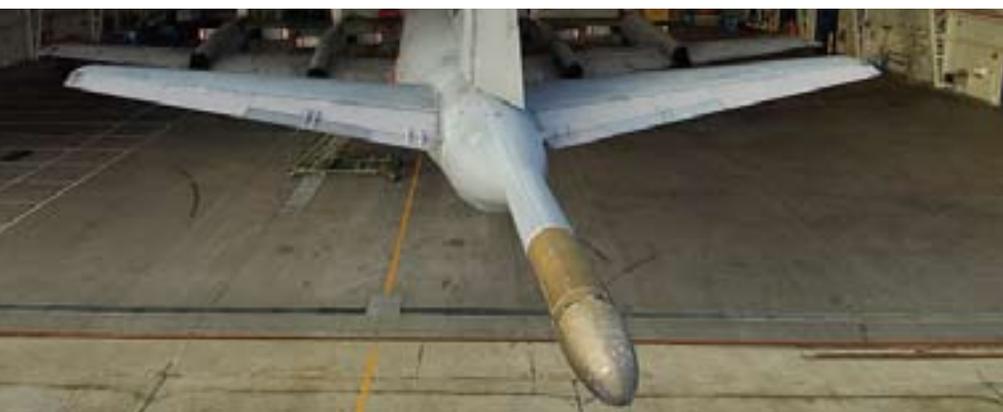
TYPE: CP140 *Arcturus* (140120)

LIEU: 19^e Escadre Comox, Colombie-Britannique

DATE: Le 28 janvier 2009

L'incident s'est produit aux petites heures du matin alors qu'une équipe de remorquage de cinq personnes poussait l'Arcturus CP140120 hors du Hangar 12 à la 19^e Escadre Comox. Le superviseur de l'équipe de remorquage s'est placé près de la barre de remorquage, du côté droit du tracteur. Il n'y avait aucune personne à l'arrière de l'avion, et l'utilisation d'une personne disponible pour surveiller l'arrière de l'avion n'a fait l'objet d'aucune discussion.

Comme l'avion commençait à reculer, il a aussi dérivé à gauche à l'insu de l'équipe. Le conducteur du tracteur ne pouvait voir la dérive de son siège, et les personnes postées aux ailes ne se sont pas aperçues que la dérive se dirigeait vers le côté de l'ouverture supérieure de la porte. Le superviseur de l'équipe de remorquage n'a pas non plus remarqué que l'avion dérivait hors de l'axe car il s'était placé trop proche de l'avion et il ne pouvait voir la dérive. Alors que l'avion reculait, le gouvernail de direction et la dérive ont

heurté le dessus de la porte du hangar, près de l'ouverture supérieure prévue pour la dérive, ce qui a gravement endommagé le gouvernail de direction et le capuchon de dérive, et causé de légers dommages non structuraux à la dérive. L'escadron travaille normalement à partir du Hangar 7, mais le jour de l'incident, l'avion en question était stationné dans le Hangar 12, lequel, contrairement au hangar 7, est pourvu d'une ouverture au-dessus de la porte principale pour laisser passer la dérive du CP140. Les équipes de remorquage sont moins habituées à remorquer des aéronefs à l'intérieur et à l'extérieur du Hangar 12 et elles ne savent pas nécessairement qu'il est essentiel d'avoir une personne à la queue pour assurer spécifiquement que la dérive passe bien dans l'ouverture supérieure de la porte. Les membres de l'équipe de remorquage étaient tous qualifiés et autorisés pour la tâche. Le superviseur de l'équipe, toutefois, n'avait été que récemment autorisé à exécuter ses tâches et il n'avait remorqué qu'un seul aéronef hors du Hangar 12.
