RAPPORT D'ENQUÊTE SUR ACCIDENT AÉRONAUTIQUE

ATTERRISSAGE SUR LA QUEUE

BOEING 767-375 C-FOCA

RAPPORT NUMÉRO A96A0035

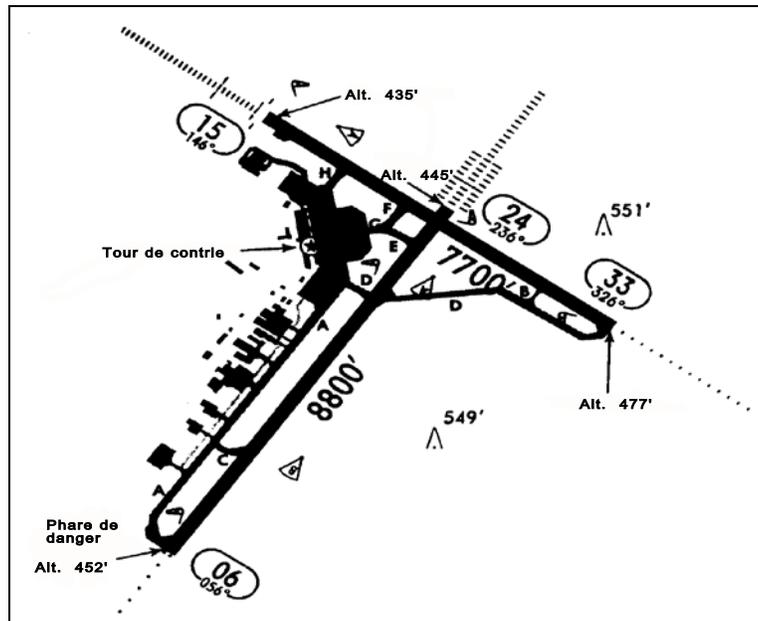
L'aéroport international de Halifax est situé par 44°52' de latitude Nord et 63°30' de longitude Ouest. C'est un aérodrome agréé exploité par Transports Canada. L'altitude de l'aérodrome est de 477 pieds-mer.

La piste 06/24 est orientée aux 056/236 degrés magnétique. Elle mesure 8 800 pieds de longueur sur 200 pieds de largeur. Le premier quart de la piste 06 présente une pente ascendante de 0,77 %. À partir de la voie de circulation Charlie, la piste part en pente descendante de 0,5 % jusqu'à mi-piste environ. Le reste de la piste est plat ou presque. Les publications aéronautiques

Figure 1 - Plan de l'aéroport de Halifax	8
Figure 2 - PAPI	10
Figure 3 - Données FDR	12
Figure 4 - Point de toucher du train principal	18

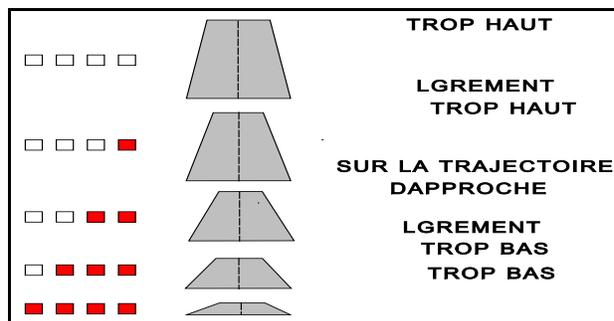
La piste est équipée d'un PAPI de type 3 qui convient aux avions dont la hauteur entre les yeux des pilotes et les roues peut aller jusqu'à 45 pieds (Boeing 747 et appareils plus petits). Le PAPI se compose de quatre ensembles de feux logés dans une barre de flanc située du côté gauche de la piste, à 1 307 pieds du seuil, et le dispositif permet de suivre une pente de descente de 3 degrés jusqu'à la zone de toucher des roues. Si le pilote voit deux feux blancs et deux feux rouges, c'est que l'avion est sur la bonne trajectoire. S'il voit quatre feux rouges, c'est que l'avion est trop bas.

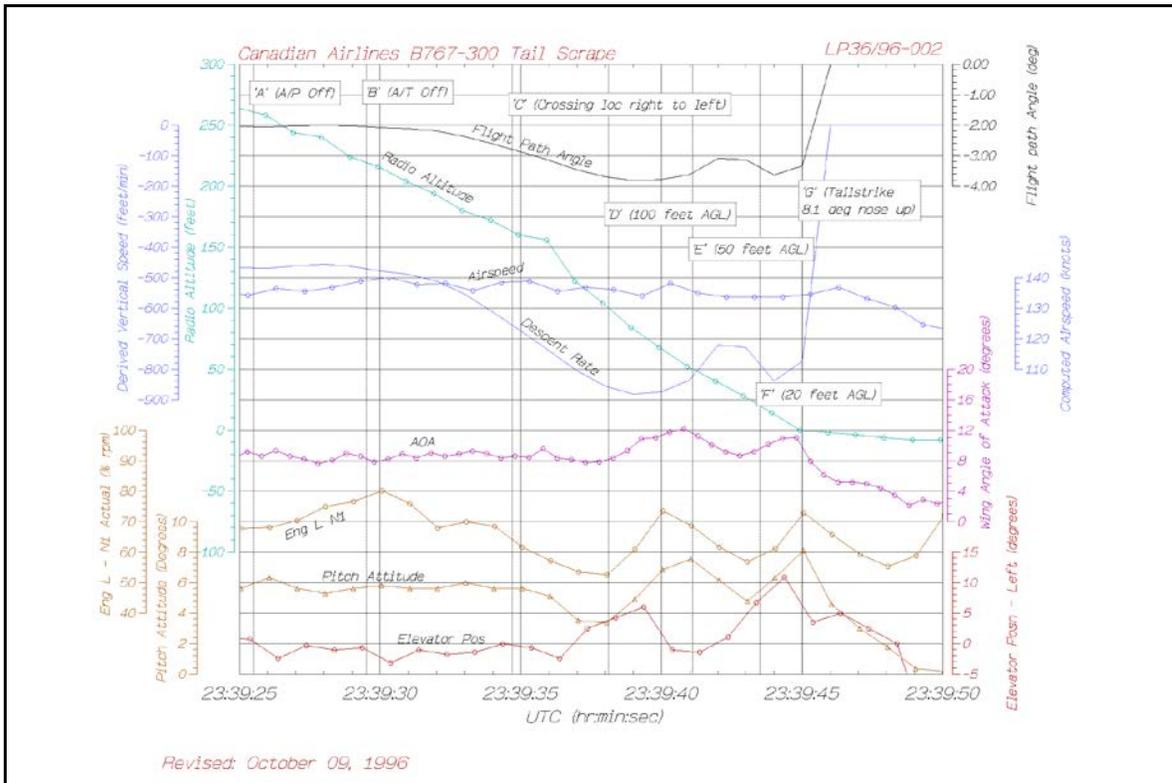
Lexique alphabétique des autres termes anglais de la figure 3

Après avoir signalé son passage en rapprochement au-dessus du NDB Golf, l'équipage a sorti le train d'atterrissage et a réglé les volets à 20 degrés, puis à 30 degrés. La vitesse a diminué aux environs de la vitesse de référence «Volets 30» plus 5 noeuds ($V_{REF30+5}$) de 139 KIAS. Les volets étaient alors braqués à fond. Le taux de descente a conservé une moyenne de 560 pi/min sur une trajectoire de descente de 2,3 degrés. La puissance moyenne des réacteurs se situaient aux environs de 67 % de N1. L'avion présentait

un angle de cabré moyen de 4 degrés.

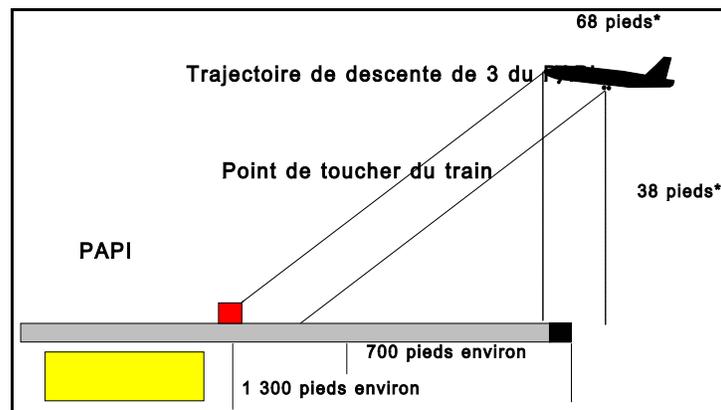
1.16.3 Point de toucher du train d'atterrissage principal

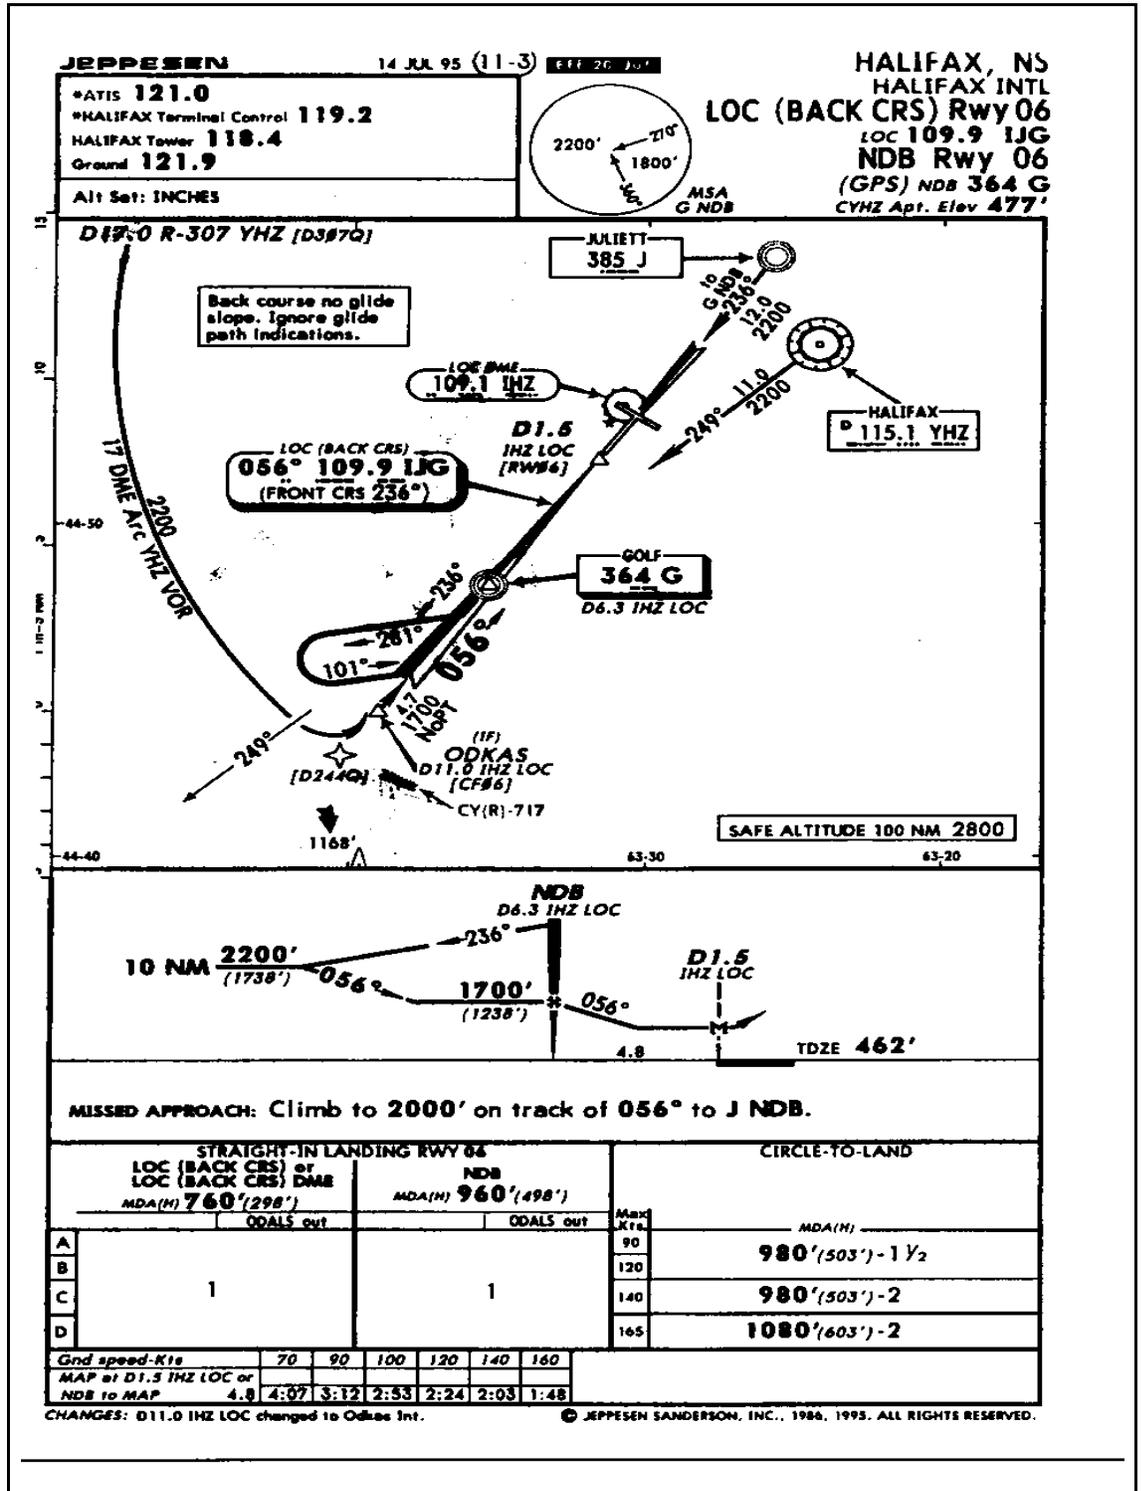
Annexe A - Approche arrière à l'aide du LOC

(Cette carte Jeppesen n'existe pas en français)
