# SÉCURITÉ AÉRIENNE — NOUVELLES

Le Canada : À l'avant-garde de la sécurité aérienne

Rapport de fond sur un accident : Seul et loin de Pond Inlet...

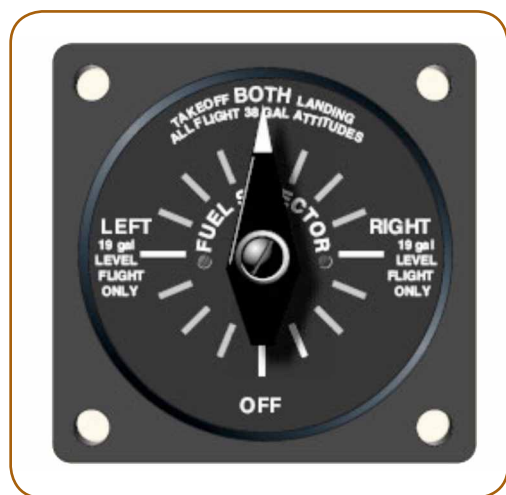
Il n'y a pas de position MARCHE (ON) sur ce robinet; il y a seulement les positions suivantes : LES DEUX (BOTH), DROIT (RIGHT), ARRÊT (OFF) et GAUCHE (LEFT).

Le robinet de carburant du C172 était différent de celui du C152 auquel j'étais habitué. On pouvait placer le robinet sélecteur de type rotatif du C172 à l'une des quatre positions suivantes : réservoir gauche seulement, réservoir droit seulement, les deux réservoirs ou ARRÊT. Le robinet de carburant du C152 auquel j'étais habitué ne comportait que deux positions : MARCHE et ARRÊT.

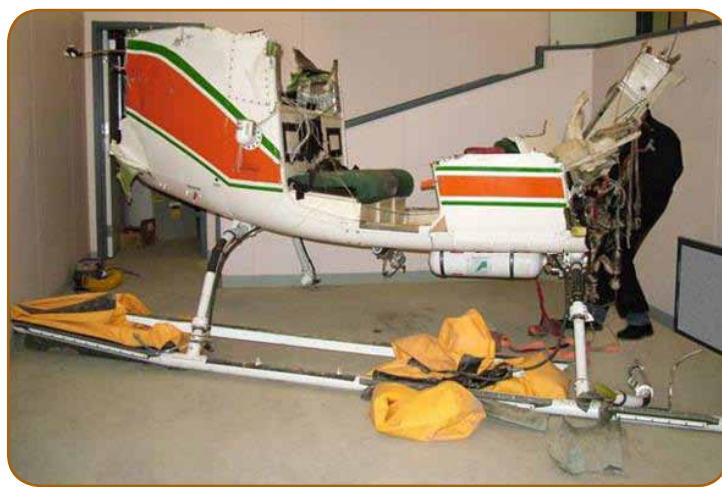
*Fuselage récupéré*

Le train d'atterrissage gauche s'était détaché avec ses flotteurs gonflables. Tous les ballonnets du patin droit, quoique partiellement arrachés, semblaient toujours gonflés normalement au moment de la récupération de l'épave par la Garde côtière, ce qui a permis à l'épave de rester à flot. On n'a pas récupéré une partie suffisante de l'épave pour qu'il soit possible d'écarter toute possibilité qu'une anomalie mécanique ait pu allumer un voyant d'avertissement et donner lieu ainsi à un atterrissage d'urgence. On a récupéré le réservoir carburant qui était intact et partiellement rempli. Un échantillon de carburant a été envoyé en laboratoire pour y être analysé. Aucune anomalie n'a été décelée.

Le moteur ainsi que la plus grande partie du poste de pilotage et de la queue n'ont pas été retrouvés. Les fractures observées sur les parties récupérées ont été attribuées à une surcharge résultant de l'impact contre l'eau. Le niveau de désintégration de l'hélicoptère ainsi que l'endommagement des parties récupérées témoignent d'un impact survenu à une vitesse dépassant celle associée à un atterrissage d'urgence. Les fractures présentaient des caractéristiques indiquant que l'hélicoptère a percuté l'eau en vol vers l'avant et incliné à gauche. Le niveau d'inclinaison n'a pu être établi. Rien n'indiquait la présence de fractures préexistantes sur les morceaux d'épave récupérés.

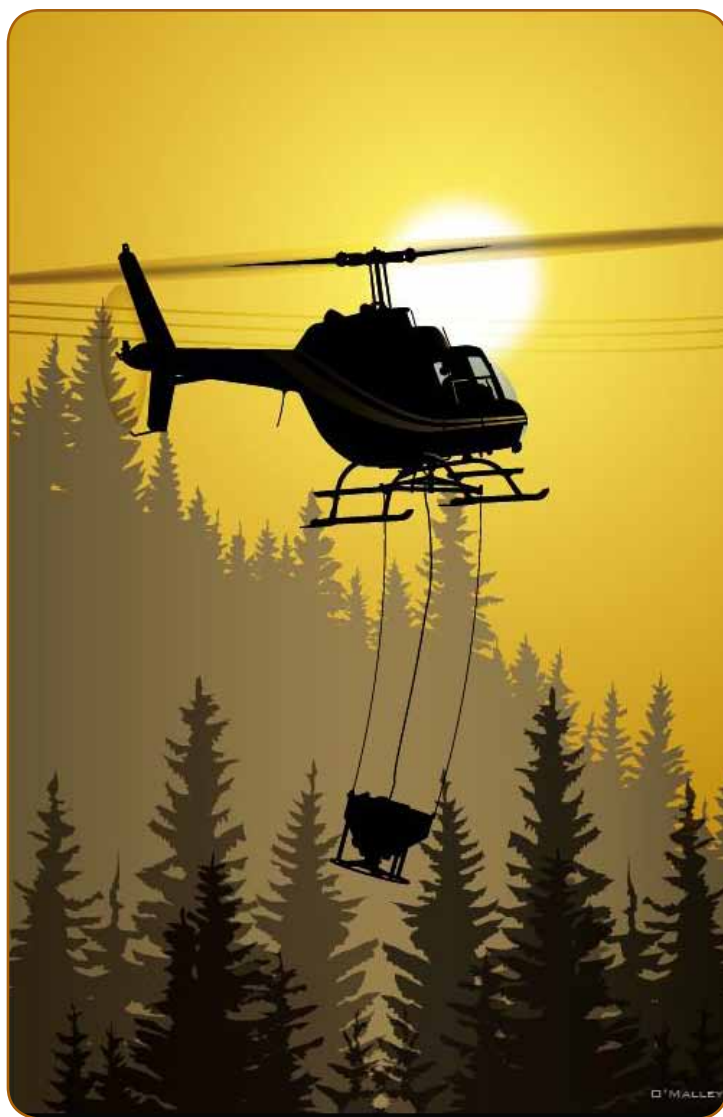
*Vue d'artiste de l'événement A12W0069*

— Le 28 mai 2012, un hélicoptère **Bell 206B** était utilisé dans le cadre d'activités de lutte contre les moustiques à 3 NM au nord de l'aéroport international Erik Nielsen (CYXY) de Whitehorse (Yn). Lors du premier départ pour procéder à l'épandage, le pilote s'est dirigé en direction du soleil levant et l'hélicoptère a heurté un câble lorsque le carénage de transmission avant de l'hélicoptère est entré en contact avec une ligne électrique à trois fils non balisée. Le pilote a été capable de conserver la maîtrise de l'appareil et il a immédiatement effectué un atterrissage dans le lit d'un cours d'eau. L'hélicoptère est resté à l'endroit, mais le rotor de queue a heurté la trémie pendant l'arrondi et l'arrivée au sol. Le pilote n'a pas été blessé. *Dossier n° A12W0069 du BST.*
