**Declaration of conformity**  
Directive 94/9/CE  
"Potentially explosive atmosphere"

ISTRUZIONI D'USO

SERIE BIT  
SERIE NEW DEAL

## EC-Certificate

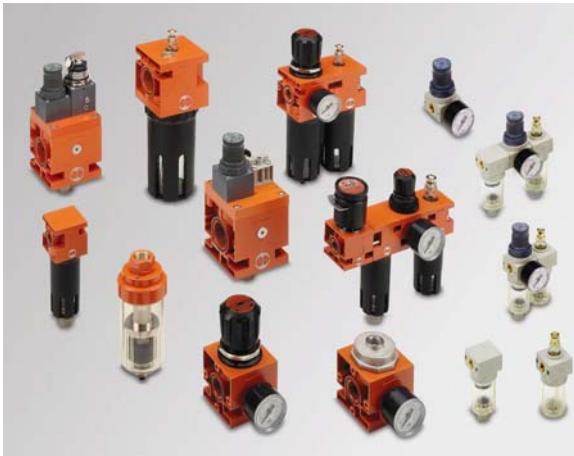
La funzione principale dei gruppi trattamento aria è quella di dare all'aria compressa le caratteristiche di pressione, lubrificazione e pulizia che sono richieste dalle varie applicazioni.

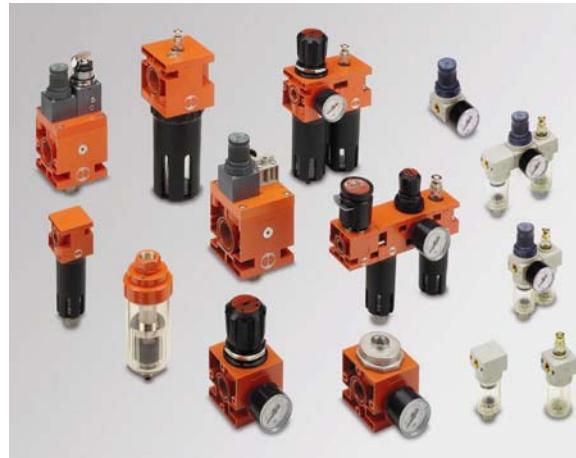
SERIE BIT  
SERIE NEW DEAL

Air treatment units (units) are designed to give compressed air the required characteristics of pressure, lubrication and cleaning which are required by various applications.
