Cultibox	CRE	CBX 1_13_0007	A	1 / 14
		Type	Réf. document	Indice	Page

L'objectif de ce rapport est de statuer sur le mot clé PTS_operating_drop_test_mm. Ce mot clé indique les chutes admissibles par la Cultibox en fonctionnement. Ne possédant pas pour l'instant l'emballage final de la Cultibox, nous considérons que la sévérité de ce test nous permet de conclure sur le mot clé PTS_storage_drop_test_cm.

Information	Valeur
Client	Société Green Box SAS 8 Rue Thiers 38000 GRENOBLE
Laboratoire d'essai	Société Green Box SAS 8 Rue Thiers 38000 GRENOBLE
Identification du rapport d'essai	CBX 1_13_0007
Dates des essais	21/03/2013
Type d'essai	Chute libre (Méthode 1) et Culbute
Objet de l'essai	Essai de validation de spécification
Norme d'essai, édition	60068-2-31 Edition 2.0
Description du spécimen d'essai	Cultibox ID : 00176

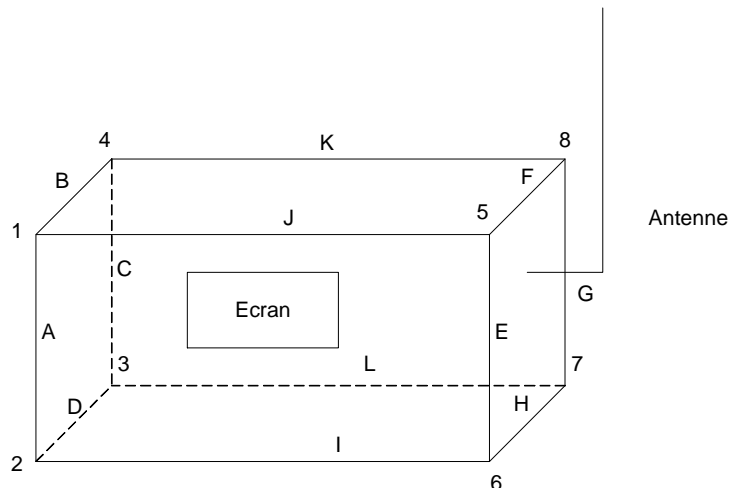
L'ensemble des 12 arrêtes et des 8 coins sont testés par cet essai.
La numérotation est la suivante :

Les chiffres représentent les angles, les arrêtes sont représentés par des lettres.

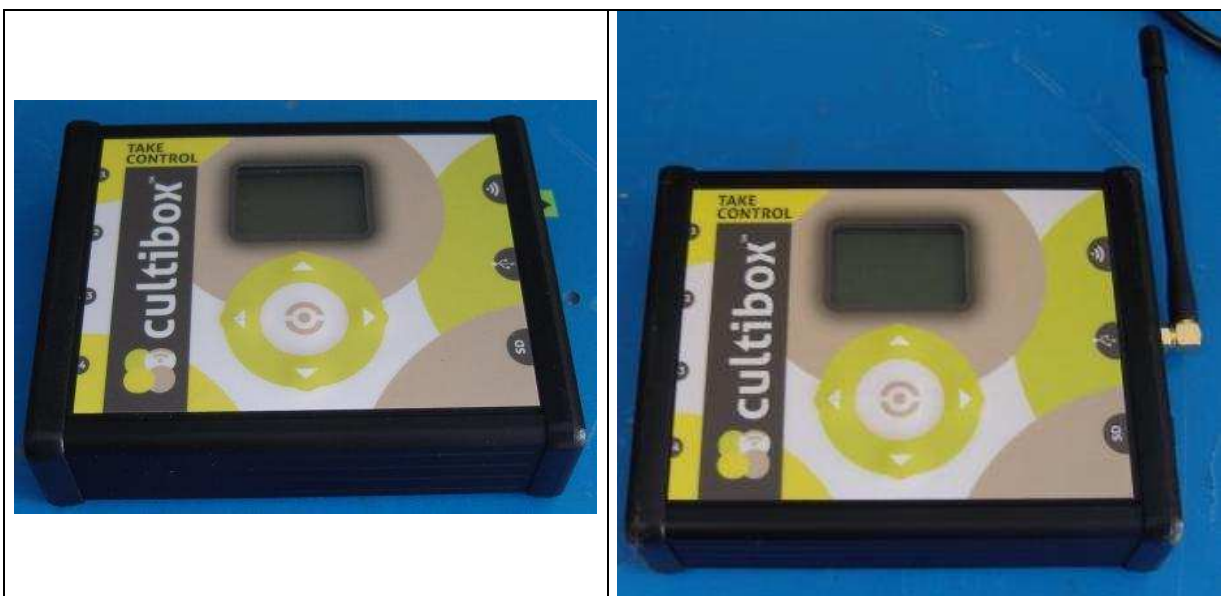
Face de dessus

Tous les coins sont légèrement abimés. Mais aucun n'est cassé.

Les arrête ainsi que les faces n'ont subi aucune détérioration.

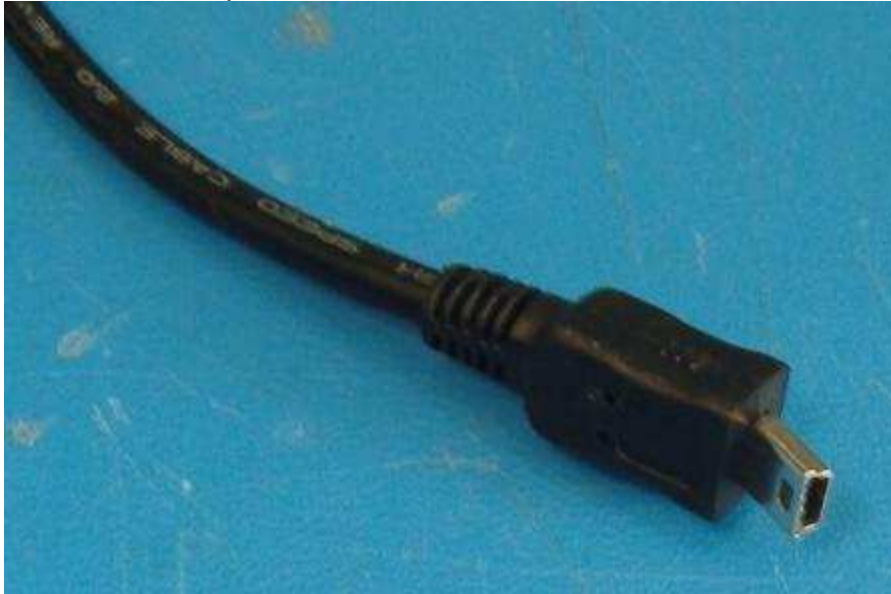
Suite aux essais, il a été impossible de connecter le câble USB. La photo ci-dessous montre l'altération mécanique du connecteur :

Le câble a été tordu par les chutes à un angle d'environ 30°. En se tordant, il abimé l'intérieur du connecteur USB femelle. La carte est donc hors-service.

Par contre la connectique USB ne supporte pas un tel choc si le câble USB est branché.

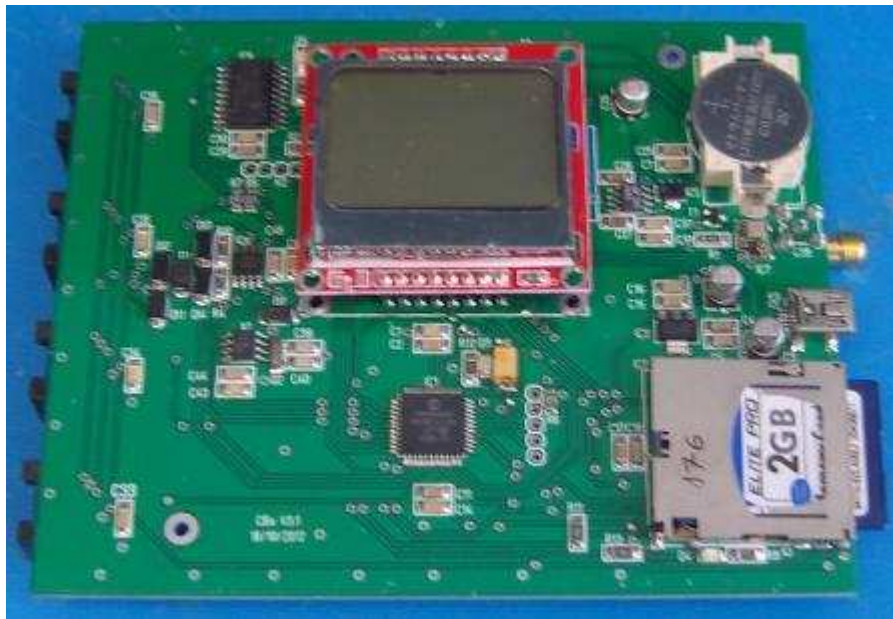
La photo ci-dessous montre la carte après les essais :

Aucun composant n'est dessoudé. La pile est toujours au même endroit, l'écran ne montre aucun signe de détérioration. Tous les connecteurs (sauf le connecteur USB) sont fonctionnels.
