# Corian®: guia de assistência técnica

# Índice

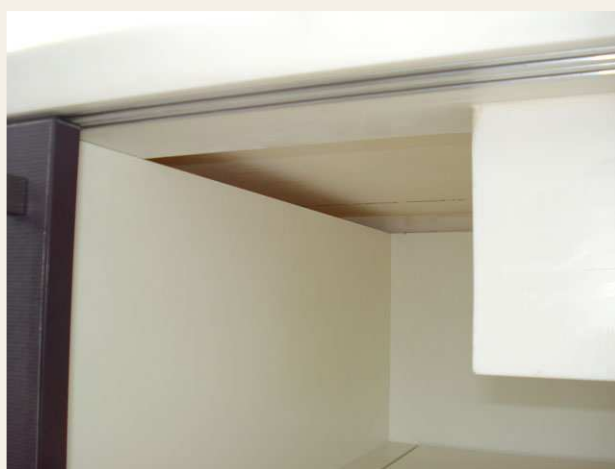
Nunca instale o tampo sem aplicar bastidores de Corian® ou MDF. Isso o torna menos resistente a peso e impactos.

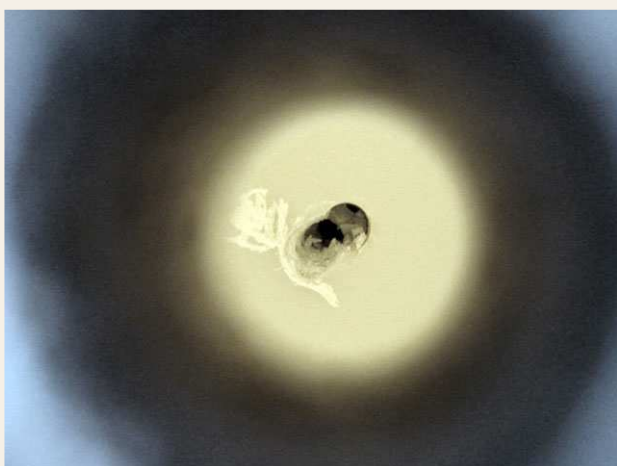
Nunca parafuse diretamente na placa de Corian®. Isso abala a estrutura do material, podendo causar trincas.

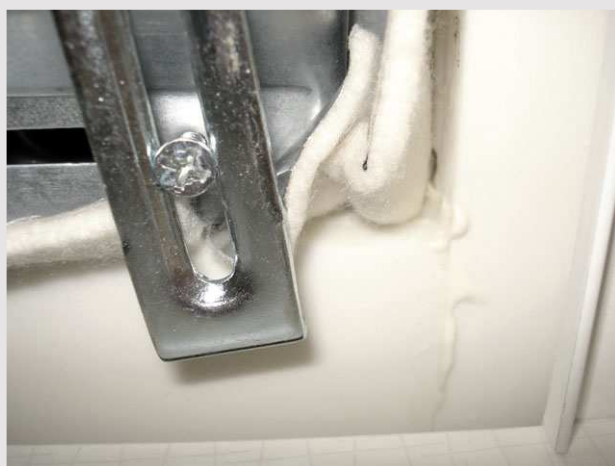
Nunca realize emendas na abertura do fogão. Isso torna a região frágil e aumenta a probabilidade de trinca.

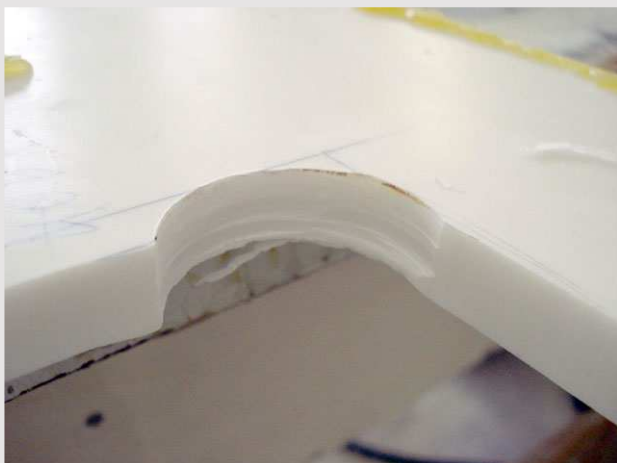
Nunca deixe os cantos do fogão com marcas de corte e sem acabamento.

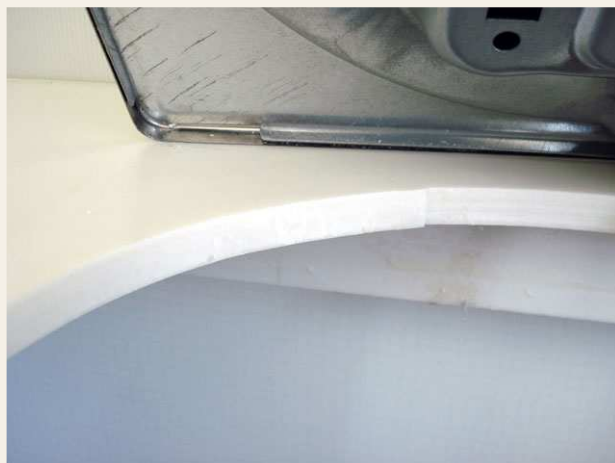
Nunca deixe de dar acabamento em qualquer corte ou abertura realizada no tampo.

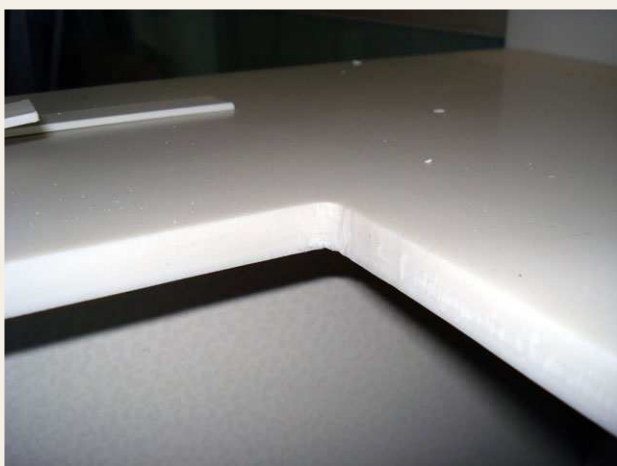
Nunca deixe o canto do fogão somente arredondado com o raio da fresa que foi utilizada para fazer o corte.

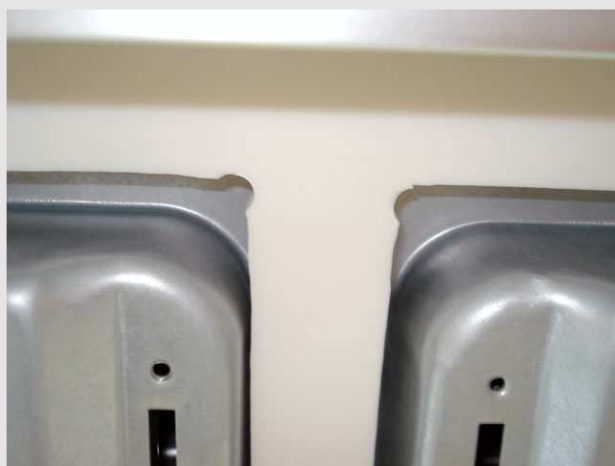
Nunca realize as aberturas de fogões com furadeira e serra tico-tico.

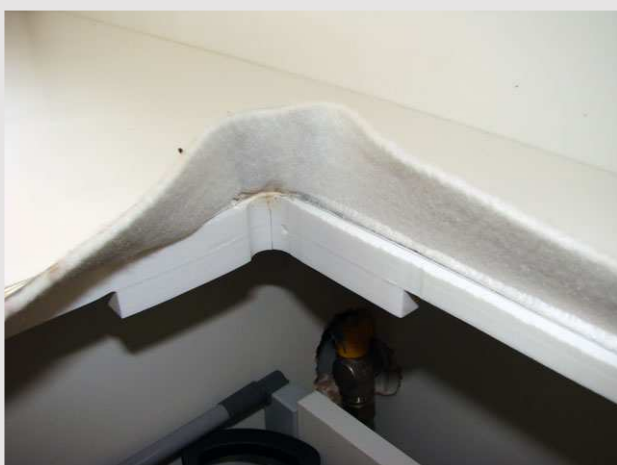
“Orelhas” muito pequenas não proporcionam resistência para a abertura. Utilize, no mínimo, 2 cm de raio.

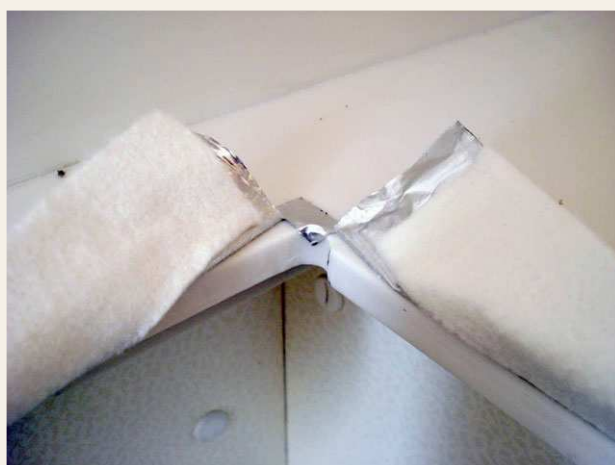
Nunca corte a fita DuPont™ Nomex® no canto da abertura.
